**SLUŽBA ZA PREISKOVANJE LETALSKIH, POMORSKIH IN ŽELEZNIŠKIH NESREČ IN INCIDENTOV**

Številka: 375-8/2021/6

**KONČNO POROČILO O PREISKAVI NESREČE V ŽELEZNIŠKEM PROMETU –  
TRČENJE IC VLAKA ŠT. 518 PREVOZNIKA SŽ-POTNIŠKI PROMET, D.O.O., V  
MLAJŠE DEKLE NA POSTAJALIŠČU MARIBOR TEZNO, DNE 12.01.2021, OB  
15.08 URI**

LJUBLJANA, 22.08.2022

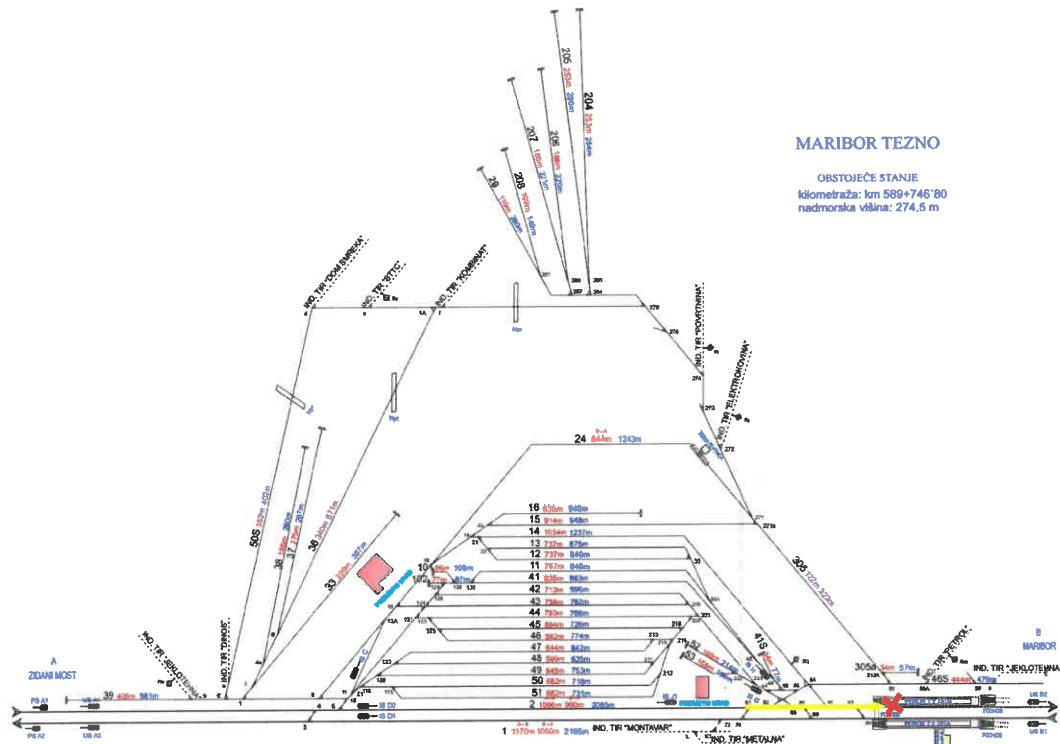
Slika št. 1: Rumena puščica označuje smer vožnje regionalnega vlaka IC št. 518 po levem postajnem delu progovnega tira rdeča pa točko trčenja v mladoletno dekle.

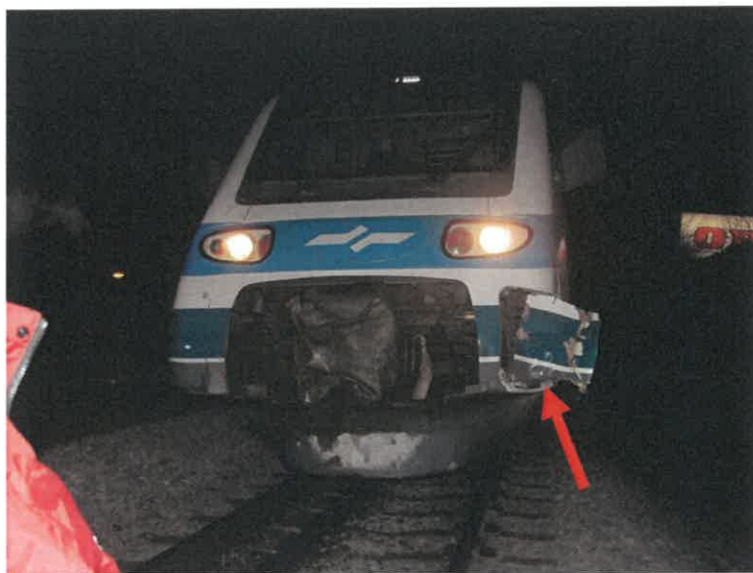
- EMG 94 79 6 310 003-9 prevoznika SŽ-Potniški promet, d.o.o. (pokrov iz steklenih vlaken, na levem vogalu čela, razpoka na levi strani čelnega spojlerja na spodnjem delu vozila, poškodbe barve na kabinskem delu leve strani vozila);

Slika št. 2: Fotografija poškodb čela EMG 310-003, ki so nastale ob trčenju vlaka št. 518 v mladoletno dekle.

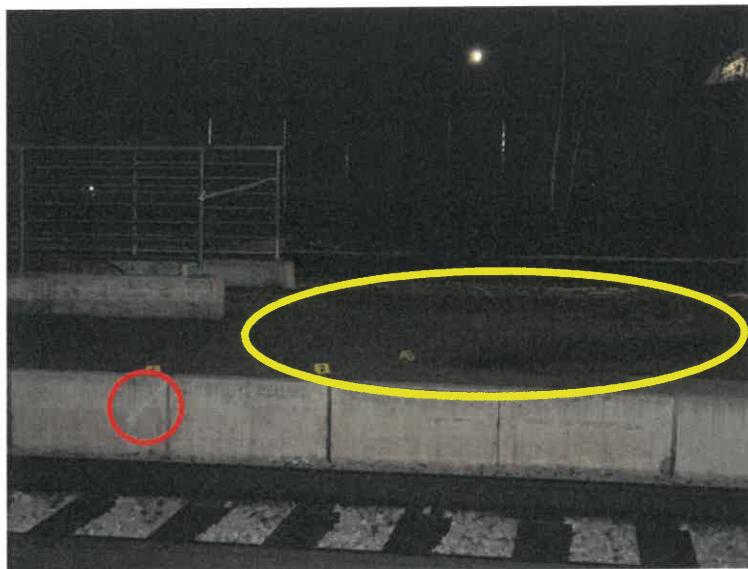
Po sledih na bočnem opornem zidu perona št. 1 postajališča Maribor Tezno in na podlagi poškodb EMG je mogoče z gotovostjo sklepati, da je mladoletnica želela ubežati trčenju prihajajočega vlaka, a ji to žal ni uspelo.

Slika št. 4: V rdečem krogu je prikazana sled na bočni steni perona, v rumenem rombu pa so sledi na pohodni površini otočnega perona št. 1, ki so nastale, ko je telo mladoletnega dekleta po trčenju vlaka št. 518 v njo, odbilo na peron.

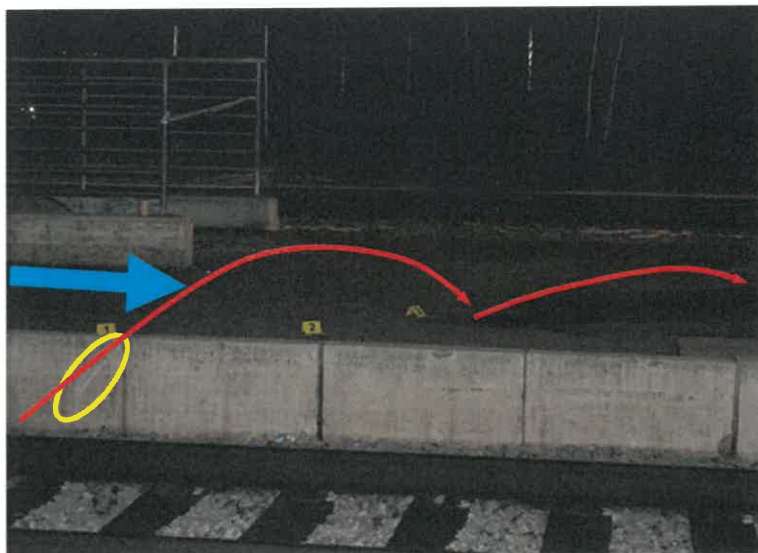
Slika št. 5: Rumeni romb prikazuje sled od obuvala ponesrečenke na steni perona, rdeči puščici smer gibanja telesa ponesrečenke po trčenju vlaka v nesreči udeleženo mladoletno dekle, modra pa višina trčenja v mladoletnico in smer vožnje IC vlaka 518.

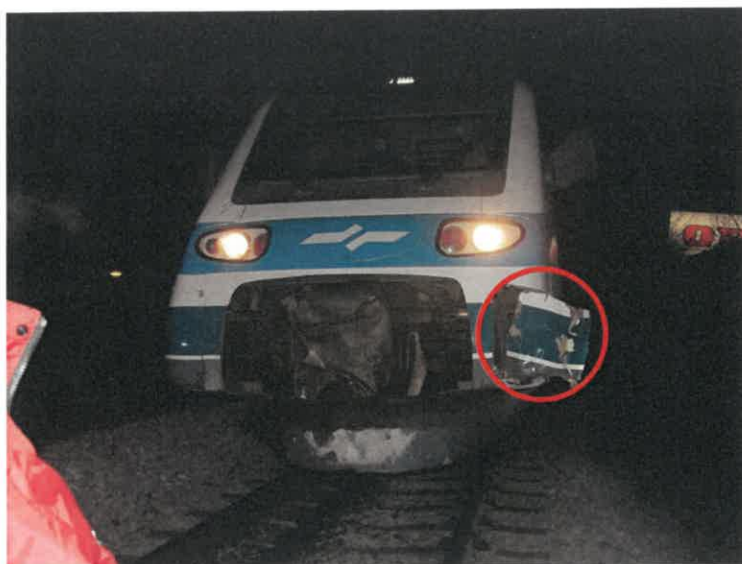
Slika št. 6: Z rdečim krogom je označeno mesto trčenja čela motornega člena EMG 310-003.

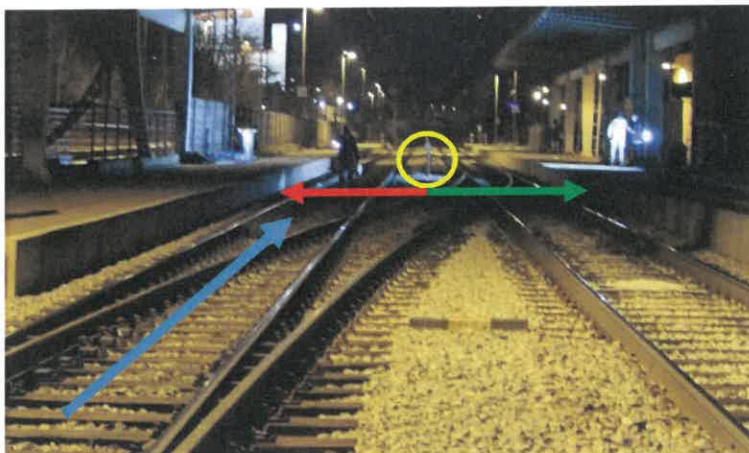
Slika št. 7: Z rumenim krogom je označena varovalna ograja med levim in desnim tirom na postajališču Maribor Tezno, z rdečo puščico smer umikanja ponesrečenke, z zeleno puščico smer gibanja prijateljice ponesrečenke, z modro pa tir in smer vožnje vlaka.

- podjetju SŽ – Infrastruktura, d.o.o. izdajo naslednja priporočila:
  - 1 dodatno ograditi perona postajališča Maribor Tezno z visoko ograjo, ki bo usmerjala potnike in občane k uporabi podhoda;
  - 2 na območju postajališča Maribor Tezno bi bilo priporočljivo namestiti dodatne opozorilne table z obvestili o nevarnosti prehoda in hoji v nevarnem območju proge.

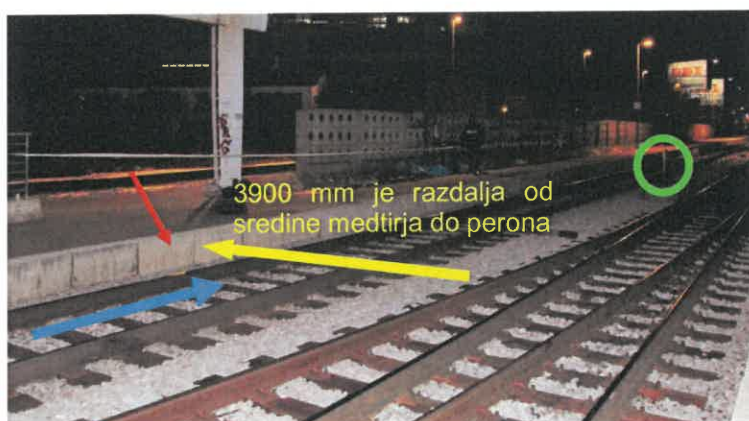
Slika št. 8: Z zelenim krogom je označena varovalna ograja med levim in desnim tirom na postajališču Maribor Tezno, z rumeno puščico smer umikanja ponesrečenke z navedeno razdaljo, od sredine tira do stene perona, z rdečo puščico sled obuvale na steni perona, z modro pa tir in smer vožnje vlaka.

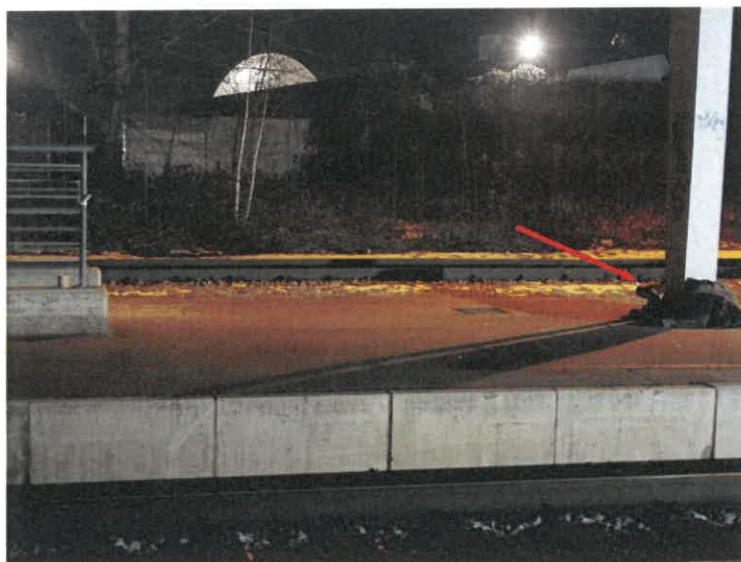
Slika št. 9: Z rdečo puščico so označene osebne stvari deklet, ki so jih med zadrževanjem n postajališču Maribor Tezno odložile ob nosilni steber nadstreška perona št. 1.

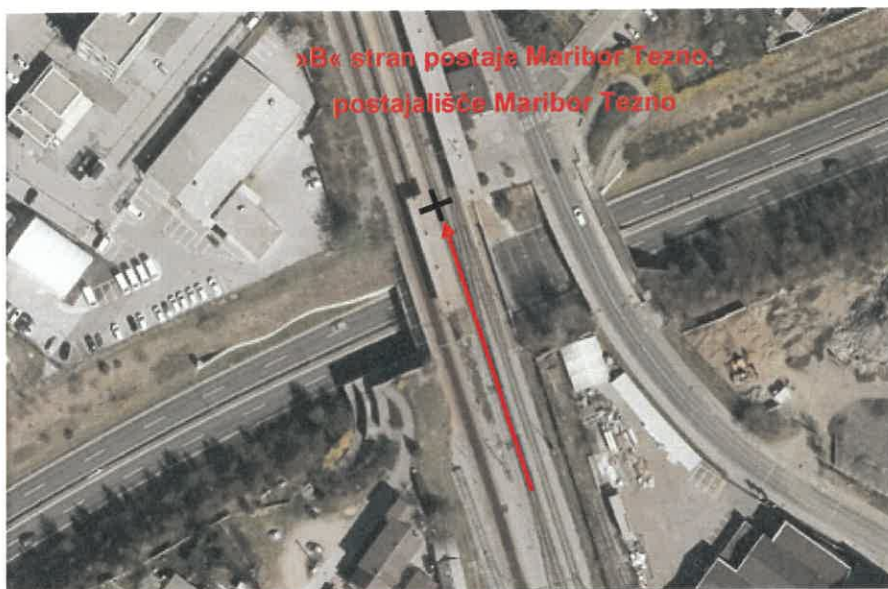
Slika št. 11: Črn križ prikazuje mesto trčenja IC vlaka št. 518 v mladoletno dekle, rdeča puščica pa smer vožnje vlaka.

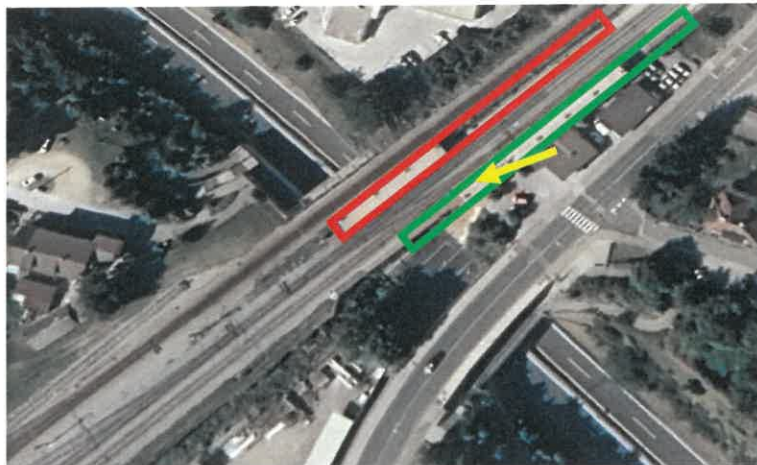
Slika št. 12: rumena puščica označuje vhod v podhod iz smeri postajališčne zgradbe, rdeči pravokotnik otočni peron št. 1, zeleni pravokotnik peron št. 2.

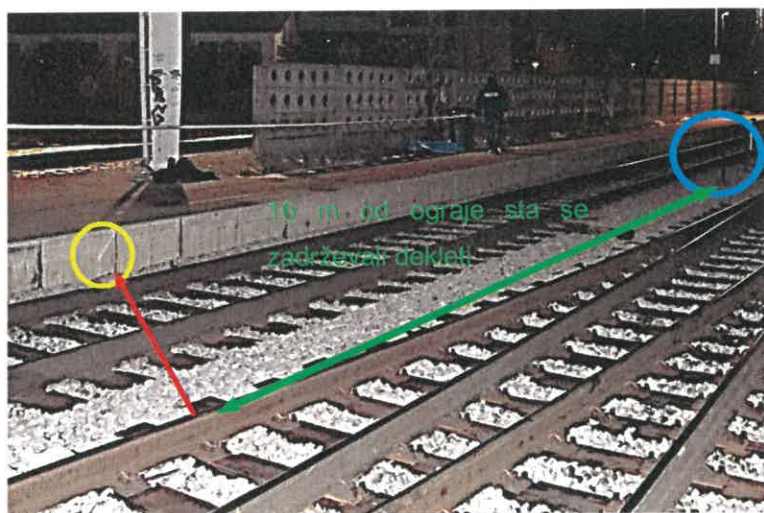
Ob ogledu kraja dogodka neposredno po nastali nesreči je bilo ugotovljeno, da sta se dekleti pred nesrečo zadrževali na osnovni tirnici desne ostrice kretnice št. 94, cca 2 m pred mestom trčenja.

Začetek varovalne ograje med levim in desnim tirom je vgrajen v km 591.249.

Slika št. 13: Rumeni krog označuje sled obuvala ponesrečenke na steni perone, modri krog pričetek varovalne ograje med tiroma, zelena dvosmerna puščica razdaljo od ograje do točke zadrževanja deklet, rdeča puščica smer umika ponesrečenke.

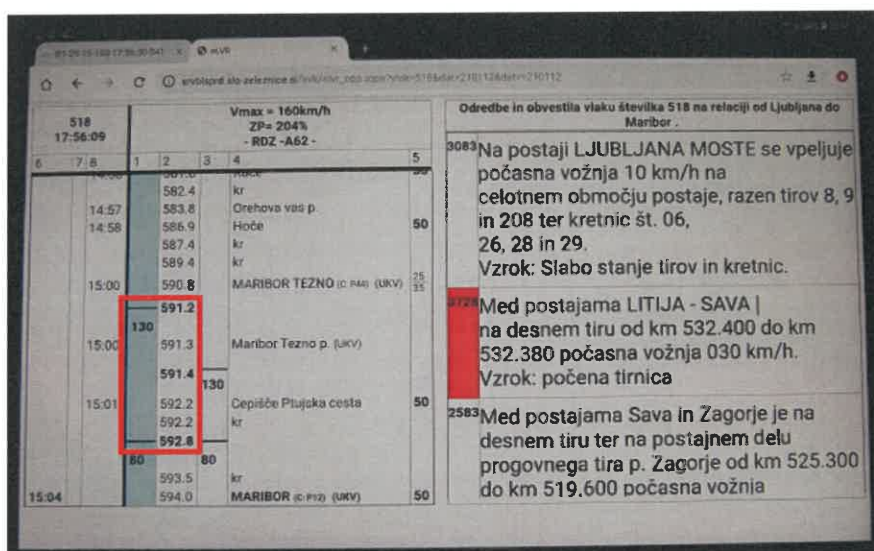
Slika št. 17: Z rdečim pravokotnikom je označena največja dovoljena vozno redne hitrost vlaka 518, v Postaji Maribor Tezno 130 km/h, od km proge 591.200 do km 592.800.

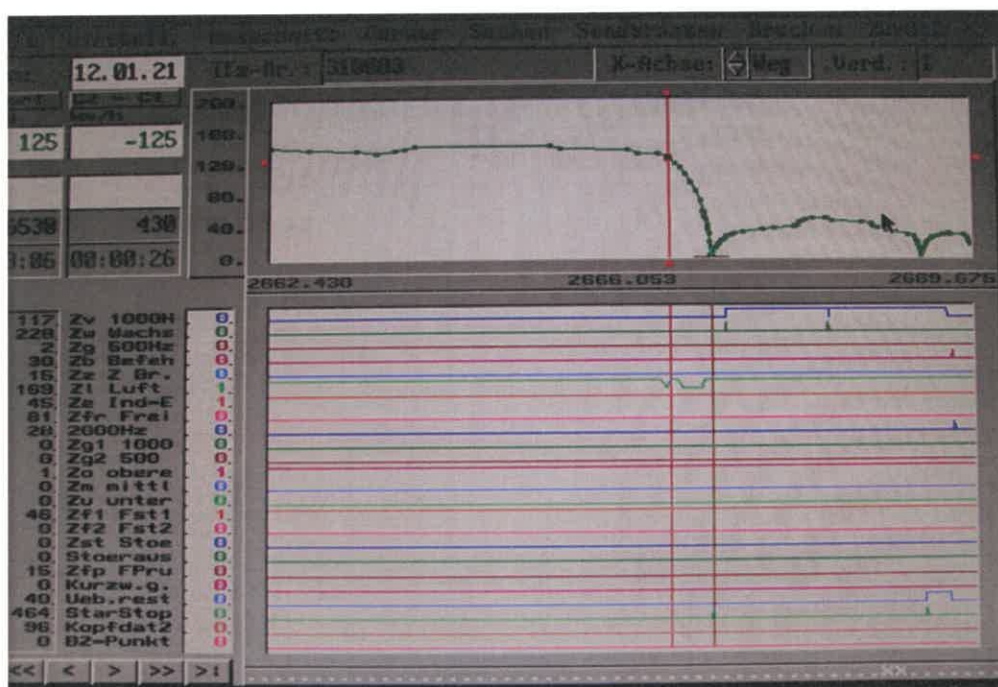
Postaja Maribor Tezno, prevoz ob 15:07:50 uri, s hitrostjo 136 km/h.

Aktiviranje hitre zavore ob 15:08:06 uri pri hitrosti 128 km/h, v km 591.240, v točki trčenja v osebo.

Slika št. 18: Digitalni zapis vožnje EMG v kabini št. 1 člen 310-003 z dne 12.01.2021, rdeči vertikali označujeta pot zaustavljanja.

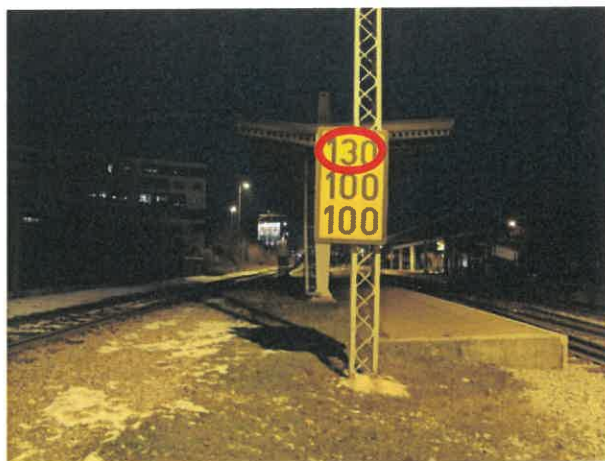
Slika št. 19: Rdeč romb označuje hitrost za vlake z nagibno tehniko na signalnem znaku št. 33, ki je pritrjen na drogu vozne mreže v km 591.206.
