Številka: 375-45/2021/6

**KONČNO POROČILO O PREISKAVI NESREČE V ŽELEZNIŠKEM PROMETU –  
IZTIRJENJE DMG 813-130, LOKALNEGA POTNIŠKEGA VLAKA ŠT. 3701,  
PREVOZNIKA SŽ – POTNIŠKI PROMET, D.O.O., MED POSTAJAMA STRANJE IN  
ROGATEC, V KM 39.783 DNE 21.12.2021, OB 15.43 URI**

LJUBLJANA, 29.11.2022

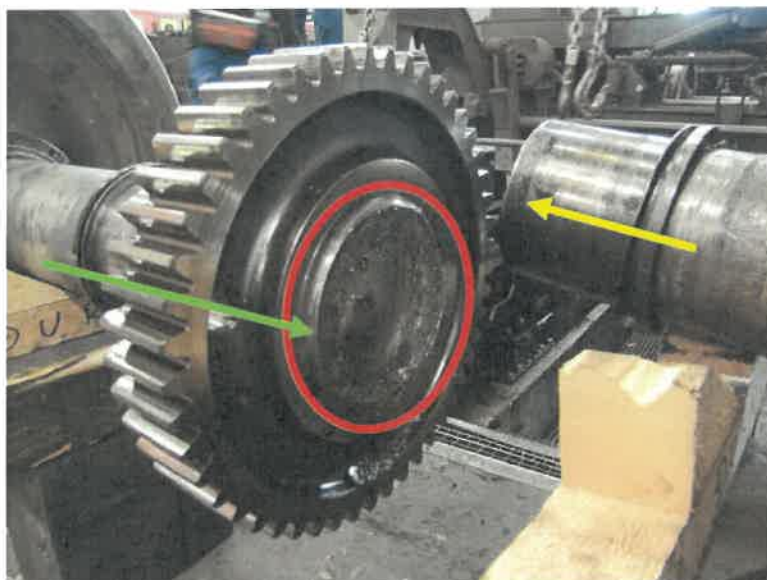
Slika št. 1: Rdeč romb označuje mesto zloma osi neposredno ob pogonskem zobniku na katerega se vpne pogonski prenos - kardan, rumena puščica ponazarja desno in stran osi v smeri vožnje vlaka, zelena pa levo.

Neposredni vzrok za nesrečo – iztirjenje pogonske osi DMG 813 – 130, lokalnega potniškega vlaka št. 3701, med postajama Stranje in Rogatec, v km 39.783,2, je bil zlom pogonske osi neposredno pred pogonskim zobnikom.

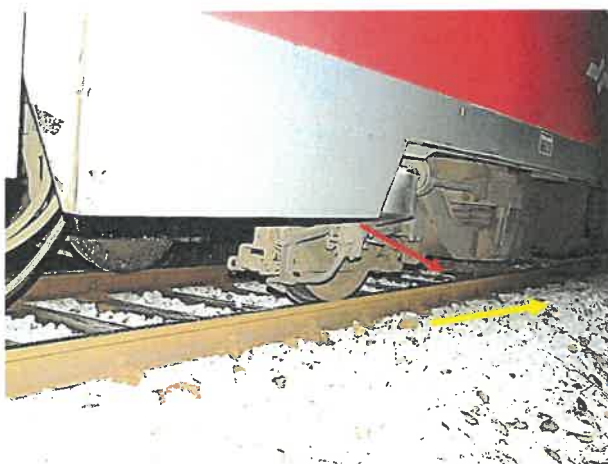
Slika št. 2: Rumena puščica na fotografiji prikazuje smer vožnje vlaka na desni strani podstavnega vozička rdeča pa iztirjeno desno kolo zlomljene prve osi drugega podstavnem vozičku DMG 813-130.

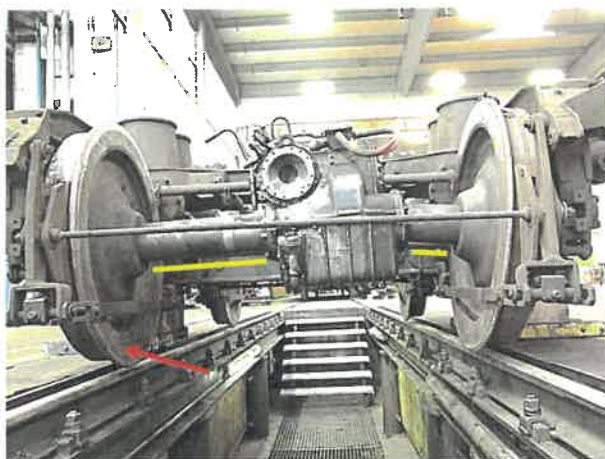
Slika št. 3: Rumeni premici ponazarjata deformacijo osi v izgrajenem podstavnem vozičku, pred razgradnjo ohišja za vpetje pogonskega kardana na osni zobnik, rdeča puščica pa iztirjeno kolo.

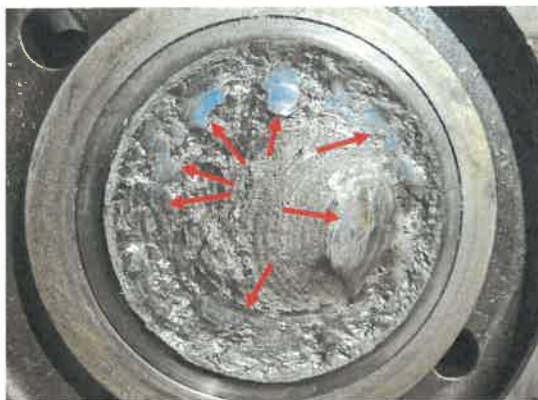
Slika št. 4: Rdeče puščice prikazujejo deformacije zlomljenega dela osi ob zobniku, ki so nastale zaradi drsanja zlomljenih delov osi enega ob drugega med vožnjo od točke, kjer je nastal prelom do zaustavitve vlaka.

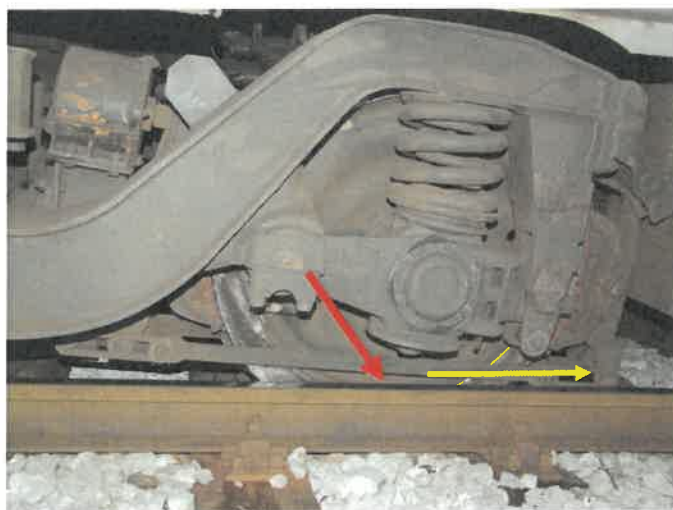
Slika št. 5: Rdeča puščica prikazujeta položaj iztirjenega desnega kolesa druge osi drugega podstavnega vozička DMG 813-130, rumena pa smer vožnje vlaka.

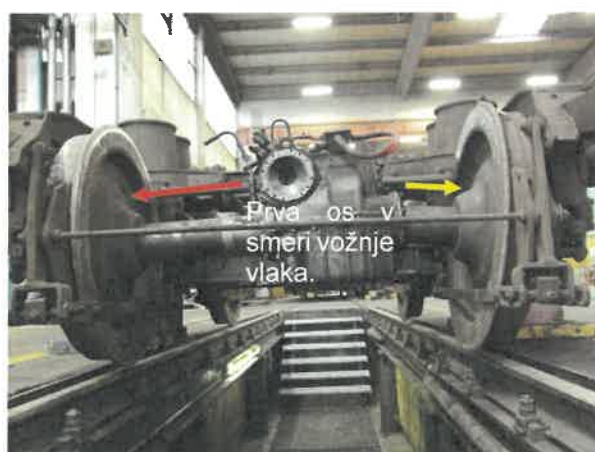
Slika št. 6: Rdeča puščica prikazuje kolo, ki je iztirilo bilo pa je nameščeno na daljšem delu osi od zobnika, rumena puščica pa prikazuje levo kolo, ki je bilo nameščeno na krajšem delu osi, ki se je prelomila pri zobniku.

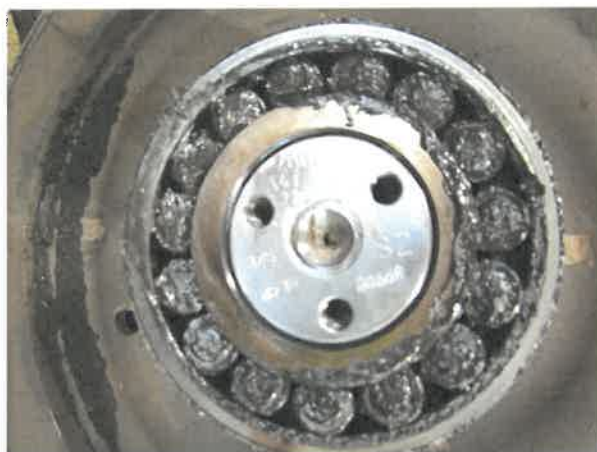
Slika št. 7: Ponazarja stanje ležajev na čepih osi. Vgrajeni valjčni ležaji so bili podmazani in brez napak.

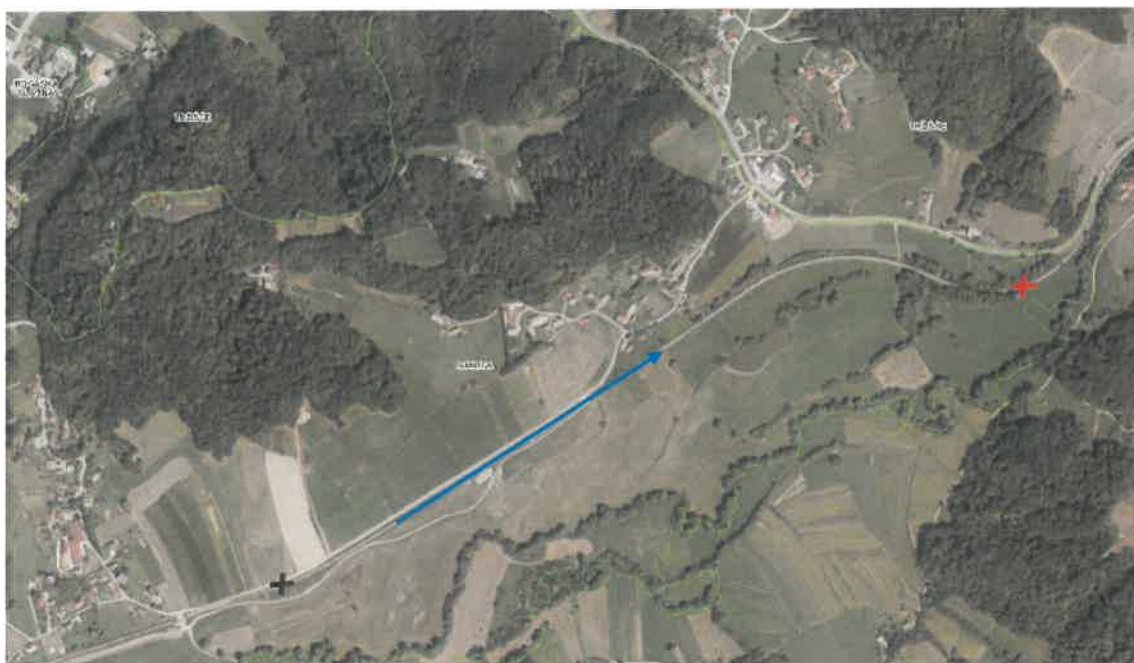
Slika št. 9: Črni križ prikazuje točko prvih sledi iztirjenja na pritrdilnih vijakih tirnice rdeč križ mesto ustavitve lokalnega potniškega vlaka št. 3701 po iztirjenju, modra puščica pa smer vožnje vlaka.

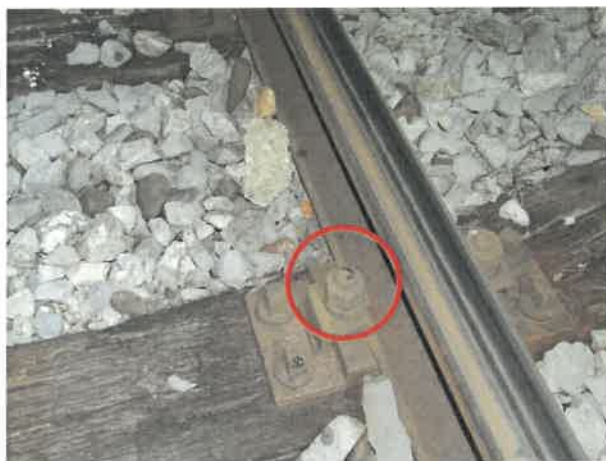
Slika št. 10: Z rdečim krogom je označen pritrdilni vijak tirnice, na vrhu katerega so vidne sledi svežega udarca. Ta točka je bila vzeta kot referenčna točka iztirjenja.

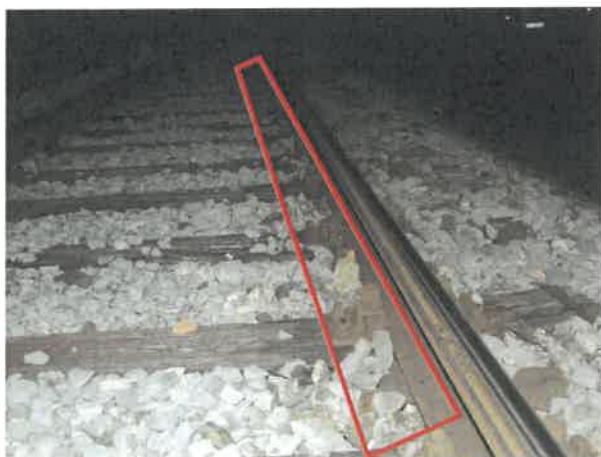
Slika št. 11: V rdečem trapezu so zajeti pritrdilni vijaki podložnih plošč in pritrdilni vijaki desne tirnice .

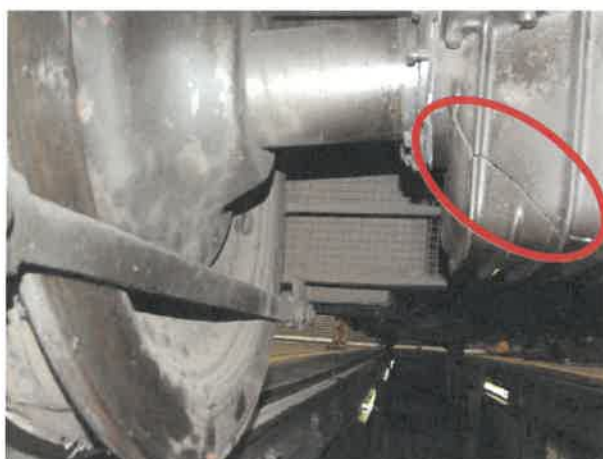
Med vožnjo vlaka od trenutka preloma osi, do zaustavitve vlaka je zaradi sil, ki so nastajale ob vrtenju zlomljene osi v karterju z zobnikom nastala razpoka na skodeli karterja.

Slika št. 12: Z rdečo elipso je označena razpoka pokrova karterja, ki je nastala zaradi sil, ki so nastajale ob vrtenju zlomljene osi od trenutka zloma do zaustavitve.

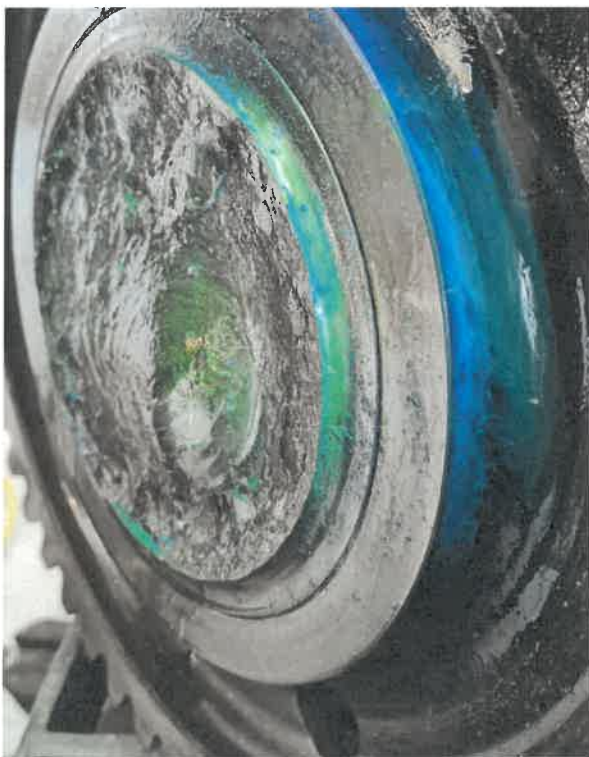
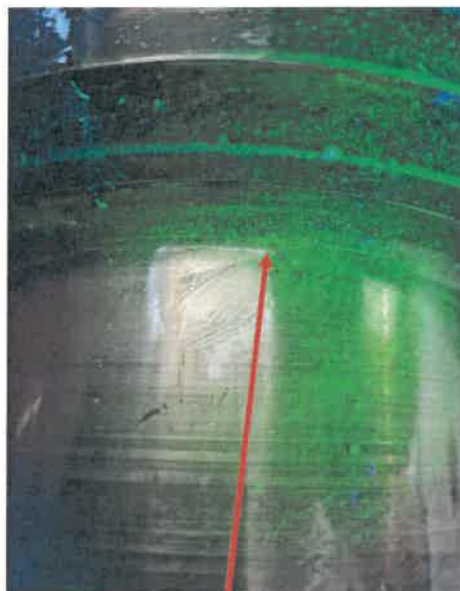
Oba dostavljena kosa osi sta bila temeljito pregledana z magnetnimi delci in na nobenem ni bilo odkrite nobene indikacije, ki bi odkrila prisotnost dodatne ali sekundarne razpoke.

Brez indikacij razpoke, pokaže se le manjša zareza na prehodu iz manjšega v večji premer.

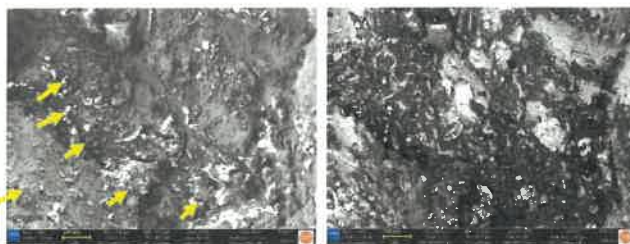
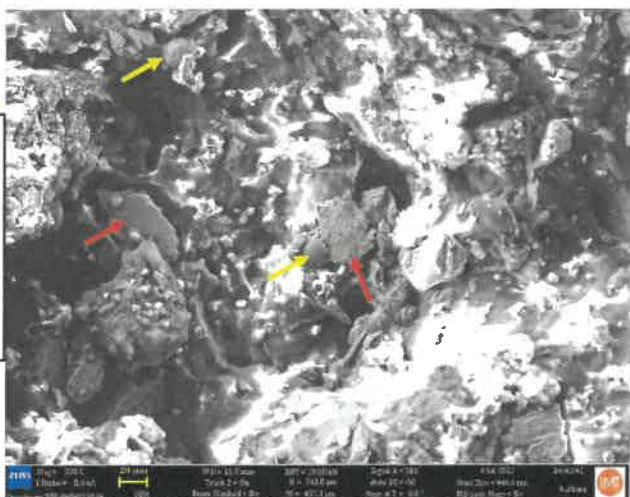
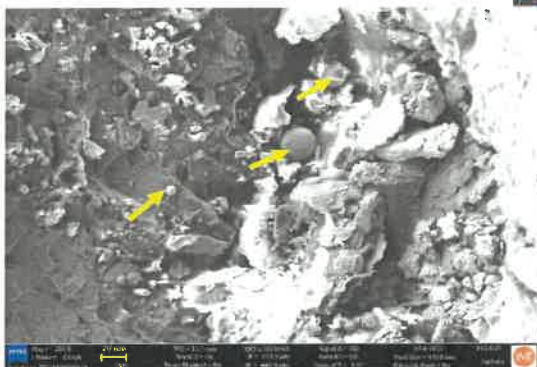
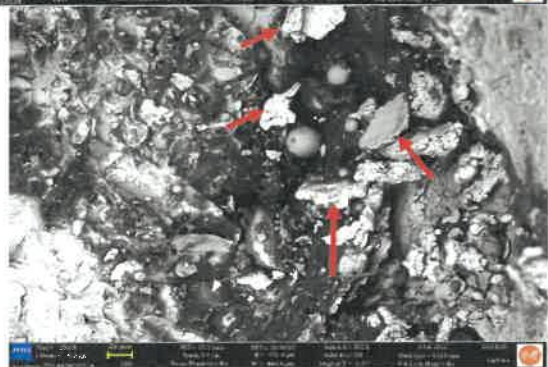
Opazimo tudi delce diskaste oblike  $>30\ \mu\text{m}$  (rdeče puščice)

Identificirani delci takšne oblike in velikosti ter v tolikšnem številu niso običajno prisotni v jeklih, posebej pa ne na prelomnih površinah. Opravljena je bila EDS elementna analiza (naslednja stran). Za okrogle delce se je izkazalo, da so na osnovi titana (Ti).

Medtem, ko so diskasti delci na osnovi bakra in kositra (Cu, Sn)

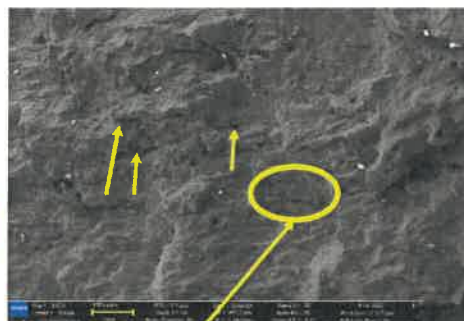
Na prelomni površini bližje začetnemu mestu nastanka razpoke opazimo večje število manjših razpok (rumene puščice).

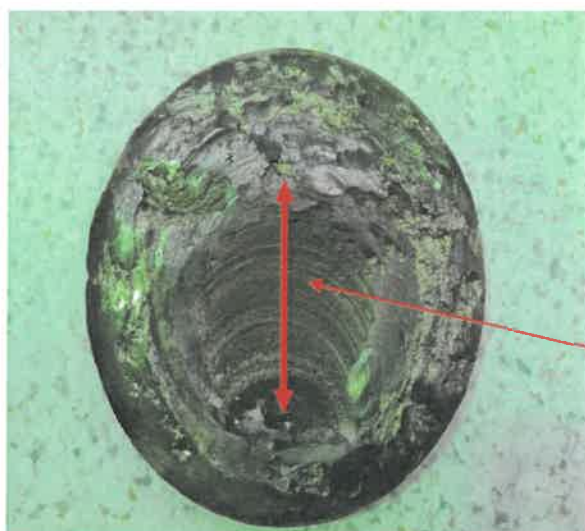
Z rdečimi in rumenimi črtami so nakazani posamezni koraki napredovanja razpoke. Vsak korak napredovanja razpoke predstavlja enkratno povečano obremenitev osi, kar ustreza enemu obratu osi. Razdalja med označenimi črtami, koraki je med 1 in  $1,7 \mu\text{m}$

Dolžina utrujenostnega napredovanja razpoke na prelomni površini je 80 mm.

Da je razpoka v korakih po 1 do  $1,7 \mu\text{m}$  napredovala za 80 mm je bilo potrebnih med 47.000 in 80.000 korakov kar je enakovredno številu obratov osi.

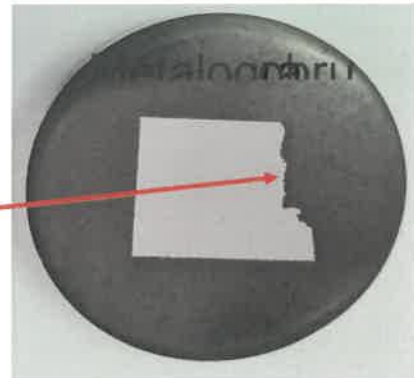
Mikrostruktura je brez posebnosti oziroma nepravilnosti.

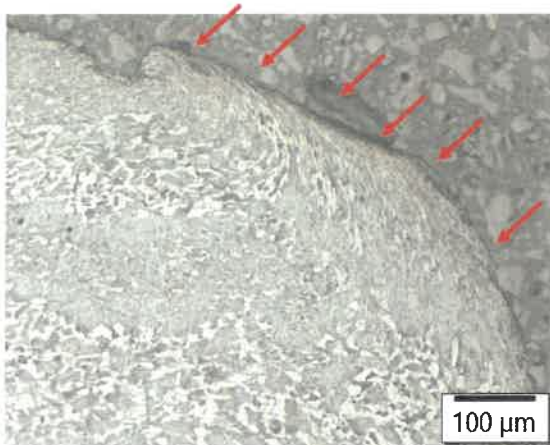
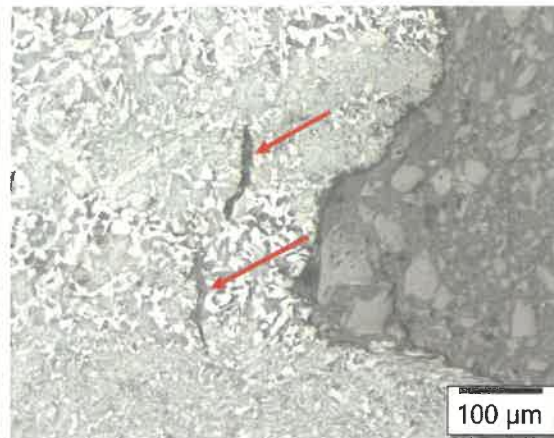
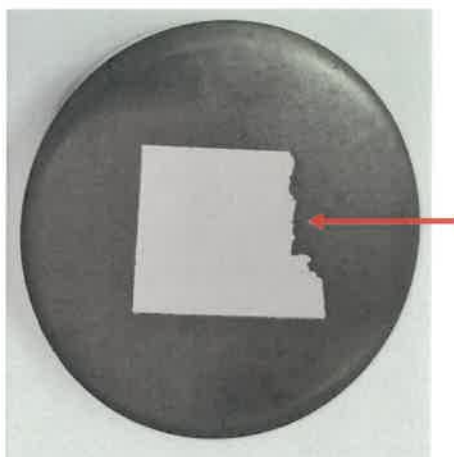
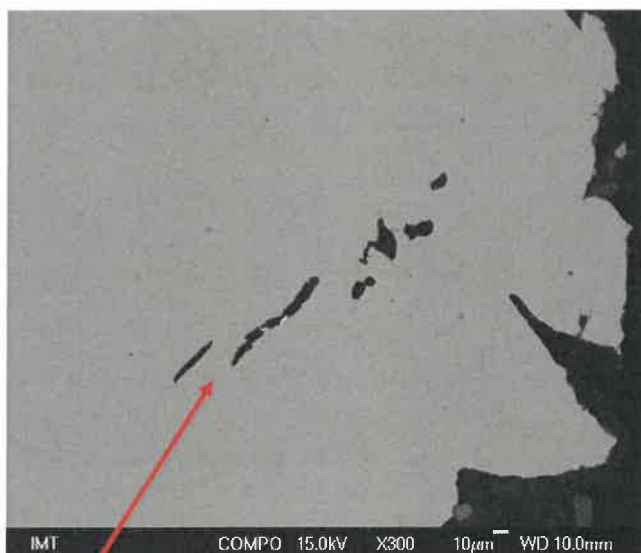
V mikrostrukturi ob prelomni površini so vidni znaki hladne deformacije (levo spodaj) do katere je prišlo prelomu, ob nadaljevanju vrtenja pogonskega agregata ter mirovanja odlomljeno ga dela osi.

Na desni sliki spodaj pa je videti zaprto razpoko v preseku materiala, kar se ujema z visoko žilavostjo materiala ter postopnim napredovanjem razpoke

Zaprta razpoka ob glavni razpoki po kateri je prišlo do preloma.

Ob glavni razpoki ter tudi ob zaprti razpoki ni bilo odkritih nepravilnosti, ki bi lahko bile vzrok za njun nastanek.
