SLUŽBA ZA PREISKOVANJE LETALSKIH, POMORSKIH IN ŽELEZNIŠKIH NESREČ IN INCIDENTOV

Številka: 375-8/2021/5

**KONČNO POROČILO O PREISKAVI NESREČE V ŽELEZNIŠKEM PROMETU –  
TRČENJE REGIONALNEGA POTNIŠKEGA VLAKA ŠT. 2807 PREVOZNIKA SŽ-  
POTNIŠKI PROMET, D.O.O., V MOŠKO OSEBO, MED POSTJAMA SEVNICA IN  
BLANCA, V KM 484.218, DNE 29.03.2021, OB 09.32 URI**

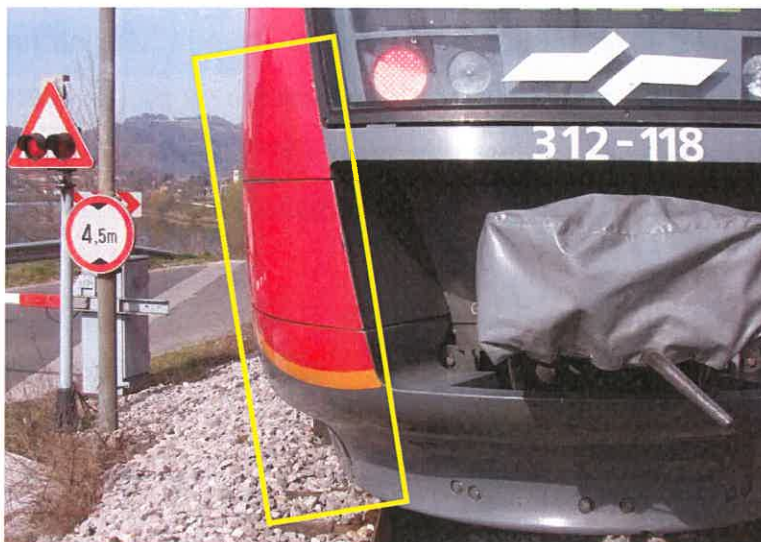
Slika št. 1: Z rumenim pravokotnikom so označene sledi in manjše poškodbe pločevine ter barve na čelu člena EMG 312-118 nastale po trčenju vlaka 2807 v 72 - letnega občana.

- EMG 94 79 6 312 118-3 prevoznika SŽ-Potniški promet, d.o.o. (opraskana desna stran čela in odrgnjen vogal desne strani čela).

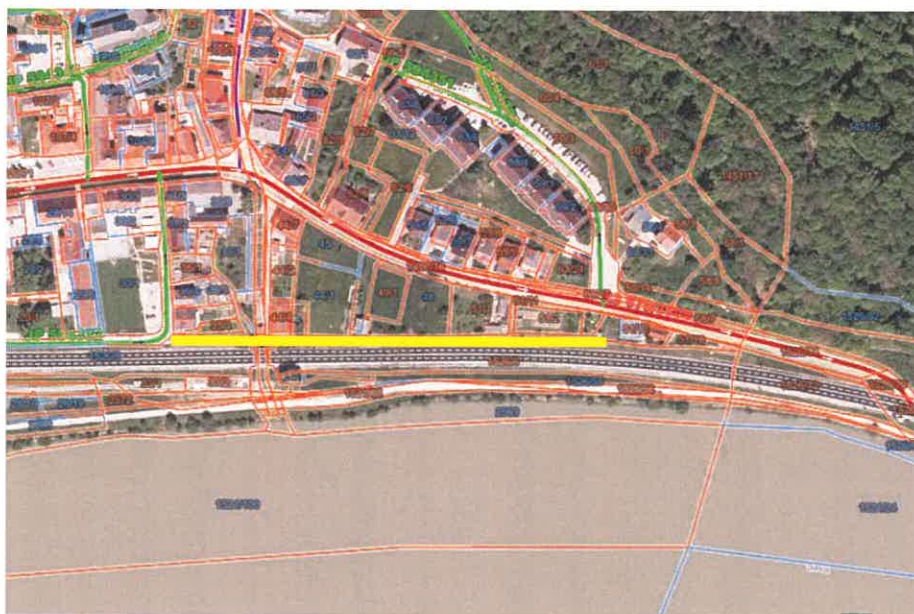
Slika št. 2: Z rumeno črto je označena varna pot, ki bi omogočala lastnikom nepremičnin ob železnici dostop do javne poti 594332, ter skozi prepust pod progo v km 494.330.

Za občane, ki bivajo v stanovanjskih objektih ob področju nastale nesreče, bi bilo smiselno, da se na levi strani proge uredi pešpot do prepusta pod železniško progo po kateri se bi jim omogočil varen dostop do rekreacijsko - sprehajalne poti na levi strani proge.

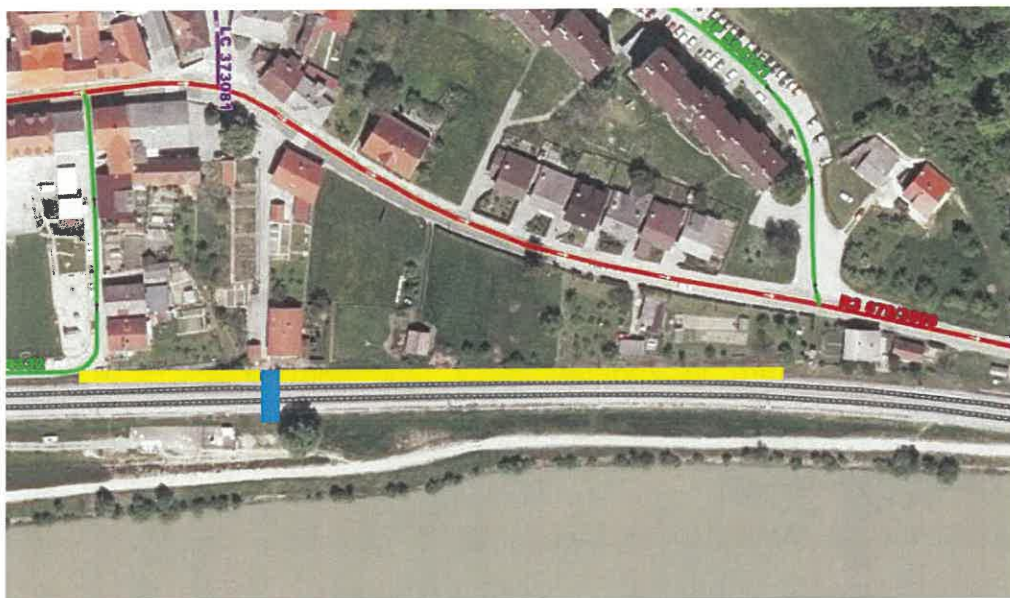
Slika št. 3: Z rumenim pravokotnikom je označeno področje ob železniški progi, ki je v lasti železnice, na katerem bi bilo mogoče izdelati sprehajalno pot, namenjeno občanom, ki na tem področju gravitirajo na progo, z modrim pravokotnikom pa je označen prepust, ki pa je trenutno zagrajen železno mrežo tako da prehod ni mogoč.

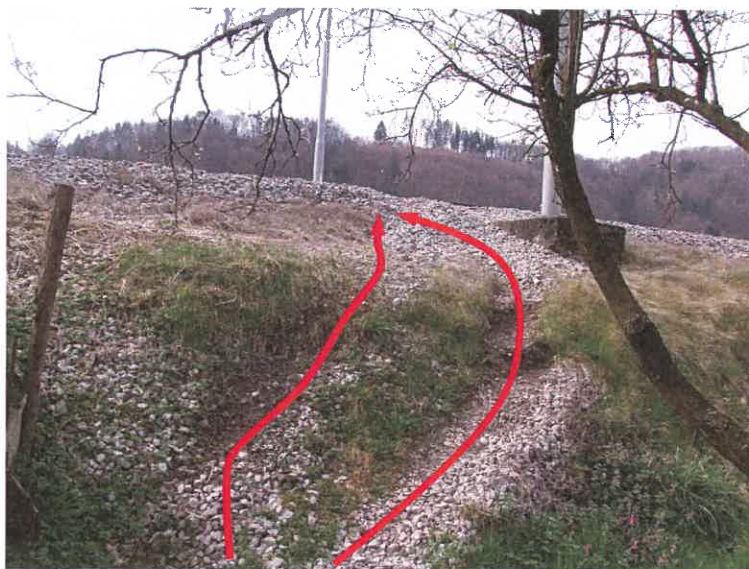
Občani na področju, kjer je dne 29.03.2021 regionalni potniški vlak št. 2809 trčil v starejšega občana, za prehode proge pogosto izbirajo bližnjice, kar je povsem v človeški naravi. Progo prehajajo po shojenih poteh in se s tem spravljajo v življensko nevarnost.

Slika št. 4: Z rdečima puščicama je prikazana shojena pot, ki so si jo občani naredili za prehod proge.

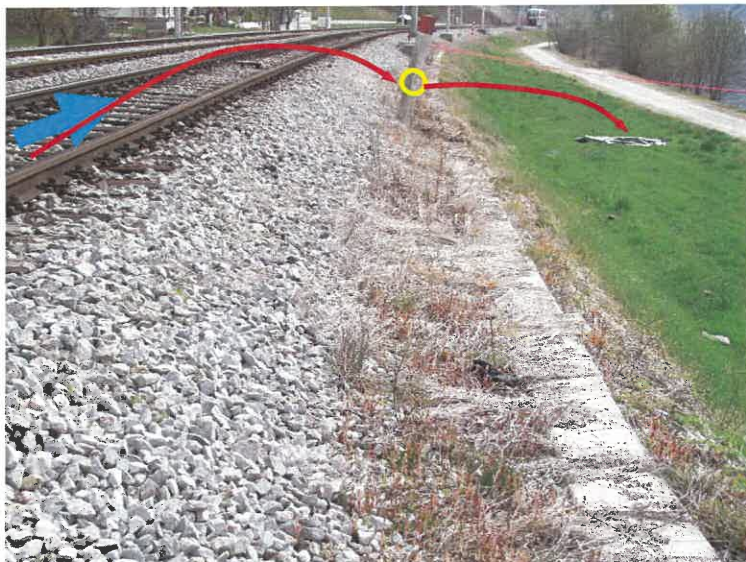
Slika št. 5: Rumeni krog prikazuje krvavo sled ponesrečenca na signalnem znaku št. 59, rdeči puščici smer gibanja telesa ponesrečenca po trčenju vlaka v ponesrečenca, modra smer vožnje regionalnega potniškega vlaka 2807.

Telo občana je po trčenju odbilo v signalni znak št. 59: »Začetek zavorne razdalje pred nivojskim prehodom«, od signalnega znaka pa nato na travnik pod progo, v km 483.197.

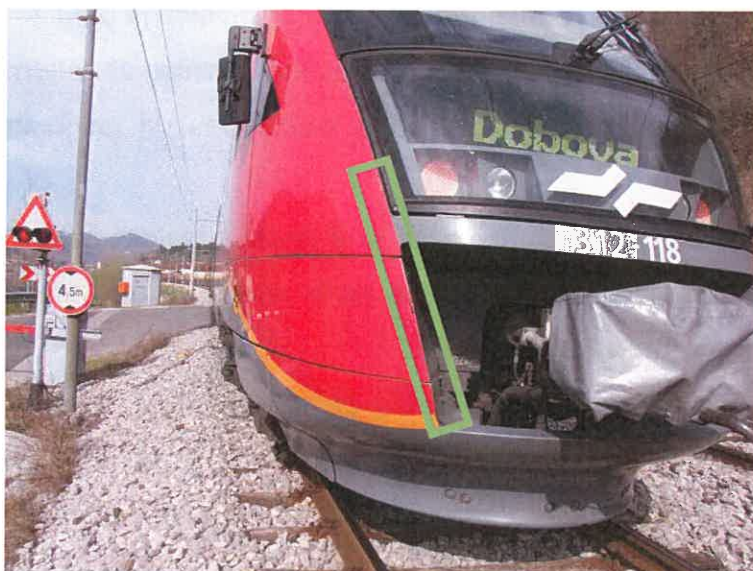
Slika št. 6: Z zelenim pravokotnikom je označeno mesto trčenja čela motornega člena EMG 312-118.

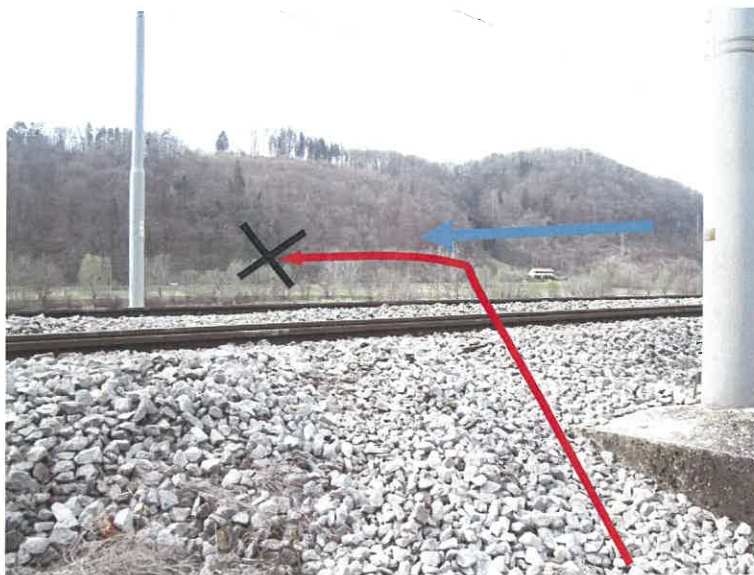
Slika št. 7: S črnim križem je označena točka trčenja vlaka št. 2807 v občani na levem tiru med postajama Sevnica in Blanca, z rdečo puščico smer hoje psa in ponesrečenca, z modro pa tir in smer vožnje vlaka.

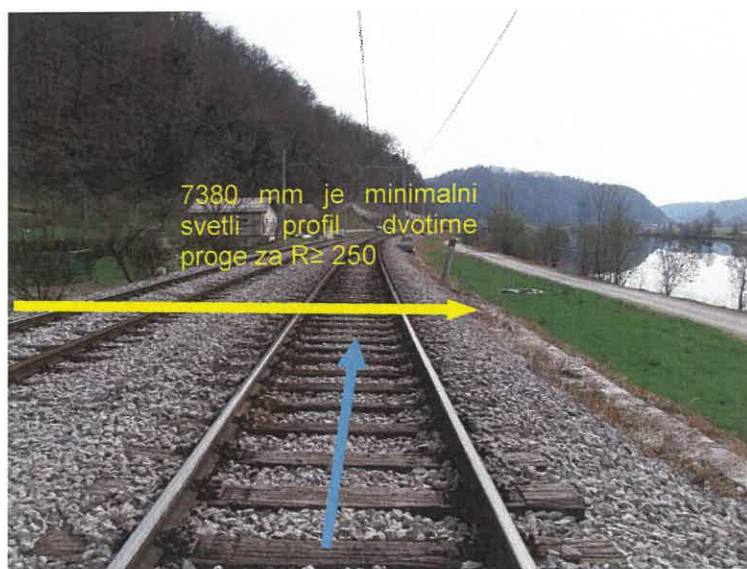
Slika št. 8: Z rumeno puščico je označena smer hoje ponesrečenca z navedeno razdaljo nevarnega območja, z modro pa tir in smer vožnje vlaka.

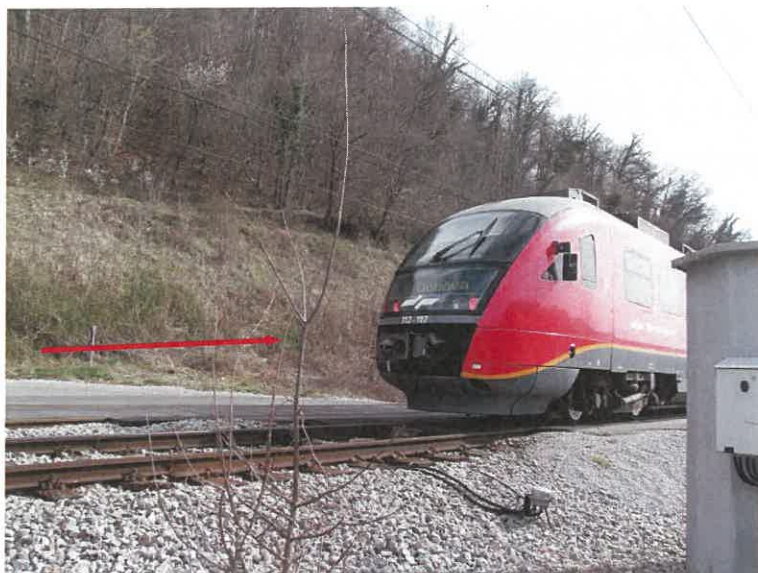
Vlak št. 2807 se je s členom EMG 312-117 ustavil na cestišču nivojskega prehoda NPr 484.0, v km 483.992. Nivojski prehod je zavarovan z avtomatsko napravo za zavarovanje prometa na nivojskem prehodu sistema ISKRA NPr DK-PO z dvema polzapornicama in dvema cestnima svetlobno zvočnima semaforjema. Kontrola delovanja naprave je na tirni sliki ERSV naprave postaje Sevnica.

Slika št. 9: Slika prikazuje položaj vlaka po zaustavitvi, z rdečo puščico je označena smer vožnje vlaka št. 2807 pred zaustavitvijo.

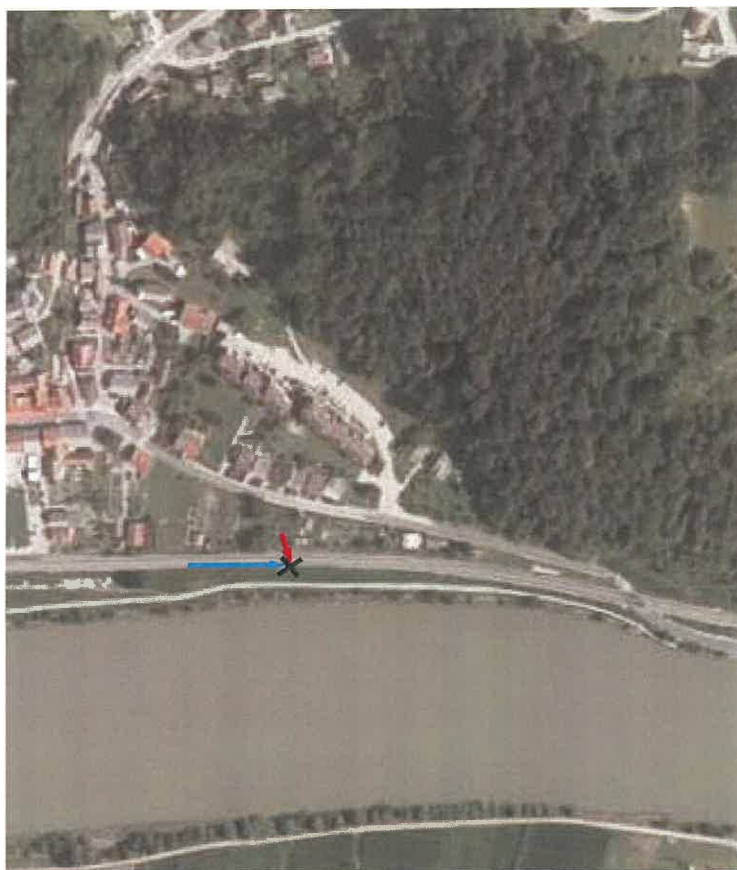
Slika št. 10: Rdeča puščica prikazuje smer v kateri progo prečkal ponesrečenec , modra puščica prikazuje smer vožnje regionalnega potniškega vlaka št. 2807, črn križ pa točko trčenja.

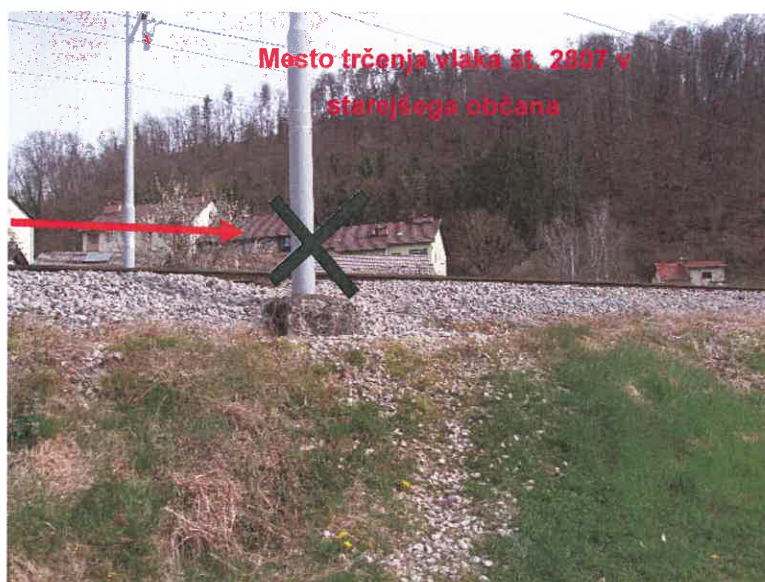
Slika št. 11: Črn križ prikazuje mesto trčenja regionalnega potniškega vlaka št. 2807 v starejšega občana, rdeča puščica pa smer vožnje vlaka.

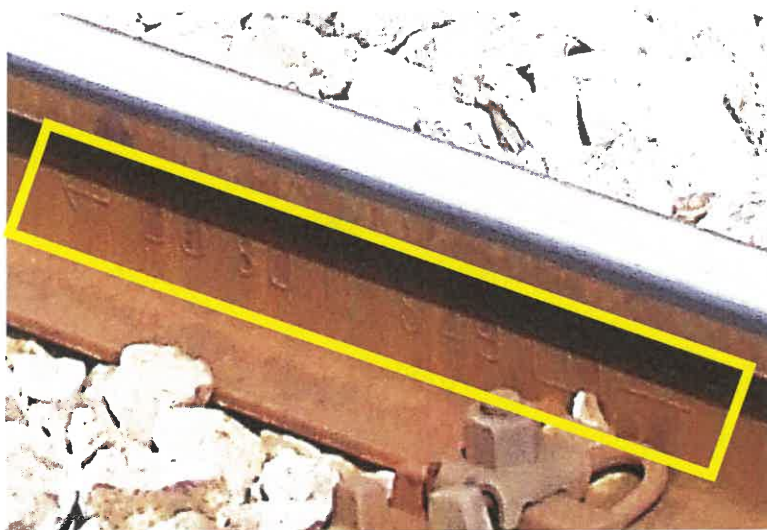
Slika št. 12: Z rumenim pravokotnikom je označena označba tirnice, ki je vgrajena na tem odseku proge št. 10.

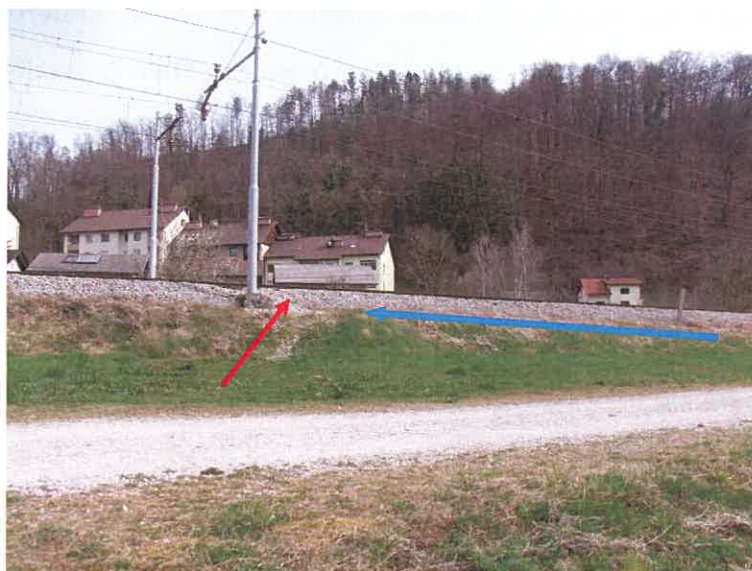
Slika št. 13: Rdeča puščica označuje shojeno pot na levi strani proge modra pa smer proge od začetka proti koncu (od Dobove proti Ljubljani).

Varno prečkanje proge je mogoče urediti s pešpotjo ob desni strani proge do prepusta pod progo, v km 484.330, ki bi ga bilo z malo sredstvi mogoče preurediti v podhod za pešce in kolesarja.

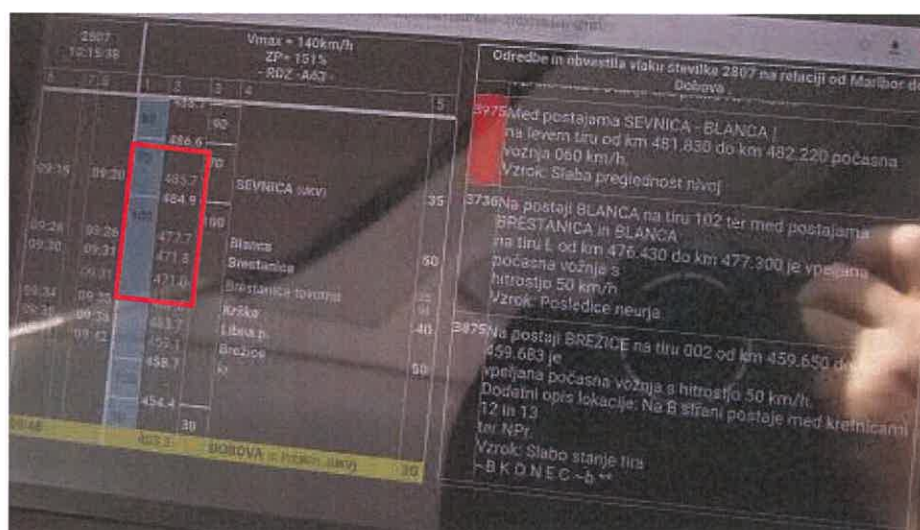
Slika št. 18: Z rdečim pravokotnikom je označena največja dovoljena vozno redne hitrost vlaka 2807, med postajama Sevnica in Blanca, ki je od km proge 484.900 do km 458.700 z voznim redom predpisana na 100 km/h.

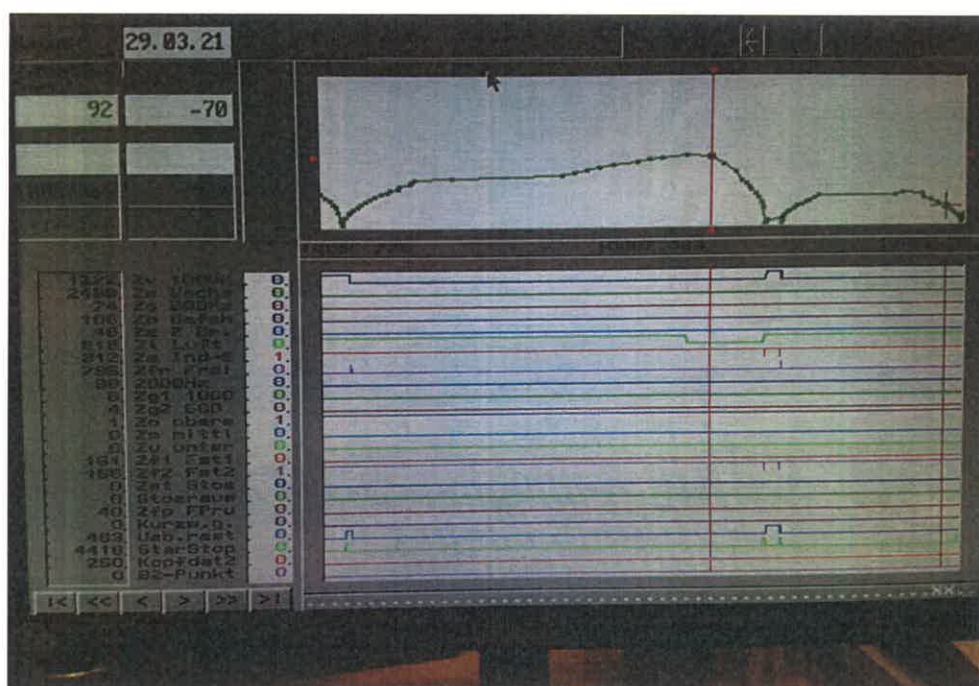
Slika št. 20: Digitalni zapis vožnje EMG v kabini št. 1 člena 312-118 z dne 29.03.2021, rdeča vertikala označujeta začetek zaustavljanja vlaka št. 2807.

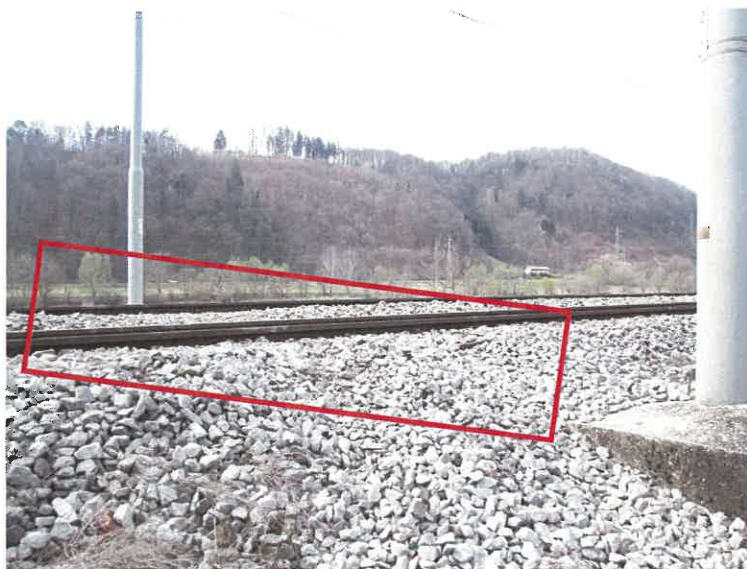
Na poti, ki bi jo moral ponesrečenec prehoditi ali preteči je veliko neravnin, zaradi lastnosti tolčenca, pritrdilnega materiala tirnic in samih tirnic.

Ponesrečenec bi moral premagati dolžino poti nevarnega območja 7380 mm. Ob hipotezi, da je hodil s hitrostjo hitre hoje, 5 km/h, kar je 1,39 m/s, bi za prečkanje poti 7,4 m porabil 5,25 s. Vlak pri hitrosti 26,1 m/s prevozi v 5,25 s, pot v dolžini 137m. Iz izračunov sledi, da bi vlak moral biti oddaljen od mesta trčenja najmanj 140 m preden je občan prišel s prečkanjem proge.

Slika št. 19: Rdeč pravokotnik označuje neravnine in ovire na poti prečkanja ponesrečenca v km 484.218.
