**SLUŽBA ZA PREISKOVANJE LETALSKIH, POMORSKIH IN ŽELEZNIŠKIH NESREČ IN INCIDENTOV**

Številka: 375-5/2023/11

**KONČNO POROČILO O PREISKAVI NESREČE V ŽELEZNIŠKEM PROMETU –  
ZDRS MOSTNIH ELEMENTOV IN KLJUNASTEGA NOSILNEGA ELEMENTA Z  
VPETIM TRANSFORMATORJEM IZ PODSTAVNIH VOZIČKOV 32 OSNEGA  
SPECIALNEGA VAGONA ŠT. 83 81 997 2322-5, MEDNARODNEGA  
TOVORNEGA VLAKA ŠT. 47488, PREVOZNIKA SŽ – TOVORNI PROMET, D.O.O.,  
NA KRETNICI ŠT. 14, POSTAJE ZIDANI MOST, V KM 501.952, DNE 07.01.2023, OB  
1.30 URI**

LJUBLJANA, 05. 12. 2023

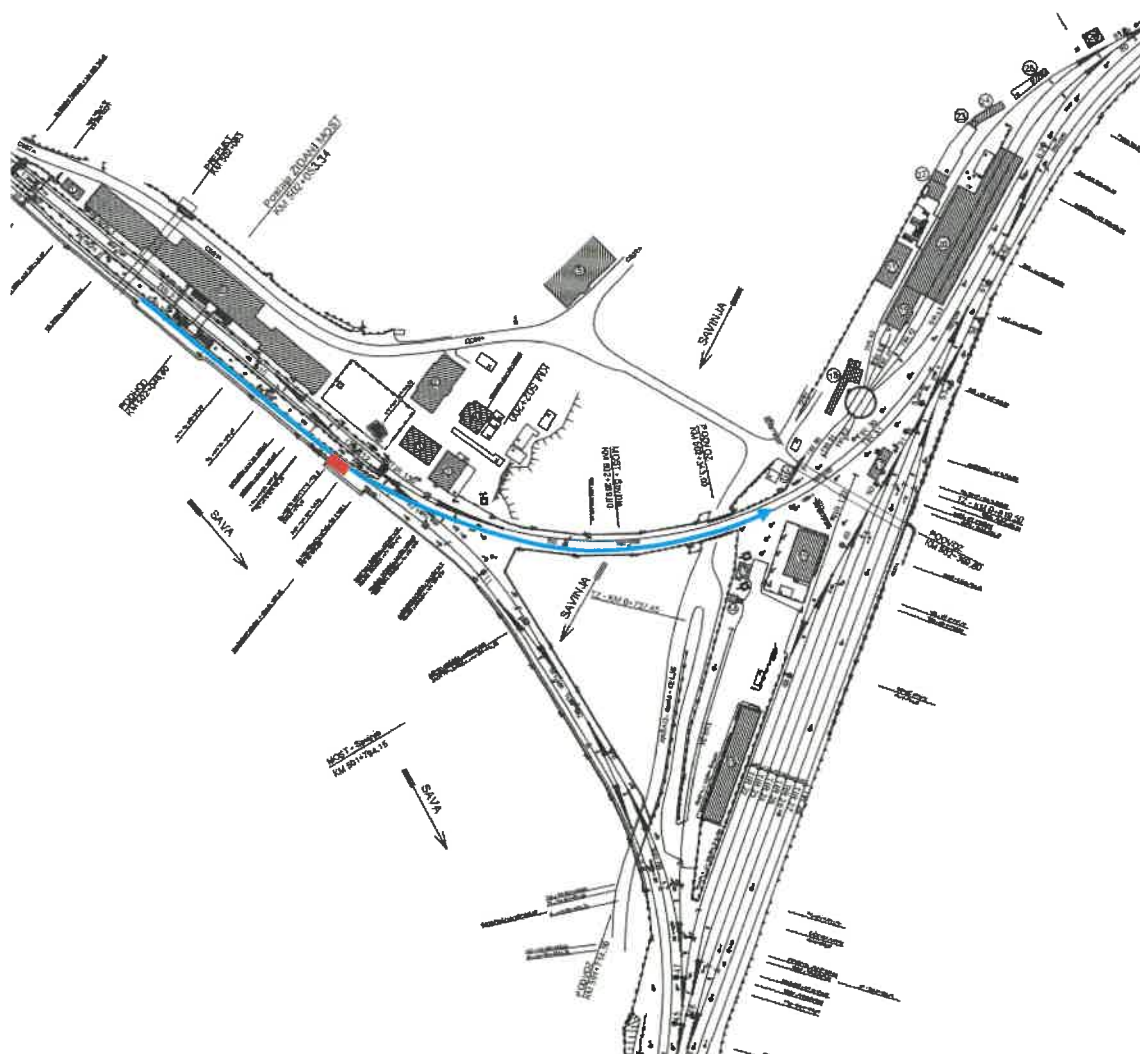
Slika št. 1: Modra puščica označuje smer vožnje vlaka št. 47488 po tiru št. 3 postaje Zidani Most v smeri tira št. 31, rdeč pravokotnik pa mesto zdrsa in prevrnitve elektro transformatorja iz vagona.

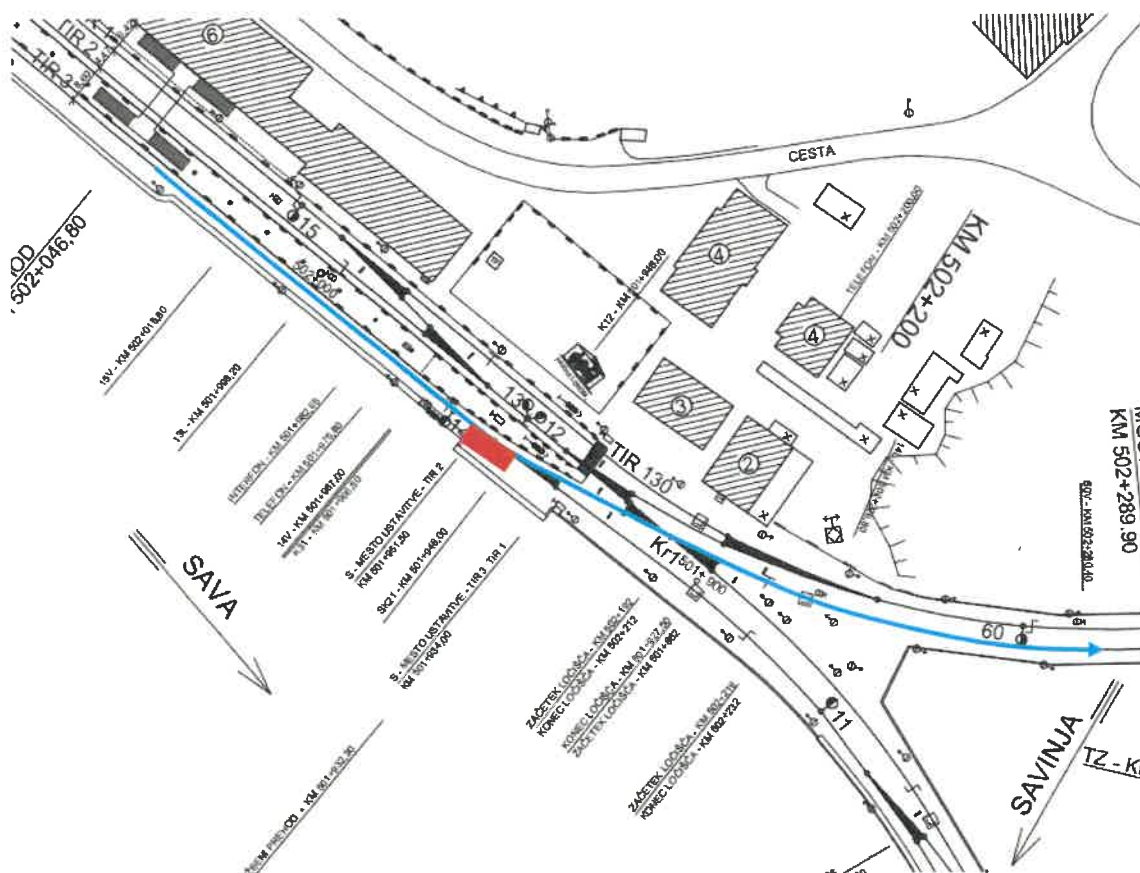
Slika št. 2: Prikazuje nekoliko povečano področje dogodka kjer modra puščica označuje smer vožnje vlaka št. 47488 po tiru št. 3 postaje Zidani Most, v smeri tira št. 31, rdeč pravokotnik pa mesto zdrsa in prevrnitve elektro transformatorja iz vagona.

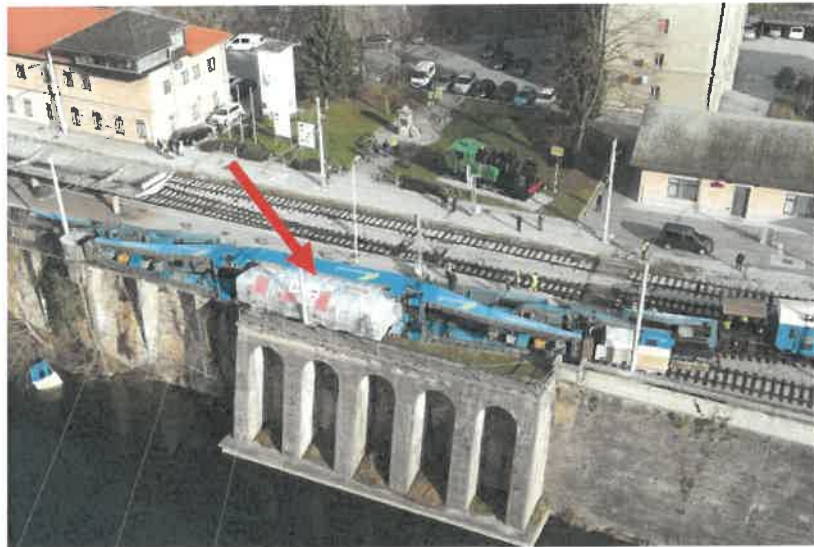
Slika št. 3: Rdeča puščica na fotografiji prikazuje na bok prevrnjeno nosilno konstrukcijo 32 osnega Uaai vagona z elektro transformatorjem ob kretnici št. 14 postaje Zidani Most.

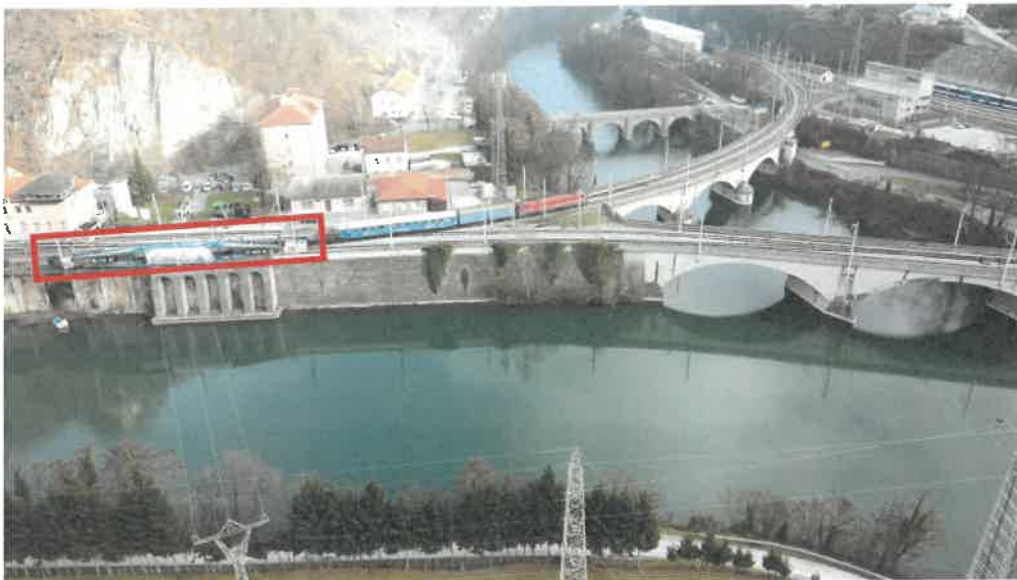
Slika št. 4: Prikaz infrastrukture na območju nesreče z dvema zidanima mostovima preko katerih potekajo železniški tiri. Z rdečim pravokotnikom je označena na bok prevrnjena nosilna konstrukcija vagona z vpetim elektro transformatorjem mase 290 t.

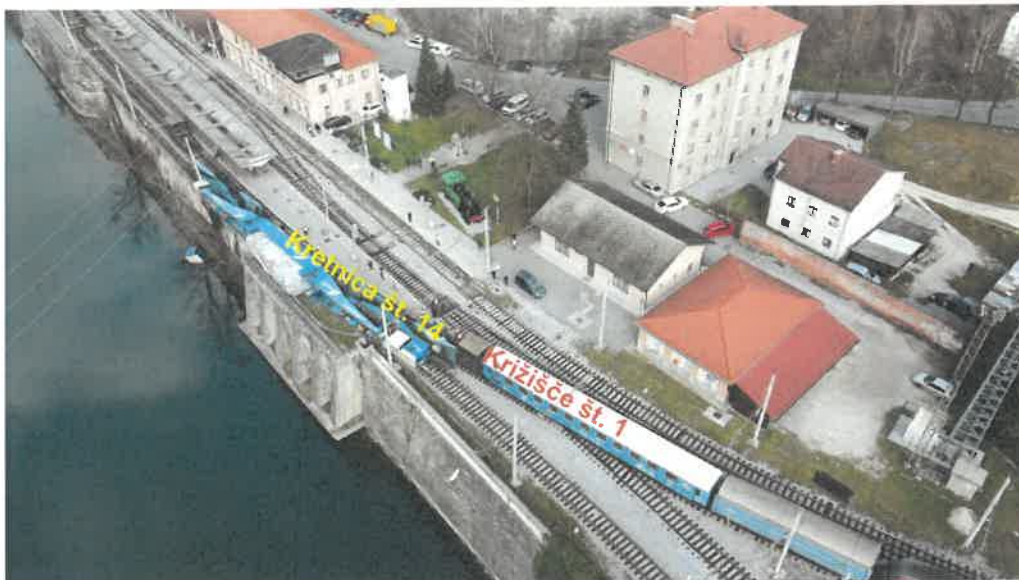
Slika št. 5: Prikazuje oviro v vlakovnem prometu zaradi vlaka, ki je prevažal izredno pošiljko, ki je s kljunasto nosilno konstrukcijo in premostitvenimi elementi zdrsnila iz vagona Uaai. Promet je bil onemogočen po kretnici št. 14 ter po križišču št. 1.

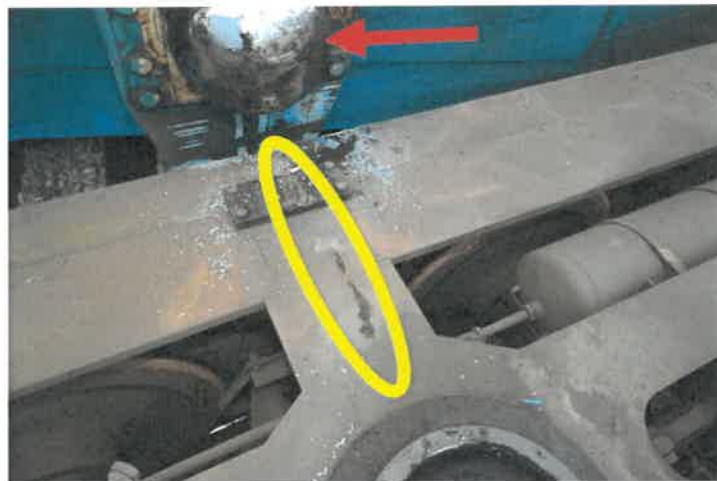
Na zgornji površini podstavnih vozičkov, so nastale sledi, ki so jih povzročile poloble spodnjih mostnih konstrukcij vagona, med zdrsom iz podstavnih vozičkov.

Slika št. 6: Rdeča puščica prikazuje poloblo na mostni konstrukciji, z rumeno elipso pa so označene sledi, ki so nastale ob drsenju polobel po vrhnjem nosilcu podstavnega vozička.

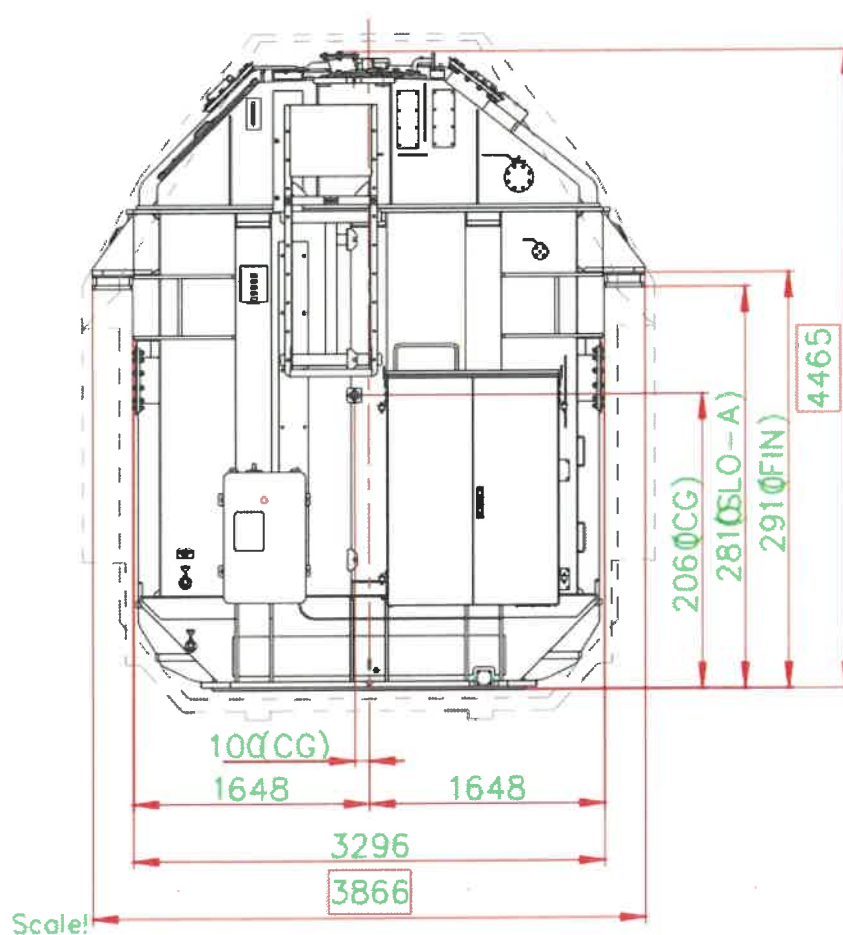
Iz dokumentacije je bilo razvidno, da je bilo težišče naloženega transformatorja zamaknjeno za 10 cm proti reki Savi, na zunanjo stran krivine radija  $R=200$  m. Med vožnjo vlaka po krivini radija  $R=200$  m operaterji na specialnem Uaai vagonu tega dejstva niso upoštevali pri odmikanju kljunastega nosilnega elementa, zaradi česar se je porušilo težišče, kar je povzročilo zdrs mostnih konstrukcij in kljunastega nosilnega elementa z vpetim transformatorjem mase 290 t.

Slika št. 8: Prikazuje dimenzije tovora in težišče, ki je bilo zamaknjeno v smeri vožnje vlaka, v horizontali za 100 mm v desno, od središča tovora, v višini, v vertikali pa je bilo težišče 2060 mm od spodnjega roba transformatorja .

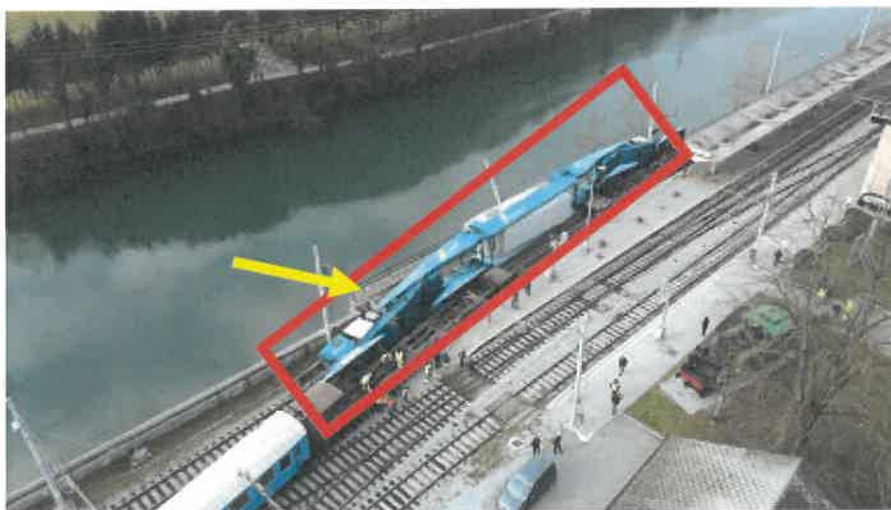
Slika št. 9: V rdečem kvadratu so prikazani na bok prevrnjeni mostni elementi in kljunasti nosilni element z vpetim transformatorjem, ki leži na s kamnom zidani brežini reke Save, ki je prikazana z rumeno puščico.

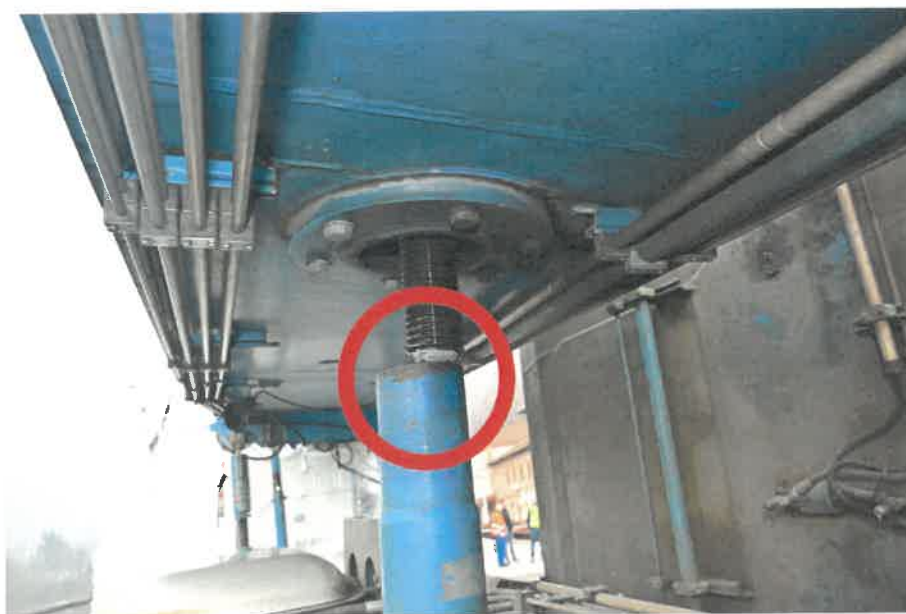
Ob ogledu je bilo ugotovljeno, da je bilo zlomljena navoja os za bočno pomikanje kljunastega nosilnega elementa tovara na čelni strani vagona z oznako A-1 v smeri vožnje vlaka.

Slika št. 14: Rdeči krog označuje zlomljeno navojno os na A-1 strani vagona

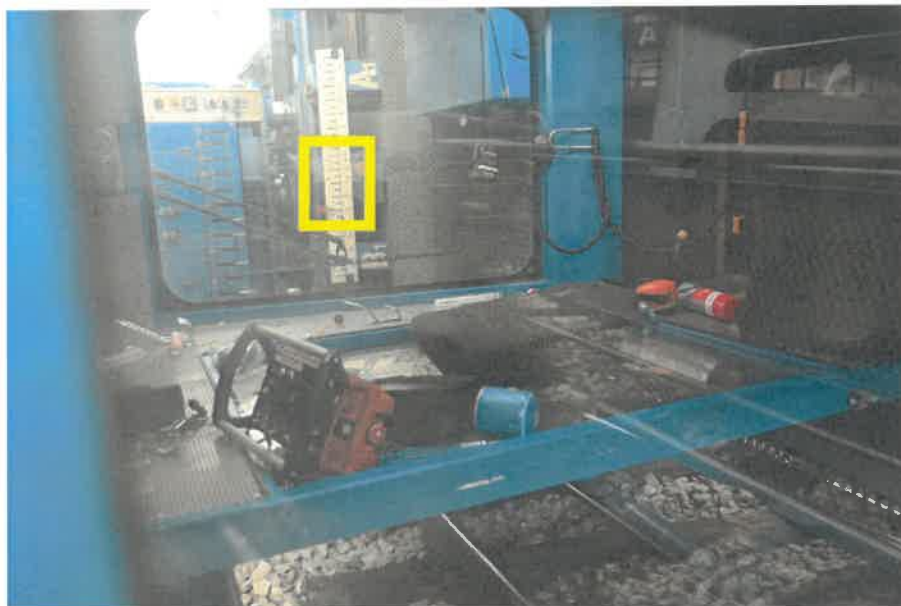
Ob upoštevanju zamika težišča tovora za 10 cm od centra proti zunanji strani krivine se je težišče tovora pred zdrsom nahajalo 39 cm od središča težišča v desno, v smeri vožnje vlaka proti zunanji strani krivine.

Slika št. 15: Rumeni pravokotnik označuje bočni odmik kazala na skali v stran B-1

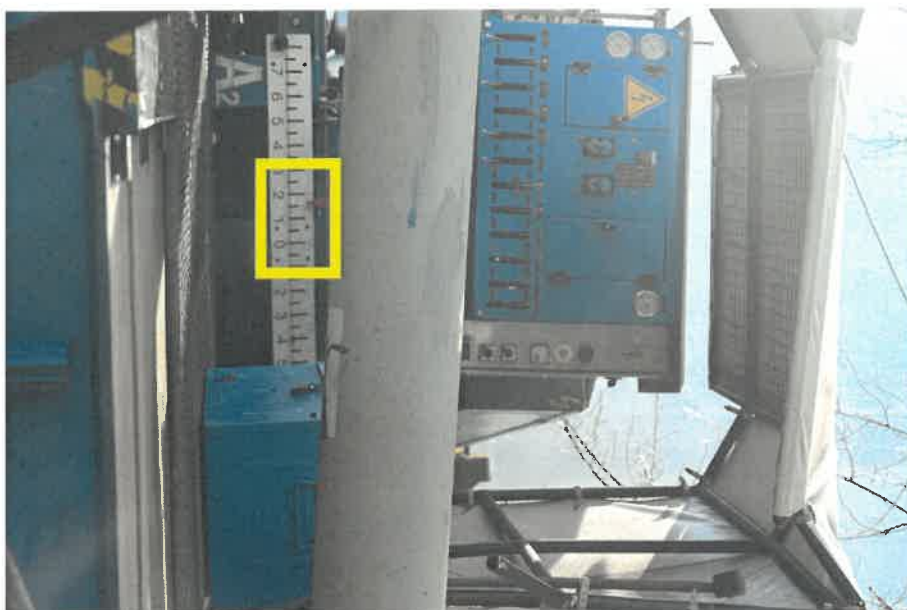
Ob upoštevanju zamika težišča tovora za 10 cm od centra proti zunanji strani krivine se je težišče tovora pred zdrsom na sklepni strani kljunastega nosilnega elementa tovora nahajalo 6 cm od središča težišča v levo, v smeri vožnje vlaka, v notranji strani krivine.

Slika št. 16: Rumeni pravokotnik označuje bočni odmik kazala na skali, upravljaljske ploščadi A-2

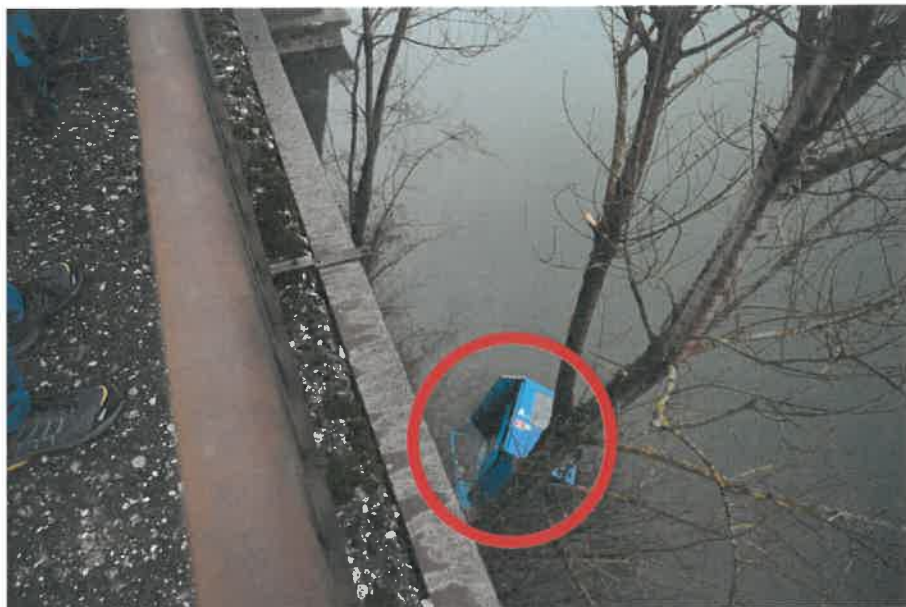
Slika št. 17: Rdeč krog prikazuje kabino št. 2, ki se je med zvrčanjem kljunastega nosilnega elementa odtrgala od njega in zgrmela ob opornem zidu tira št. 3 postaje Zidani most na brežino reke Save.

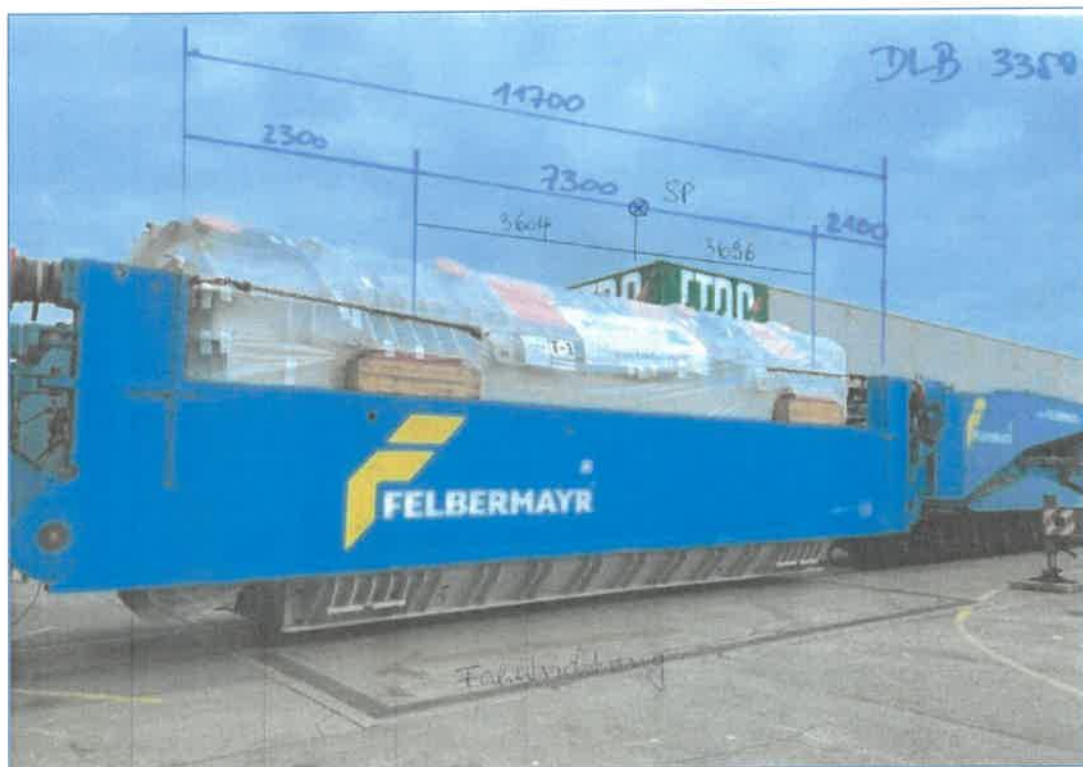
Pri vseh nadaljnjih preiskavah je bila upoštevana dejanska teža 267,6 t in nakladalne mere, vpisane na sliki 8 spodaj. Slika prikazuje transformator "Fingrid št. 6" po nakladanju v proizvajalčevem obratu 5. januarja 2023.

Kot je razvidno iz fotografije, je bil transformator pritrjen - fiksiran »proti drsno«, kar pomeni, da je slonel le na lesenih podložnih elementih in je bil pritrjen s pritrjevalnimi verigami samo v vzdolžni smeri.

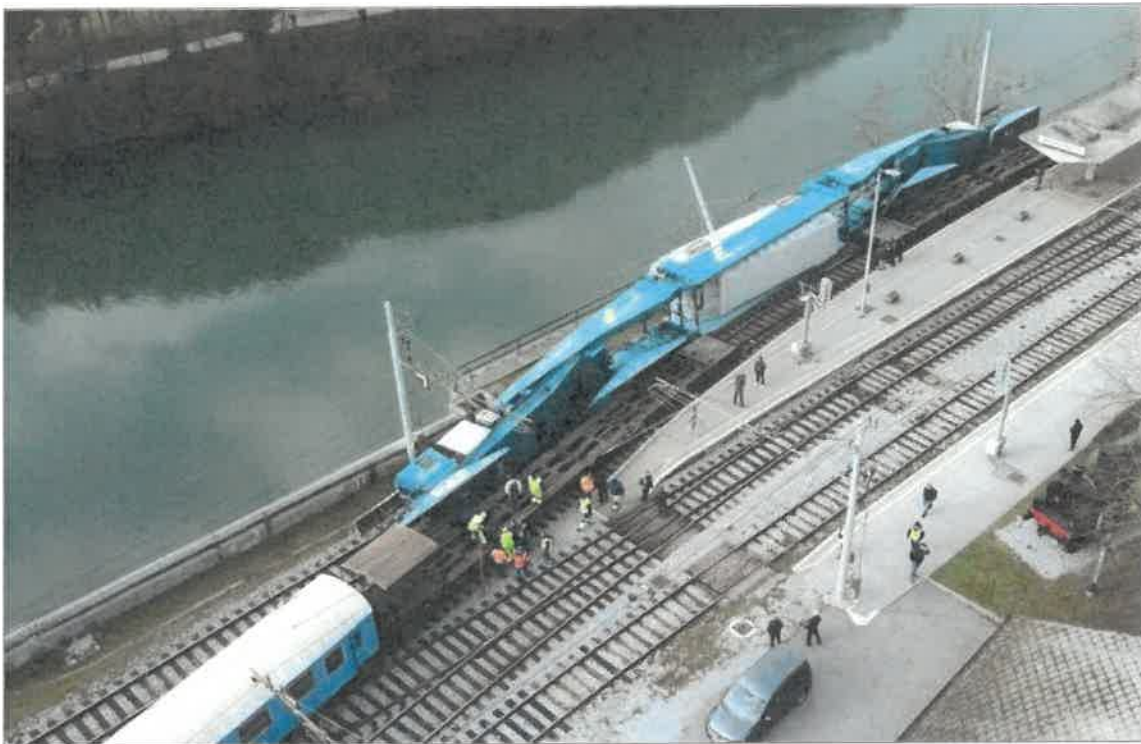
Ob prihodu v levo krivino so zmanjšali hitrost vožnje operaterjem pa se je naročilo, naj zamaknejo kljunasti nosilni element na 650 mm, kar sta oba potrdila. Ko se je sredina transformatorja pri vožnji po levi krivini približevala zaključku peronske ploščadi, je glavni operater dal navodilo, da se nadgradnja dvigne še za 20 mm. Takoj po začetku zadnjega dviganja je med vožnjo korakoma transformator z nosilnim kljunastim elementom in mostnimi konstrukcijami zdrsnil v smeri zunanje strani krivine - glejte sliko 10 spodaj.

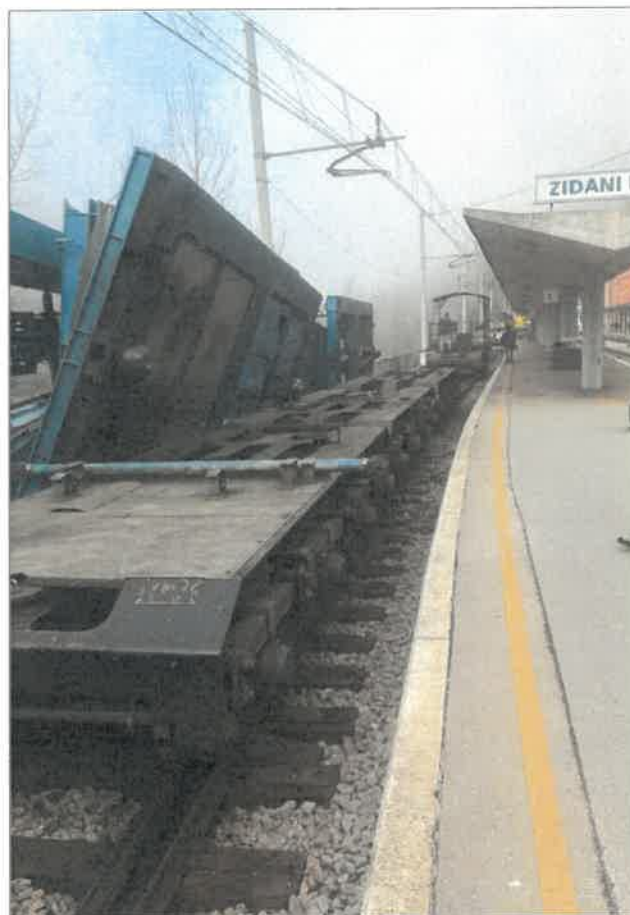
Obe povezovalni mostni konstrukciji in 4 vmesne mostne konstrukcije so se prevrnili skupaj z zgornjim kljunastim nosilnim elementom z vpetim transformatorjem. Vseh 8 podstavnih vozičkov je na levi strani v smeri vožnje vlaka, med drsenjem elementov očitno privzdignilo, vendar so po padcu nazaj ostali na tirnicah. Nobeno kolo od vseh 32 osi 8. podstavnih vozičkov in ni iztirilo. Na podlagi fotografij, posnetih na kraju samem neposredno po nesreči v jutranjem času, je mogoče nesrečo rekonstruirati. Vagon je v času nesreče v dobršni meri zapeljal v tirno krivino na območju kretnice 14. Le zadnjih 8 osi (to je 2 zadnja podstavna vozička) so bili na ravnem delu tira št. 3 proge – slika 11.

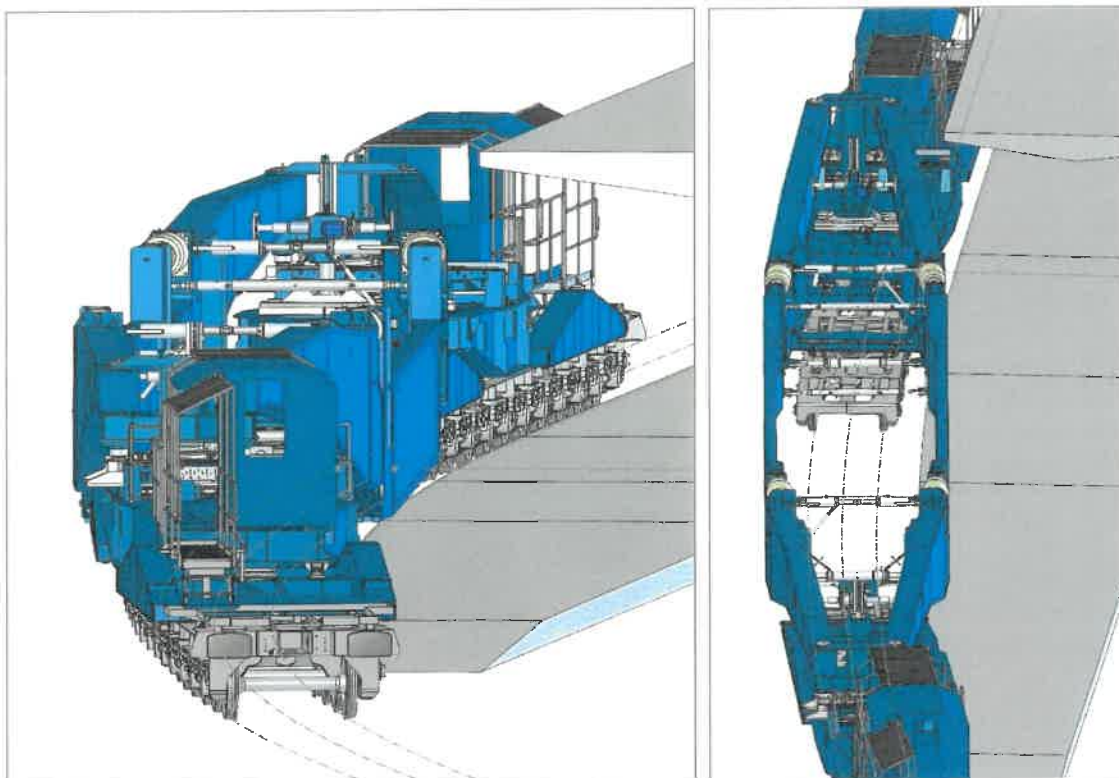
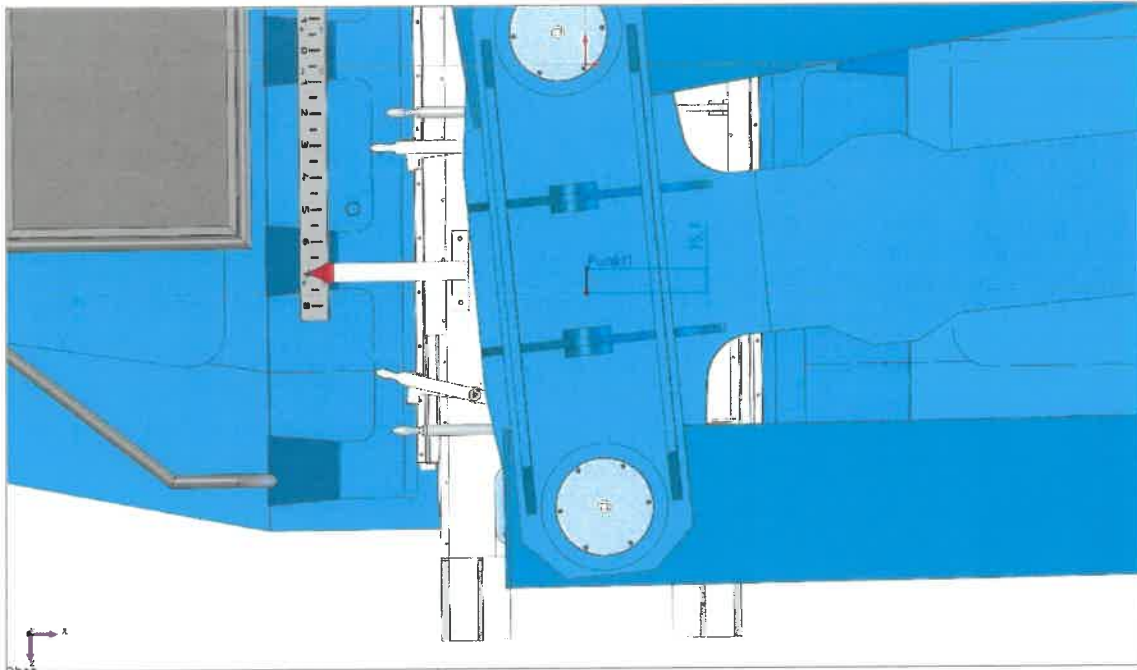
Naslednji sliki 14 in 15 sta namenjeni prikazu situacije tik pred nesrečo.

V skladu z zakoni fizike, ob prisotnosti izključno navpičnih sil, do prevračanja pride le, če linija delovanja nastalega vektorja teže poteka zunaj možnega pregibnega roba. Kot prvi približek lahko na tirnico na zunanjem polmeru krivine gledamo kot na prekucni rob. Kot je prikazano na sliki 16 spodaj, je središče vozička še vedno oddaljeno skoraj 76 mm od tirnice (navznoter) s 700 mm razdalje.

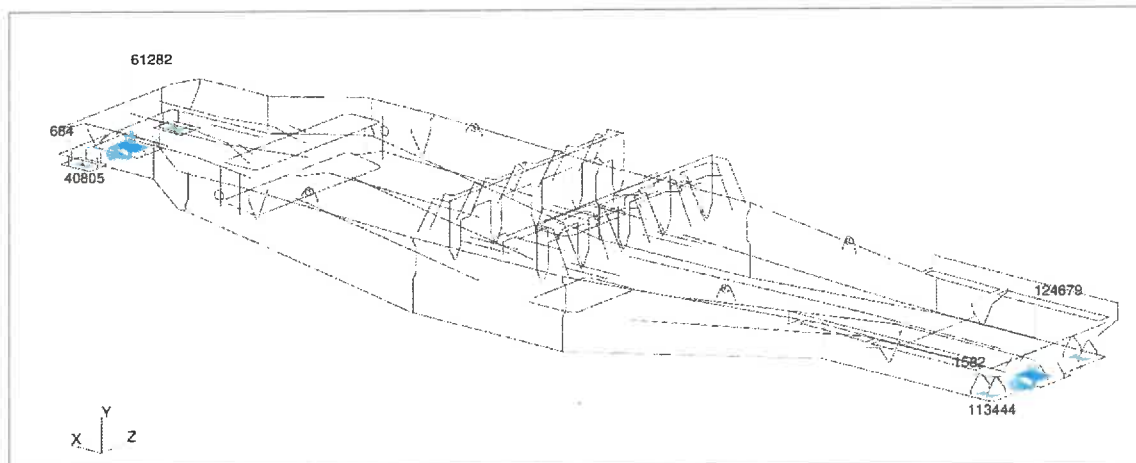
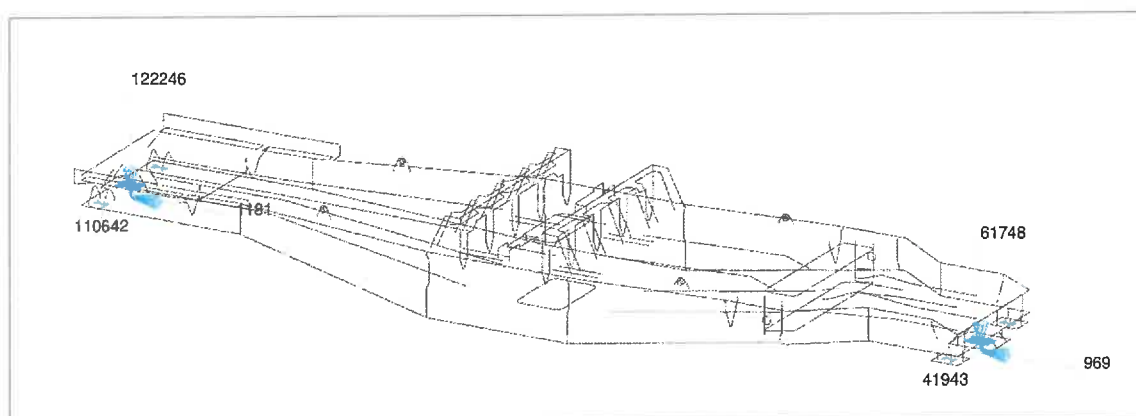
Slika 25 – Sprednji povezovalni most:

Kot je razvidno iz slik 24 in 25, navpične rotacijske sile delujejo navzdol, torej v smeri vmesnih mostov. To okoliščino si lahko razlagamo tako, da skupne sile (morajo) potegniti navzdol, da vozilo ostane stabilno. Ker pa vrtljive poloble nimajo zaščite pred izmetom, prek katere bi se te sile lahko prenašale, se v resnici vsak povezovalni most nagne stran okoli nagibne osi, ki jo tvorita dva drsna kolesca preko vmesnih mostov pod njim.

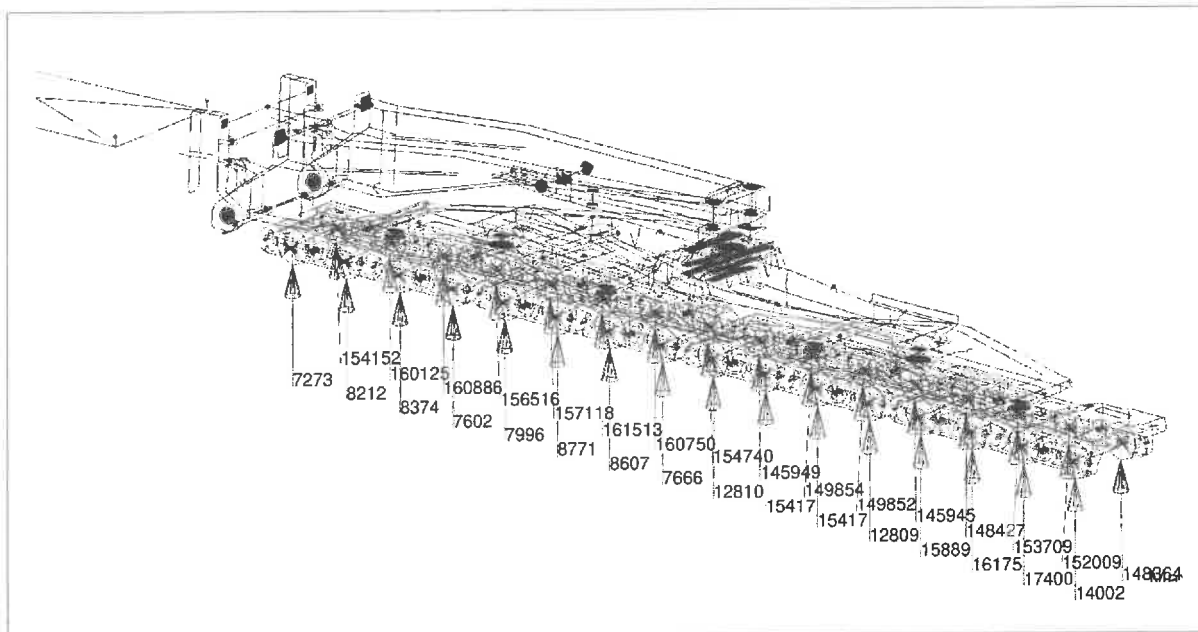
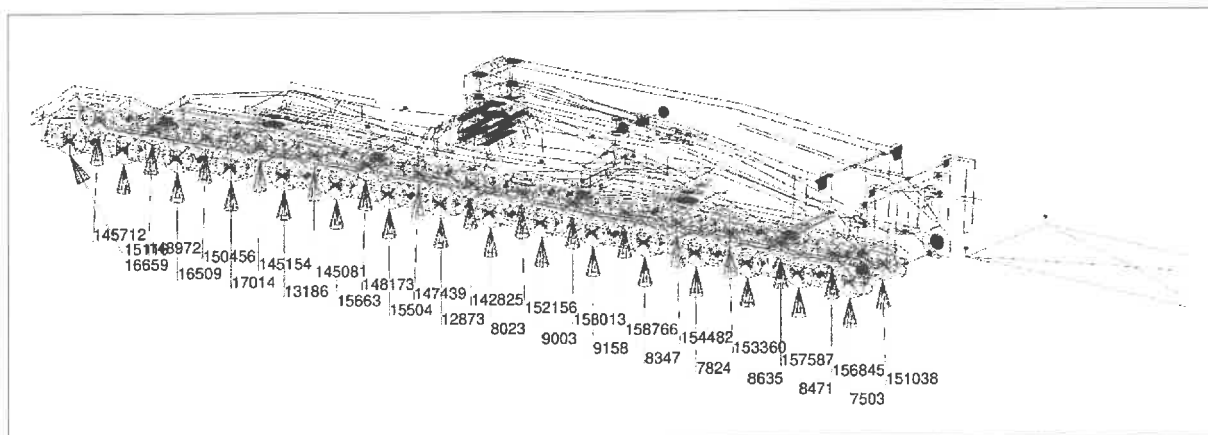
Jasno je, da so kolesne obremenitve na zunanji tirnici znatno večje od tistih na notranji tirnici. Obremenitve notranjega kolesa predstavljajo le približno 5 – 10 % obremenitev zunanje tirnice. Skupna največja kolesna obremenitev je 161,5 kN. Zadnje ohišje je izpostavljeno večji skupni obremenitvi kot sprednje, ker je težišče transformatorja bližje zadnjemu ohišju.
