REPUBLIKA SLOVENIJA  
**MINISTRSTVO ZA INFRASTRUKTURO**

**SLUŽBA ZA PREISKOVANJE LETALSKIH, POMORSKIH IN ŽELEZNIŠKIH NESREČ IN INCIDENTOV**

Številka: 375-5/2023/11

**KONČNO POROČILO O PREISKAVI NESREČE V ŽELEZNIŠKEM PROMETU –  
ZDRS MOSTNIH ELEMENTOV IN KLJUNASTEGA NOSILNEGA ELEMENTA Z  
VPETIM TRANSFORMATORJEM IZ PODSTAVNIH VOZIČKOV 32 OSNEGA  
SPECIALNEGA VAGONA ŠT. 83 81 997 2322-5, MEDNARODNEGA  
TOVORNEGA VLAKA ŠT. 47488, PREVOZNIKA SŽ – TOVORNI PROMET, D.O.O.,  
NA KRETNICI ŠT. 14, POSTAJE ZIDANI MOST, V KM 501.952, DNE 07.01.2023, OB  
1.30 URI**

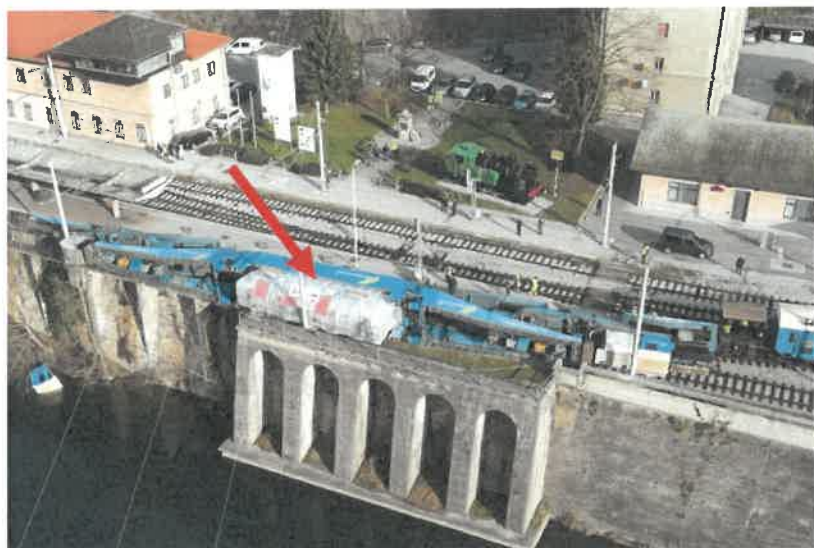
Slika št. 3: Rdeča puščica na fotografiji prikazuje na bok prevrnjeno nosilno konstrukcijo 32 osnega Uaai vagona z elektro transformatorjem ob kretnici št. 14 postaje Zidani Most.

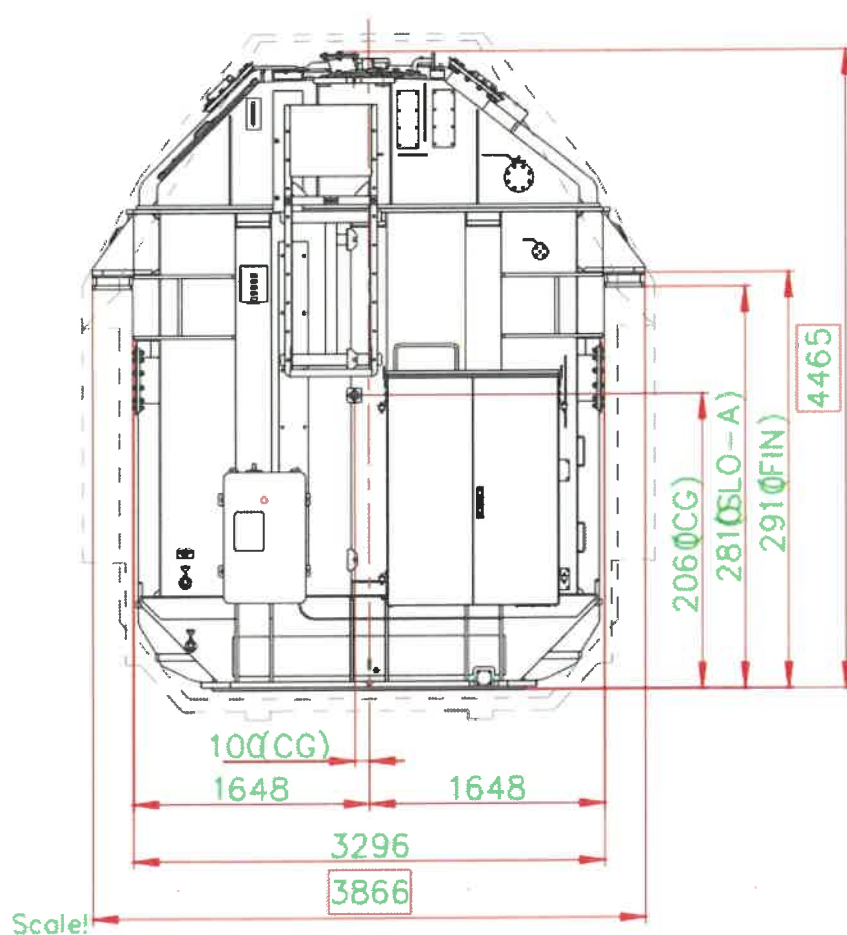
Iz dokumentacije je bilo razvidno, da je bilo težišče naloženega transformatorja zamaknjeno za 10 cm proti reki Savi, na zunanjo stran krivine radija  $R=200$  m. Med vožnjo vlaka po krivini radija  $R=200$  m operaterji na specialnem Uaai vagonu tega dejstva niso upoštevali pri odmikanju kljunastega nosilnega elementa, zaradi česar se je porušilo težišče, kar je povzročilo zdrs mostnih konstrukcij in kljunastega nosilnega elementa z vpetim transformatorjem mase 290 t.

Slika št. 8: Prikazuje dimenzije tovora in težišče, ki je bilo zamaknjeno v smeri vožnje vlaka, v horizontali za 100 mm v desno, od središča tovora, v višini, v vertikali pa je bilo težišče 2060 mm od spodnjega roba transformatorja .
