REPUBLIKA SLOVENIJA
MINISTRSTVO ZA INFRASTRUKTURO

SLUŽBA ZA PREISKOVANJE LETALSKIH, POMORSKIH IN ŽELEZNIŠKIH NESREČ IN INCIDENTOV

LETNO POROČILO PREISKOVALNEGA ORGANA V ŽELEZNIŠKEM PROMETU REPUBLIKE SLOVENIJE 2018

Ljubljana, 09.09.2019

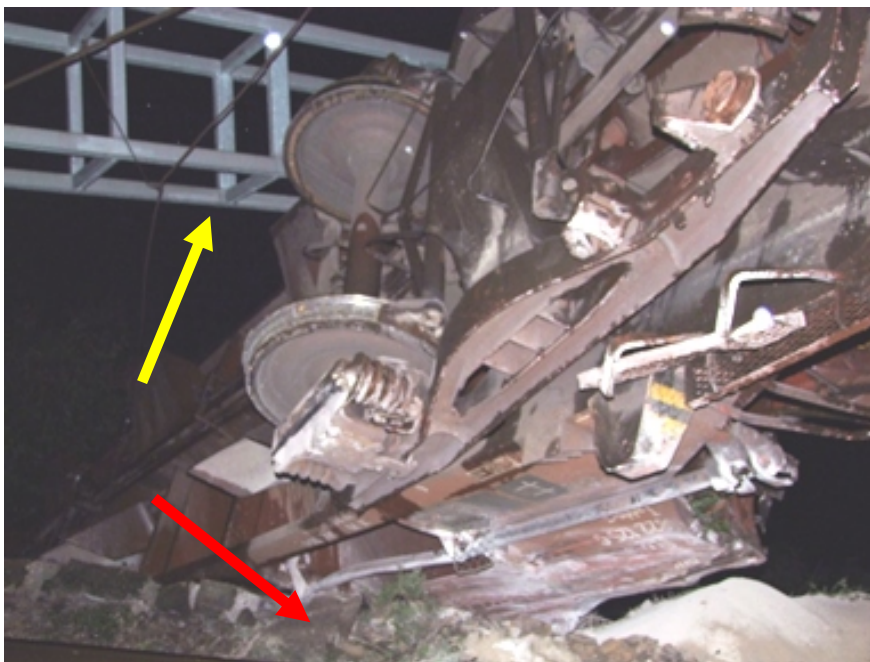
Slika št. 1: Prikazuje uničen vagon Tadds-z, ki se je zagozdil ob zrušen portal vozne mreže označen z rumeno puščico in oporni zid brežine tira št. 4 označen z rdečo puščico

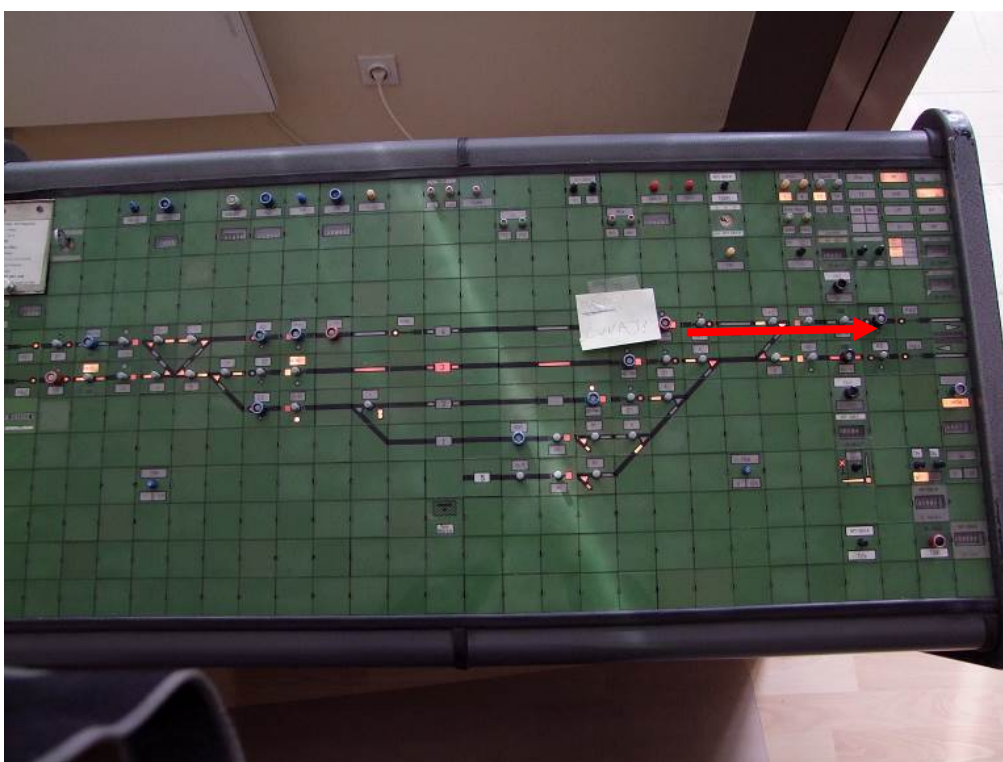
Slika št. 1: Prikazuje vozno pot vlaka št. 93785, na postavljalni mizi ERSV naprave postaje Slovenska Bistrica, označeno z rdečo puščico

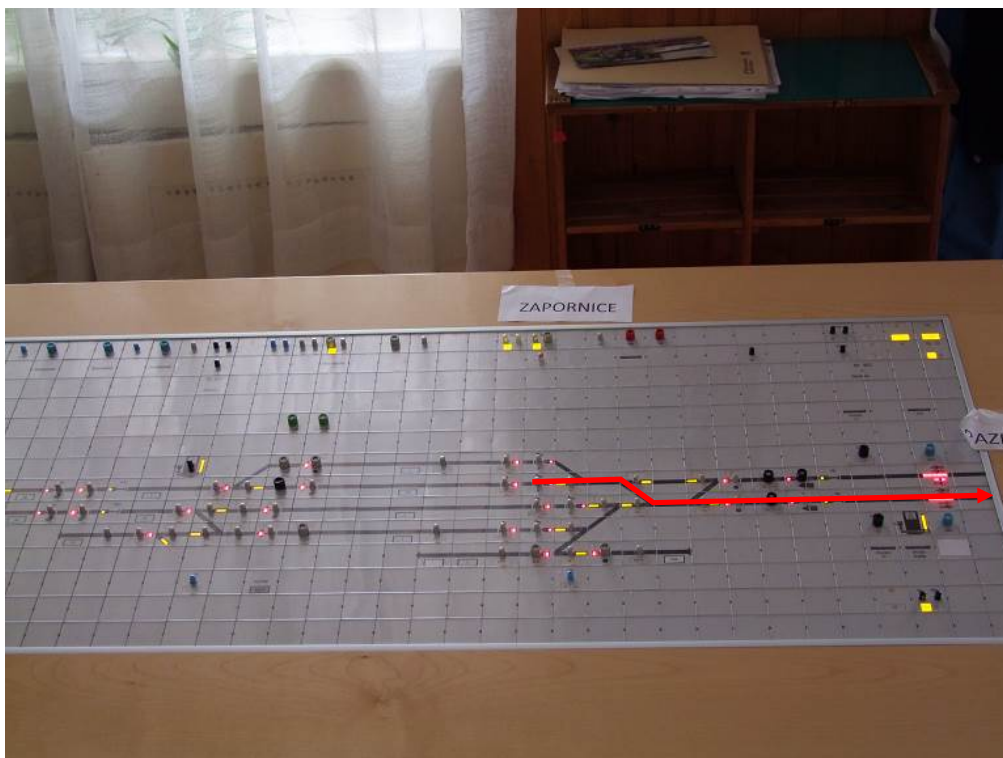
Slika št. 2: Prikazuje vozno pot vlaka št. 45790, na postavljalni mizi ERSV naprave postaje Poljčane, označeno z rdečo puščico

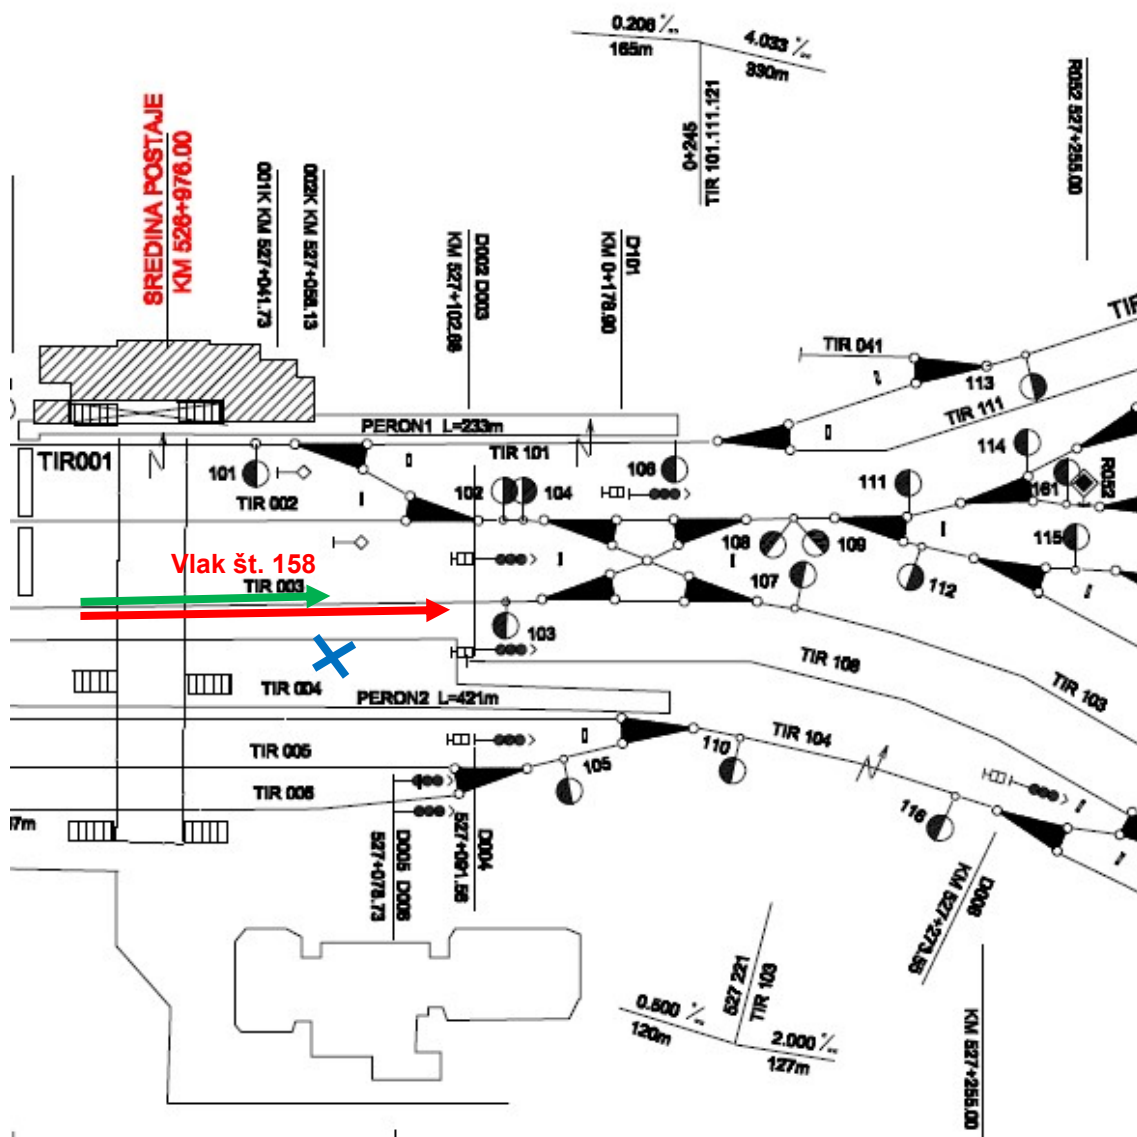
Slika št. 1: Zelena puščica prikazuje ustavitev vlaka po rednem prihodu v postajo Celje, rdeča puščica speljava in zaustavitev vlaka po padcu potnika na peronu št. 2, moder križ mesto padca potnika

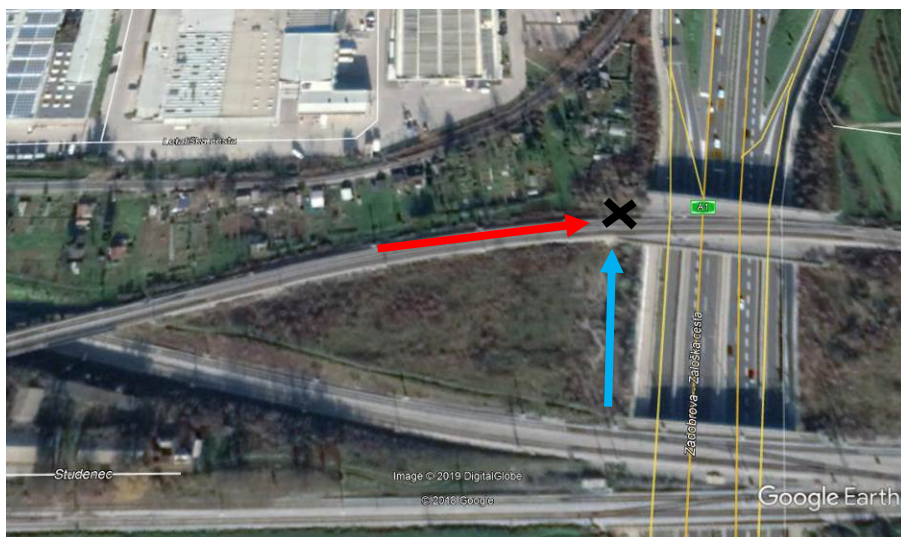
Slika št. 1: Modra puščica prikazuje pot, ki sta jo dnevno uporabljala v nesreči udeležena sin in mati, rdeča vozno pot vlaka št. 518, črn križ pa mesto trčenja

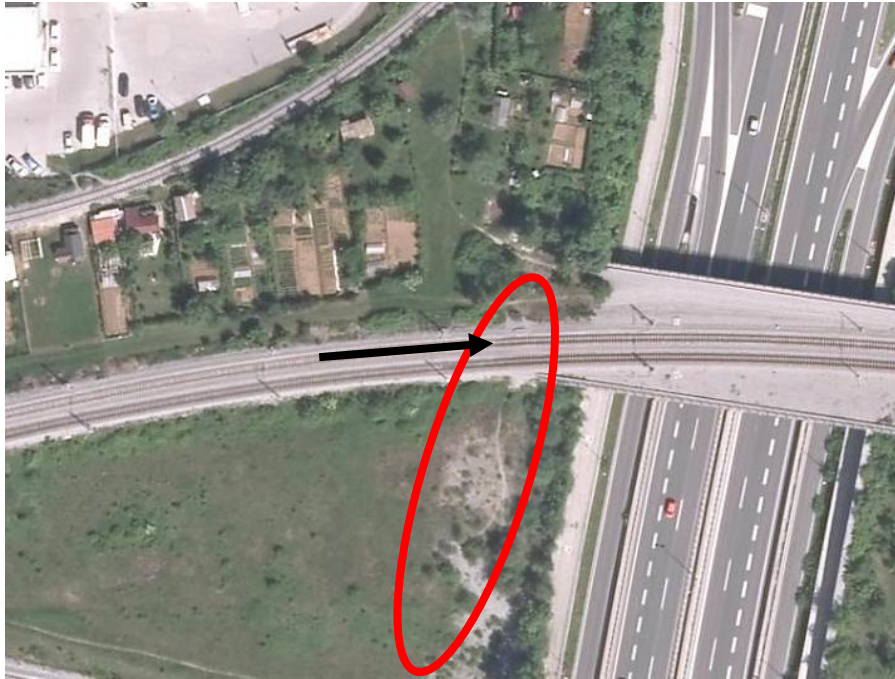
Slika št. 2: Rdeči romb označuje shojeno pešpot med križnim objektom ter progo št. 10 ter pot po kateri pešci prečkajo progo št. 10, črna puščica pa smer vožnje vlaka št. 518

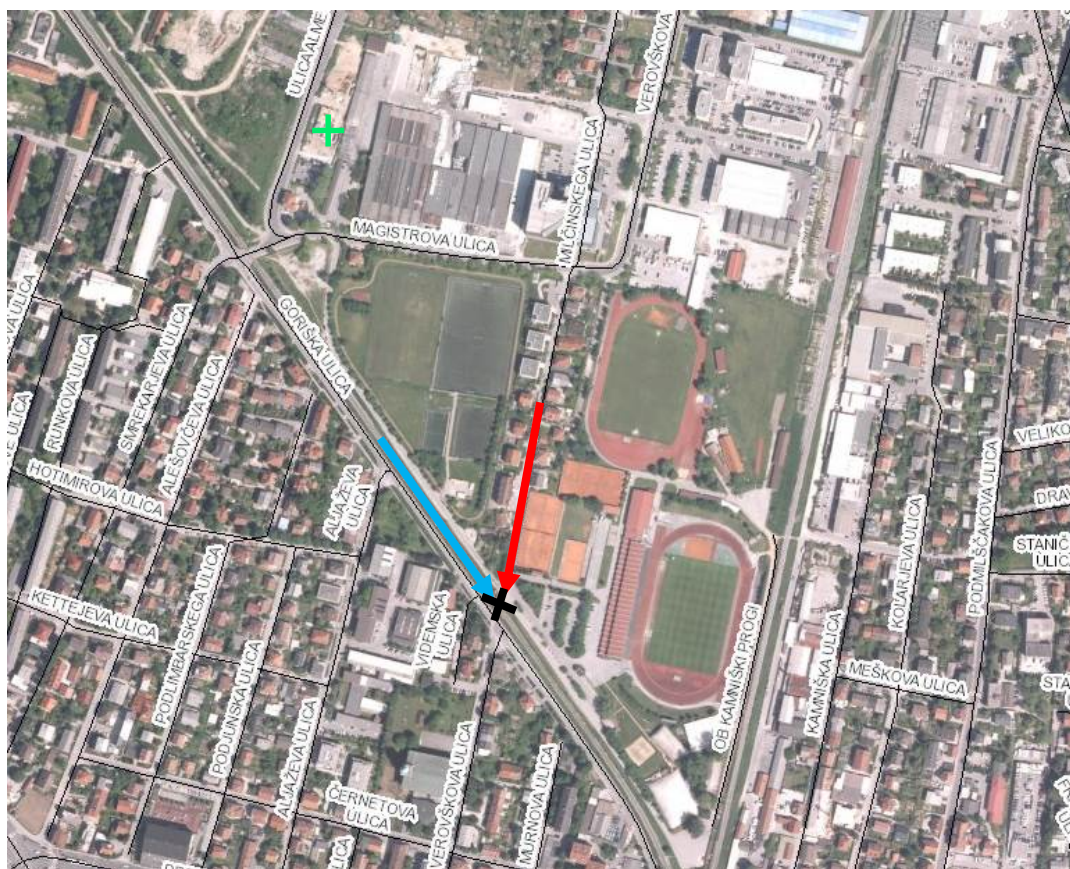
Slika št. 1: smer vožnje odsekovnega tovornega vlaka označuje modra puščica, smer vožnje kolesarja rdeča puščica, točka trčenja pa črn križ

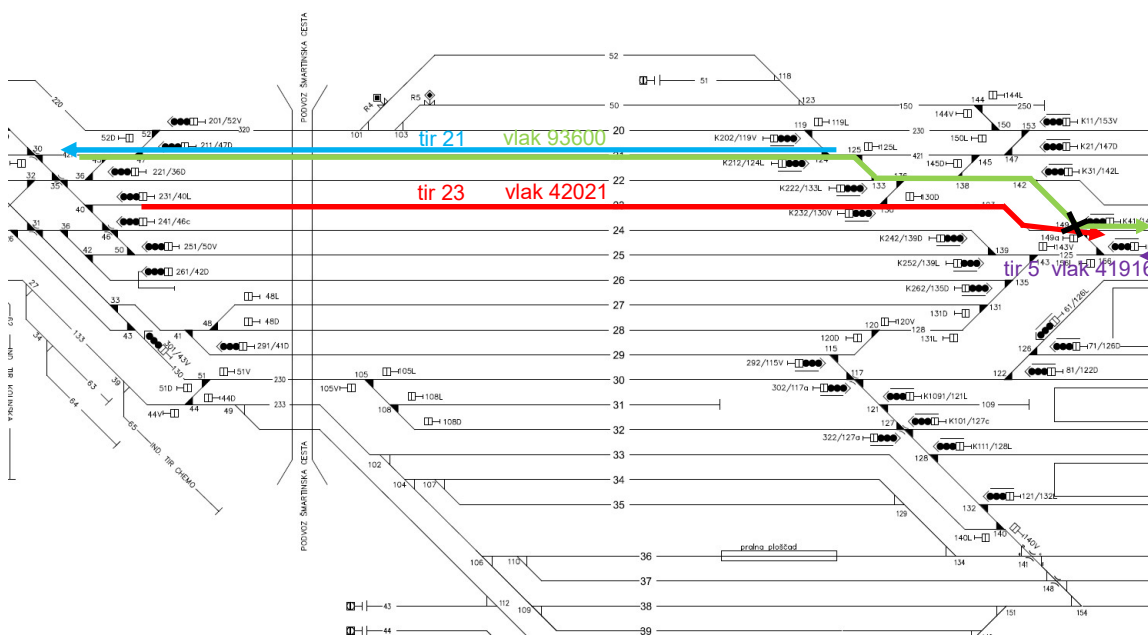
Slika št. 1: modra puščica prikazuje uvoz vlaka št. 93600 na tir 21, zelena izvoz vlaka št. 93600, rdeča izvoz vlaka št. 42021, vijolična uvoz vlaka št. 41916, črn križ pa mesto trčenja

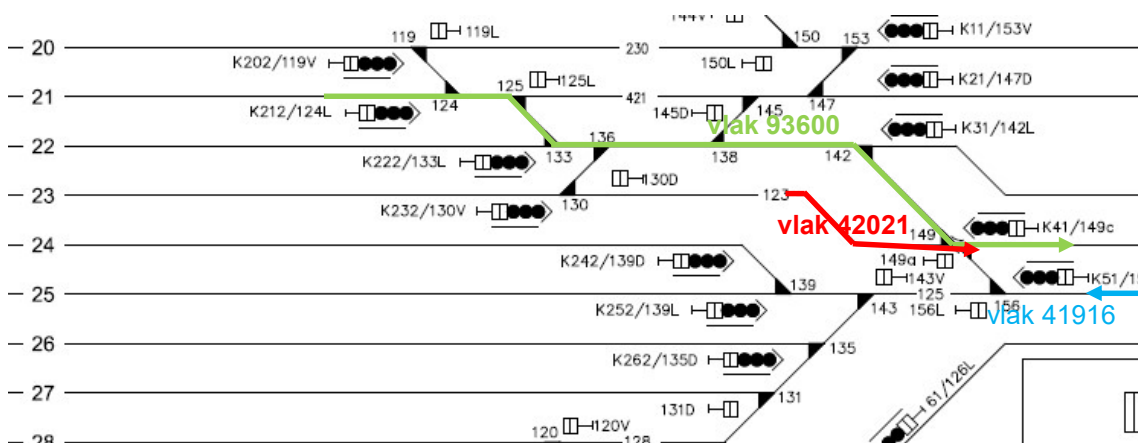
Slika št. 2: Zelena puščica prikazuje vozno pot vlaka št. 93600, iz točke speljave lokomotive, rdeča vozno pot vlaka št. 42021 prav tako iz točke speljave, modra pa točko na kateri je čakal vlak št. 41916 na dovoljenje za uvoz na tir št. 26

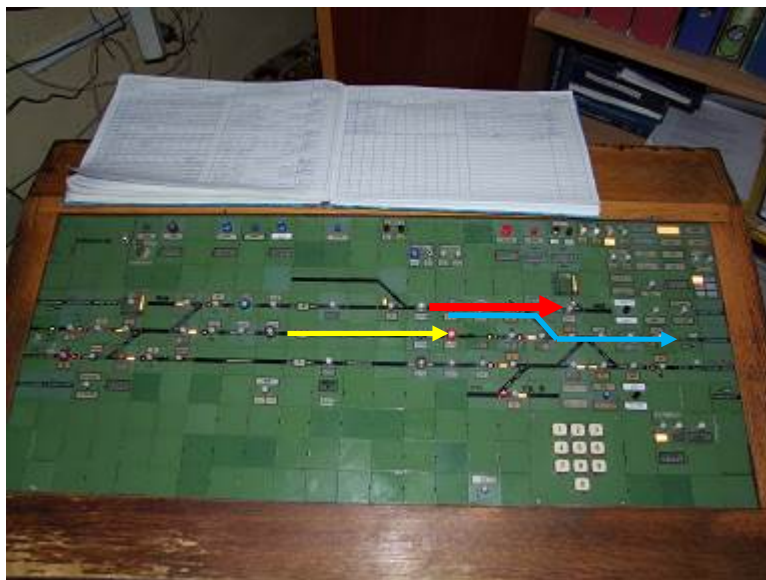
Slika št. 1: Na postavljalni mizi ERSV naprave postaje Kresnice rumena puščica označuje vozno pot lokalnega potniškega vlaka št. 5055, rdeča puščica prikazuje vozno pot mednarodnega potniškega vlaka št. 499, modra puščica pa vozno pot po kateri bi moral izvažati vlak št. 499

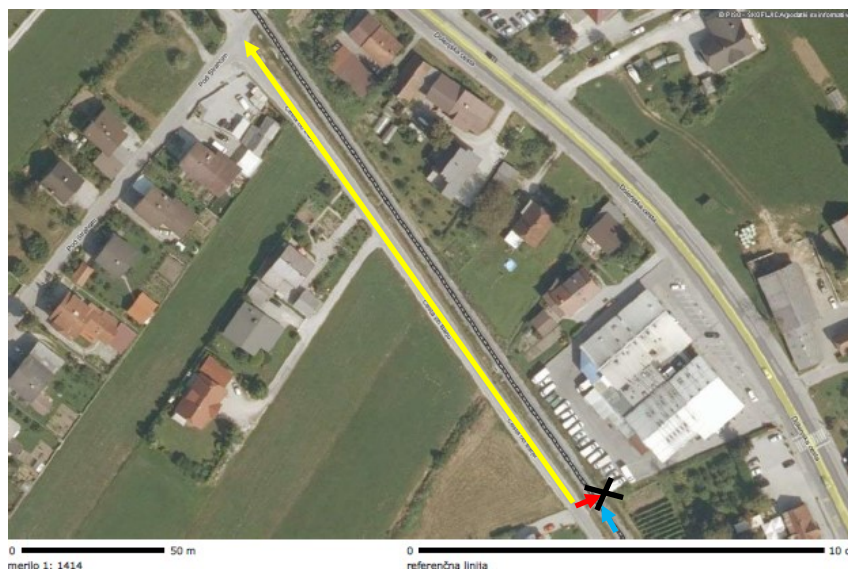
Slika št. 1: Rdeča puščica prikazuje kolesarkino smer prečkanja proge, modra puščica smer vožnje vlaka št. 3204, črn križ mesto trčenja vlaka v občanko, rumena puščica pa cesto, ki vodi do urejenega in s prometnimi znaki označenega nivojskega prehoda
