**POVZETEK KONČNEGA POROČILA**

**O PREISKAVI LETALSKE NESREČE MOTORNEGA**

**DG-808C, REGISTRSKE OZNAKE D-KEAJ**

**4. 5. 2016 NA OBMOČJU GRAŠKA GORA**

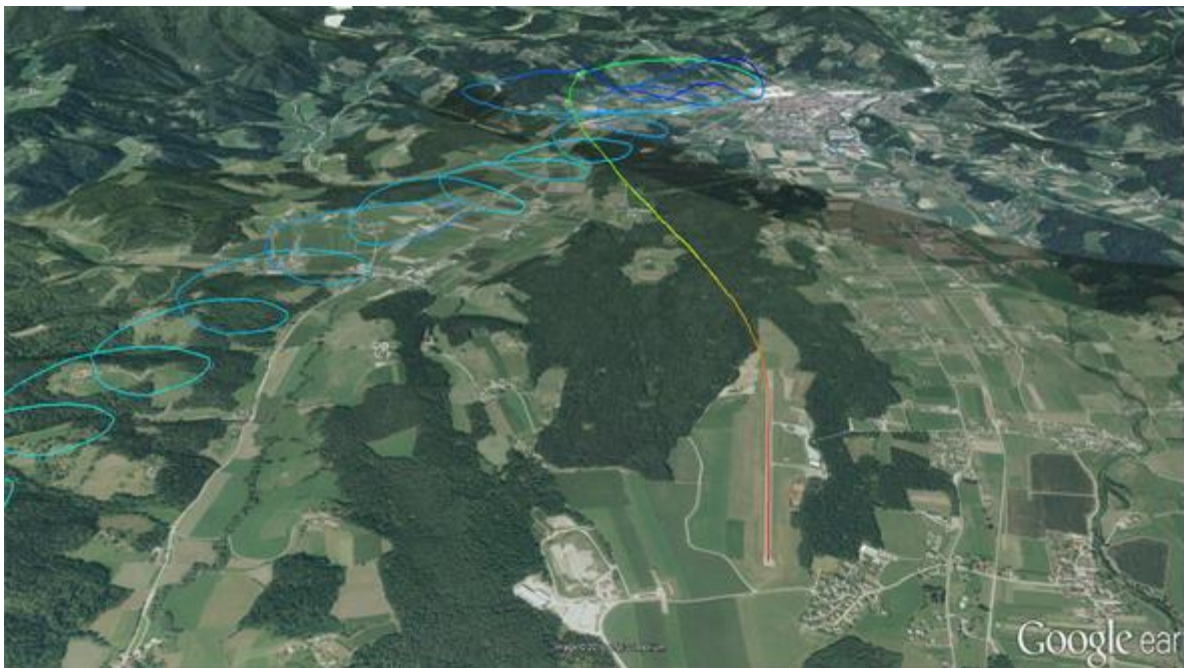
"Letalo je z delujočim motorjem prešlo v režim enakomernih levih krogov z blagim spuščanjem, pri katerem se je nagib zrakoplova skozi ves preostanek leta gibal v ozkem razponu (ocenjeno na približno 50–55°), brez trenda naraščanja ali izravnave. Med tem ga je močan severni veter postopoma zanašal proti območju Graške Gore. Po slabih desetih minutah leta v tem režimu, brez zabeleženih poskusov popravka smeri, zmanjšanja moči motorja ali oddaje klica v sili, je letalo – ne da bi se v tem času kadarkoli izravnilo iz kroženja – trčilo v gozdnato pobočje na nadmorski višini 819 m. Letalo je bilo ob trku popolnoma uničeno, pilot pa je zadobil smrtne poškodbe.

*Slika 1: Linija leta letala pred strmoglavljenjem*

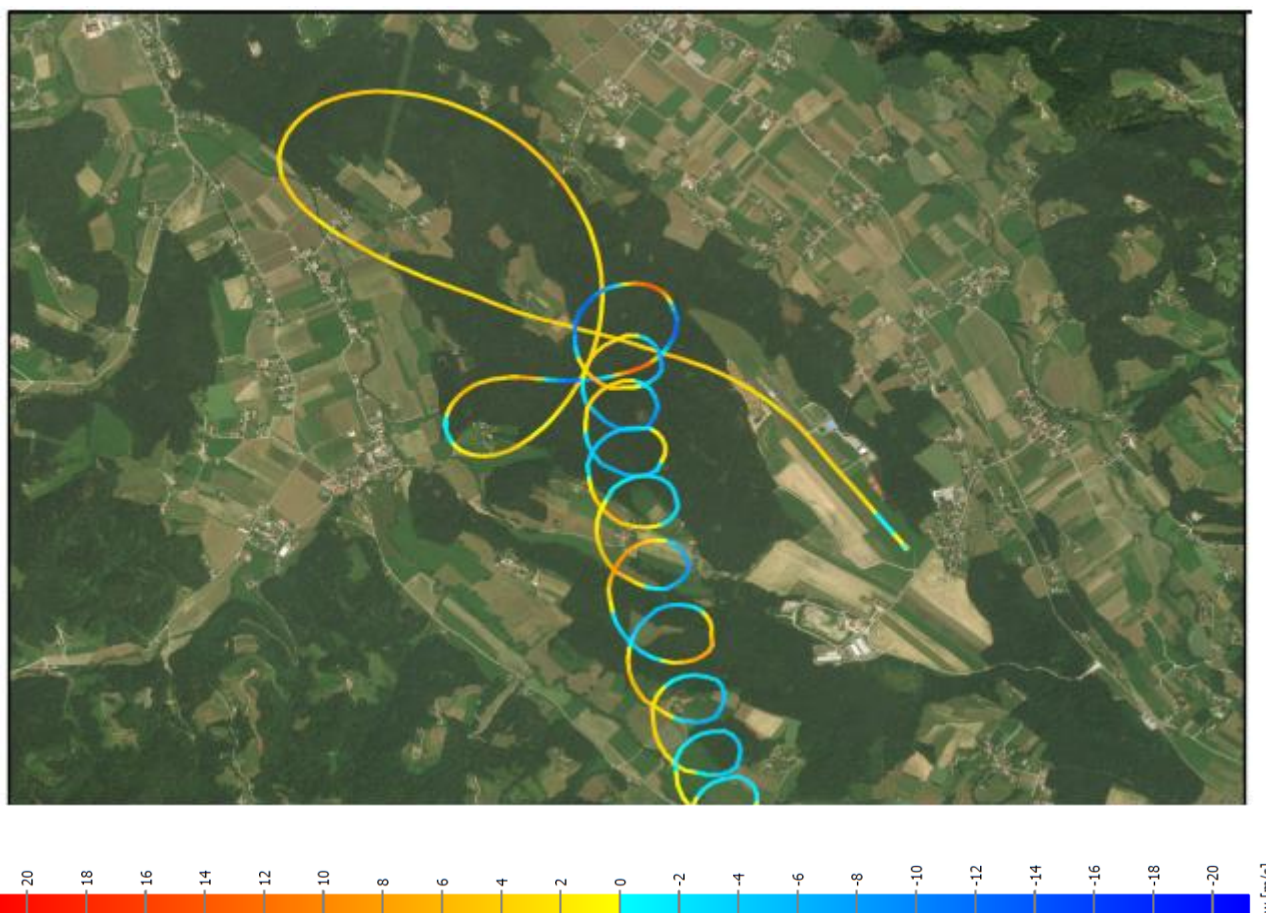
Slika 2: Prikaz leta z vrednostmi vzpenjanja in spuščanja

- **07:13:54 – 07:23:28 LT (Režim enakomernih levih krogov):** Letalo je 9 minut in 34 sekund izvajalo enakomerne leve kroge s polmerom okoli 200 m (en obrat vsakih 20-25 sekund) in povprečnim nagibom okoli 50-55°, ki se skozi celoten interval ni bistveno spreminjal. Povprečna hitrost 186 km/h je občutno presegala hitrost predhodnega vzpenjanja (133 km/h), povprečno spuščanje pa je znašalo 0,9 m/s. Znotraj posameznih krogov je navpična hitrost nihala med približno -12 m/s in +13 m/s, kar kaže na neumirjeno nihanje višine znotraj vsakega kroga in ne na enakomerno, nadzorovano zniževanje. Motor je ves čas deloval s polno močjo, brez poskusa zmanjšanja plina, poravnave kril ali oddaje klica v sili, zrakoplov pa se tudi v zadnjih zabeleženih sekundah pred trkom ni izravnal iz kroženja. Močan veter je zrakoplov zanašal proti
