# KONČNO POROČILO O VARNOSTNI PREISKAVI LAŽJE POMORSKE NESREČE ČOLNA KP-965

Kontakt z privezno bojo v Bazenu I koprskega tovarnega  
pristanišča 14. 04. 2026

SLUŽBA ZA PREISKOVANJE LETALSKIH,  
POMORSKIH IN ŽELEZNIŠKIH NESREČ IN  
INCIDENTOV

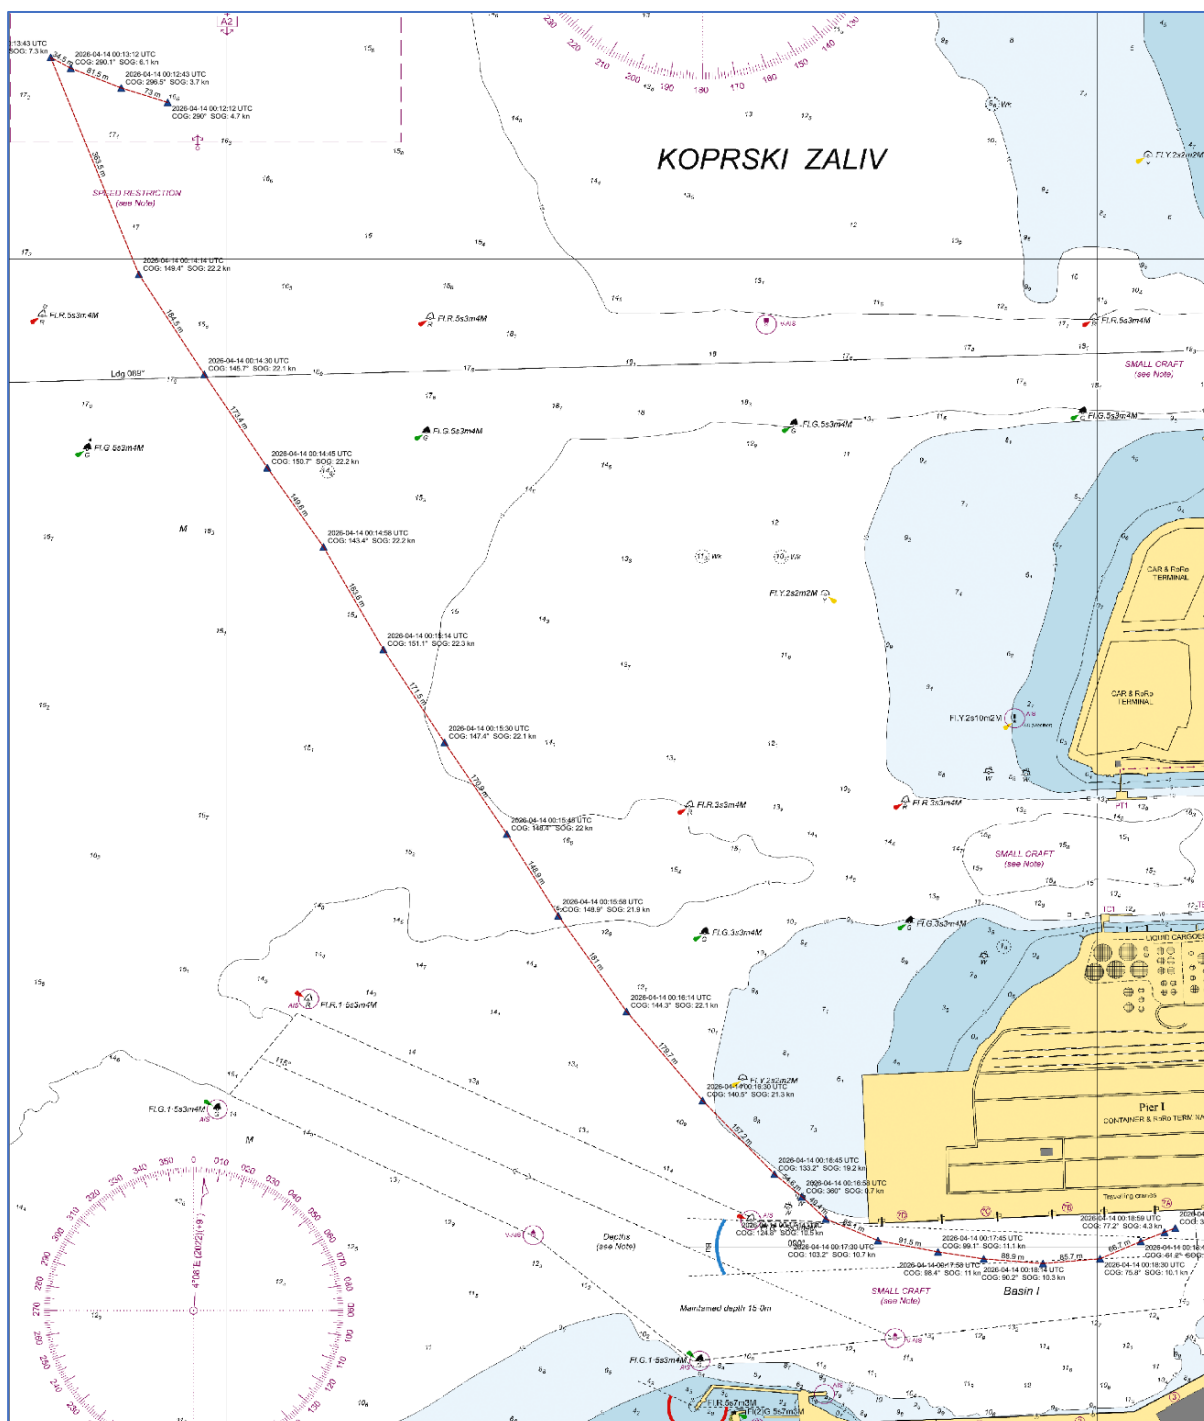
Slika 2: Rekonstrukcija poti KP-965 na podlagi surovih VTS/AIS zapisov. Vir URSP

Surovi VTS/AIS podatki kažejo SOG 21,3 vozla ob 02:16:30 pri oddaljenosti približno 211,8 m ter zadnji pred-kontaktni podatek 19,2 vozla ob 02:16:45 pri 54,6 m od boje. Član posadke je bojo zaznal na približno 20–30 m in opozoril upravljavca. Upravljavci je zmanjšal moč in vključil vzratni pogon, vendar razpoložljiva razdalja ni več omogočala učinkovite ustavitve ali izogibnega manevra. Najverjetnejši čas kontakta je 02:16:48 LT; natančne hitrosti ob fizičnem kontaktu zaradi intervalnega AIS poročanja ni mogoče določiti.

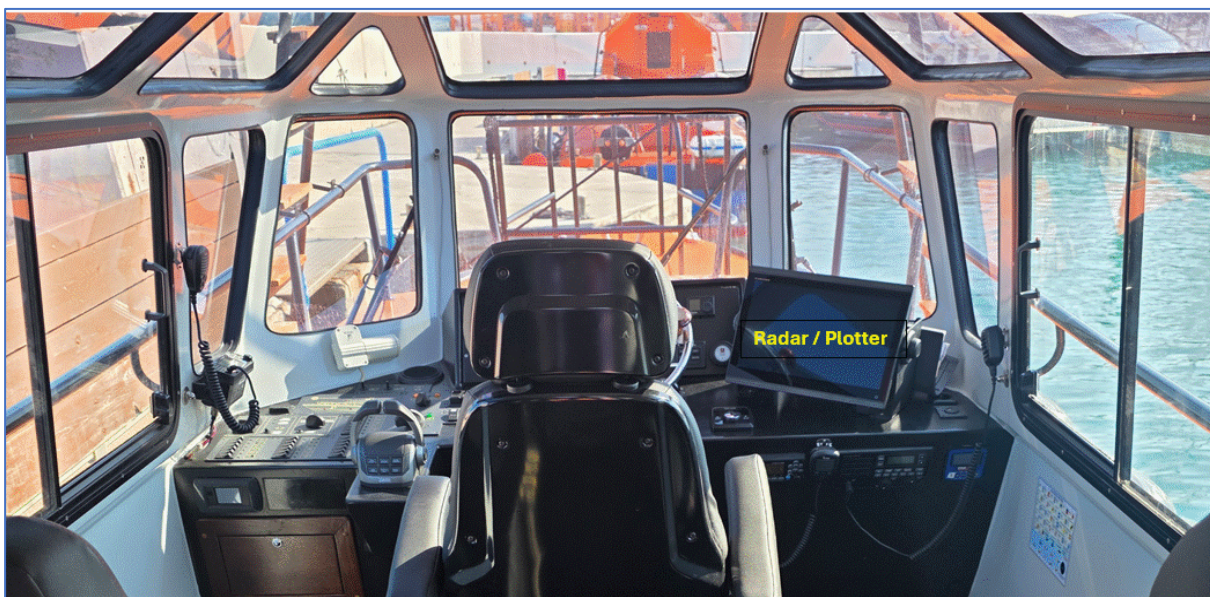
Slika 4: Pogled naprej iz kabine in položaj radarja/plotterja, vir:MAIIS.

| Pregrada | Ugotovljeno stanje | Ocena |
|---|---|---|
| Radar / plotter | Oprema je bila funkcionalna, toda boje na prikazu niso bile vidne; radarska navzkrižna kontrola ni izkazana. | Degradirano |

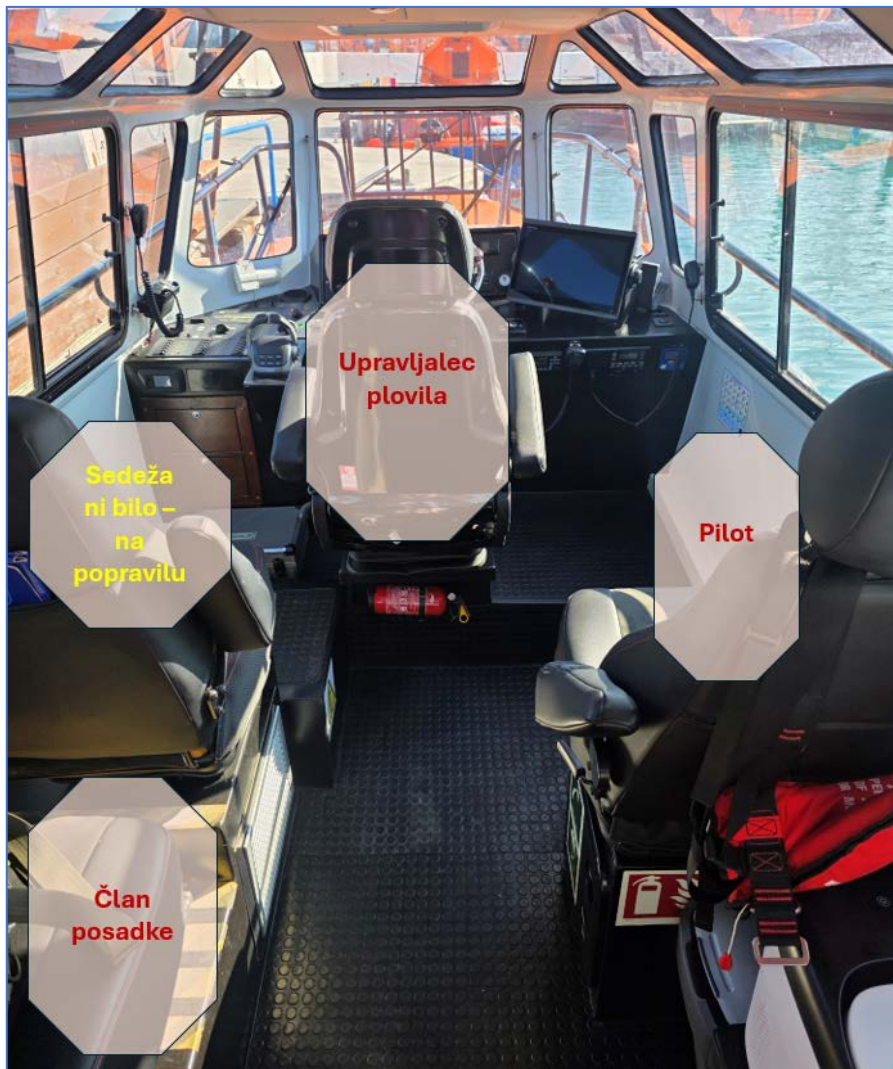
Slika 5: Potrjeni razpored oseb v kabini KP-965 – rekonstrukcija za čas dogodka, vir MAIIS.

| Element | Pričakovani varni način | Dejansko izvedeno | Ocena |
|---|---|---|---|
| Sedežni razpored | Podporna oseba mora imeti primeren pogled in dostop do informacij. | En sedež v popravilu; član posadke brez neposrednega dostopa do zaslonov. | Degradirano |

| Pregrada | Ugotovljeno stanje | Ocena |
|---|---|---|
| Sedežni razpored | Začasna konfiguracija je omejila vidno polje in dostop člana posadke do navigacijskih informacij. | Degradirano |

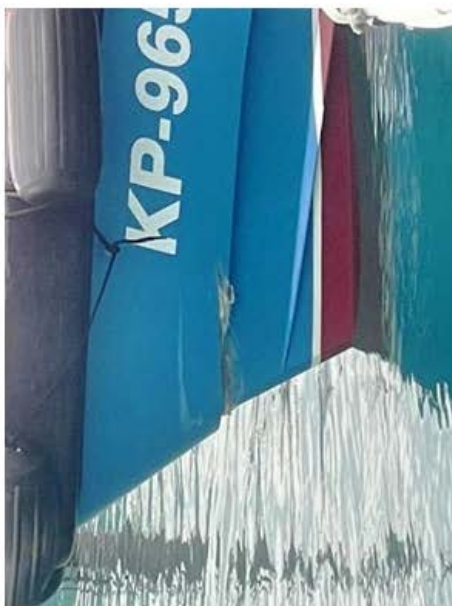
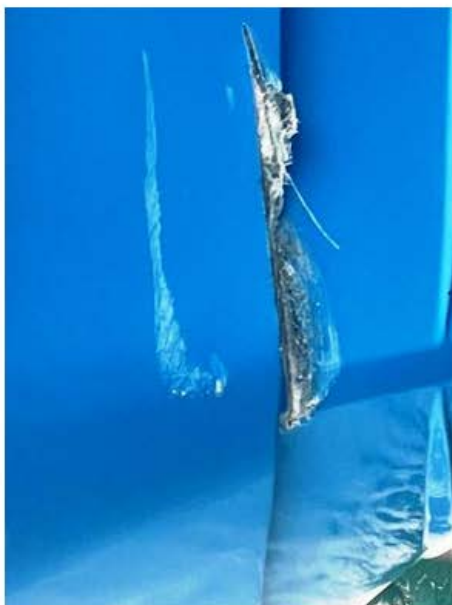
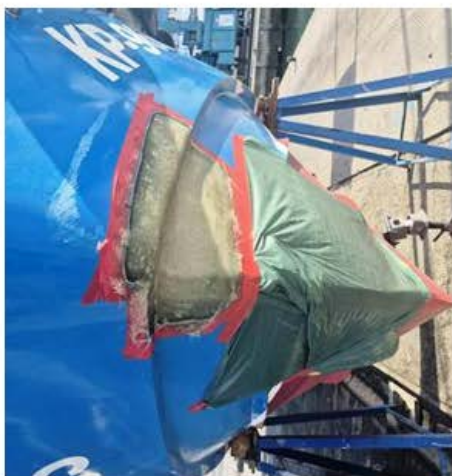
| Področje | Ugotovitev |
|---|---|
| Plovilo | Poškodba premčnega GRP laminata; ena zvitá pogonska os; oba propelerja deformirana. |

Prikaz poškodb na prečnem delu trupa plovila po dogodku

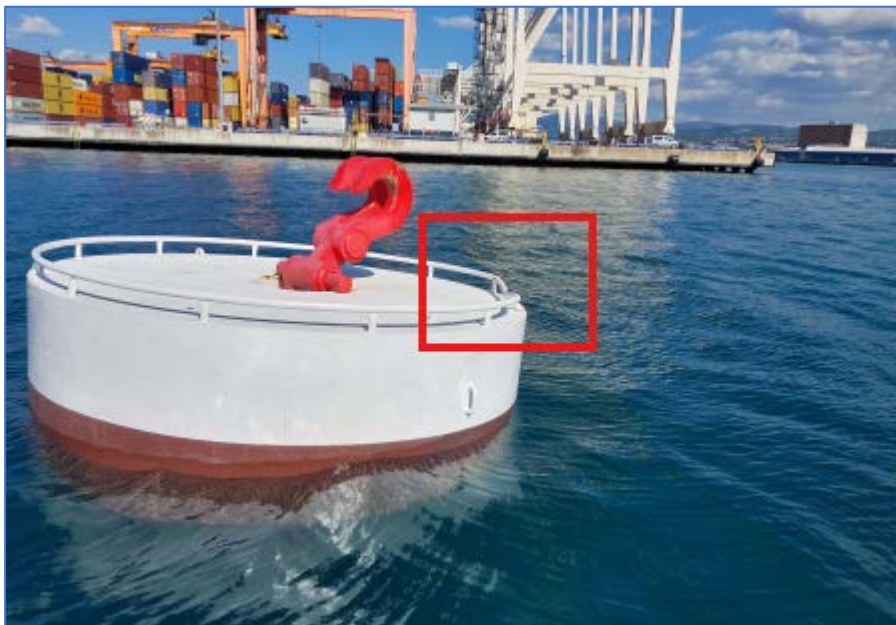
Posnetek privezne boje, poškodba v redečem kvadratu

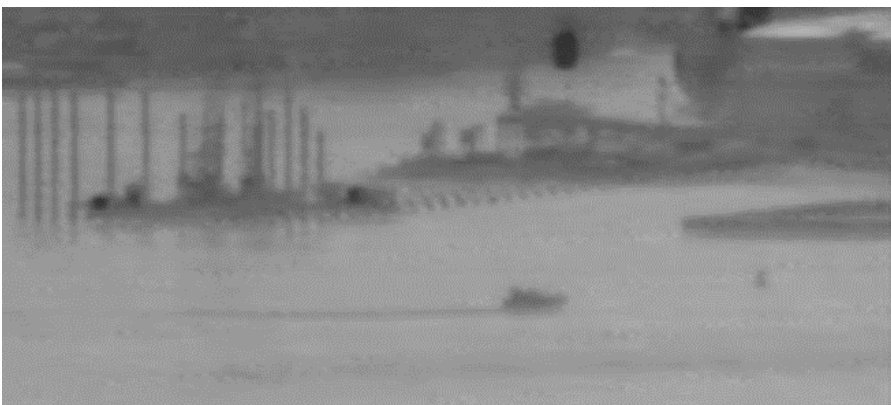
Posnetek termovizijske kamere s SBI ob 02:16:24 LT, cca 20 sekund pred kontaktom, vir VTS
