REPUBLIKA SLOVENIJA  
MINISTRSTVO ZA INFRASTRUKTURO

**TEHNIČNA SPECIFIKACIJA TSG-211-XXX: 2024**  
**TSG-212-XXX: 2024**

**PREMOSTITVENI OBJEKTI**  
**LEŽIŠČA NA PREMOSTITVENIH OBJEKTIH**  
**(fotodokumentacija)**

**TSPI – PGV.07.410: 2024**

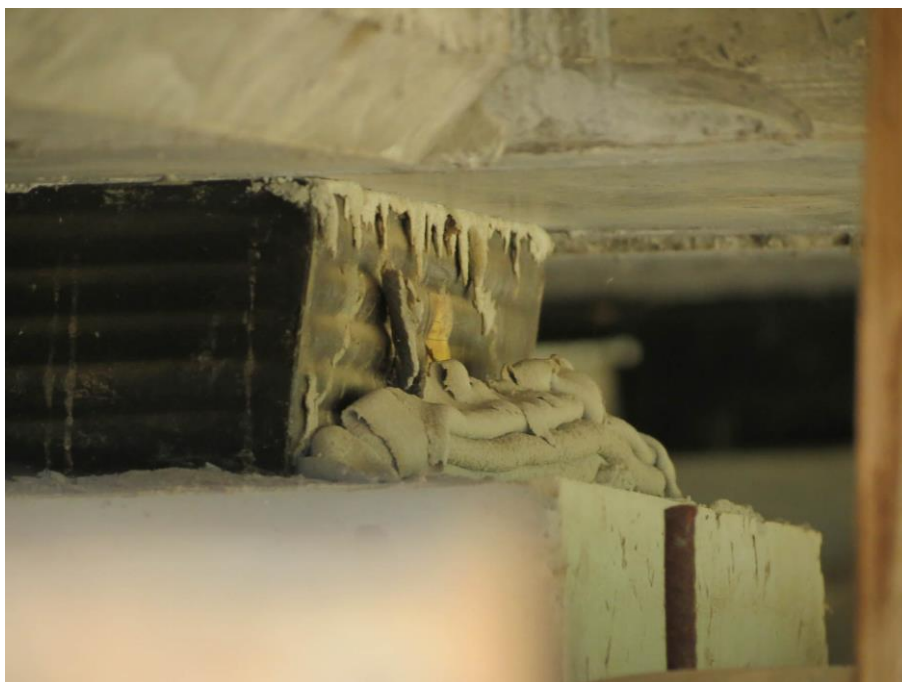
Slika 1: Umazana površina elastomernega ležišča. Neočiščena okolica ležišča. Nepravilna vgradnja ležišča (maltni stik med elastomernim blokom in prekladno konstrukcijo).

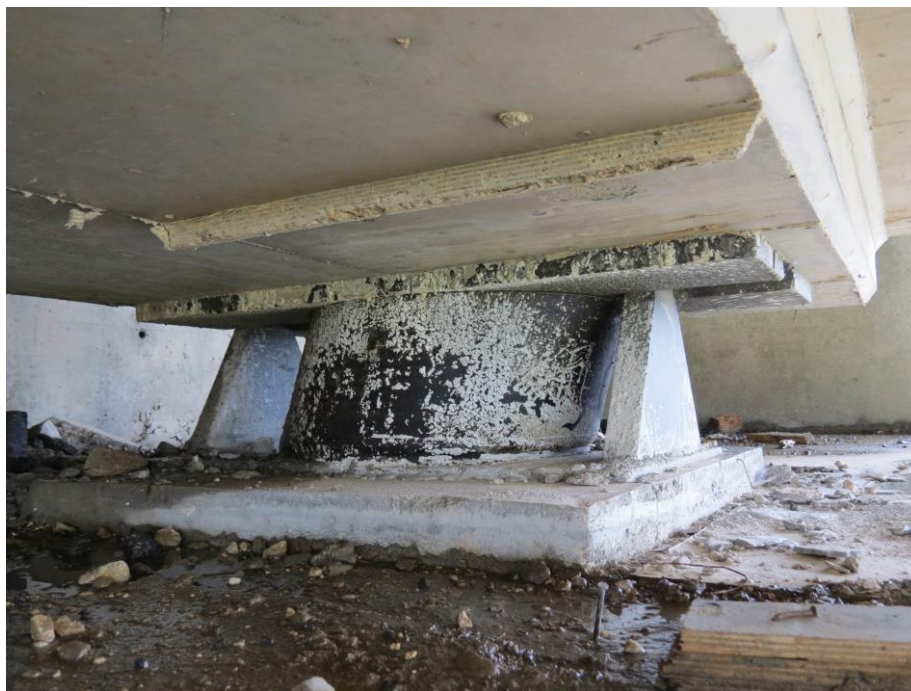
Slika 2: Umazana površina elastomernega ležišča s pridrževalno konstrukcijo za vzdolžno in prečno smer. Premajhen previs spodnje in zgornje ležiščne plošče v prečni smeri.

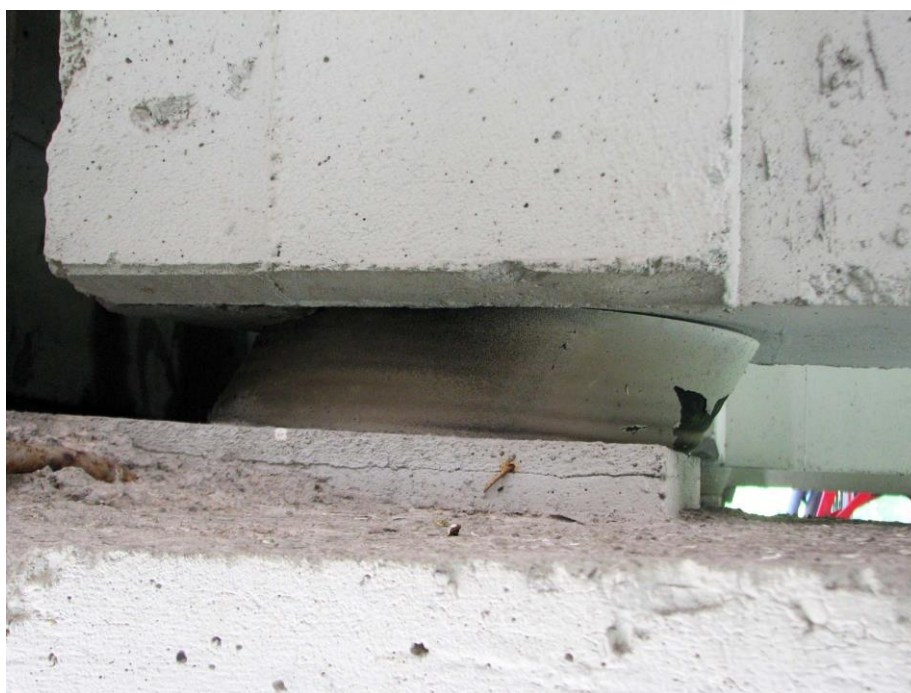
Slika 14: Ležišče vgrajeno preblizu roba ležiščne blazine. Na čelni kontaktni površini špranja med ležiščem in prekladno konstrukcijo. Ležišče ni vgrajeno horizontalno.

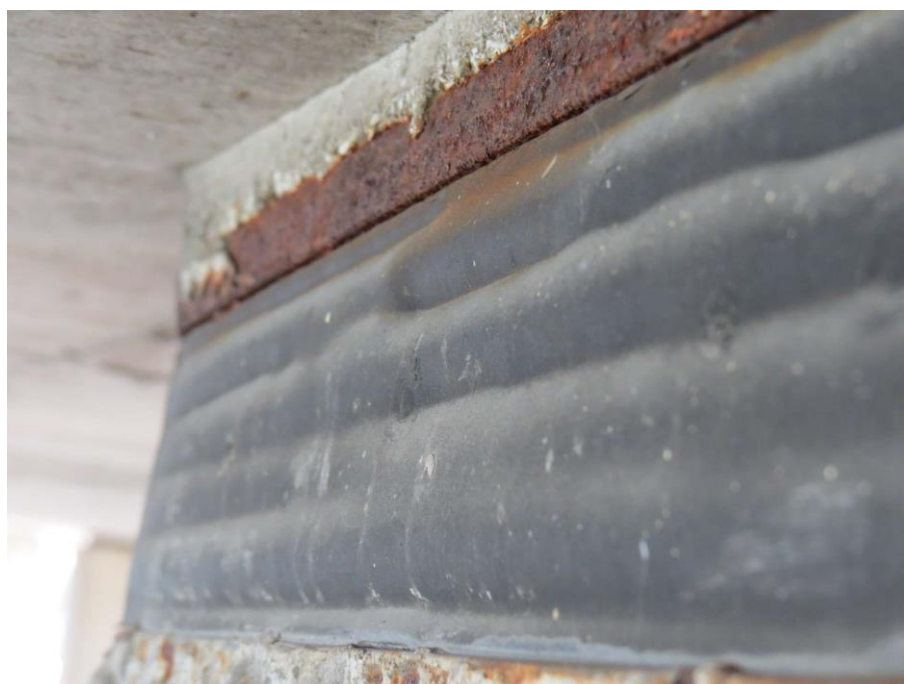
Slika 20: Popuščanje spojev med jeklenimi vložki in elastomerjem. Združevanje manjših gub v večje gube. Korozija ležiščnih plošč.

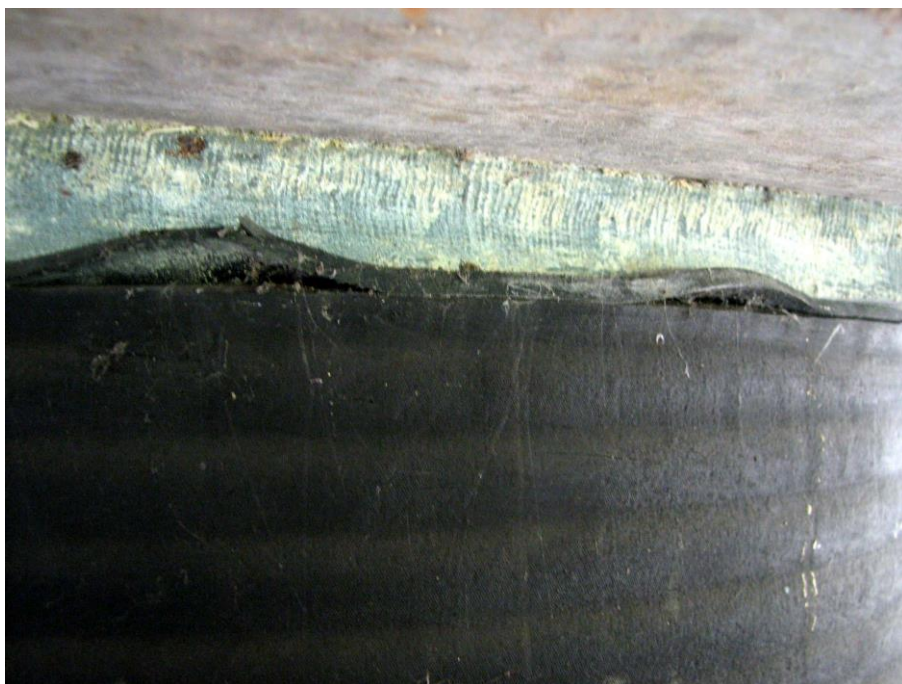
Slika 21: Odstopanje zgornjega krovnega sloja elastomerja zaradi preozke zgornje ležiščne plošče.

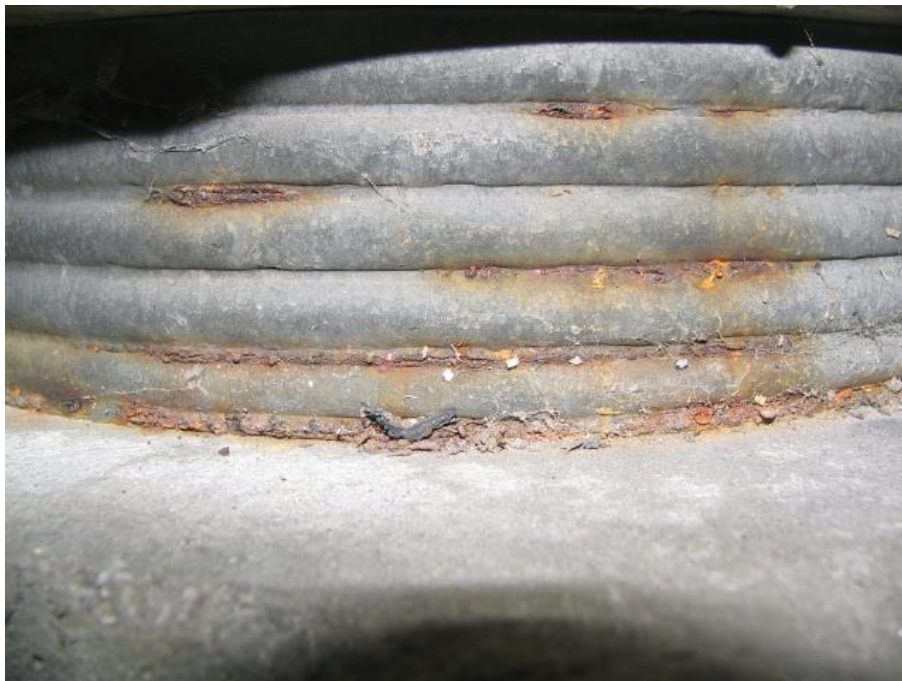
Slika 27: Korozija jeklenih vložkov elastomernega ležišča zaradi stalne prisotnosti vlage in solnice.

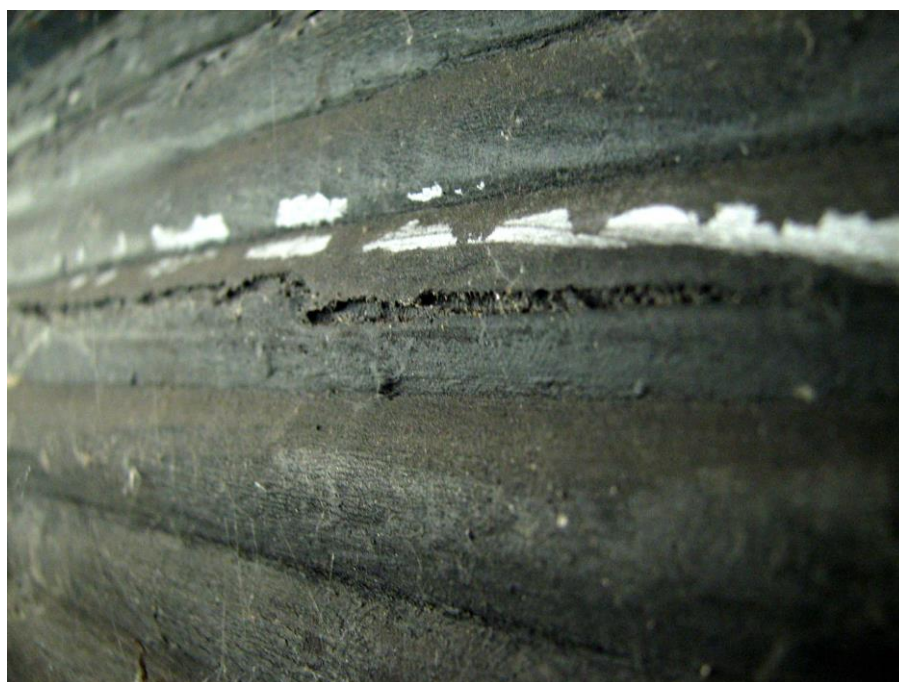
Slika 28: Razpoka zaradi slabe kvalitete krovne plasti elastomerja.

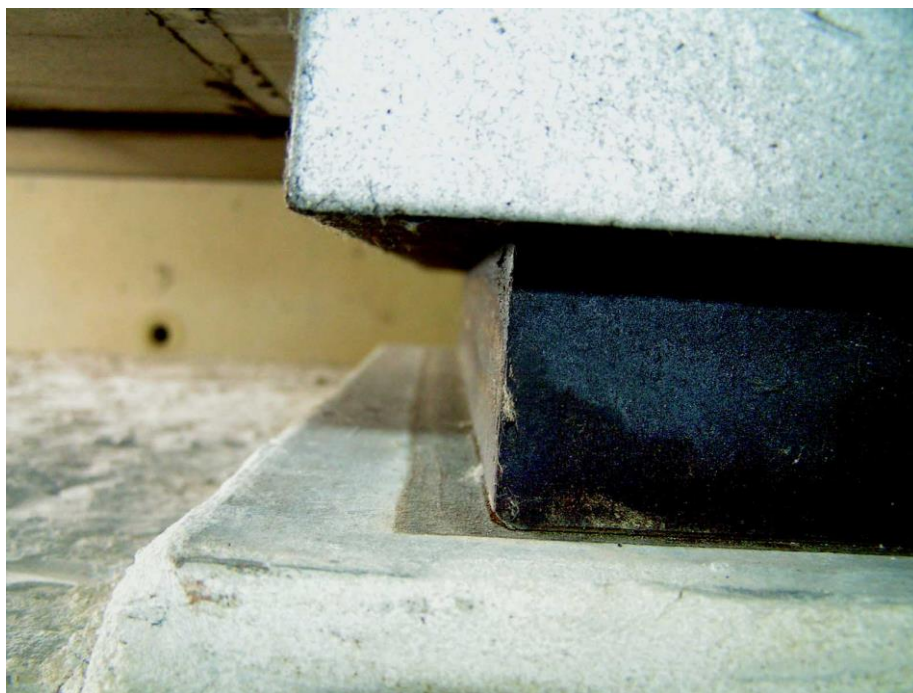
Slika 29: Zdrsavanje (sprehajanje – ang. walking out) elastomernega bloka drsnega deformabilnega ležišča po spodnji ležiščni plošči.

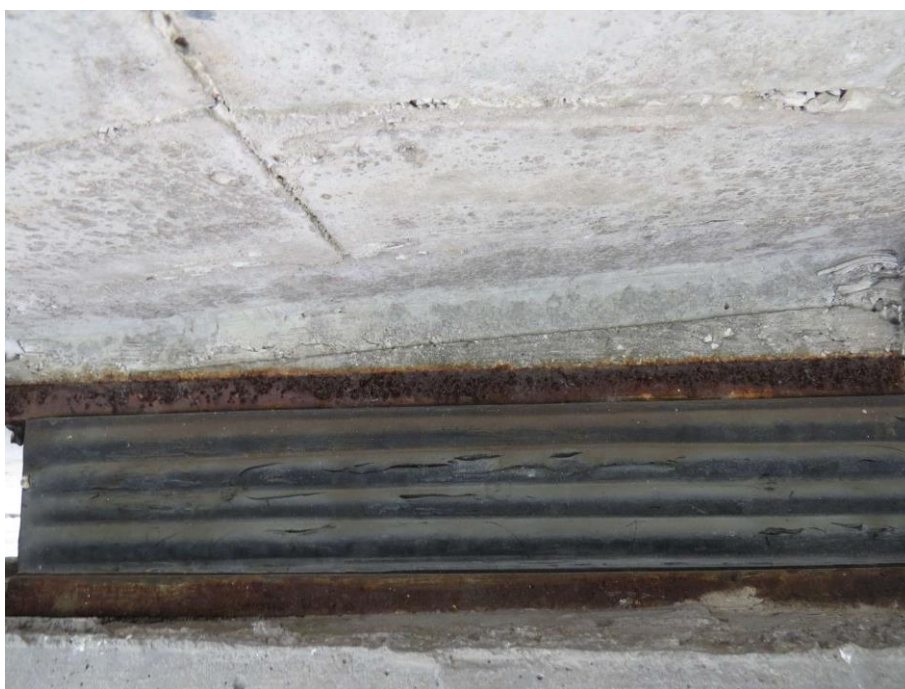
Slika 34: Neustrezne dimenzije ležiščnih plošč – plošče brez ustreznih previsov. Korozija ležiščnih plošč. Razpoke zaradi staranja in/ali lokalnih napetosti.

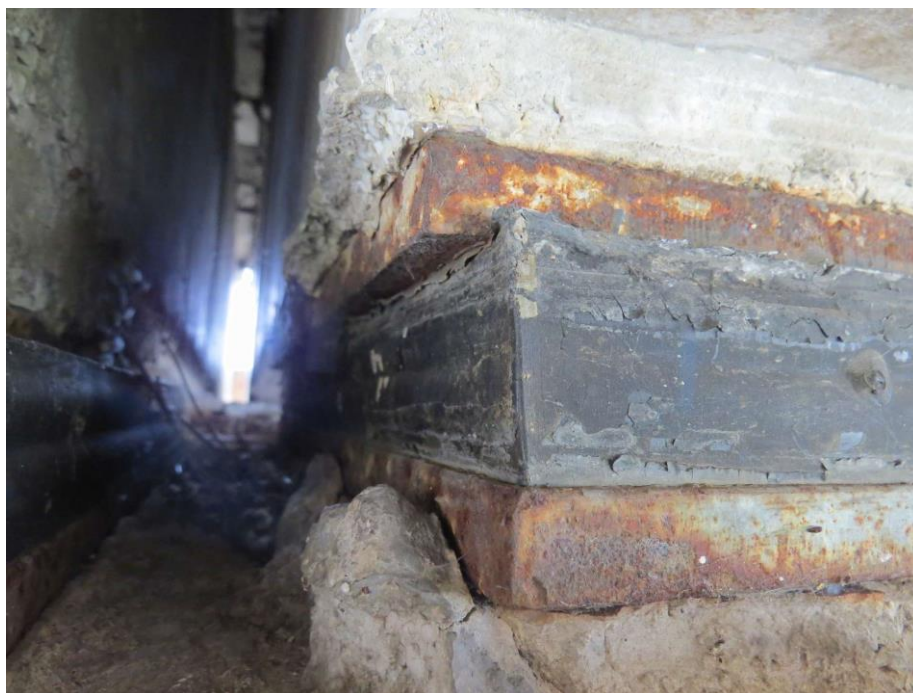
Slika 35: Neustrezne dimenzije ležiščnih plošč – plošče brez ustreznih previsov. Korozija ležiščnih plošč. Nepravilno vgrajene ležiščne plošče. Poškodbe površine elastomerja zaradi staranja.

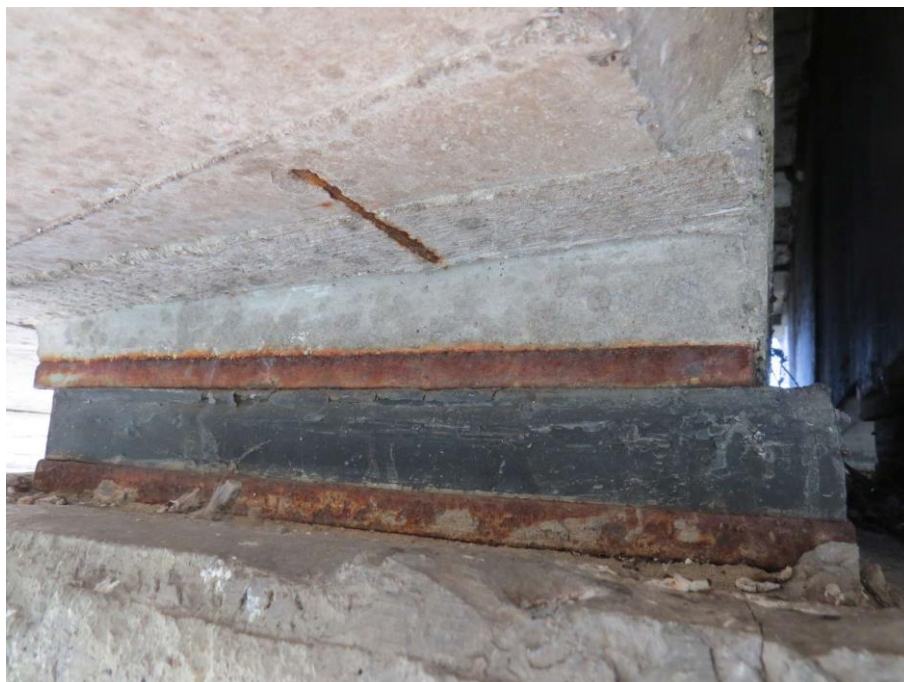
Slika 36: Neustrezne dimenzije ležiščnih plošč – plošče brez ustreznih previsov. Korozija ležiščnih plošč. Nepravilno vgrajeno ležišče in zdrs prekladne konstrukcije po stiku zgornje jeklene plošče z elastomernim blokom.

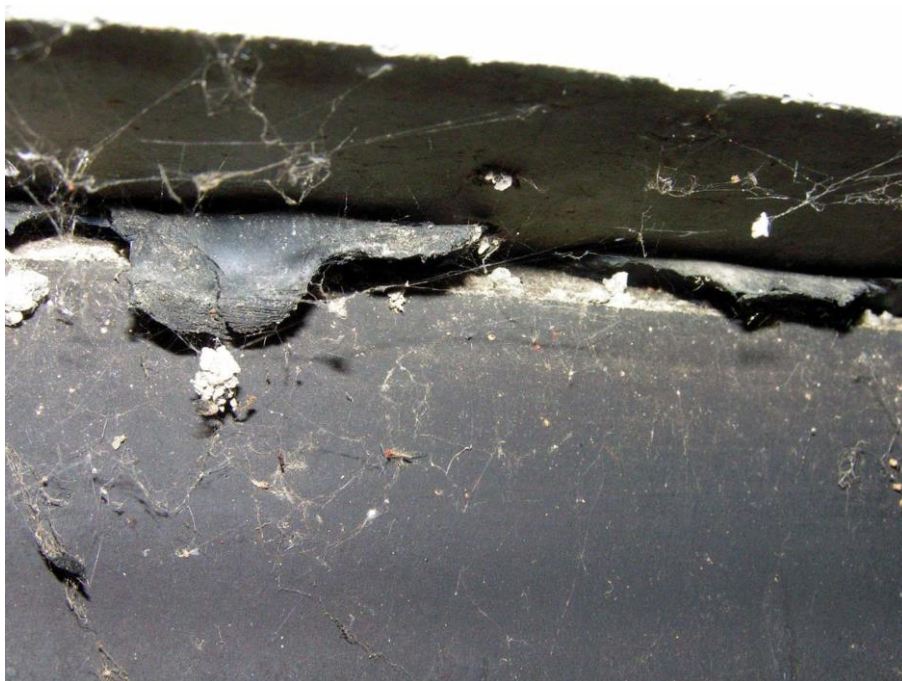
Slika 37: Struženje elastomerja zgornjega krovnega sloja zaradi zdrsavanja po kontaktu elastomernega bloka z zgornjo ležiščno blazino. V robu stika je tanek sloj epoksidne malte, ki naj bi zapiral stik po obodu med ležiščem in ležiščno blazino.

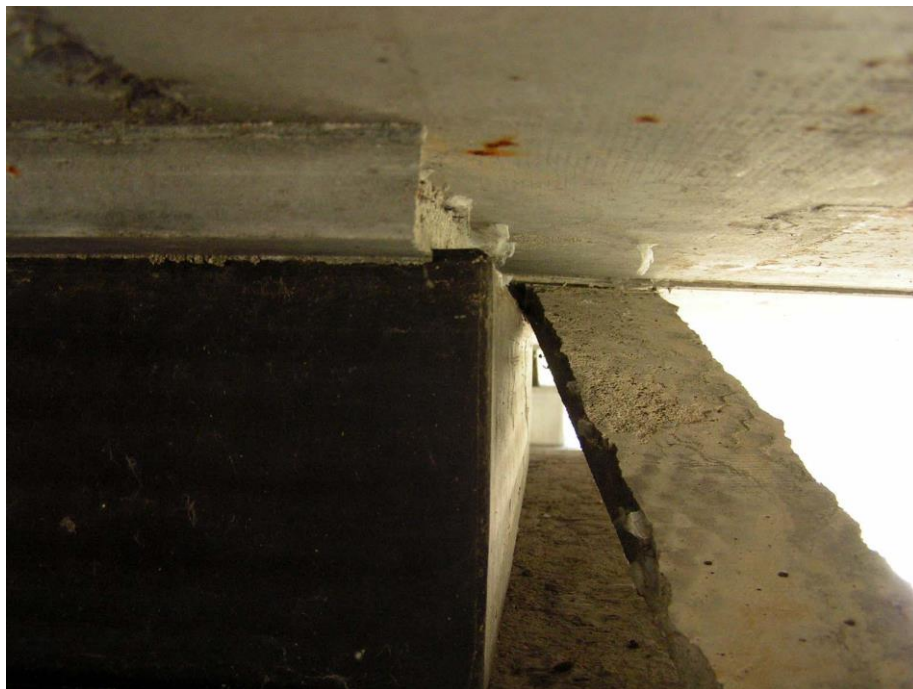
Slika 45: Odlom zgornjega venca zaradi zdrsavanja ležišča. Nepravilna izvedba.

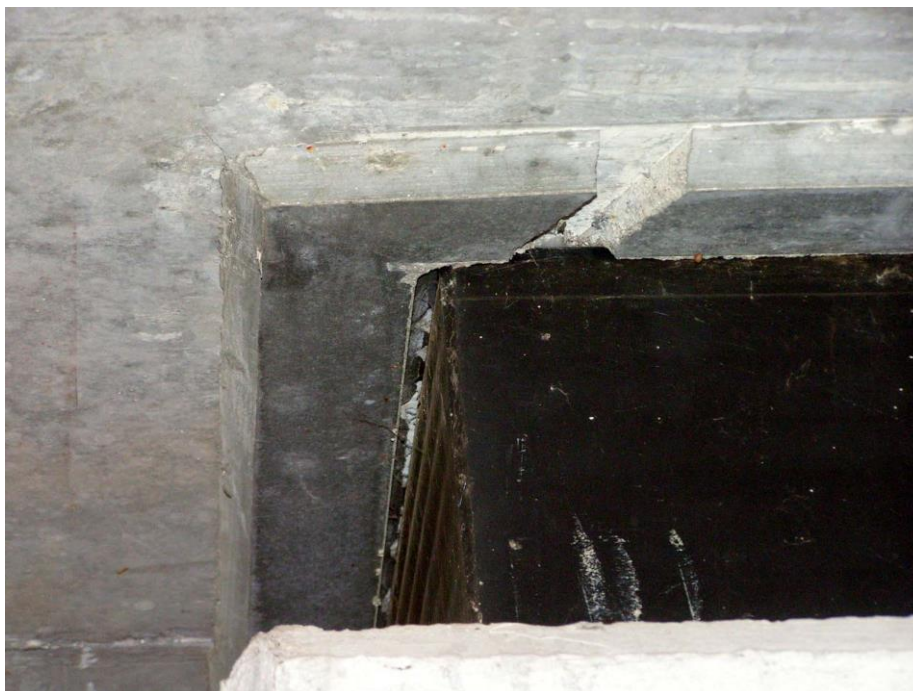
Slika 46: Odlom zgornjega venca zaradi zdrsavanja ležišča. Nepravilna izvedba kontaktne površine podlivne malte in prekladne konstrukcije in neustrezna prijemnost obeh površin.

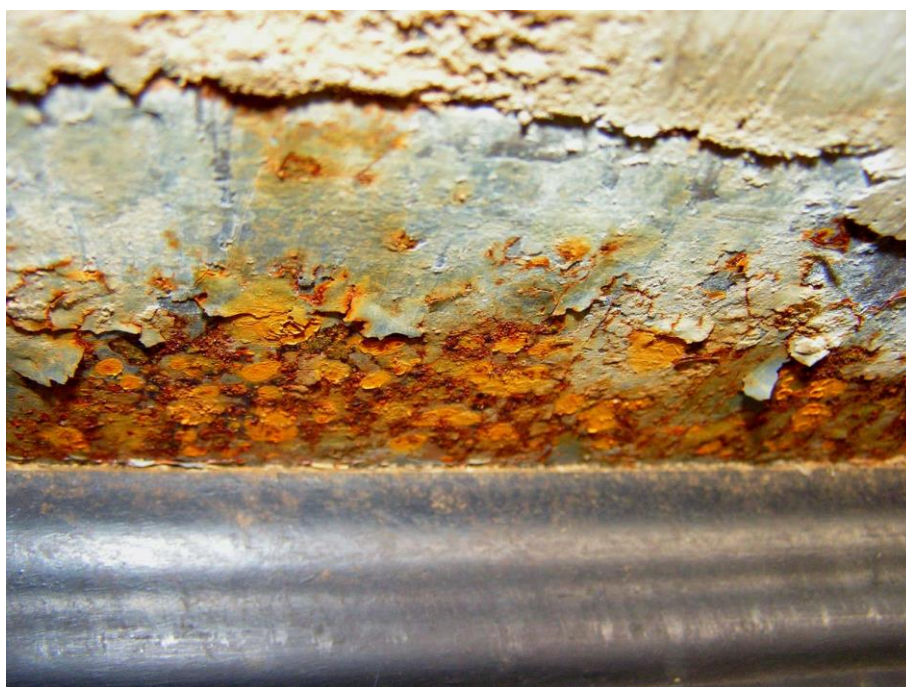
Slika 48: Korozija zgornje ležiščne plošče zaradi neustrezno izvedene protikorozijske zaščite.

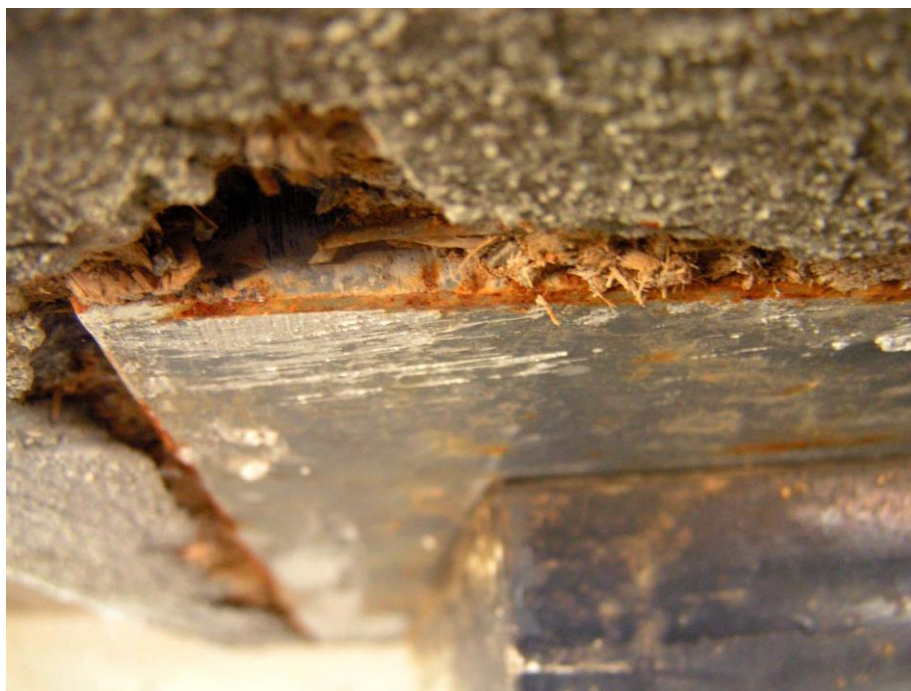
Slika 49: Napaka pri vgradnji zgornje ležiščne plošče. Neočiščena površina okoli stika zgornje ležiščne plošče z opazem ležiščne blazine pred pričetkom betoniranja.

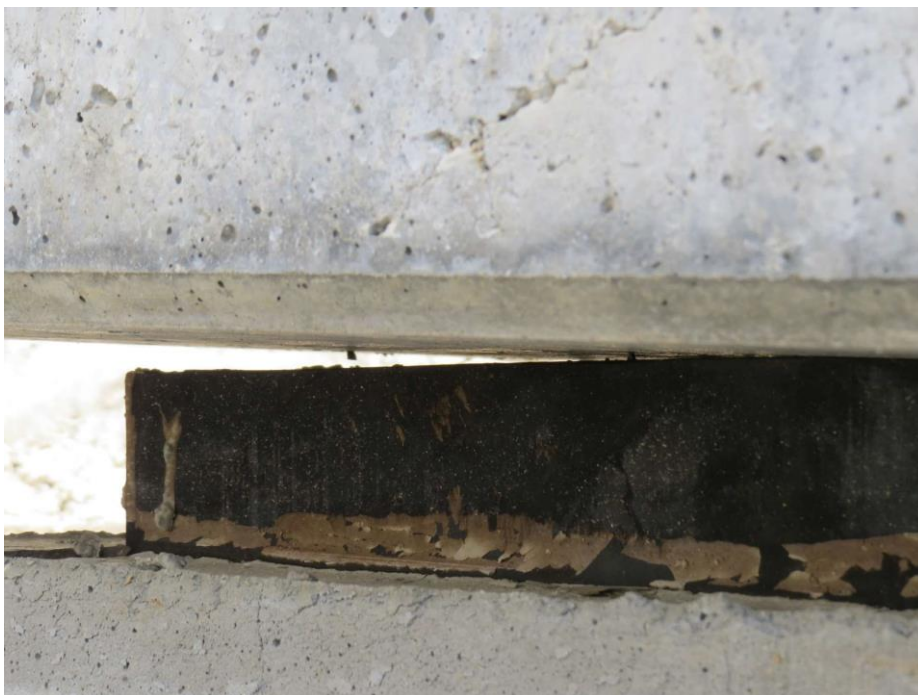
Slika 60: Neustrezna in nepravilna vgradnja elastomernega ležišča pod betonskim montažnim nosilcem. Ležišče zalito v podlivno malto. Povezava ležišča z montažnim nosilcem ni bila rešena.

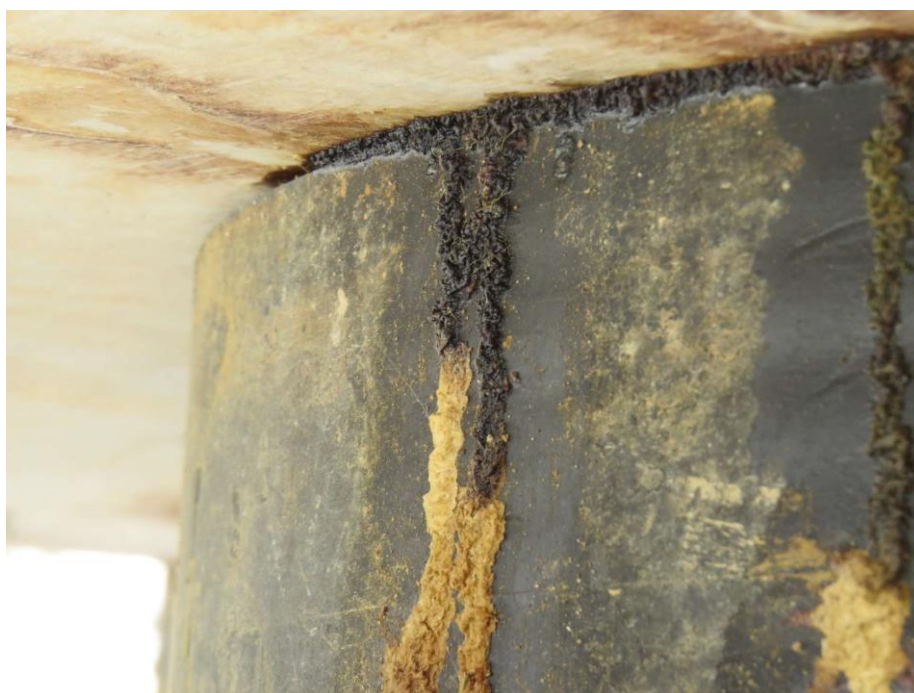
Slika 67: Nedovoljeno lepljenje elastomernega ležišča s prekladno konstrukcijo s pomočjo epoksidnega lepila, ki ni ustrezno zreagiralo in ostalo v mehki konsistenci. Sloj deluje kot mazivo.

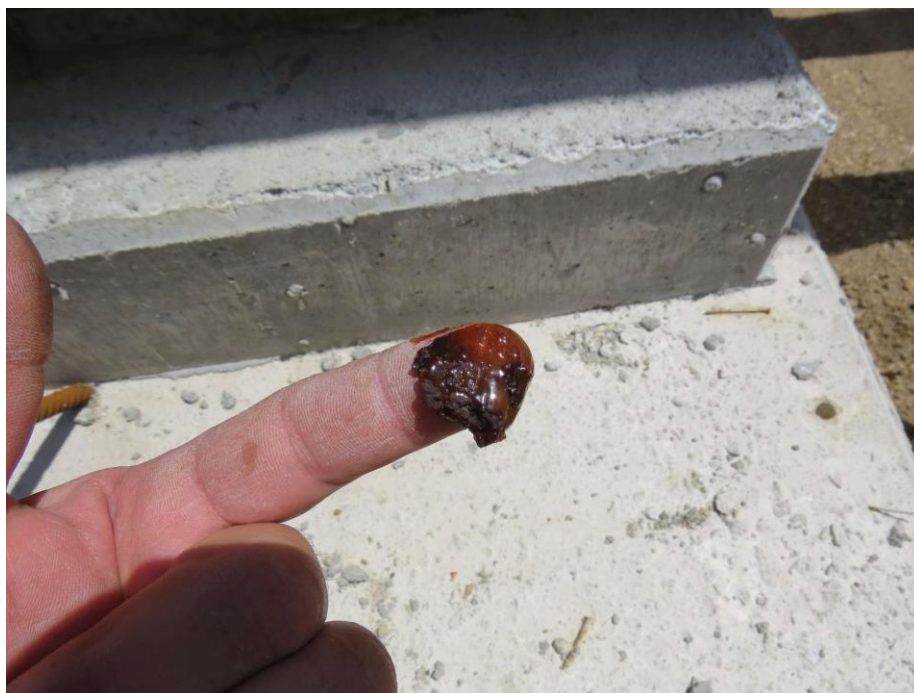
Slika 68: Neustrezno zreagiranje epoksidnega lepila, ki zato deluje kot mazivo v stiku.

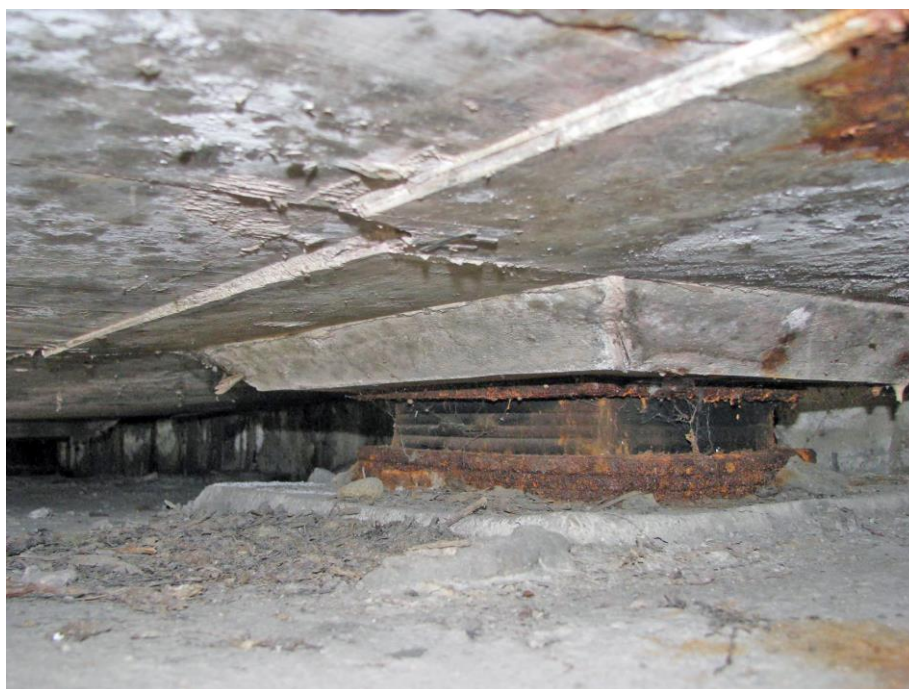
Slika 69: Močna korozija ležiščnih in podložnih plošč v stalnem vlažnem okolju zaradi netesne dilatacije.

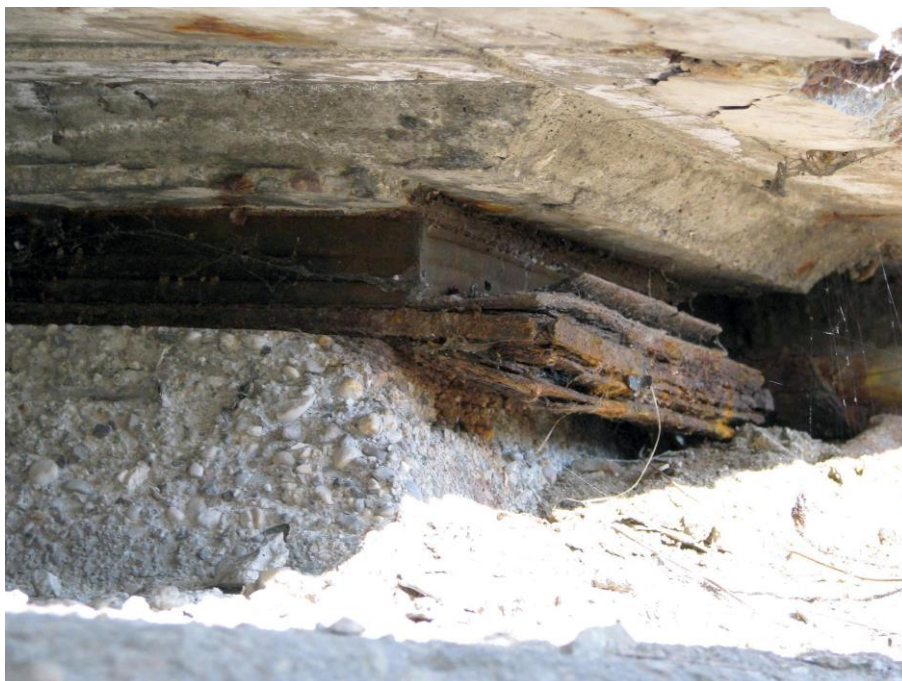
Slika 70: Močna korozija ležiščnih in podložnih plošč v stalnem vlažnem okolju zaradi netesne dilatacije. Propadanje ležiščne blazine.

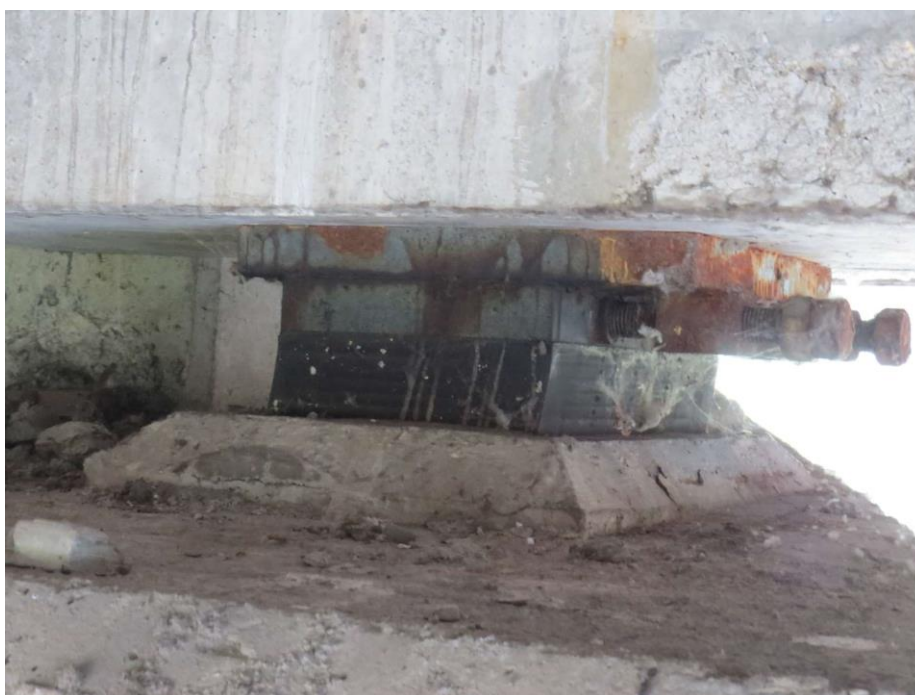
Slika 71: Korozija jeklene konstrukcije elastomernega ležišča z mehanizmom za ponastavitev ležišča.

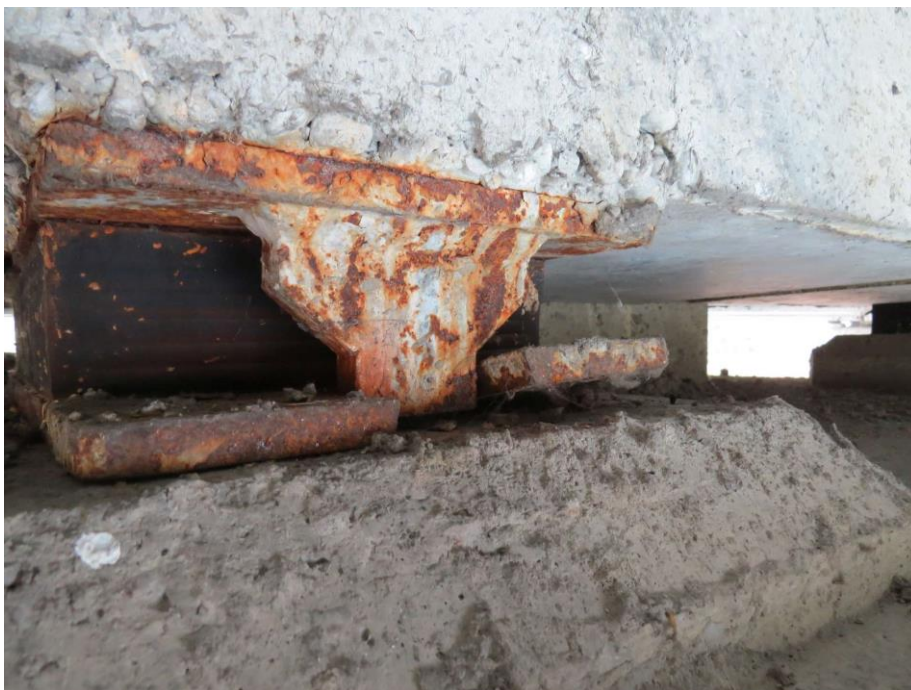
Slika 72: Korozija in deformacija jeklene pridrževalne konstrukcije elastomernega ležišča.

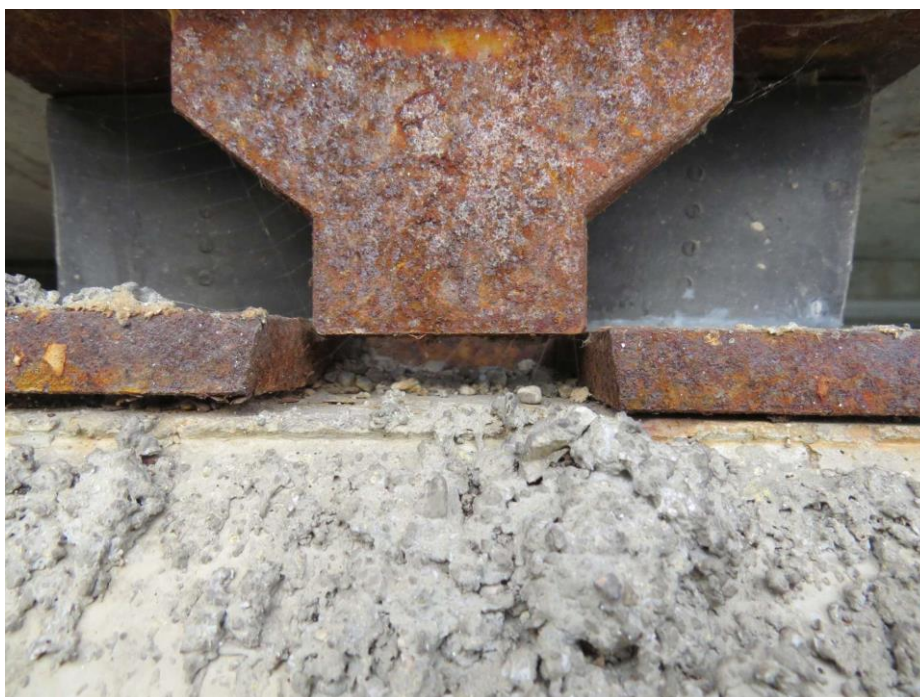
Slika 73: Korozija in deformacija jeklene pridrževalne konstrukcije elastomernega ležišča.  
Neustrezna izvedba – strižni trn je nad zgornjim robom spodnje ležiščne plošče.

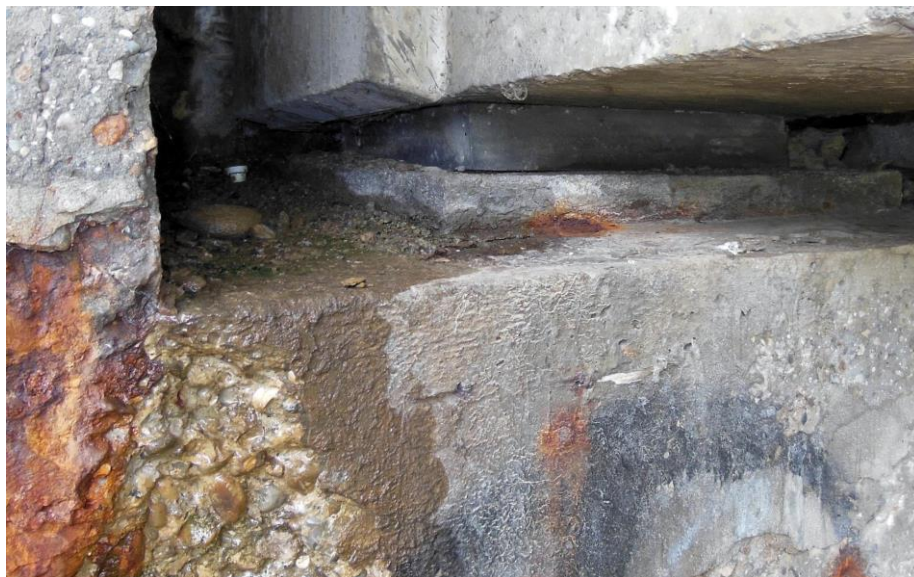
Slika 74: Stalno vlažno okolje zaradi netesne dilatacije. Propadanje ležiščne blazine.

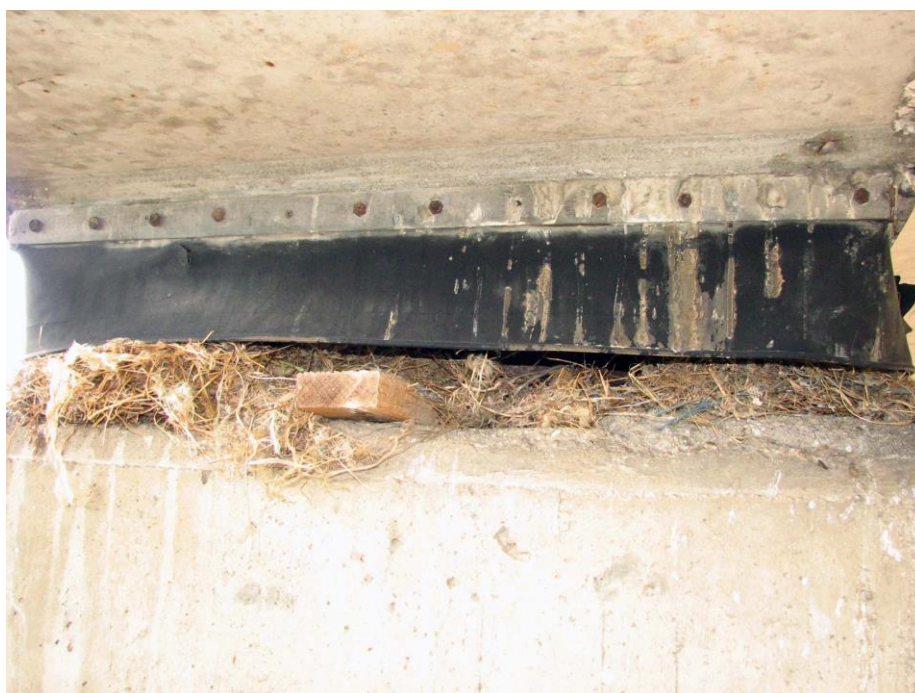
Slika 77: Ptičje gnezdo pod nezaščiteno drsno površino.

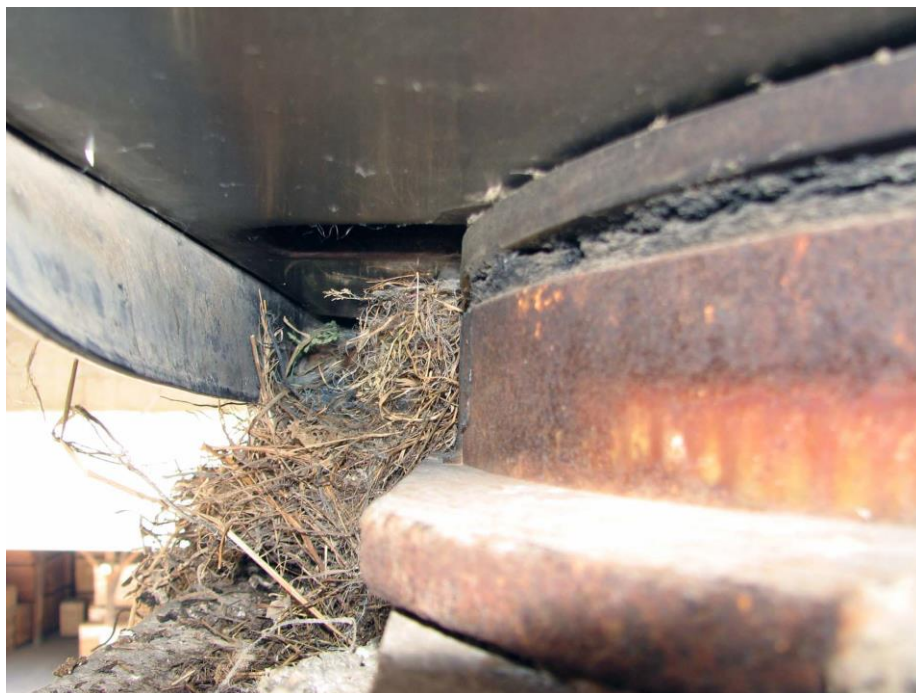
Slika 78: Neustrezno zaščitena drsna površina lončnega ležišča. Korozija lončnega ležišča. Razpokano in dotrajano tesnilo nagibne špranje.

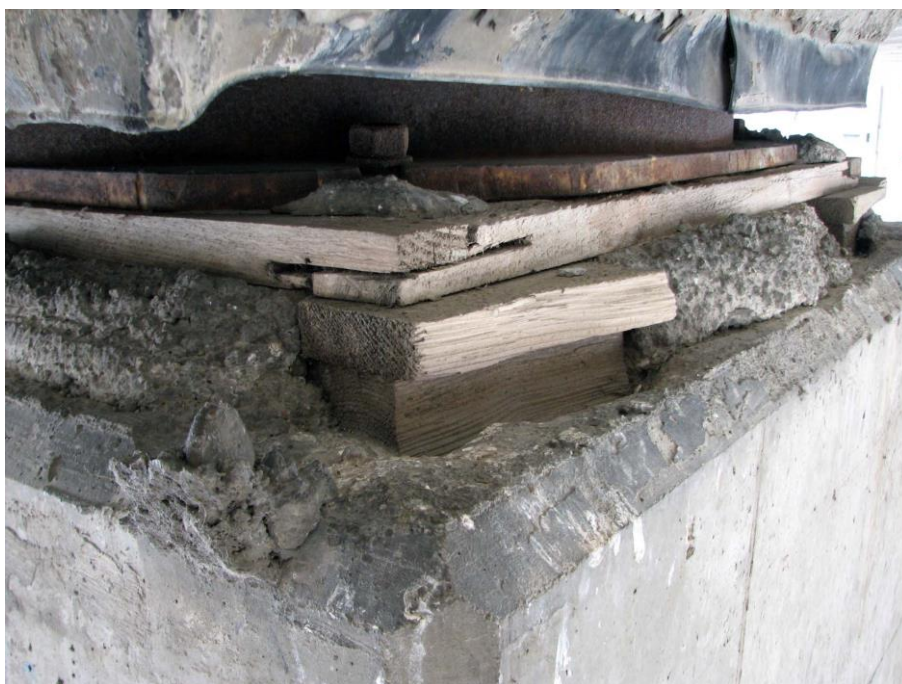
Slika 79: Neustrezno vgrajeno lončno ležišče.

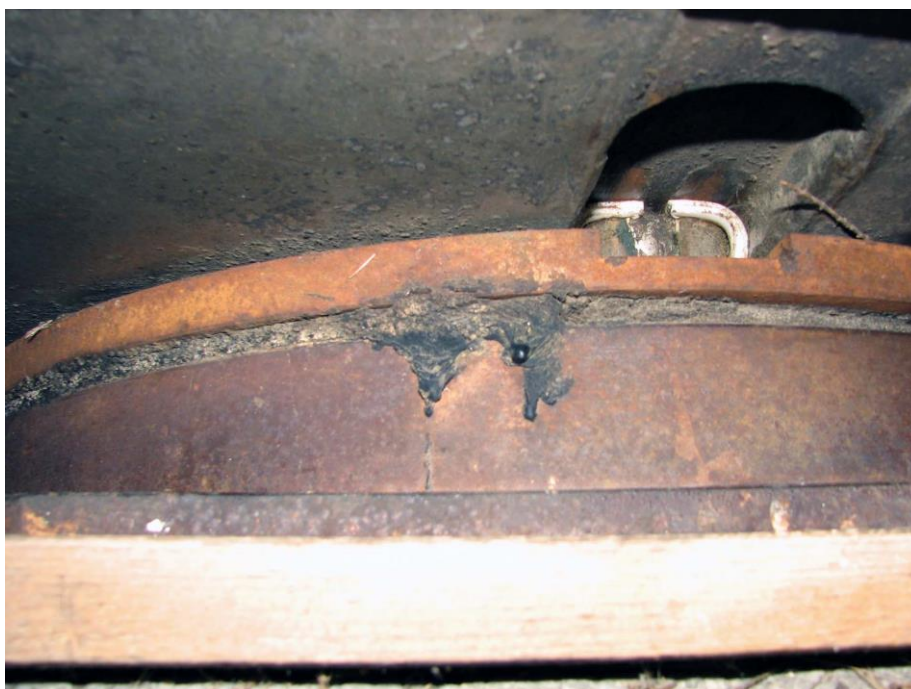
Slika 83: Iztiskanje teflonskega diska iz batnice v utor vzdolžnega vodila lončnega ležišča.  
Iztiskanje elastomerne blazine iz lonca.

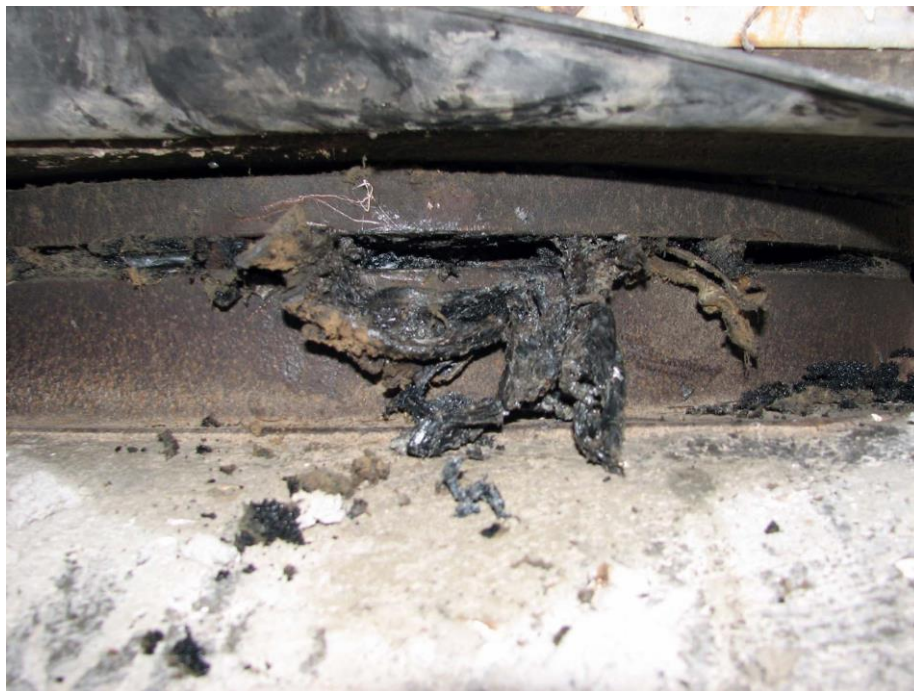
Slika 84: Iztiskanje elastomerne blazine iz lonca lončnega ležišča.

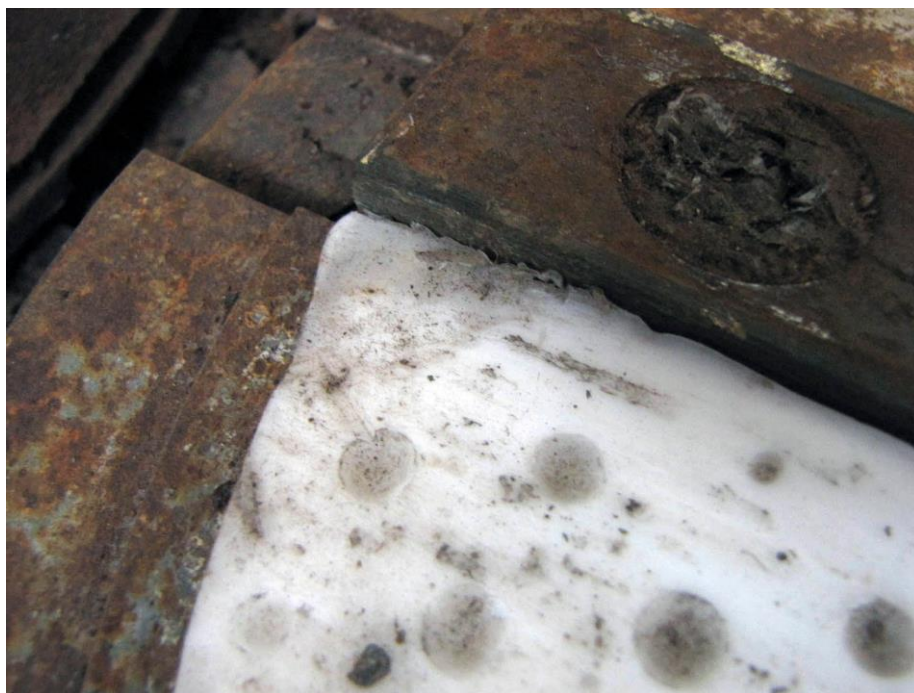
Slika 92: Pravilna usmerjenost žepkov teflonskega diska na batnici lončnega ležišča. Deformirani teflonski disk zaradi iztiskanja na robu utora diska ob vzdolžnem vodilu.

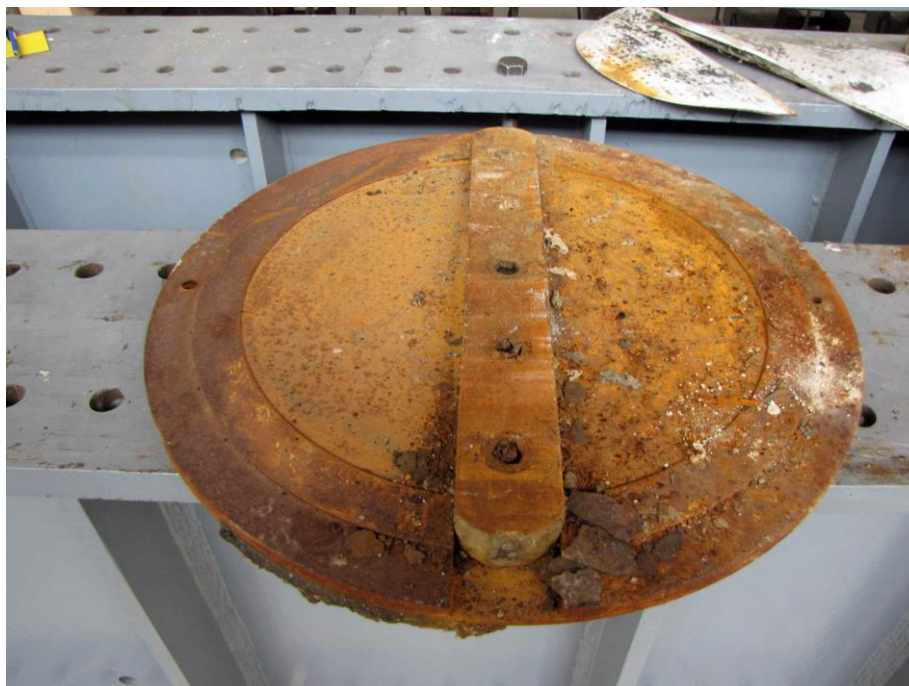
Slika 95: Korozija batnice.

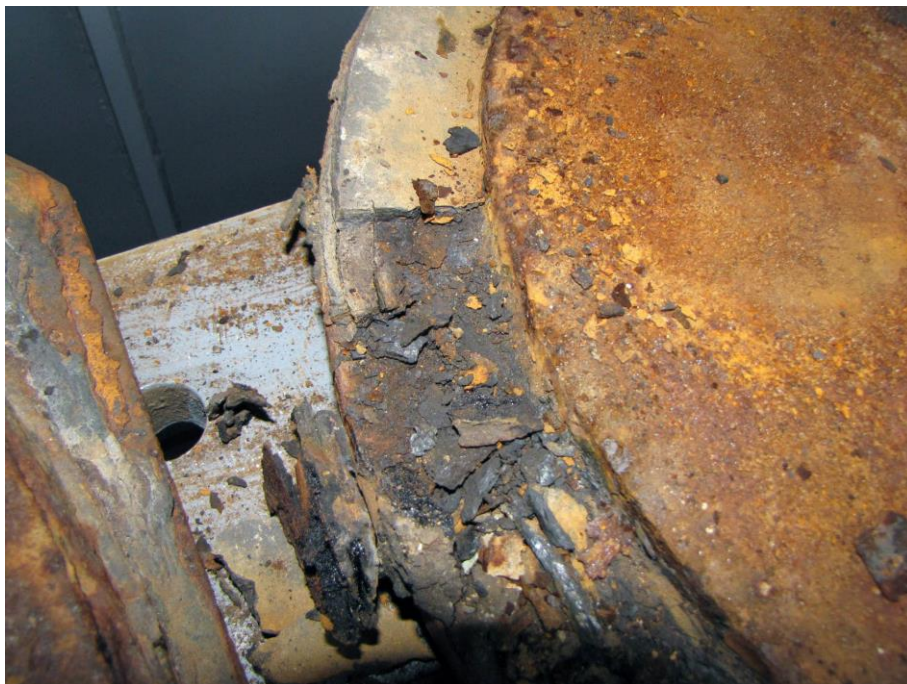
Slika 96: Korozijske poškodbe batnice - detajl.

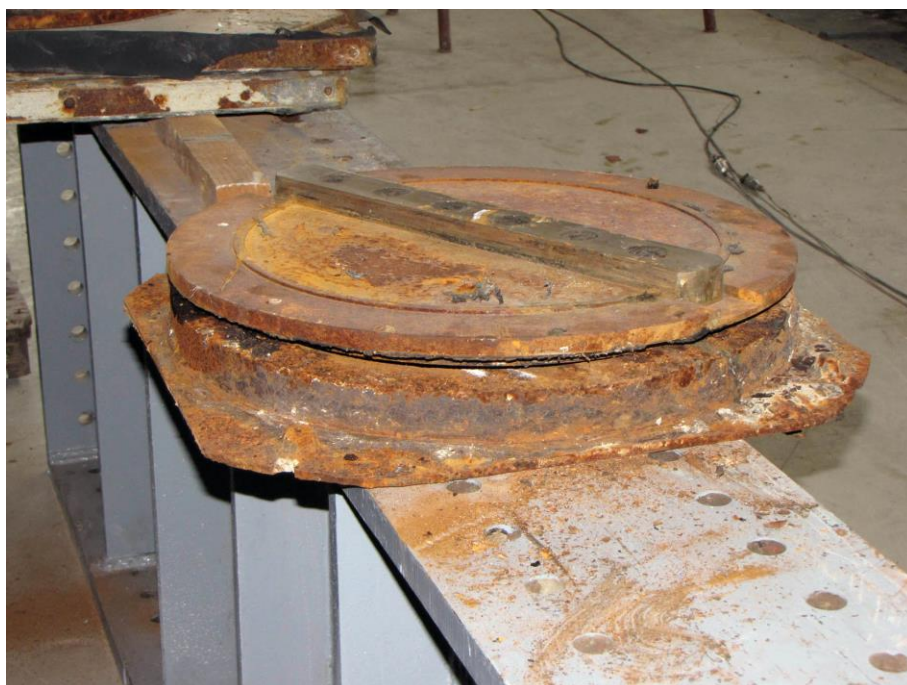
Slika 97: Korozija lončnega ležišča.

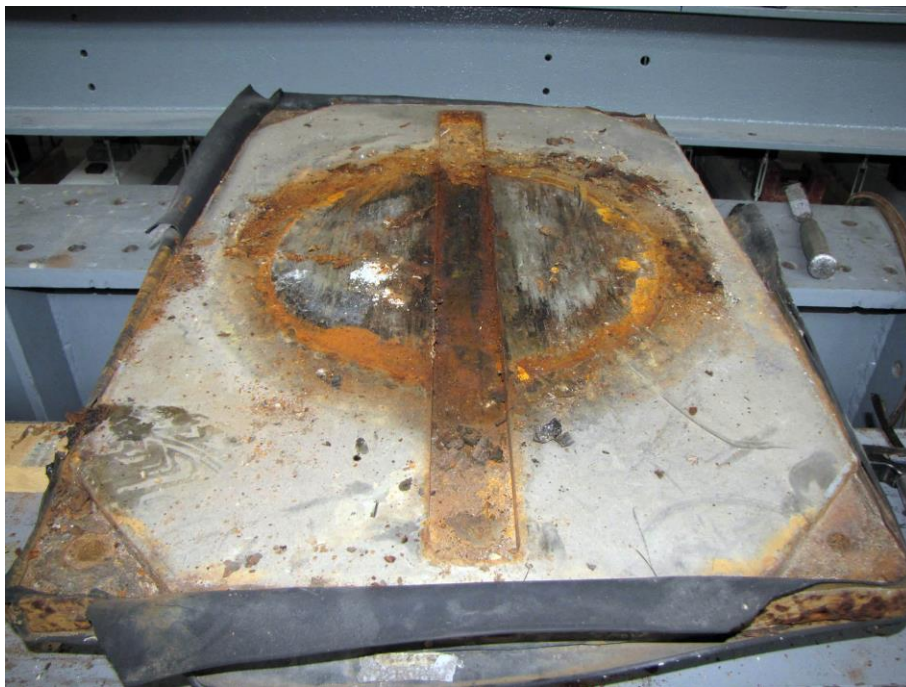
Slika 98: Korozijske poškodbe drsne plošče.
