REPUBLIKA SLOVENIJA  
MINISTRSTVO ZA INFRASTRUKTURO

**TEHNIČNA SPECIFIKACIJA TSG-211-XXX: 2024**  
**TSG-212-XXX: 2024**

**PREMOSTITVENI OBJEKTI**  
**LEŽIŠČA NA PREMOSTITVENIH OBJEKTIH**  
**(fotodokumentacija)**

**TSPI – PGV.07.410: 2024**

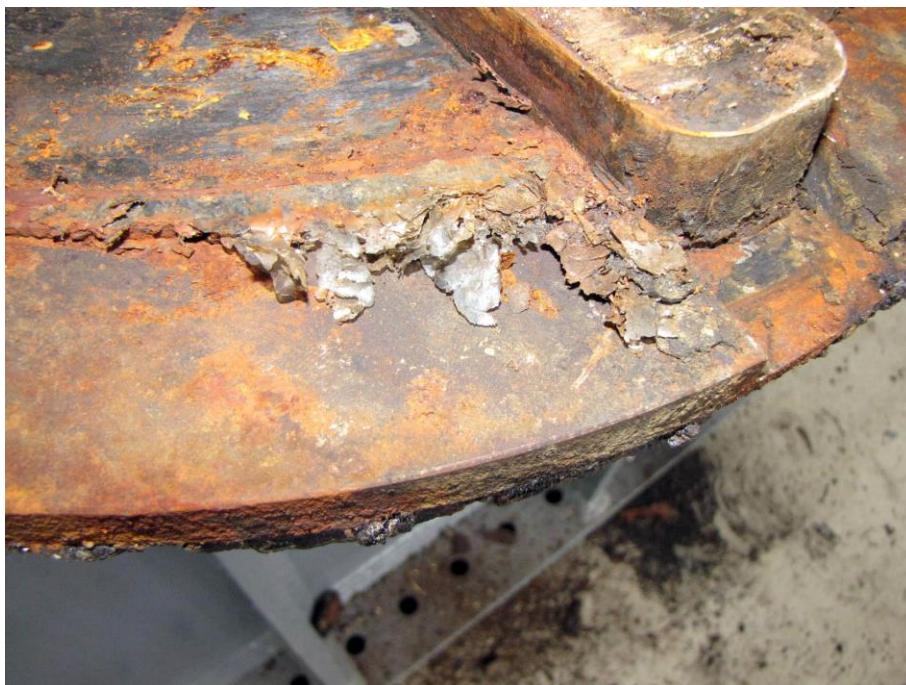
Slika 99: Ostanki ostružkov teflonskega diska na robu utora batnice.

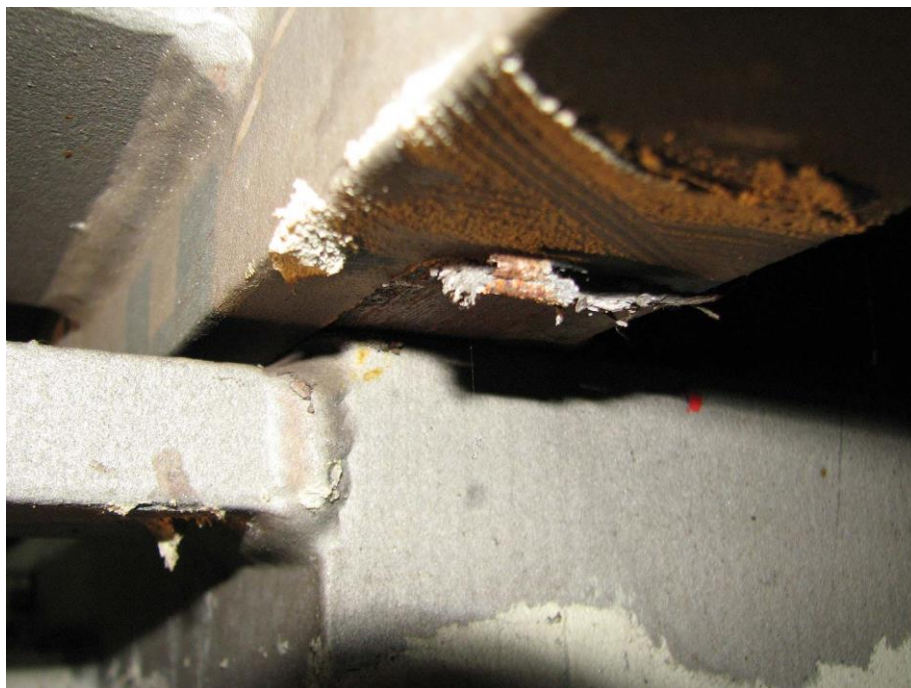
Slika 102: Poškodovana AKZ vodila zaradi drsenja po loncu. Vodilo nasadlo na rob lonca.

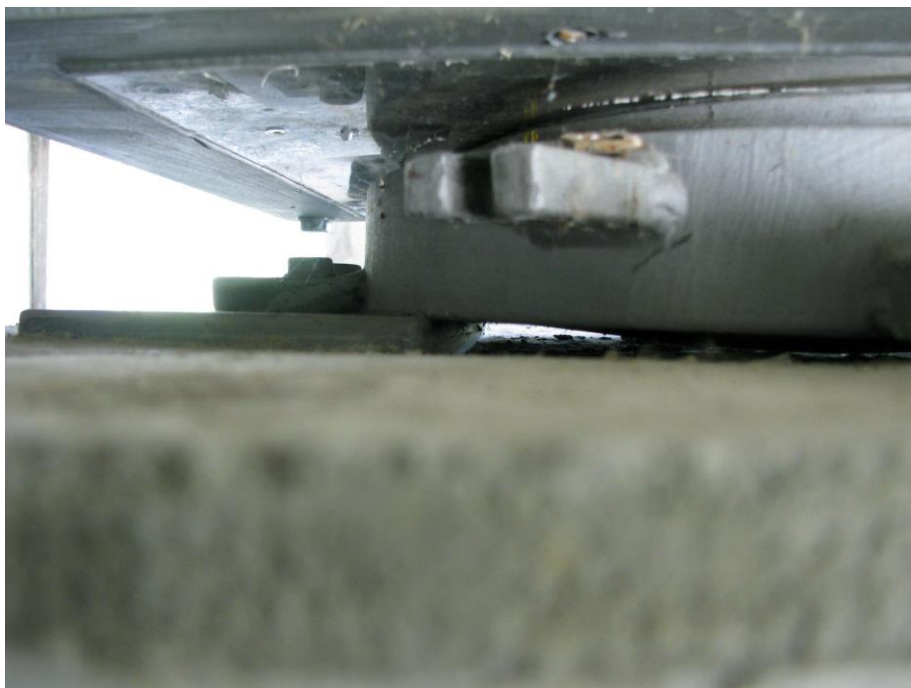
Slika 103: Deformacija dna lonca. Lončno ležišče polno obremenjeno, ko še ni bilo podlito.

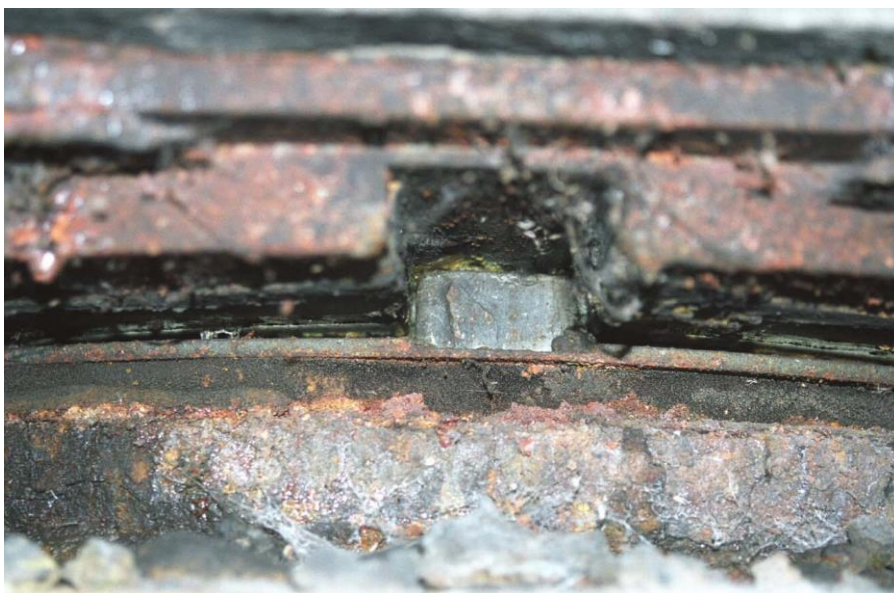
Slika 108: Korozija lončnega ležišča zaradi stalne prisotnosti vlage in umazanije na ležiščni polici.

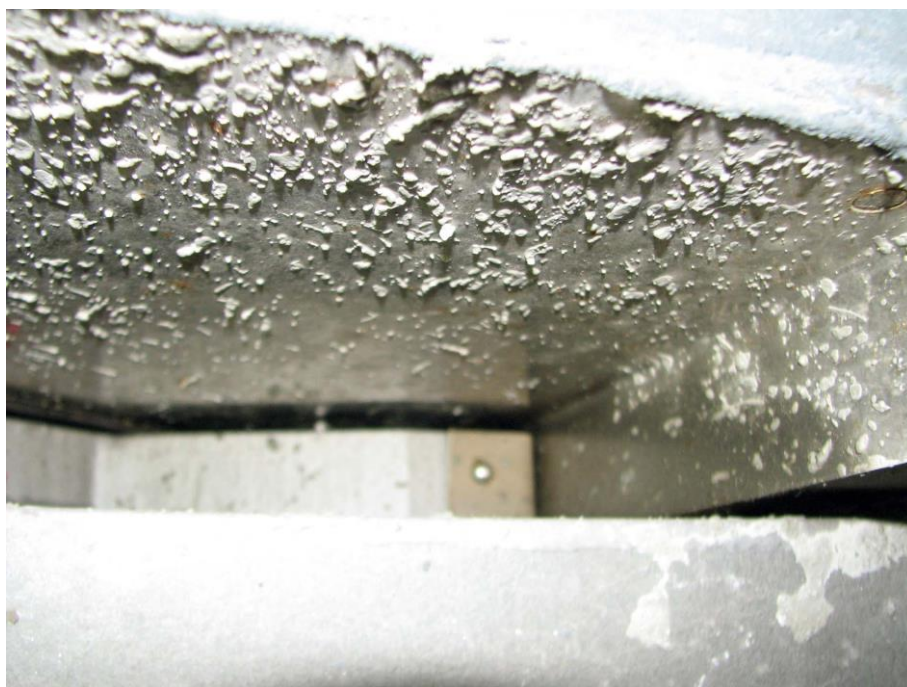
Slika 109: Umazana drsna površina z betonskim obrizgom.

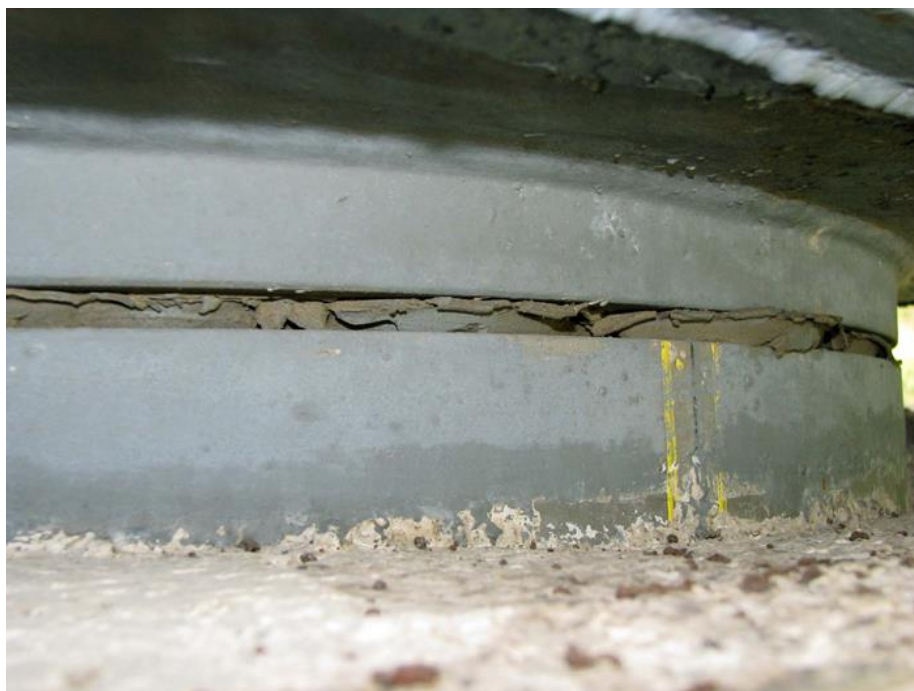
Slika 113: Propadanje tesnilnega traku nagibne reže.

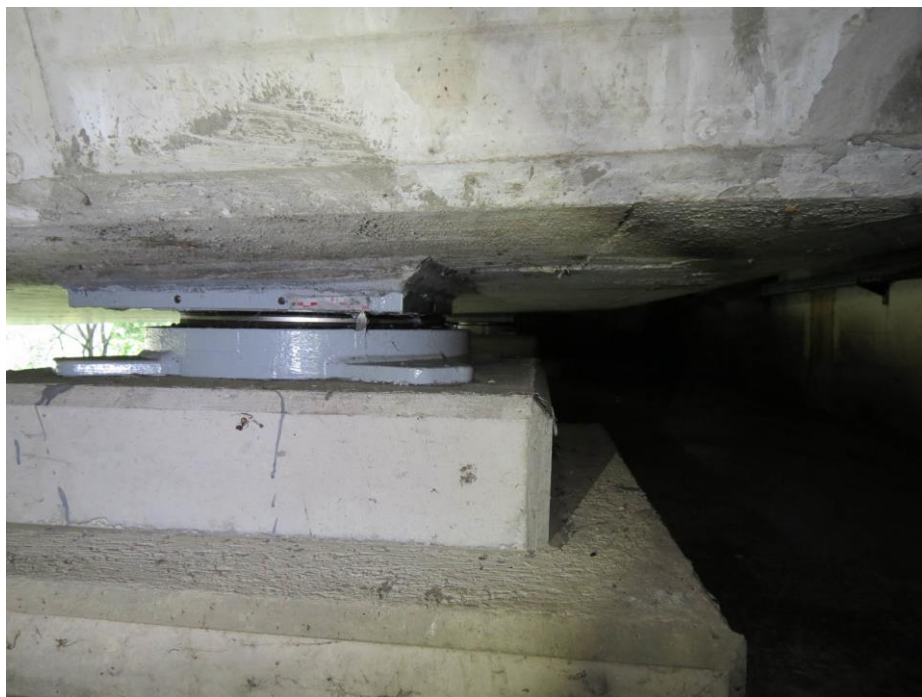
Slika 114: Prevelik pomik vodenega drsnega ležišča.

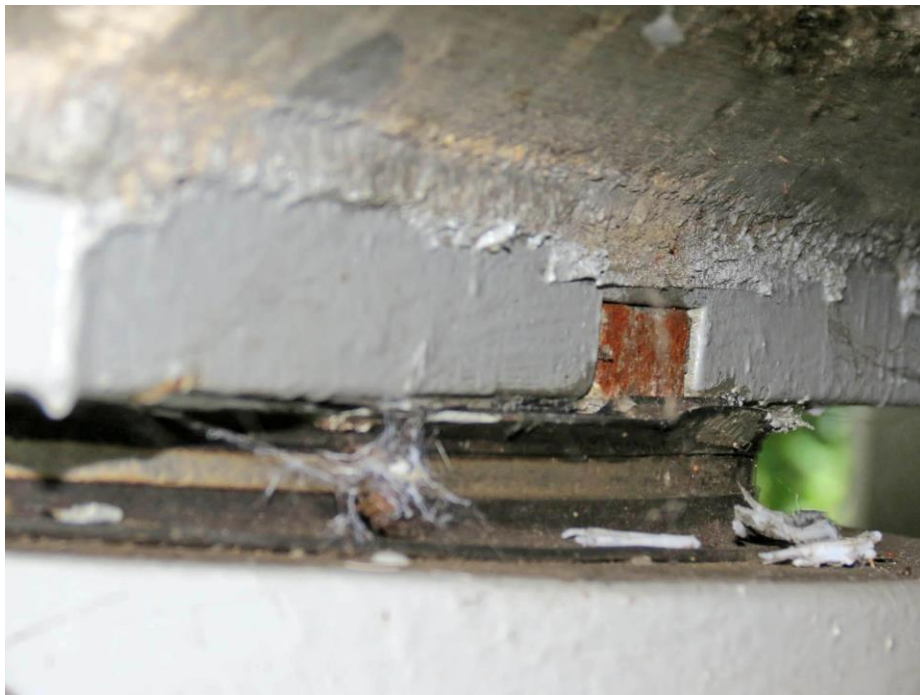
Slika 116: Prevelik pomik vodenega drsnega ležišča. Rob drsne plošče na drsnem disku. Struženje teflona.

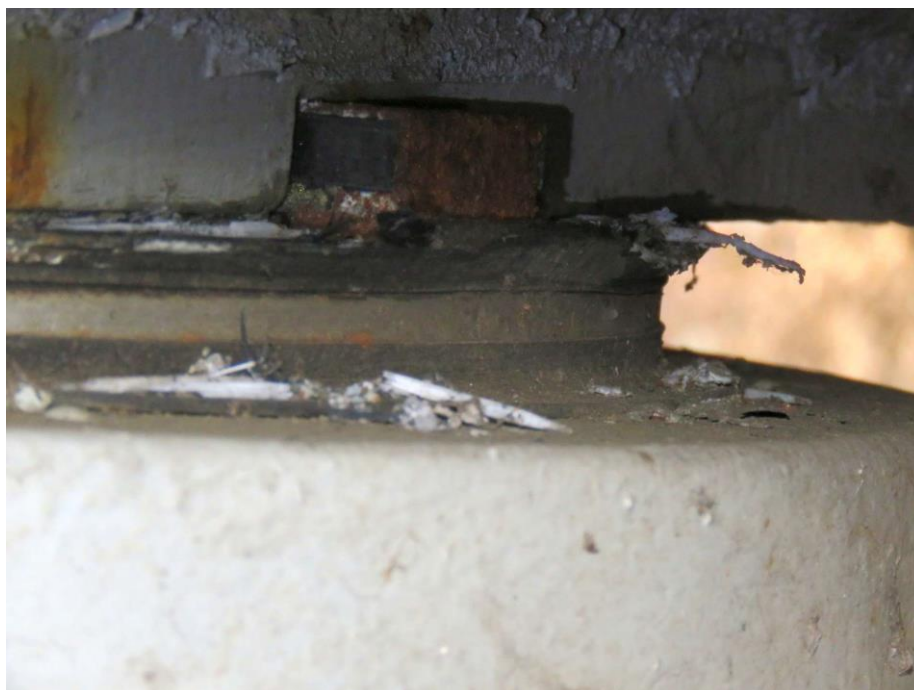
Slika 117: Prevelik pomik vodenega drsnega ležišča. Rob drsne plošče na drsnem disku. Struženje teflona.

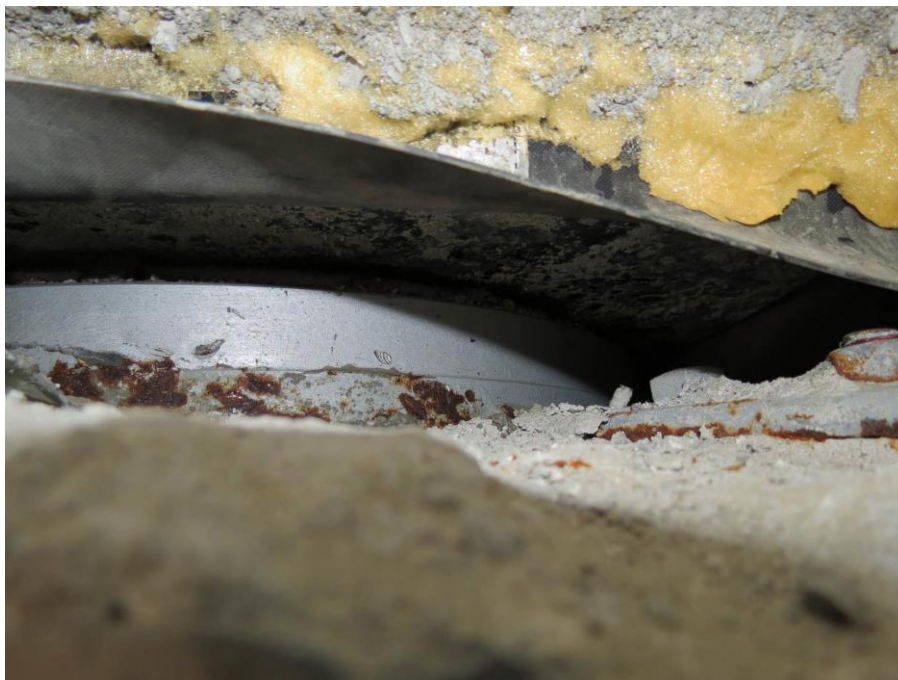
Slika 121: Lokalna korozija na mestu poškodb protikorozijske zaščite, ki so nastale ob vgrajevanju ležišča.

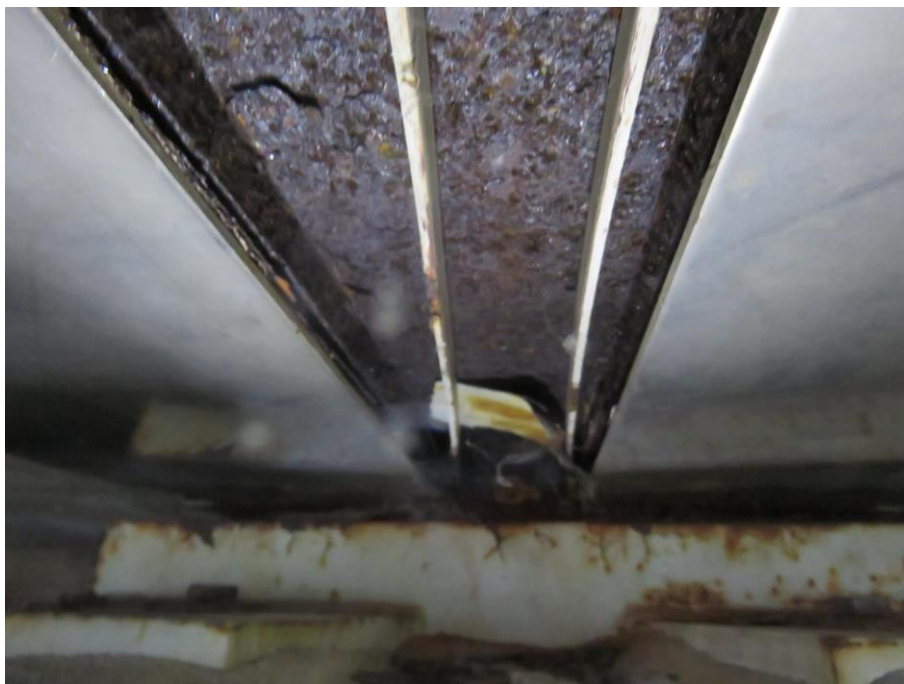
Slika 122: Korozija v utoru drsne plošče lončnega ležišča. Odstopanje drsnih parov (bočni drsni trak in bočna nerjavna pločevina) v utoru drsne plošče.

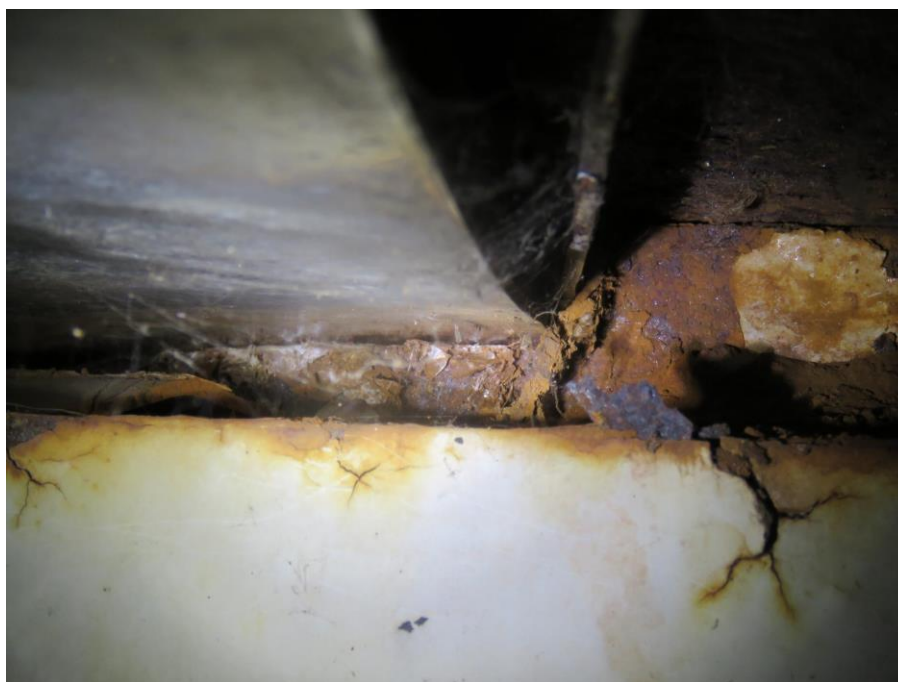
Slika 123: Naleganje drsne plošče na rob batnice lončnega ležišča. Zaradi obrabe teflona drsna plošče v kontaktu z robom utora batnice. Deformirana drsna pločevina. Ostružki teflona.

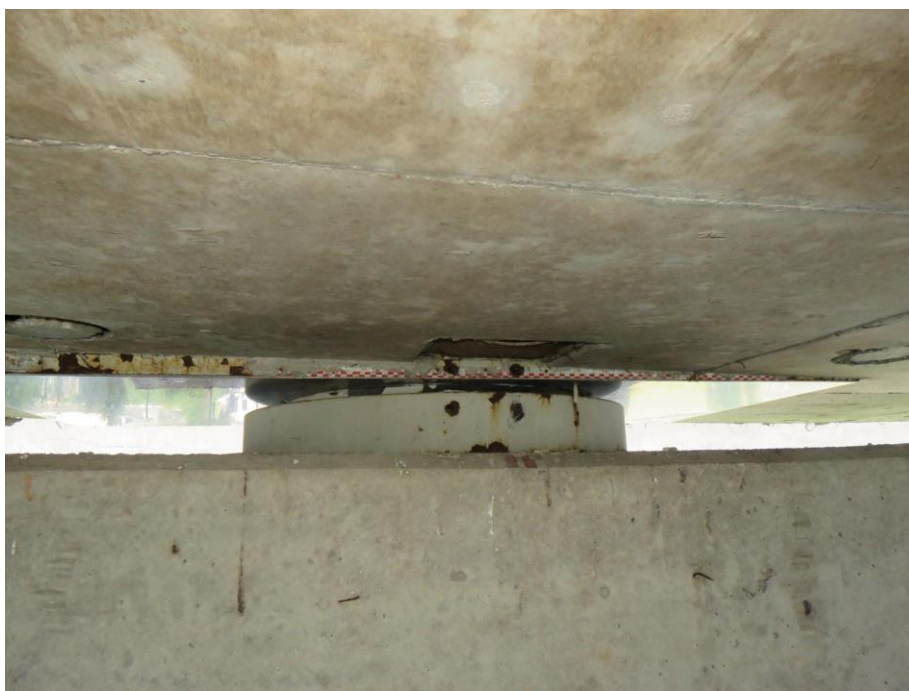
Slika 125: Nepravilno vgrajeno drsno ležišče, drsna plošča vgrajena v prekladno konstrukcijo.

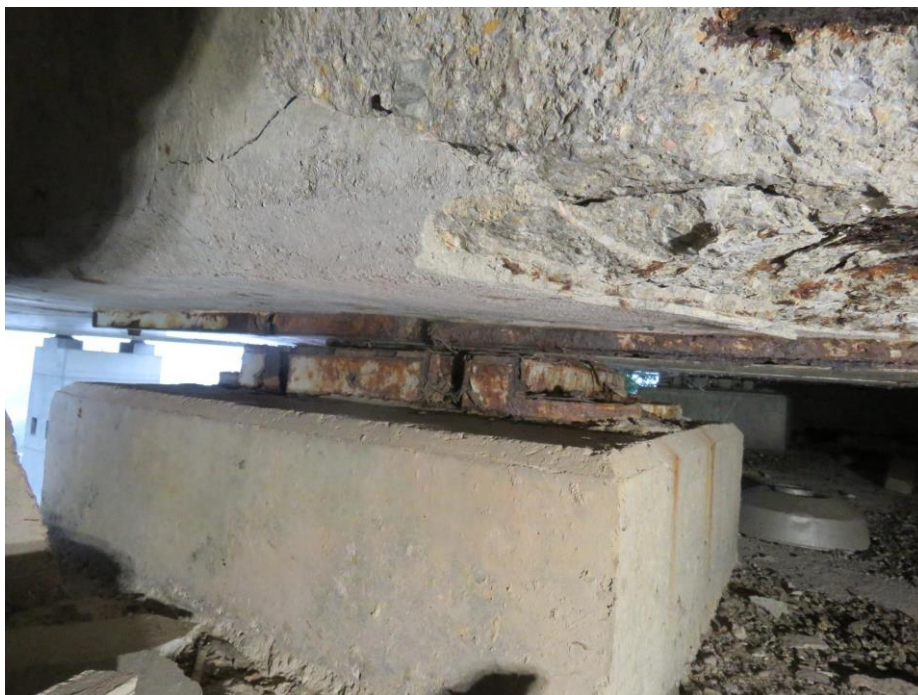
Slika 126: Korozija ležišča zaradi zamakanja skozi dilatacijo. Propadanje betona ob ležišču.

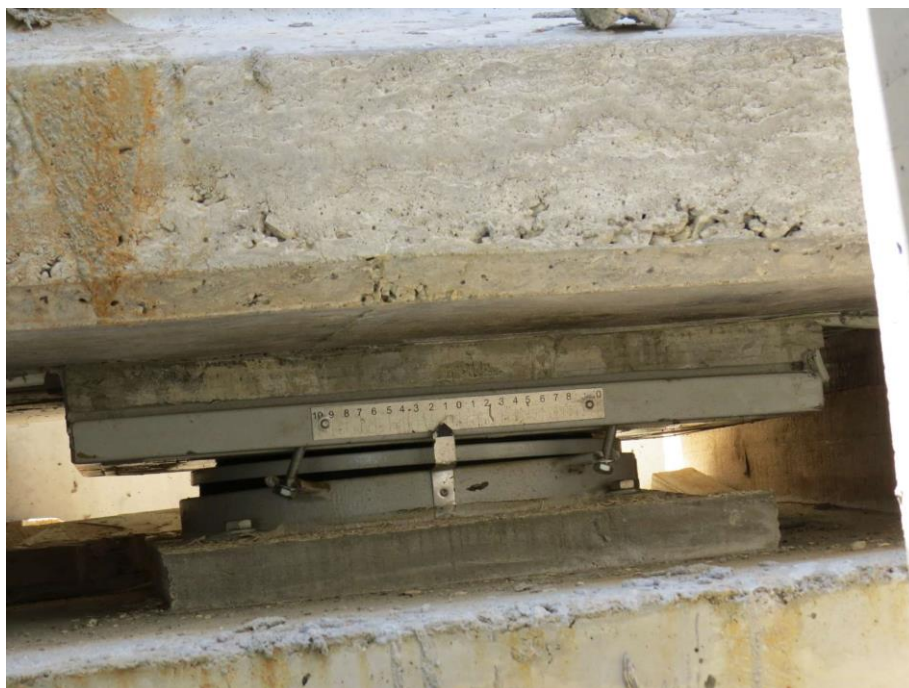
Slika 127: Prevelik zasuk lončnega ležišča pod montažnim betonskim nosilcem.

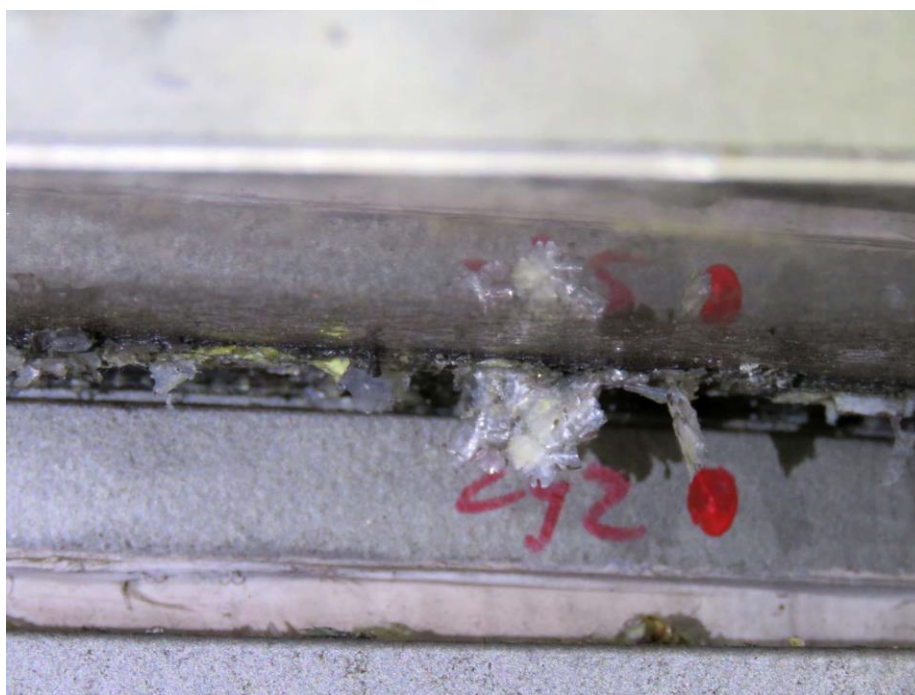
Slika 131: Struženje teflona drsnega diska lončnega ležišča.

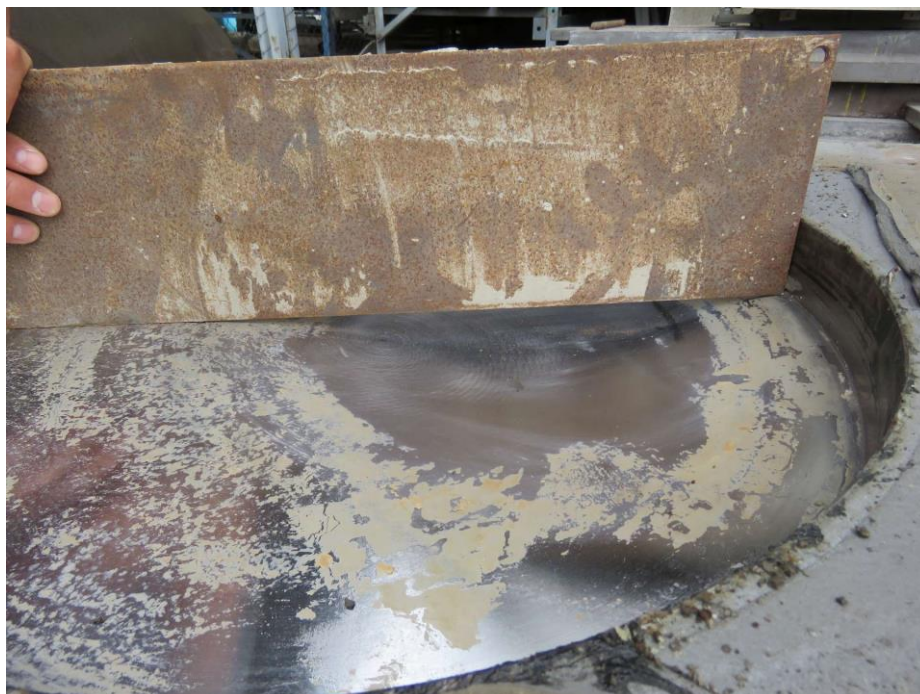
Slika 133: Deformacija lonca lončnega ležišča zaradi napake pri podlivanju.

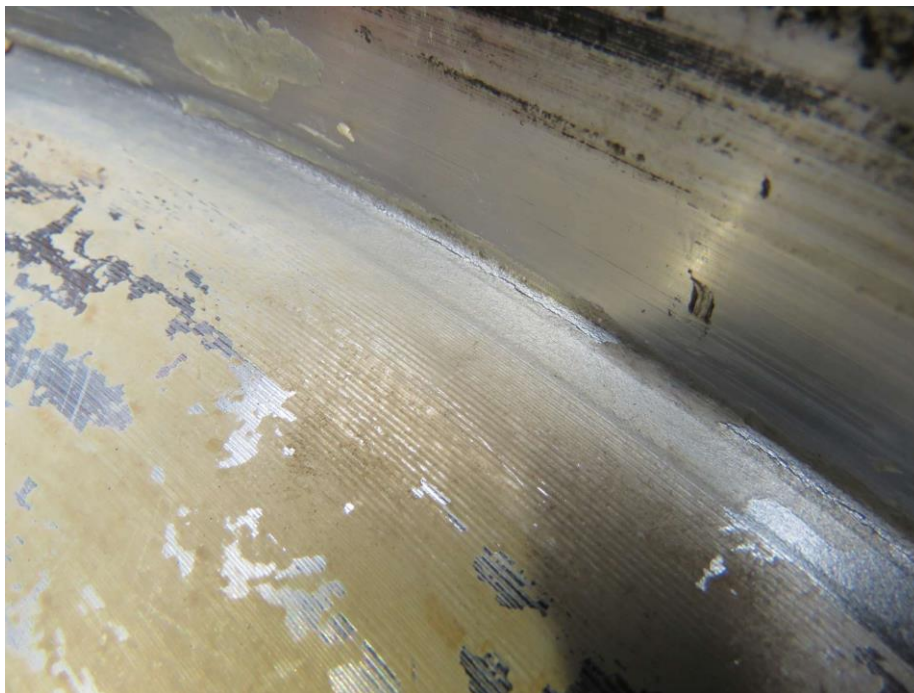
Slika 134: Razpoke v stiku dna lonca s steno lonca zaradi deformacije dna lonca.

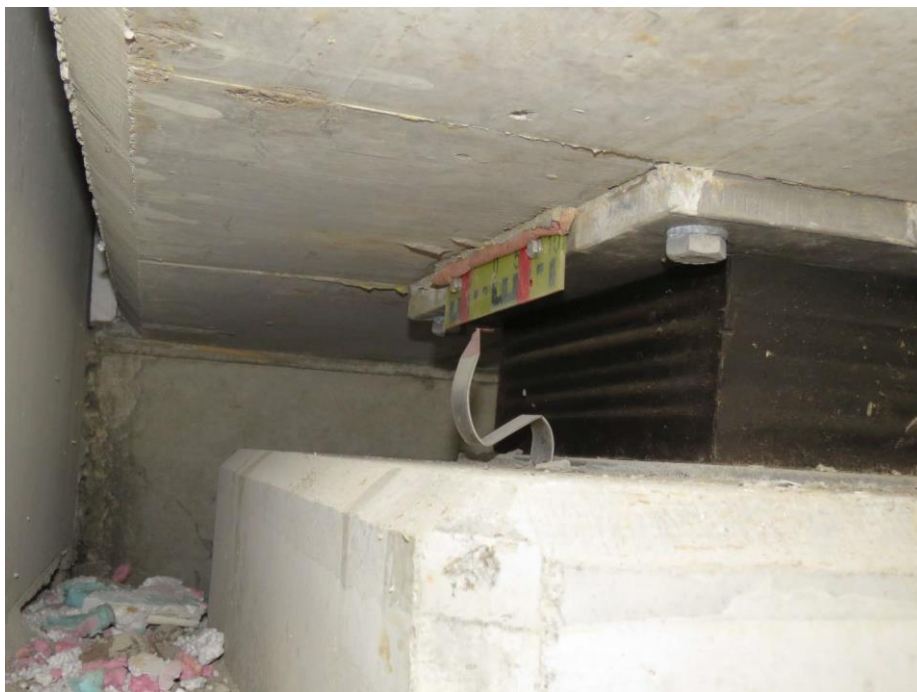
Slika 137: Deformiran kazalec pomikov.

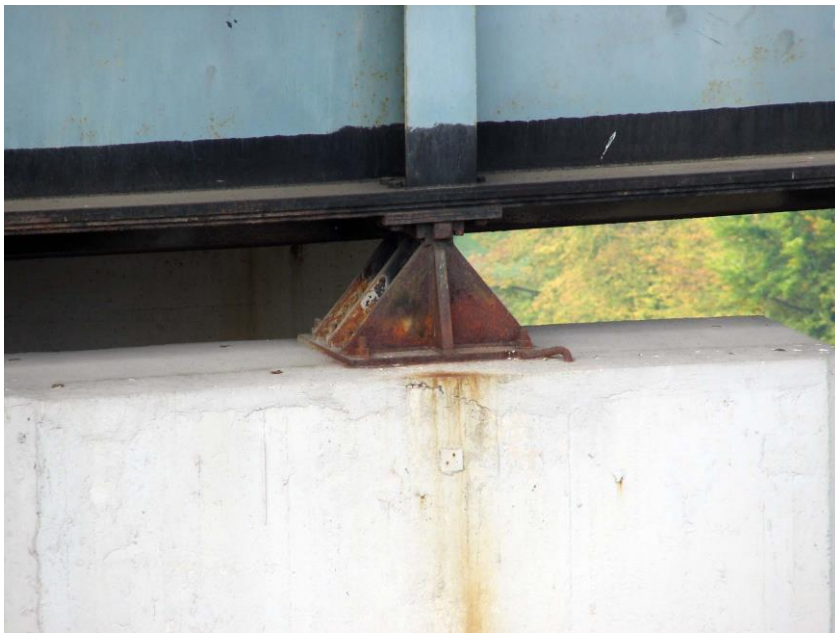
Slika 142: Linijsko nagibno ležišče – korozija.

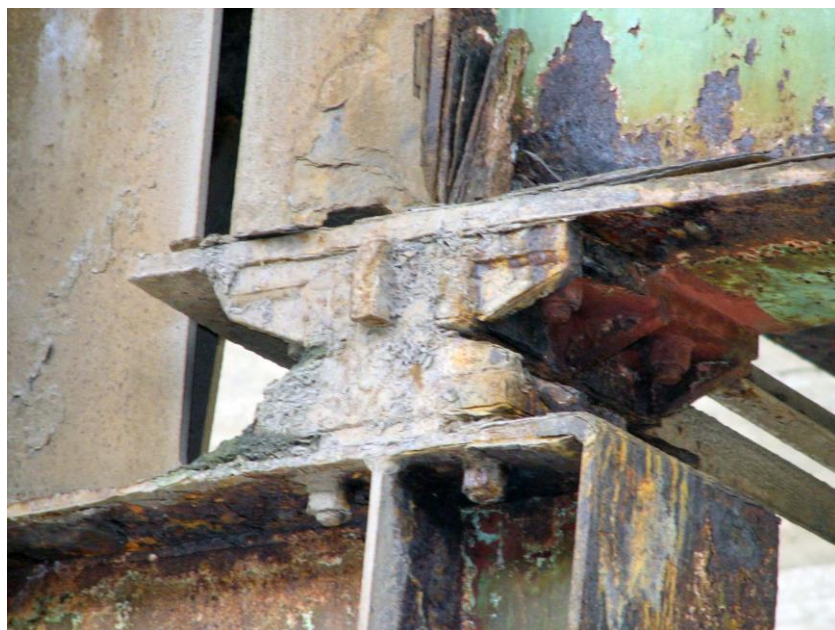
Slika 143: Linijsko nagibno ležišče – močna korozija in siganje.

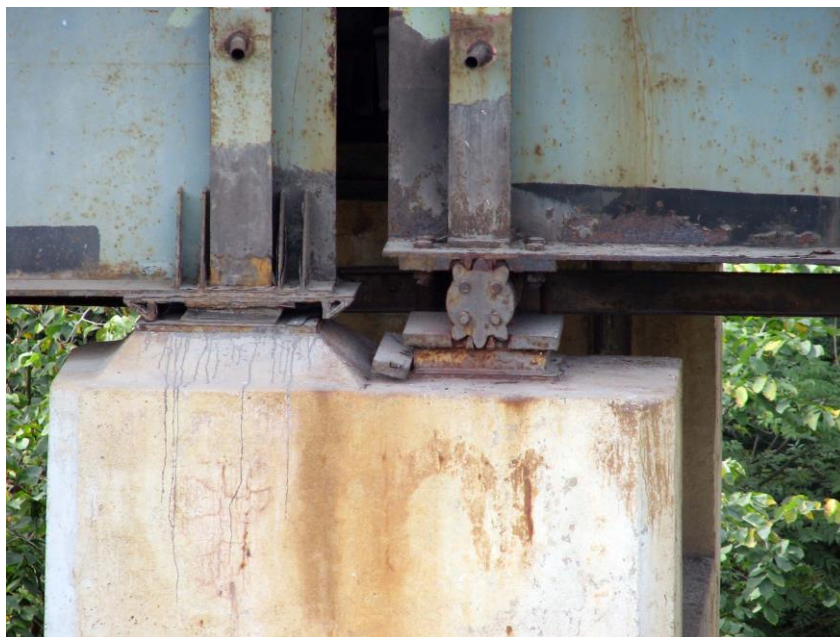
Slika 144: Enojno valjčno ležišče – korozija.

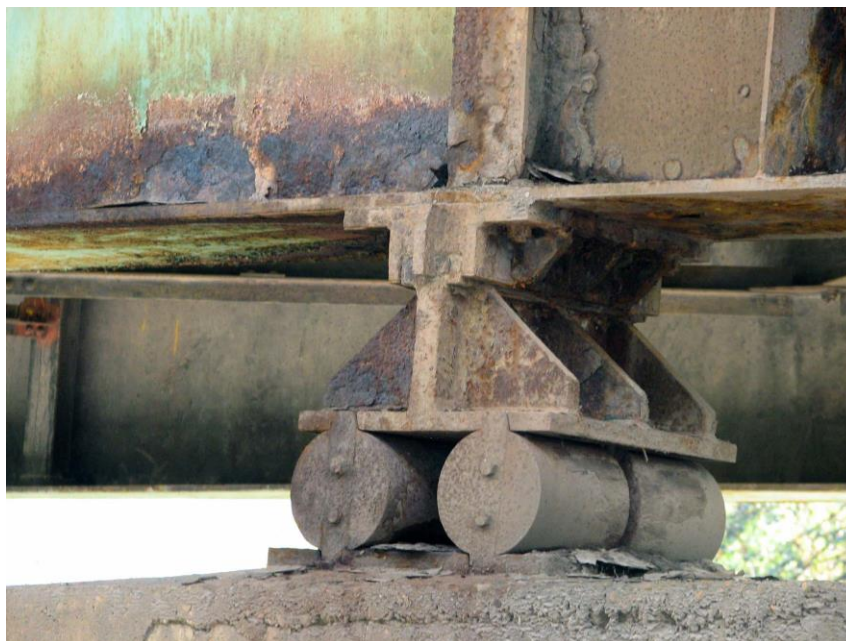
Slika 145: Dvojno valjčno ležišče – korozija zaradi zamakanja.

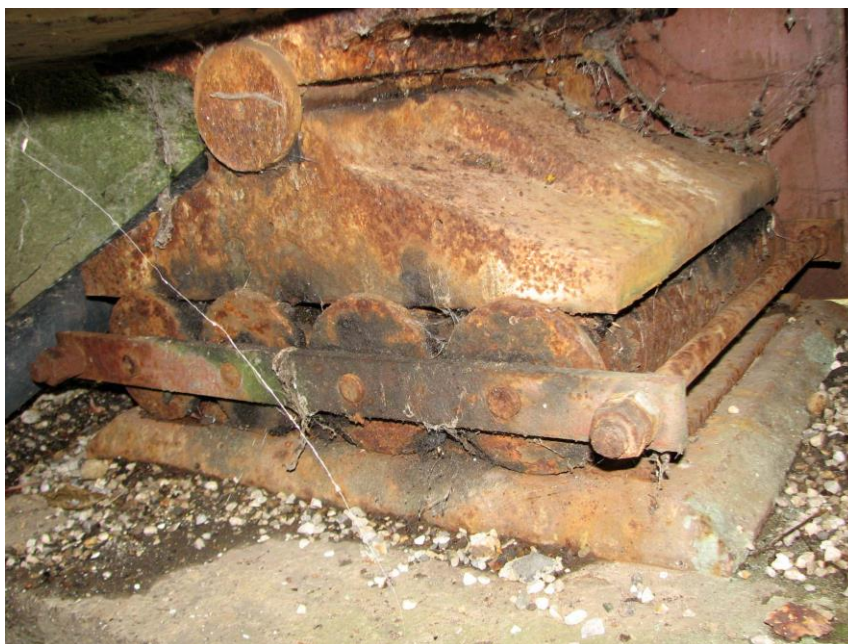
Slika 146: Več valjčno ležišče – korozija zaradi zamakanja.

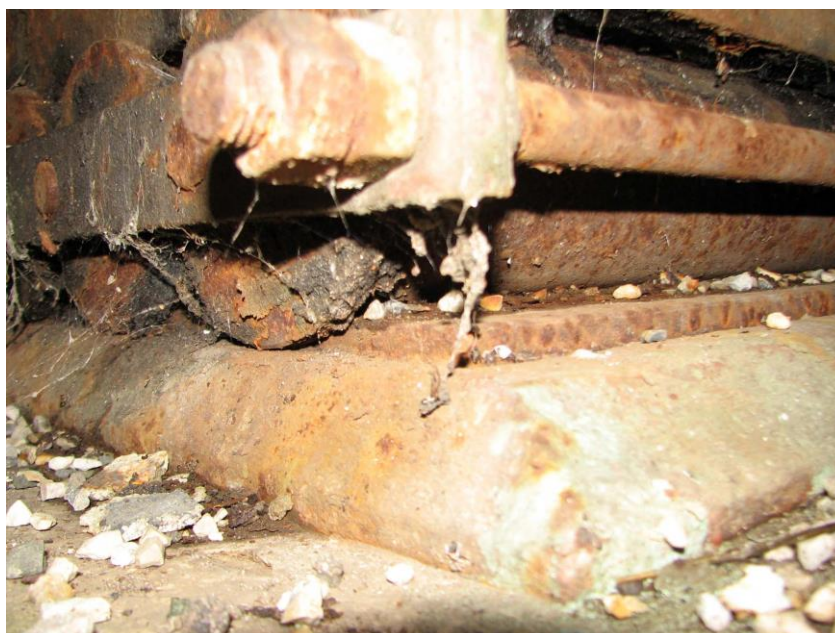
Slika 147: Več valjčno ležišče – nečista kotalna površina.

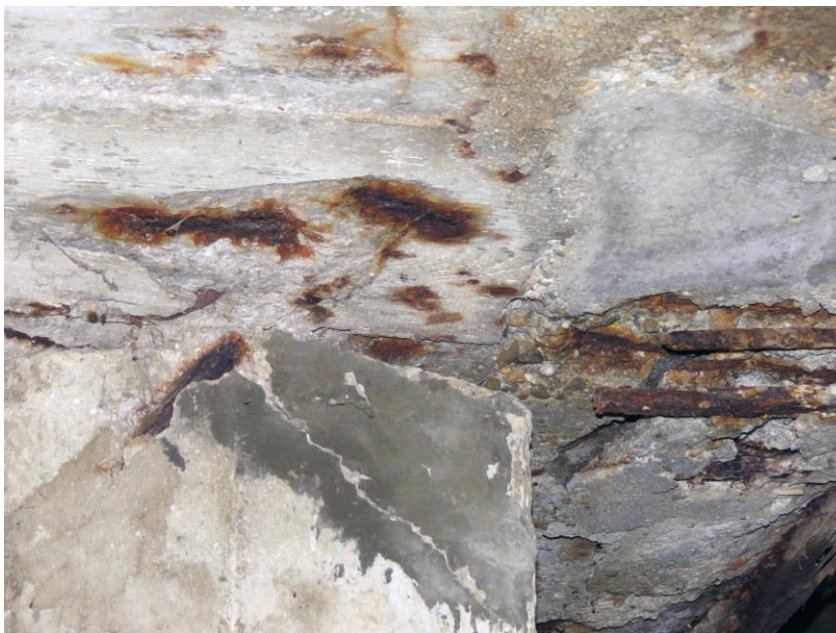
Slika 154: Korozija armature in lokalno krušenje vogala nihajnega bloka betonskega členka.

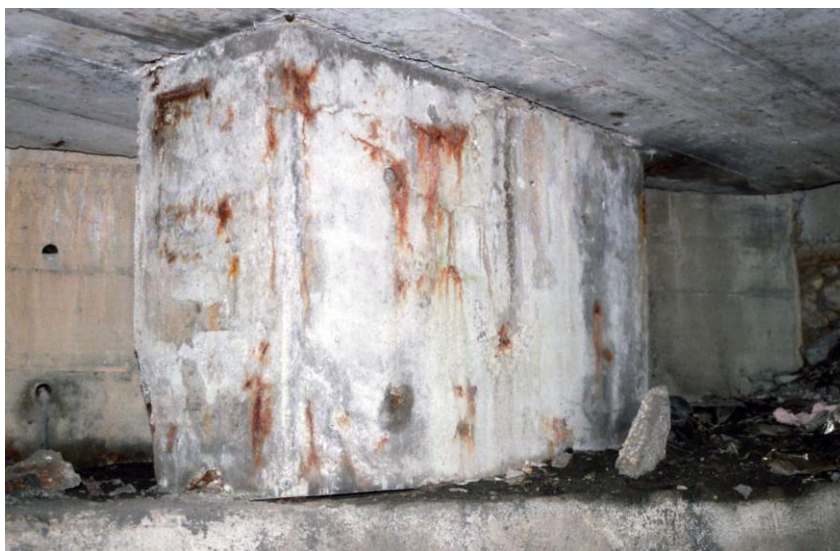
Slika 155: Zamakanje, korozija armature in lokalna delaminacija betona nihajnega bloka betonskega členka.

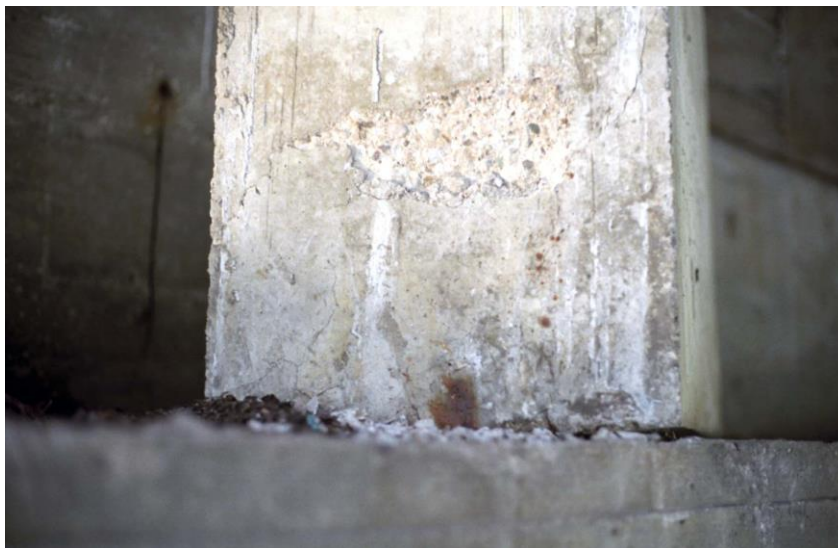
Slika 156: Lokalna delaminacija betona nihajnega bloka betonskega členka.

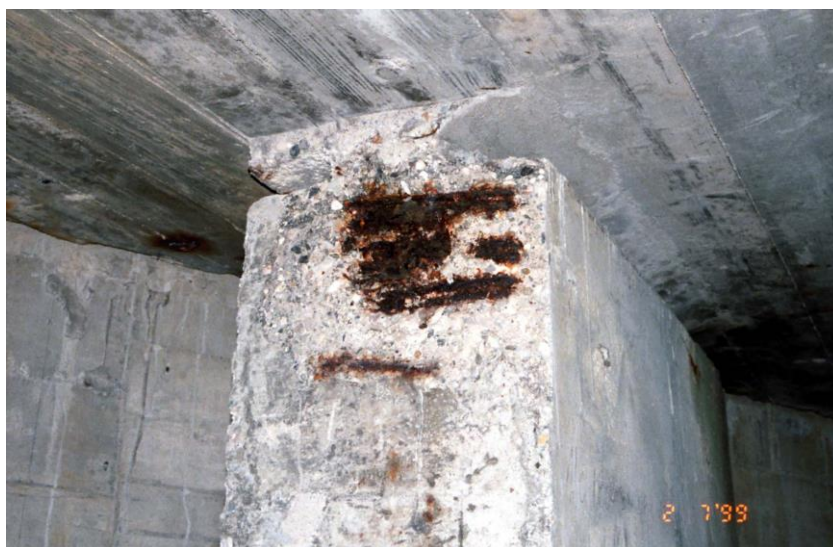
Slika 157: Lokalna delaminacija betona zaradi močne korozije armature nihajnega bloka betonskega členka.

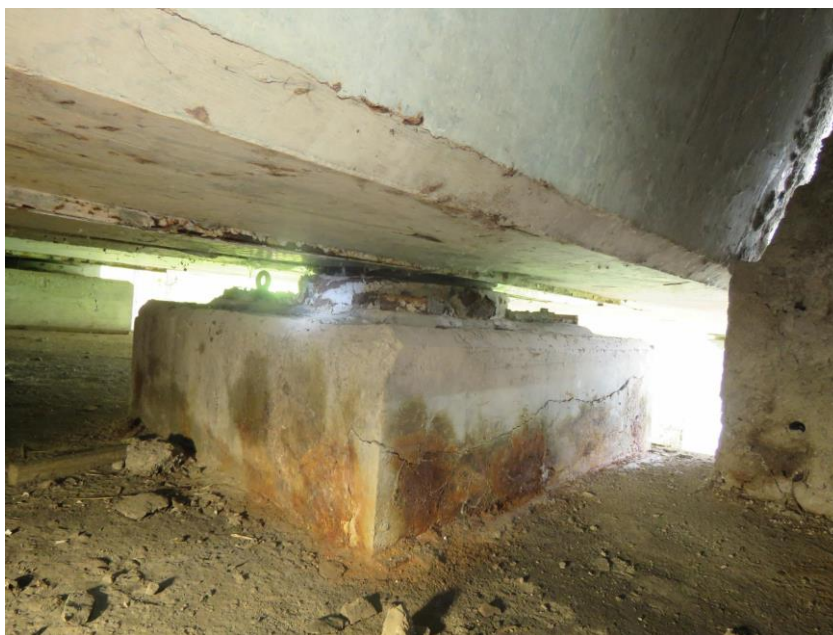
Slika 158: Strižna razpoka v betonskem ležiščnem podstavku. Razpadanje betona zaradi korozije armature. Ležiščna polica v stalni vlagi zaradi netesne dilatacije.

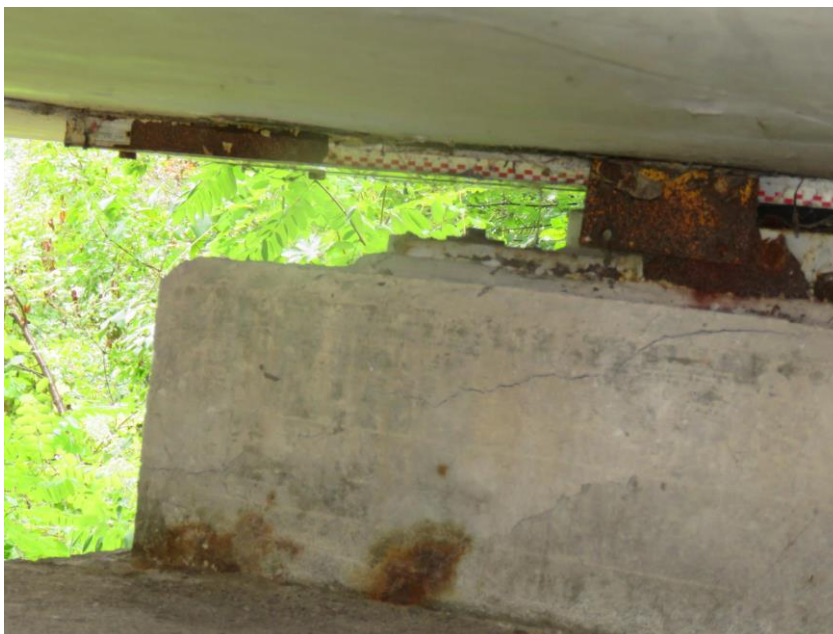
Slika 159: Strižna razpoka v betonskem ležiščnem podstavku.

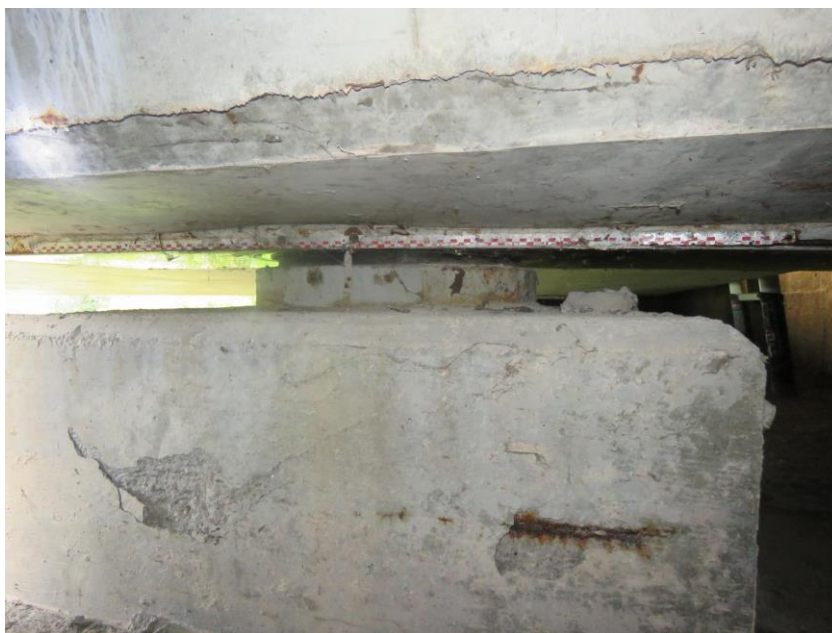
Slika 160: Delaminacija betona ležiščnega podstavka zaradi korozije armature.

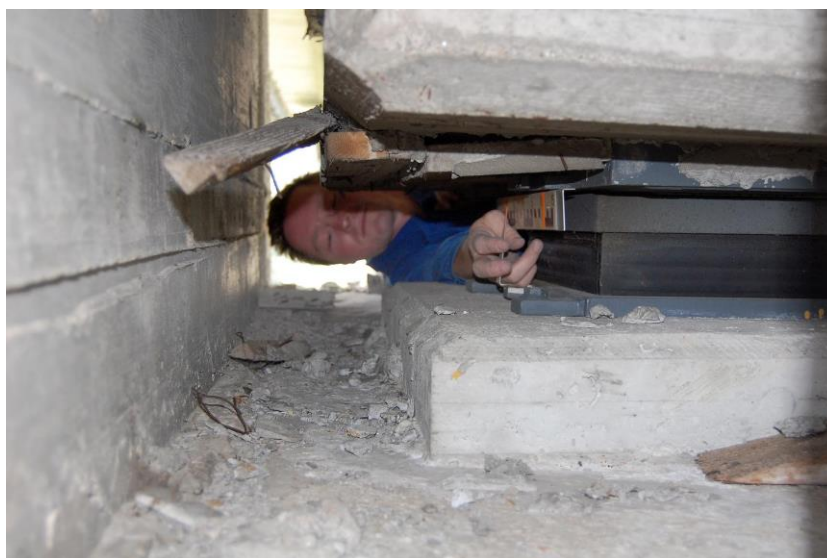
Slika 161: Kazalec pomikov in merilna skala vgrajena na napačni strani ležišča. Zaradi premajhnega razmika me ležiščem in parapetnim zidom je težko dovolj natančno oziroma je nemogoče odčitati velikost pomika.

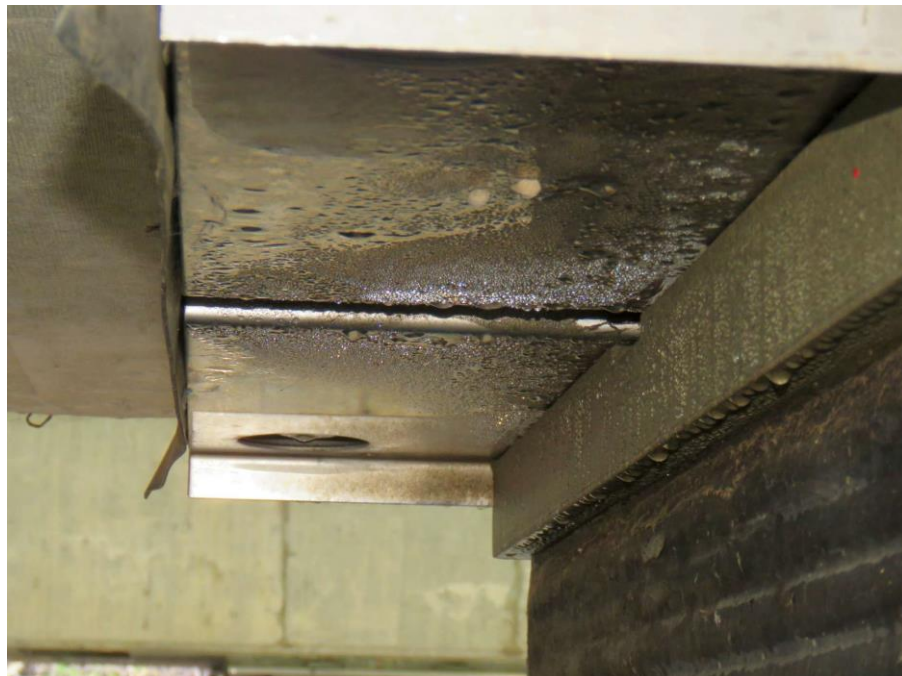
Slika 167: Kondenčna voda na površini ležišča. Ob neustrezni ali poškodovani protikorozijski zaščiti je generator korozijskih procesov.
