REPUBLIKA SLOVENIJA  
MINISTRSTVO ZA INFRASTRUKTURO

## **TEHNIČNA SPECIFIKACIJA TSG-211-014: 2025 TSG-212-014: 2025**

# **PREMOSTITVENI OBJEKTI**

## **LEŽIŠČA NA PREMOSTITVENIH OBJEKTIH (fotodokumentacija)**

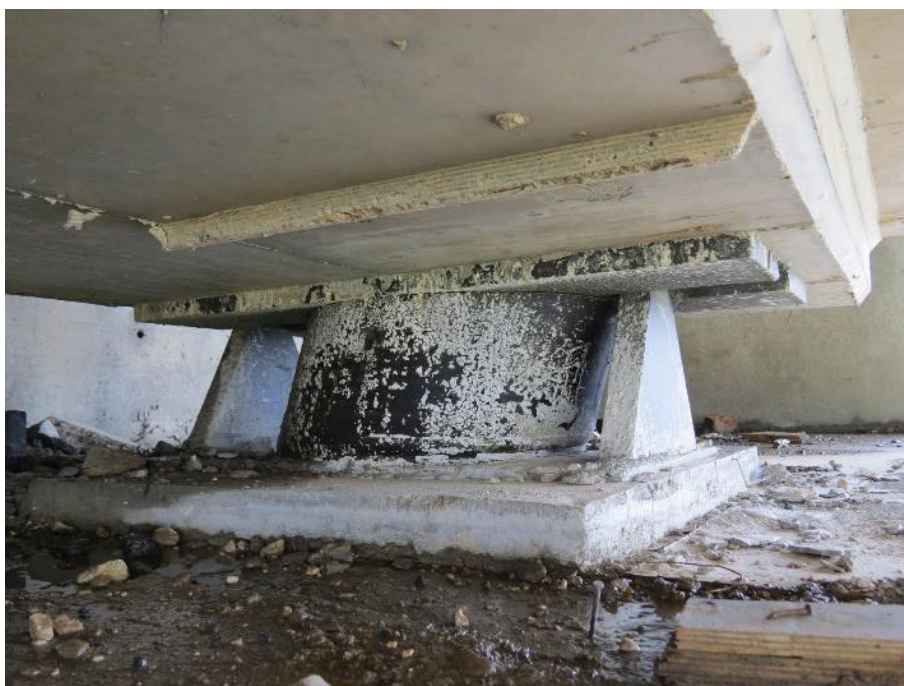
Slika 2: Umazana površina elastomernega ležišča s pridrževalno konstrukcijo za vzdolžno in prečno smer. Premajhen previs spodnje in zgornje ležiščne plošče v prečni smeri.

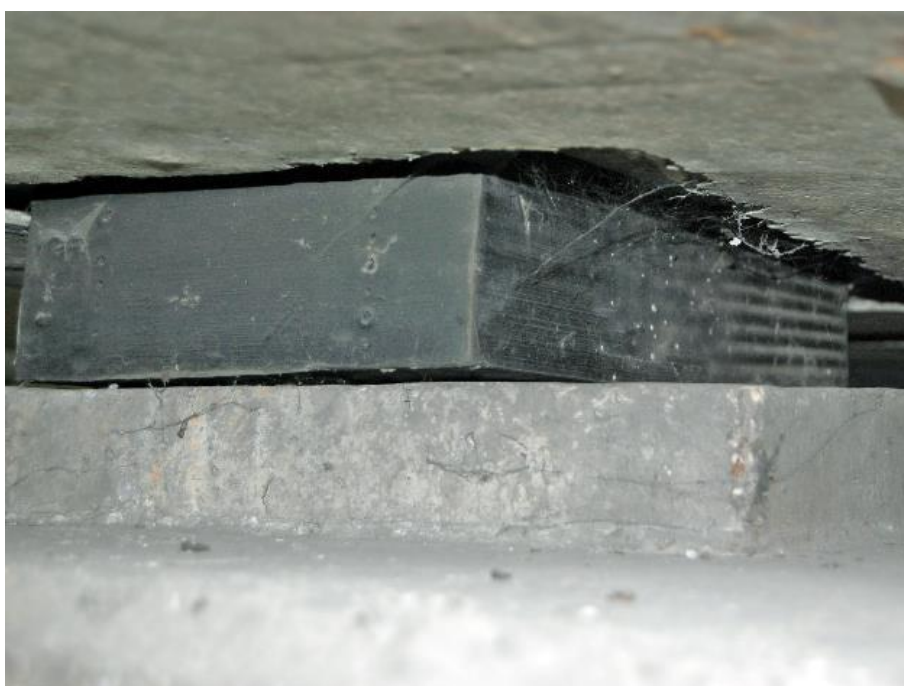
Slika 10: Neenakomerno naleganje elastomernega ležišča na spodnji betonski blazini. Polovica ležišča praktično ni v kontaktu s spodnjo betonsko ležiščno blazino.

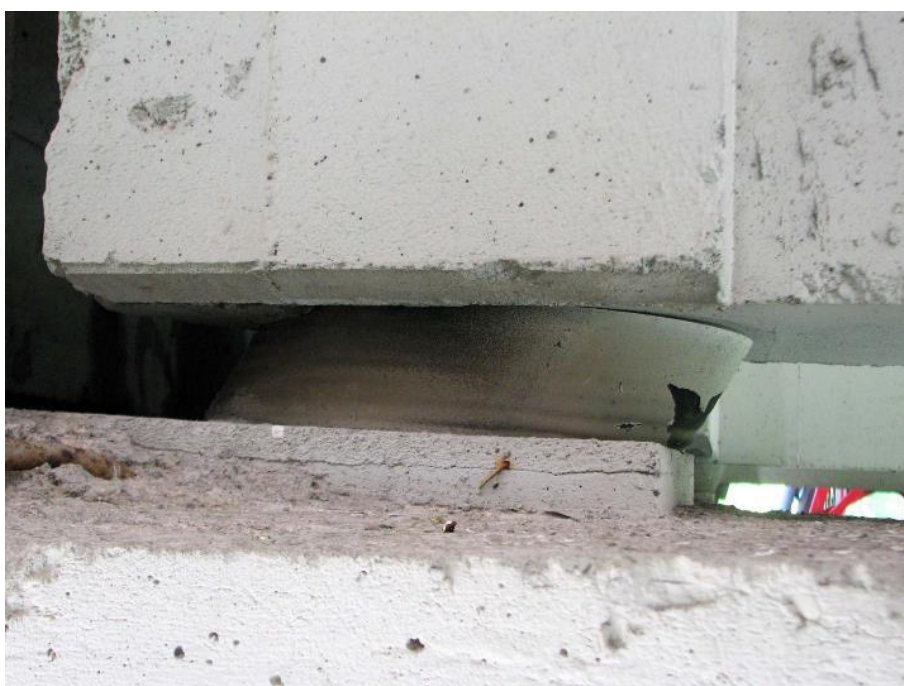
Slika 14: Ležišče vgrajeno preblizu roba ležiščne blazine. Na čelni kontaktni površini špranja med ležiščem in prekladno konstrukcijo. Ležišče ni vgrajeno horizontalno.

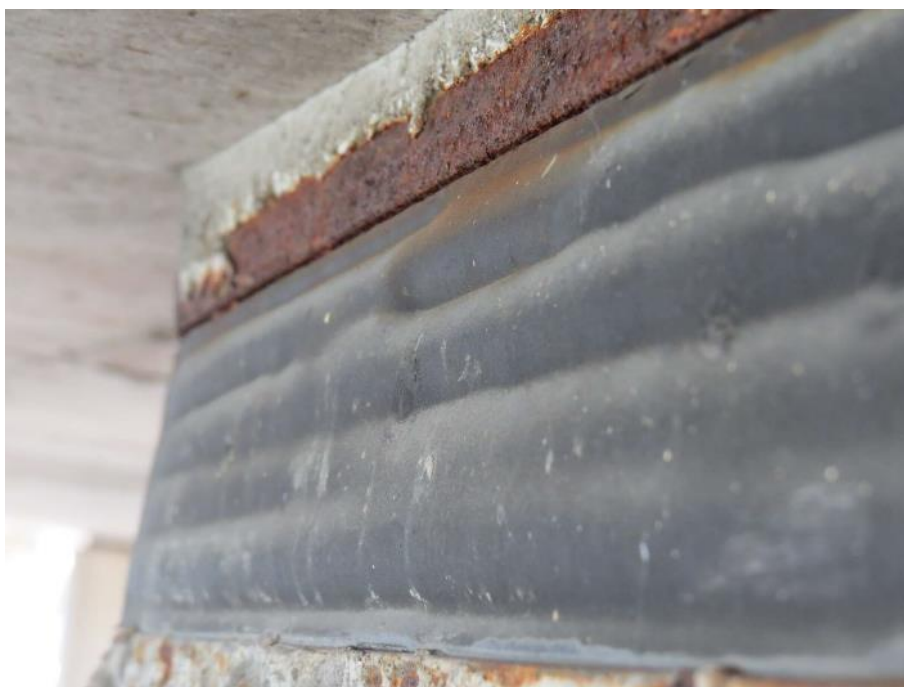
Slika 20: Popuščanje spojev med jeklenimi vložki in elastomerjem. Združevanje manjših gub v večje gube. Korozija ležiščnih plošč.

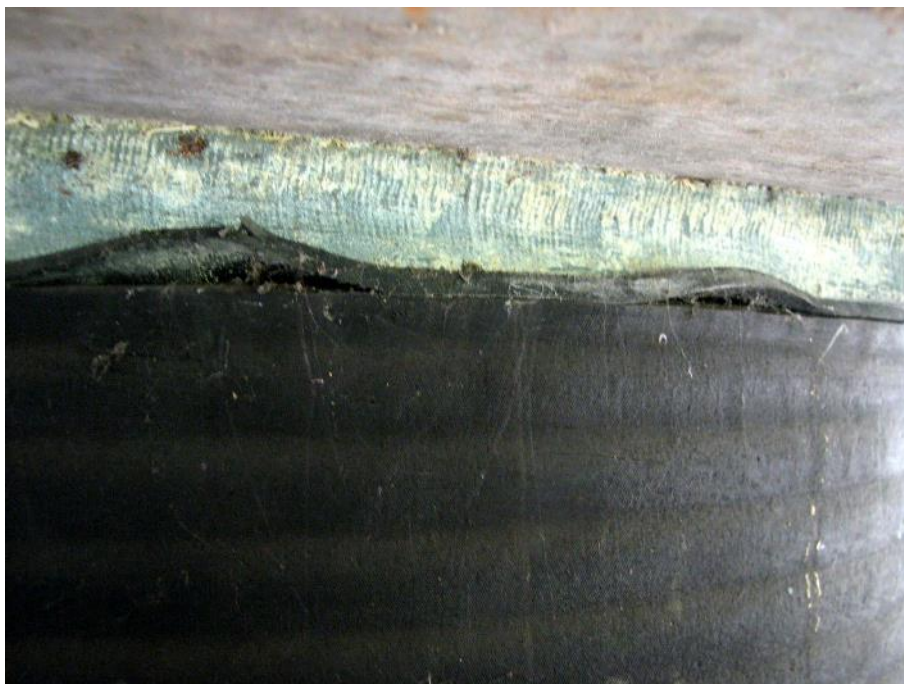
Slika 21: Odstopanje zgornjega krovnega sloja elastomerja zaradi preozke zgornje ležiščne plošče.

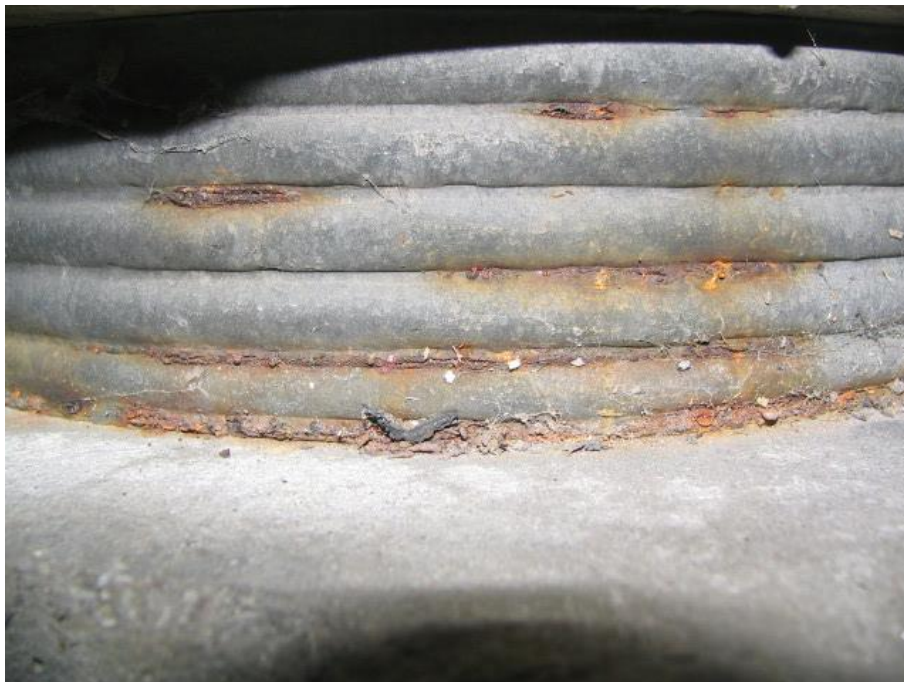
Slika 27: Korozija jeklenih vložkov elastomernega ležišča zaradi stalne prisotnosti vlage in solnice.

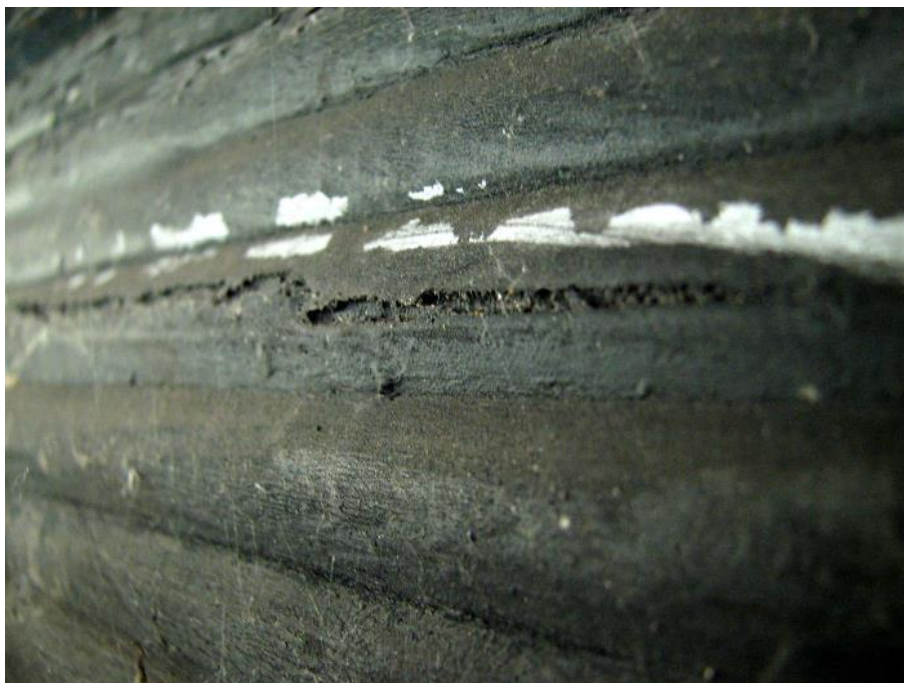
Slika 28: Razpoka zaradi slabe kvalitete krovne plasti elastomerja.

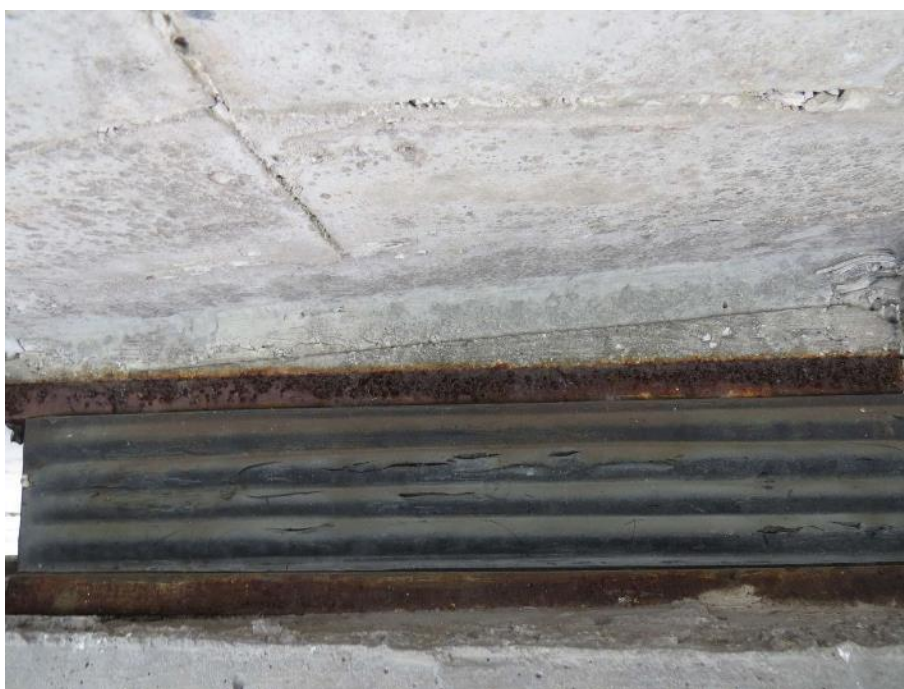
Slika 34: Neustrezne dimenzije ležiščnih plošč – plošče brez ustreznih previsov. Korozija ležiščnih plošč. Razpoke zaradi staranja in/ali lokalnih napetosti.

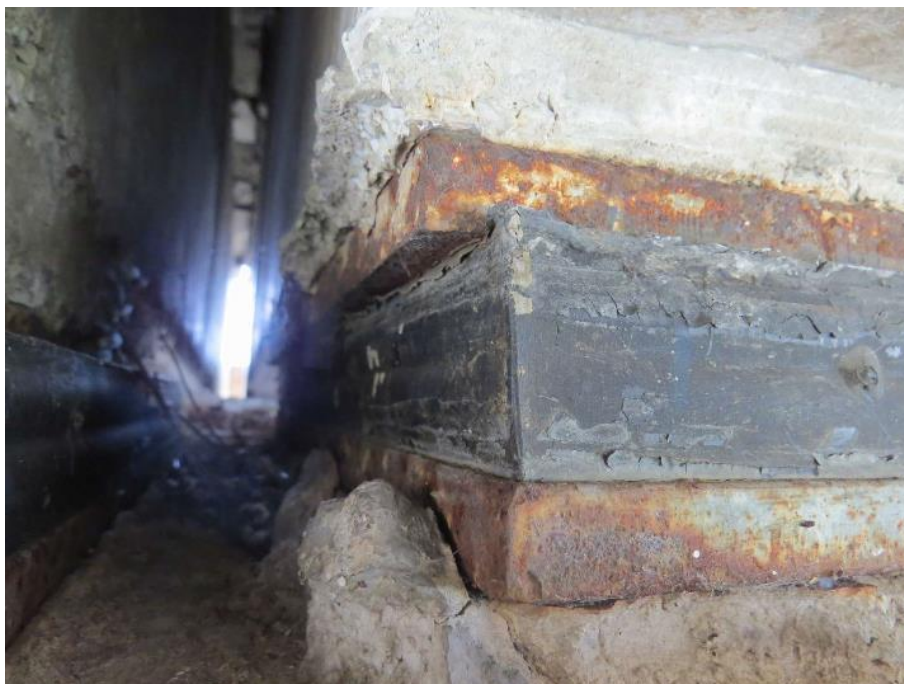
Slika 35: Neustrezne dimenzije ležiščnih plošč – plošče brez ustreznih previsov. Korozija ležiščnih plošč. Nepravilno vgrajene ležiščne plošče. Poškodbe površine elastomerja zaradi staranja.

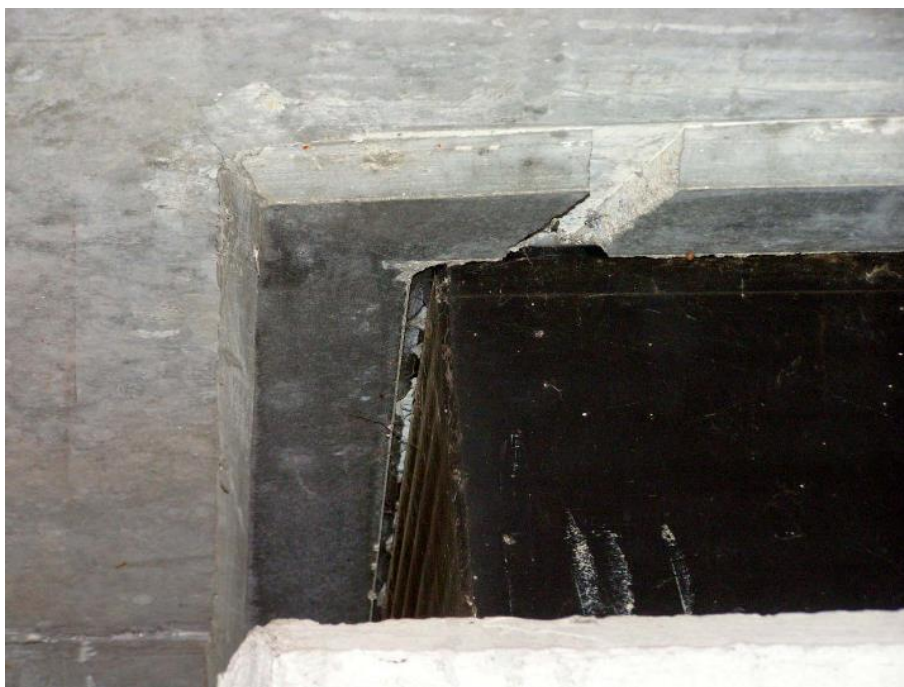
Slika 46: Odlom zgornjega venca zaradi zdrsavanja ležišča. Nepravilna izvedba kontaktne površine podlivne malte in prekladne konstrukcije in neustrezna sprijemnost obeh površin.

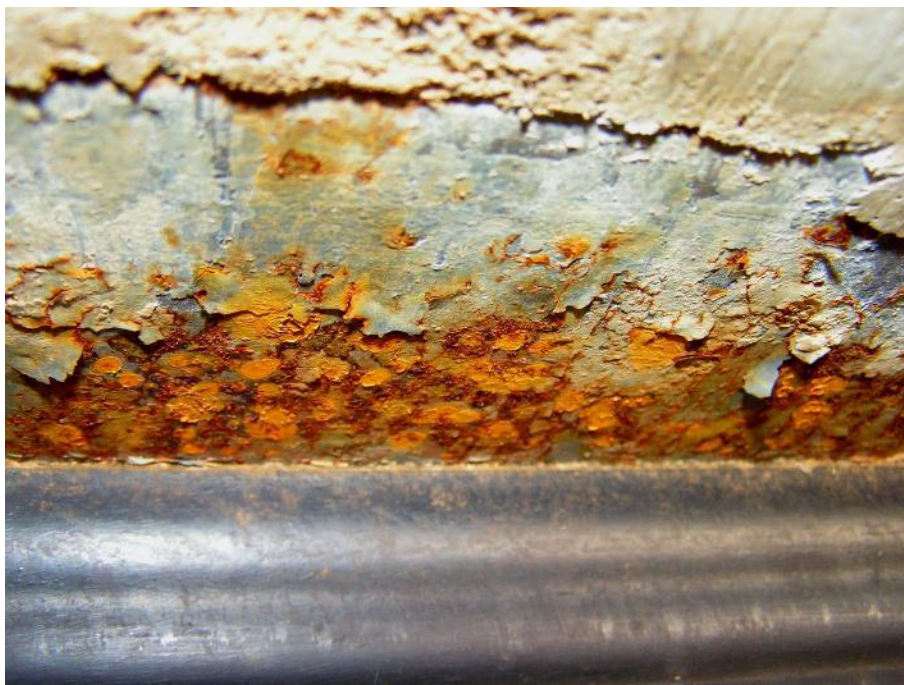
Slika 48: Korozija zgornje ležiščne plošče zaradi neustrezno izvedene protikorozijske zaščite.

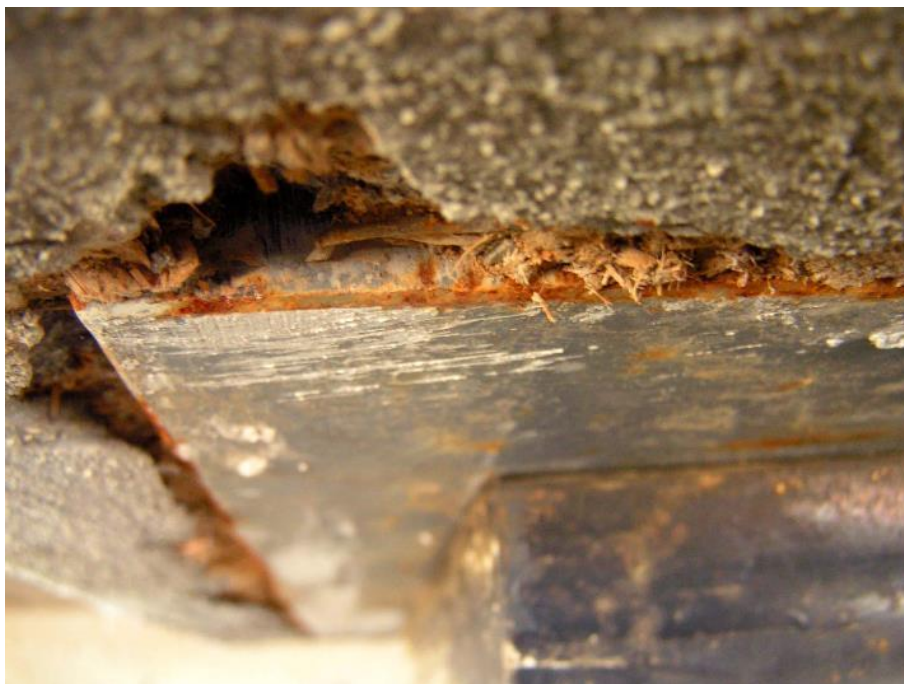
Slika 49: Napaka pri vgradnji zgornje ležiščne plošče. Neočiščena površina okoli stika zgornje ležiščne plošče z opažem ležiščne blazine pred pričetkom betoniranja.

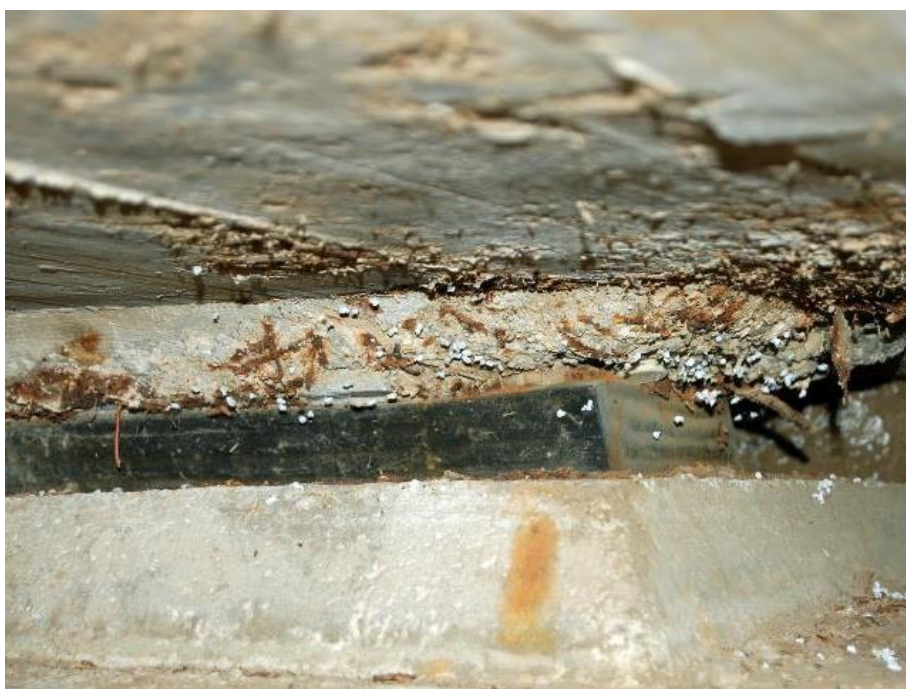
Slika 52: Neustrezno izdelana zgornja ležiščna blazina z ostanki žebeljev, žice in žaganja. Lokalno razpadanje ležiščne blazine.

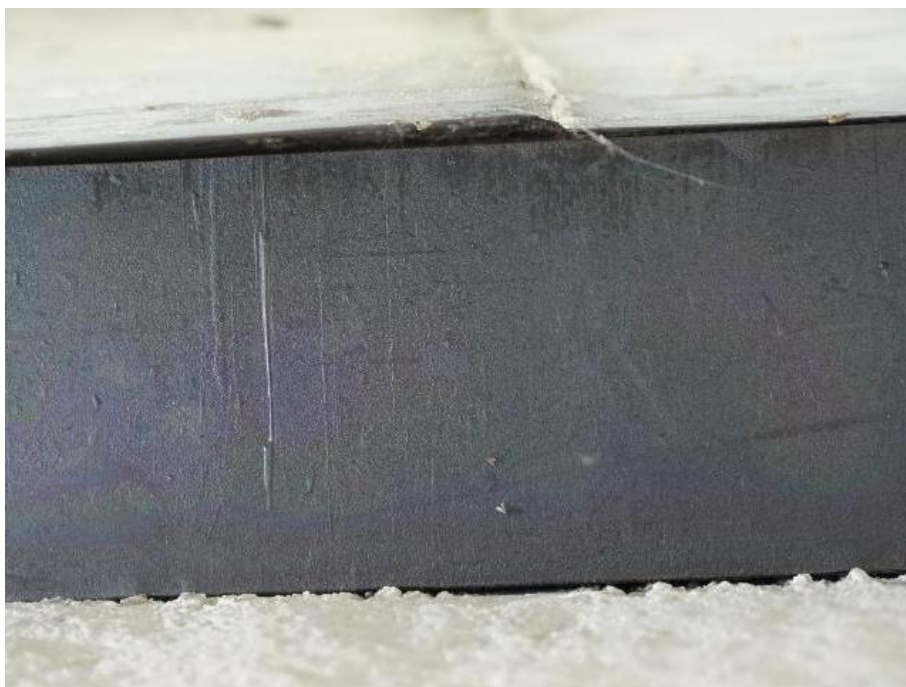
Slika 54: Neustrezno izdelana kontaktna površina plošče v področju ležišča zaradi zamaknjenih opažnih plošč. Neenakomerna obremenitev ležišča.

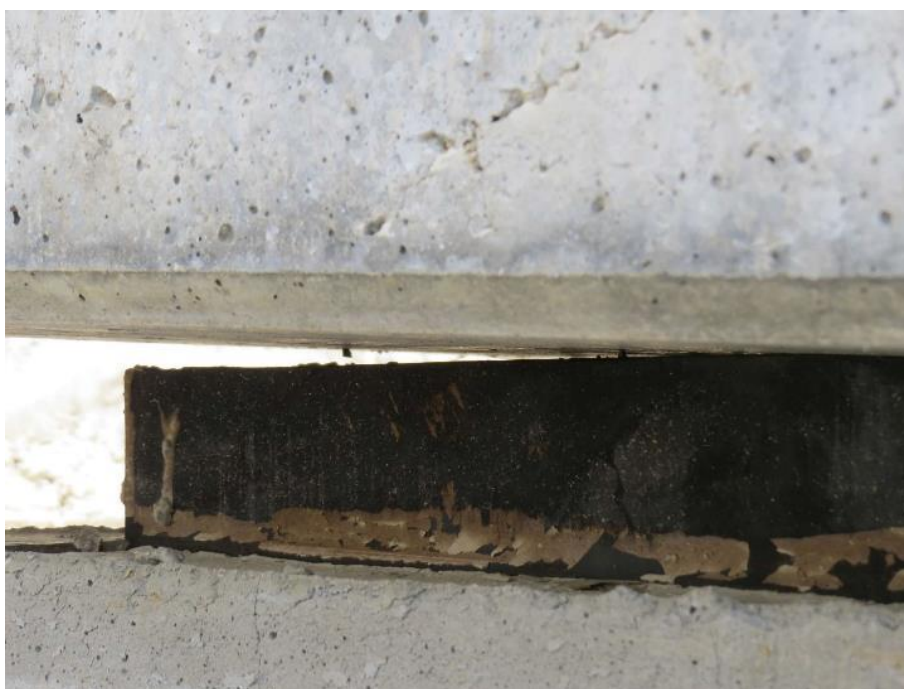
Slika 60: Neustrezna in nepravilna vgradnja elastomernega ležišča pod betonskim montažnim nosilcem. Ležišče zalito v podlivno malto. Povezava ležišča z montažnim nosilcem ni bila rešena.

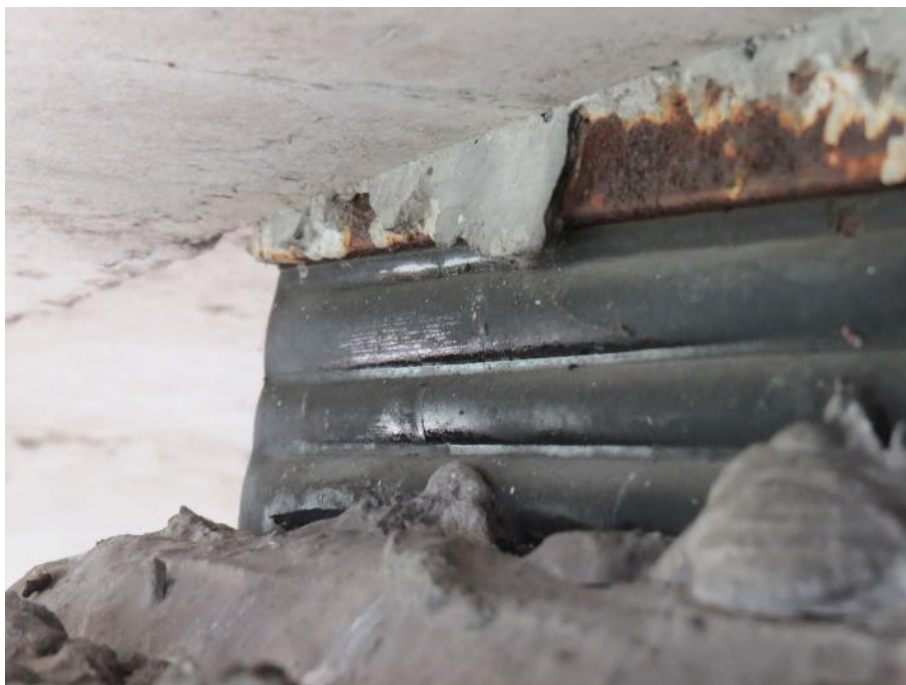
Slika 64: Pretanka debelina krovne plasti elastomerja.

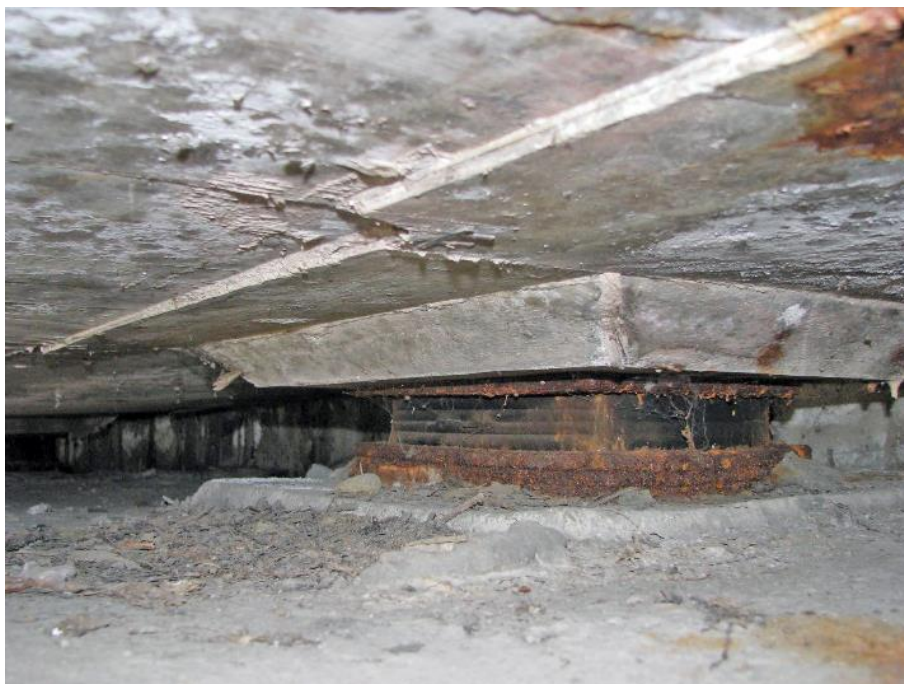
Slika 69: Močna korozija ležiščnih in podložnih plošč v stalnem vlažnem okolju zaradi netesne dilatacije.

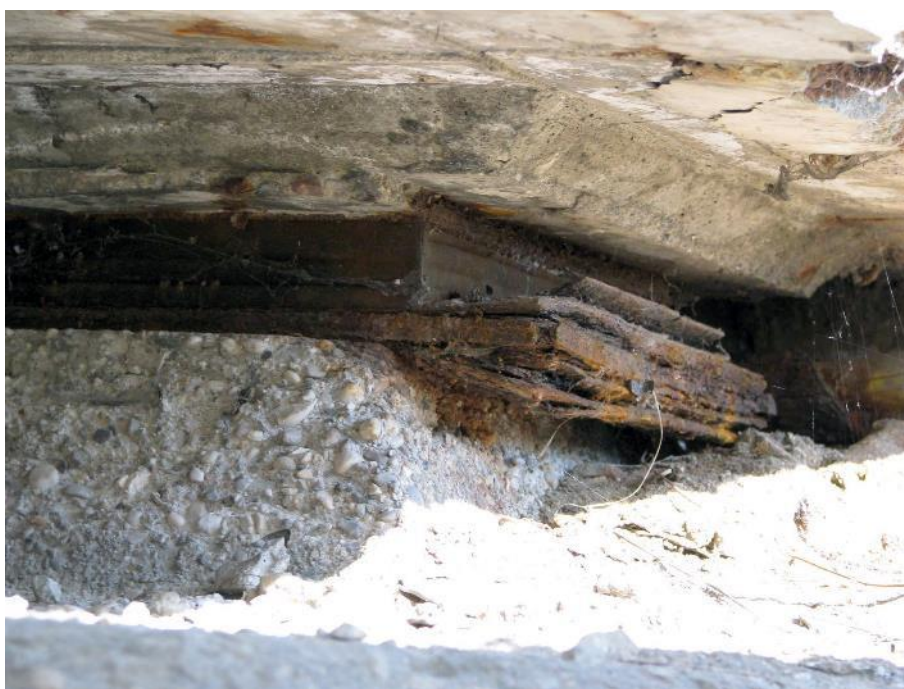
Slika 70: Močna korozija ležiščnih in podložnih plošč v stalnem vlažnem okolju zaradi netesne dilatacije. Propadanje ležiščne blazine.

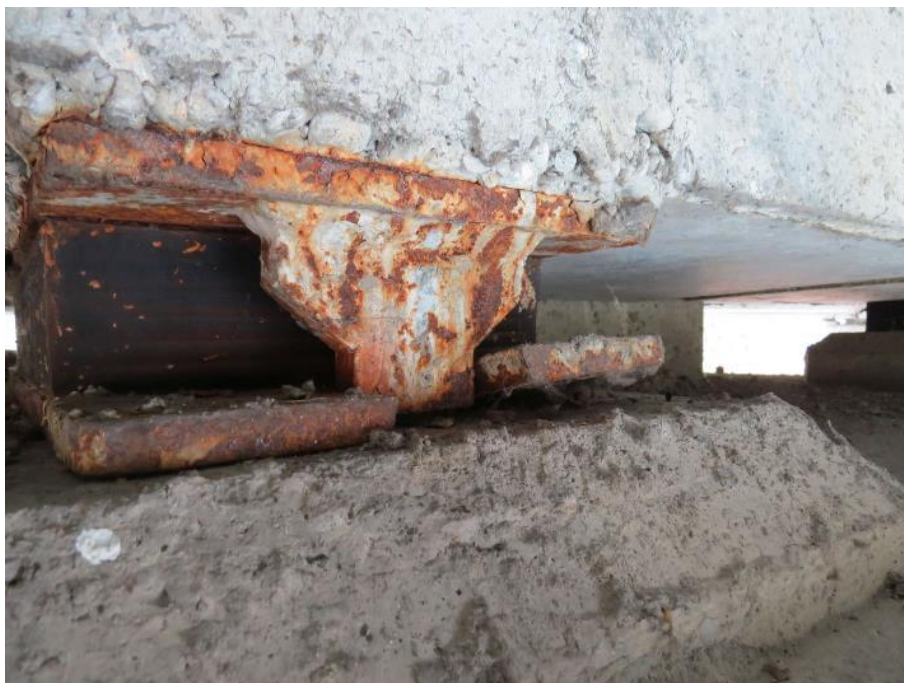
Slika 72: Korozija in deformacija jeklene pridrževalne konstrukcije elastomernega ležišča.

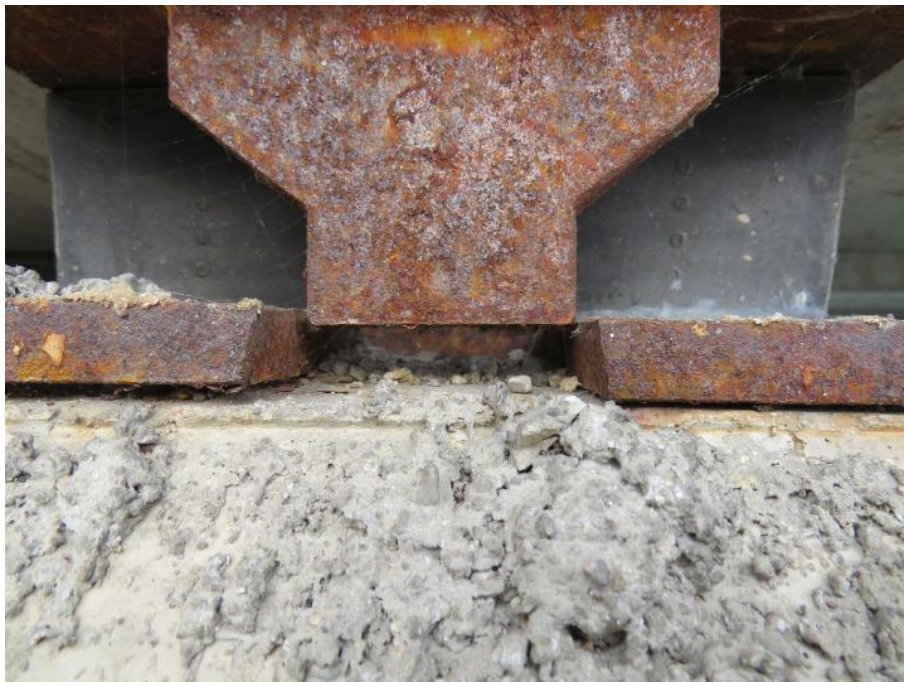
Slika 73: Korozijska in deformacijska poškodba jeklene pridrževalne konstrukcije elastomernega ležišča. Neustrezna izvedba – strižni trn je nad zgornjim robom spodnje ležiščne plošče.

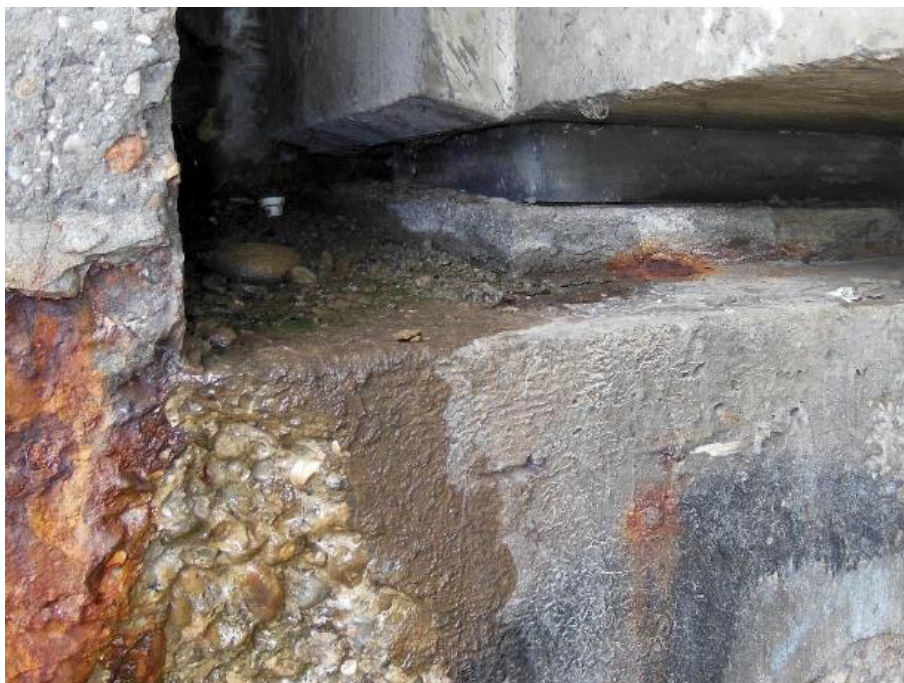
Slika 74: Stalno vlažno okolje zaradi netesne dilatacije. Propadanje ležiščne blazine.

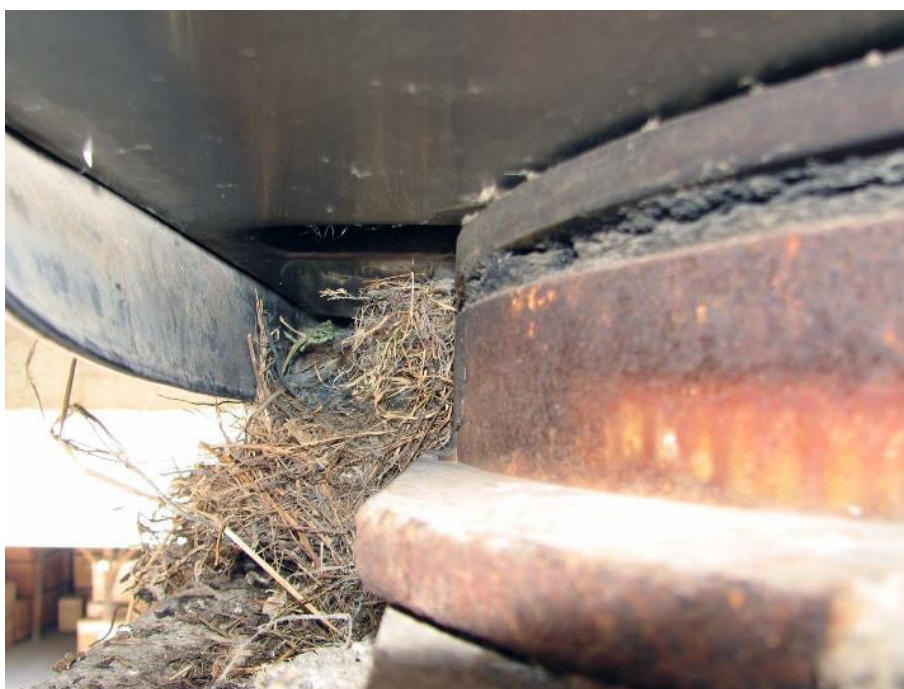
Slika 78: Neustrezno zaščitena drsna površina lončnega ležišča. Korozija lončnega ležišča. Razpokano in dotrajano tesnilo nagibne špranje.

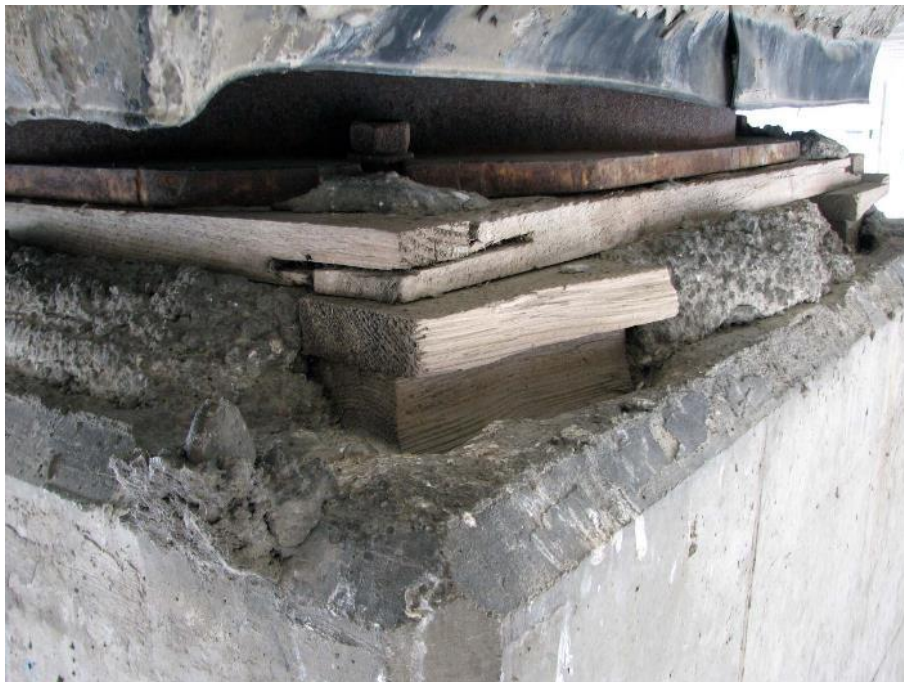
Slika 79: Neustrezno vgrajeno lončno ležišče.

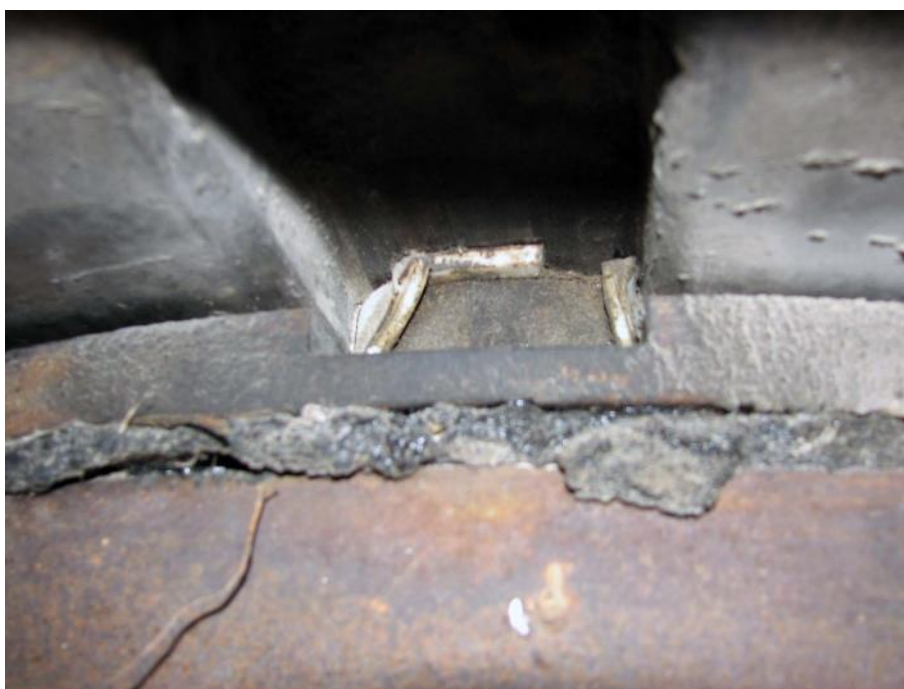
Slika 82: Iztiskanje teflonskega diska iz batnice v utor vzdolžnega vodila.

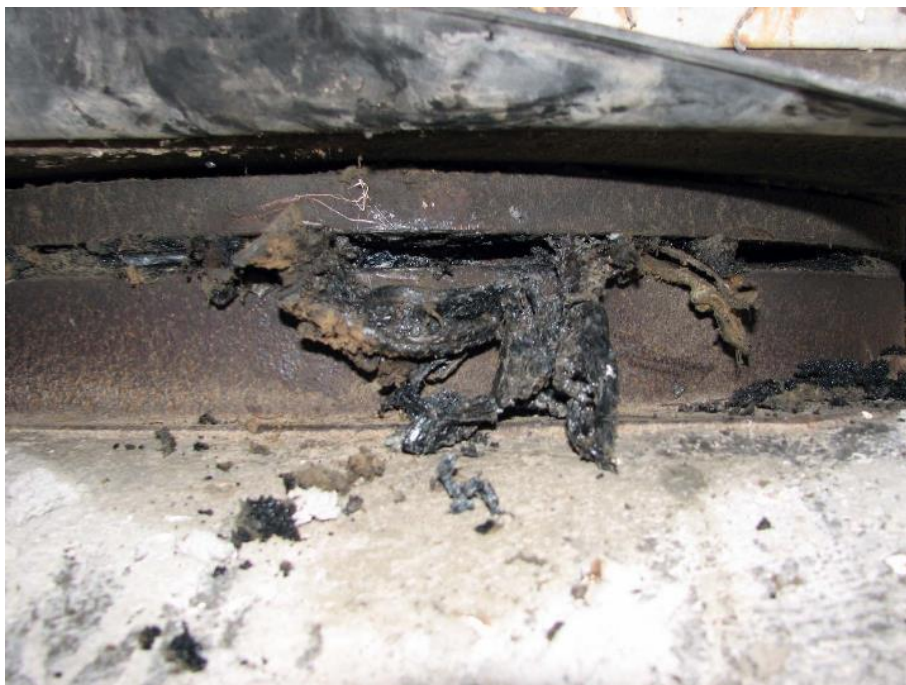
Slika 84: Iztiskanje elastomerne blazine iz lonca lončnega ležišča.

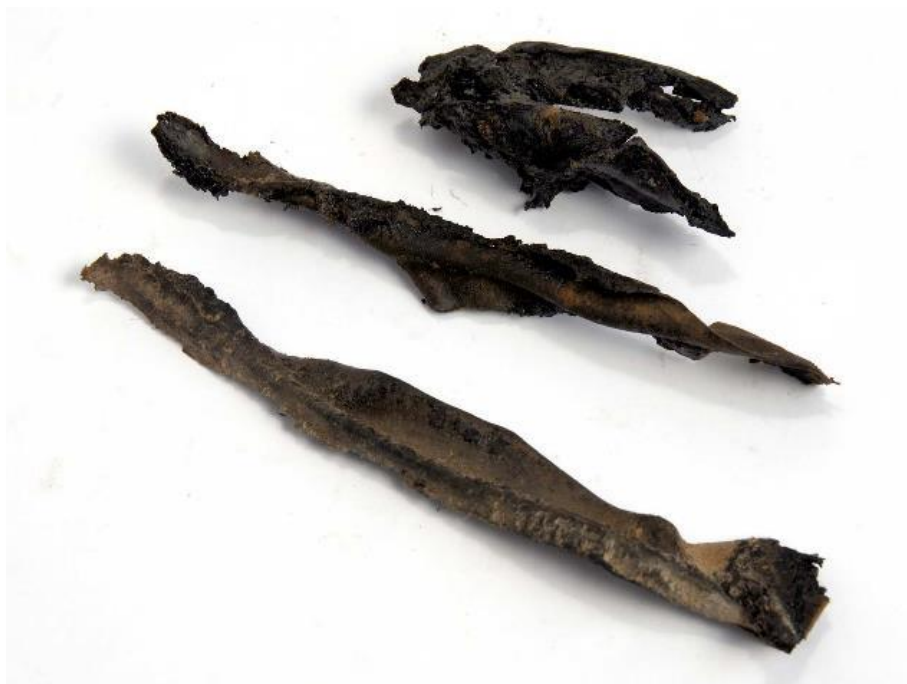
Slika 85: Iztisnjeni ostanki elastomerne blazine.

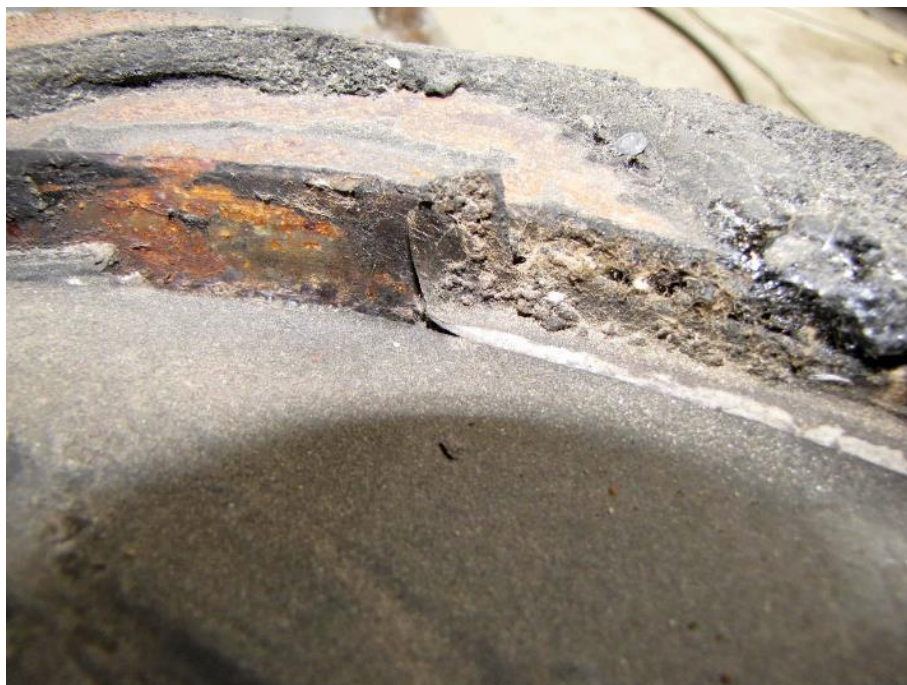
Slika 86: Lokalno mesto iztiskanja elastomerne blazine na robu lonca.

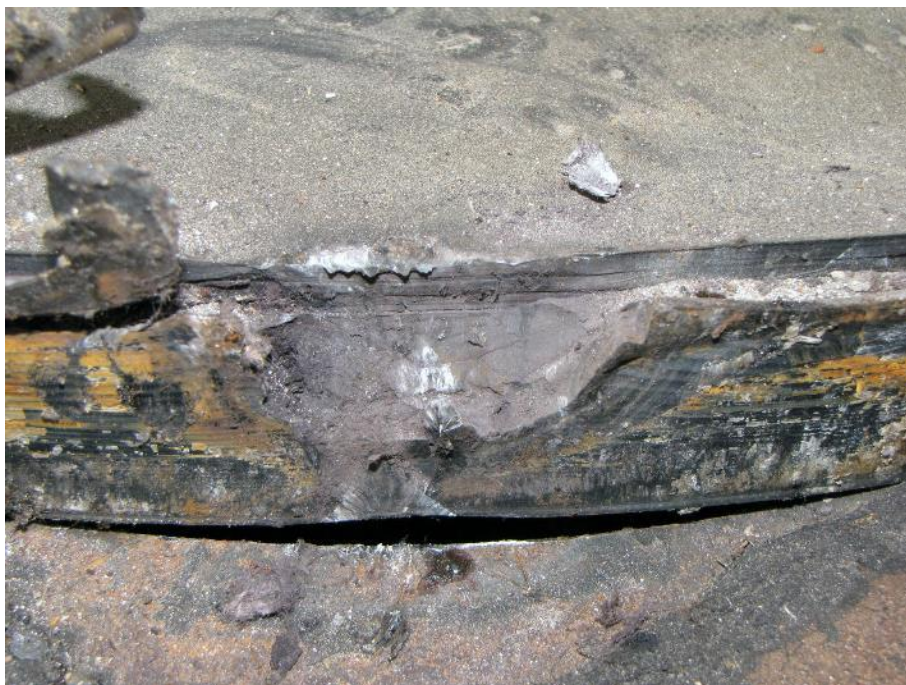
Slika 88: Lokalna poškodba elastomerne blazine na mestu iztiskanja.

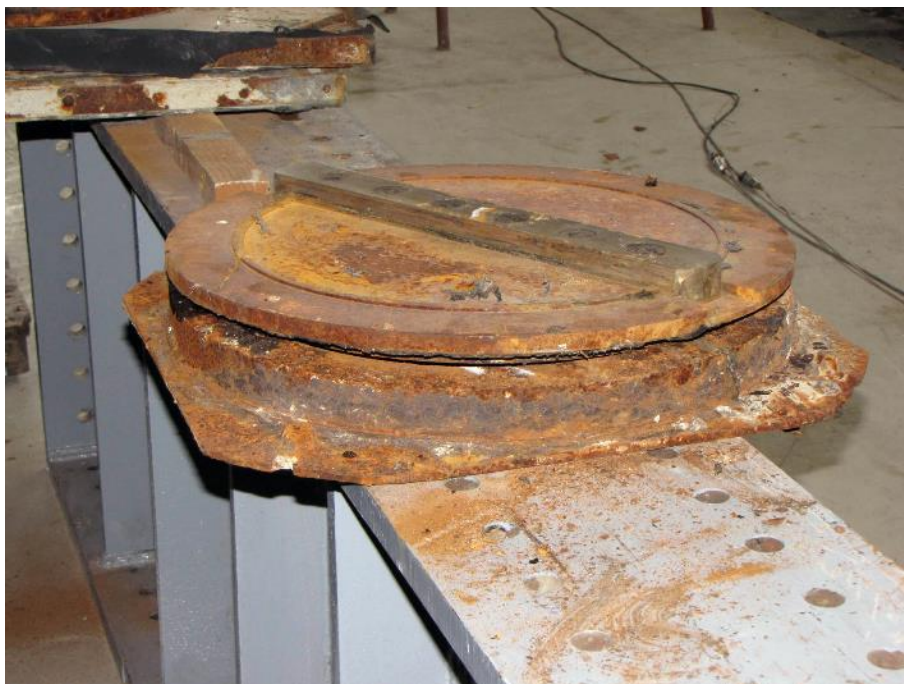
Slika 97: Korozija lončnega ležišča.

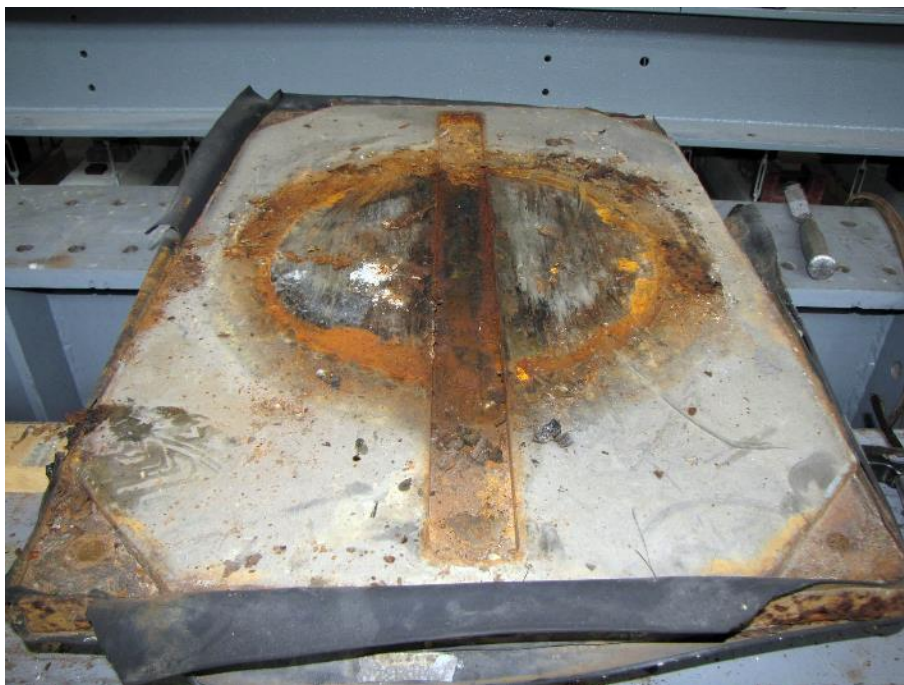
Slika 98: Korozijske poškodbe drsne plošče.

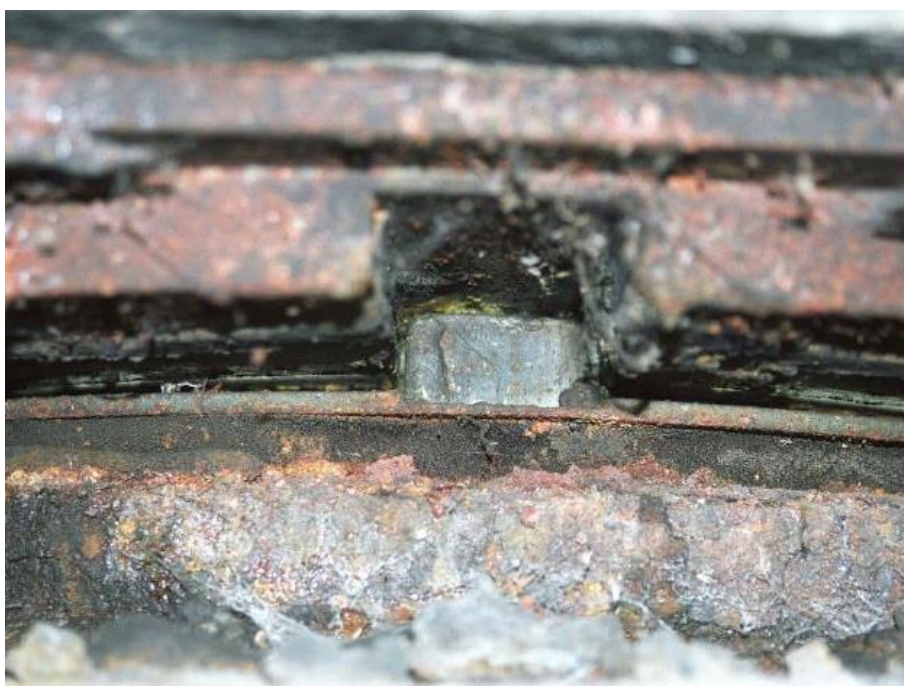
Slika 108: Korozija lončnega ležišča zaradi stalne prisotnosti vlage in umazanije na ležiščni polici.

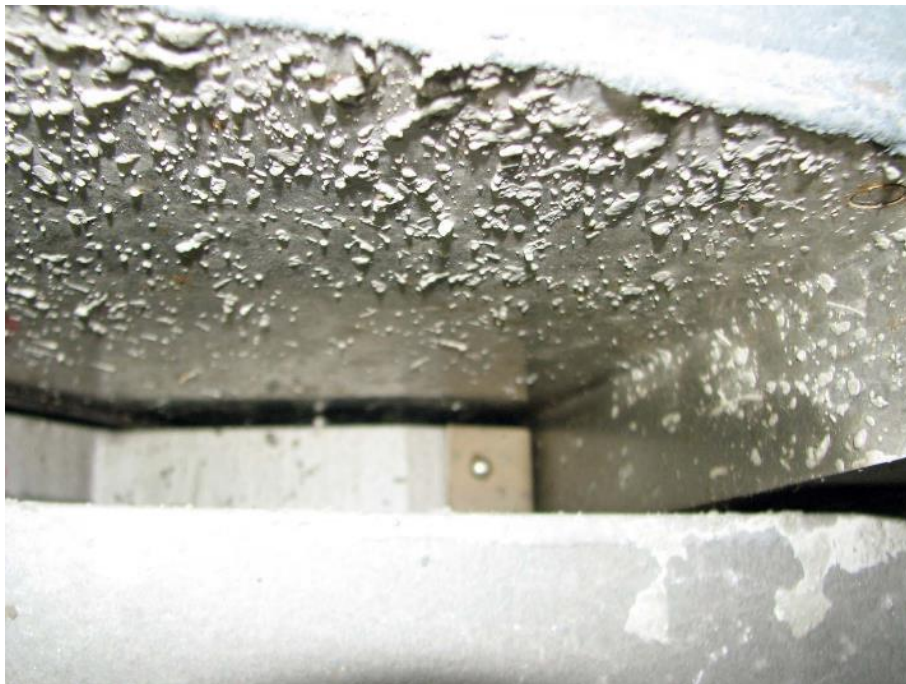
Slika 109: Umazana drsna površina z betonskim obrizgom.

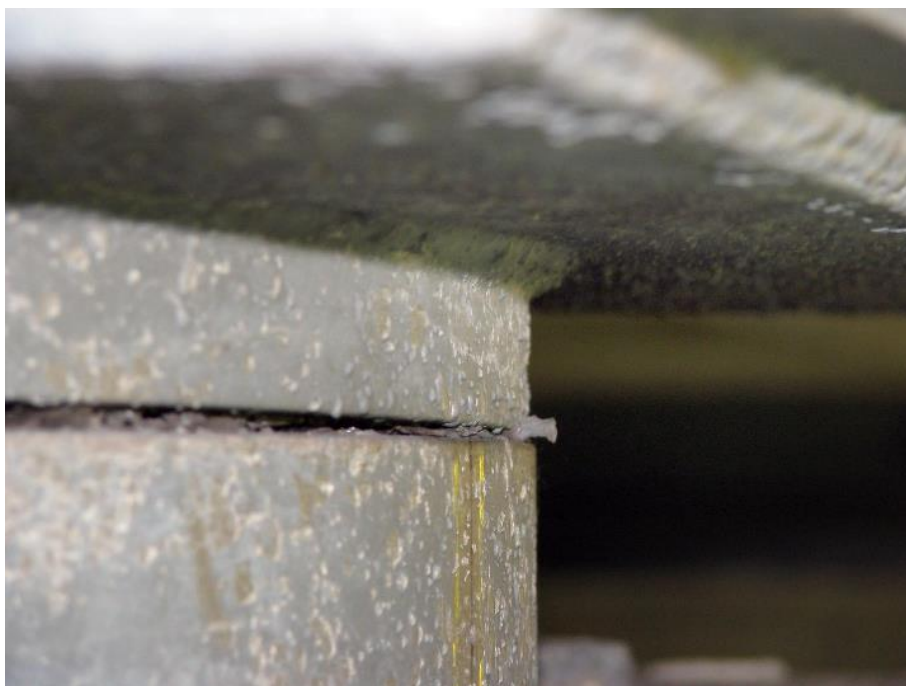
Slika 110: Premajhen razmik nagibne špranje med loncem in batnico lončnega ležišča.

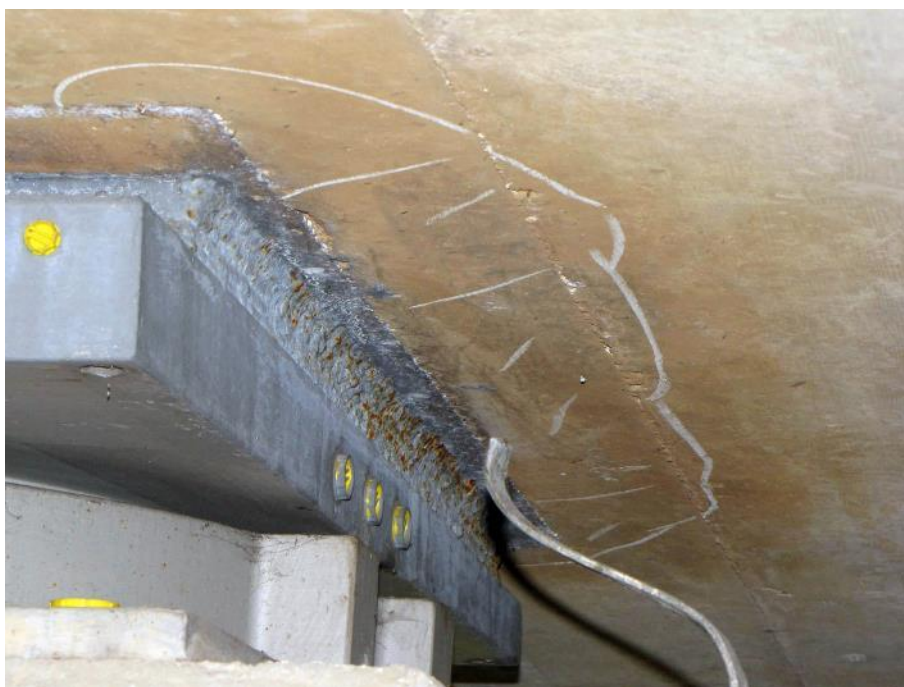
Slika 112: Delaminacija betona okoli sidrne in nad sidrno ploščo zaradi neustreznega varilnega postopka.

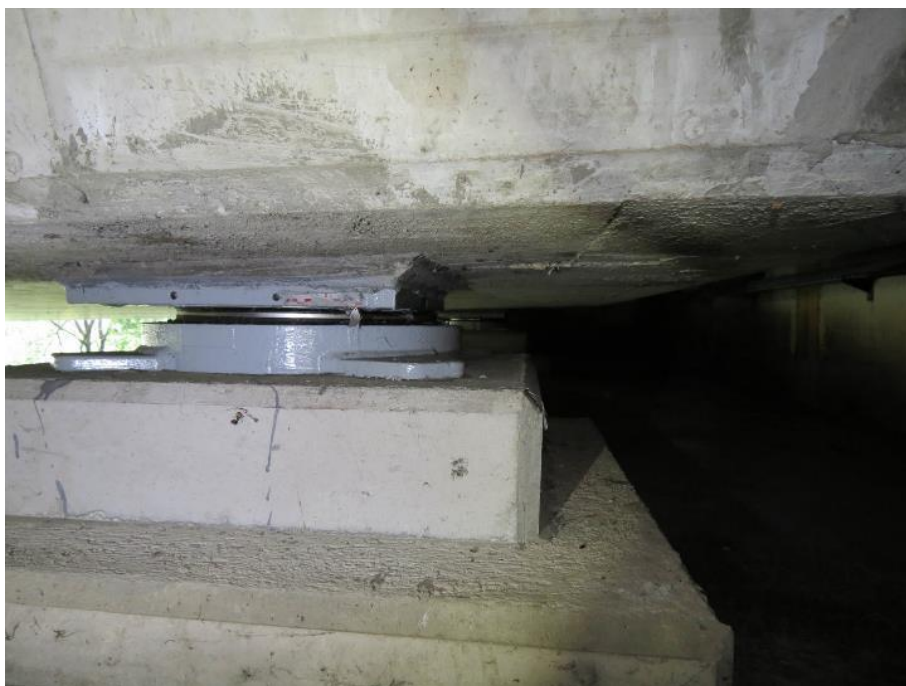
Slika 114: Prevelik pomik vodenega drsnega ležišča.
