REPUBLIKA SLOVENIJA  
MINISTRSTVO ZA INFRASTRUKTURO

## **TEHNIČNA SPECIFIKACIJA TSG-211-014: 2025 TSG-212-014: 2025**

# **PREMOSTITVENI OBJEKTI**

## **LEŽIŠČA NA PREMOSTITVENIH OBJEKTIH (fotodokumentacija)**

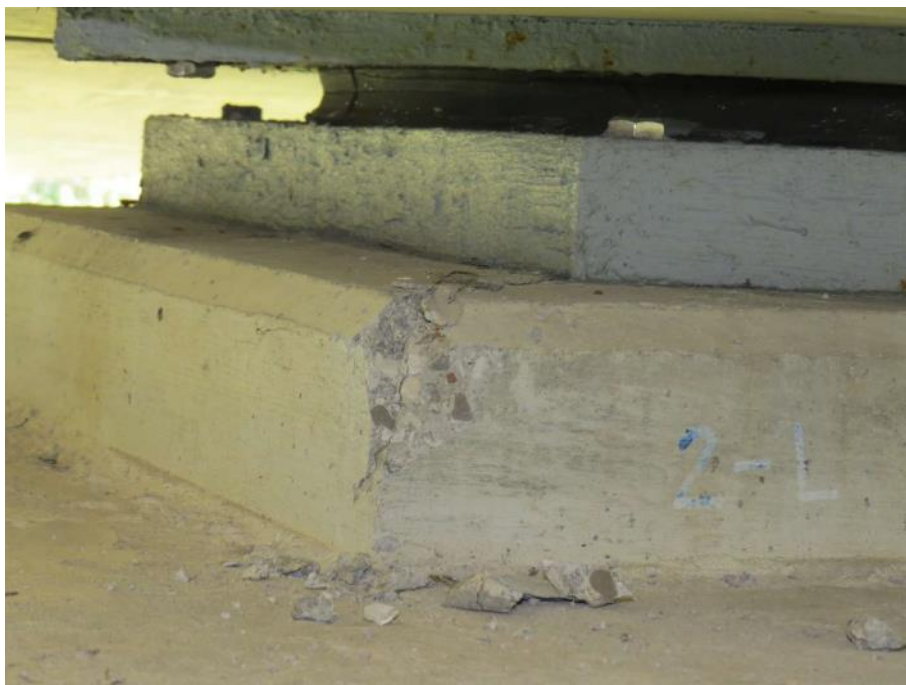
Slika 118: Strižna razpoka v betonskem ležiščnem podstavku.

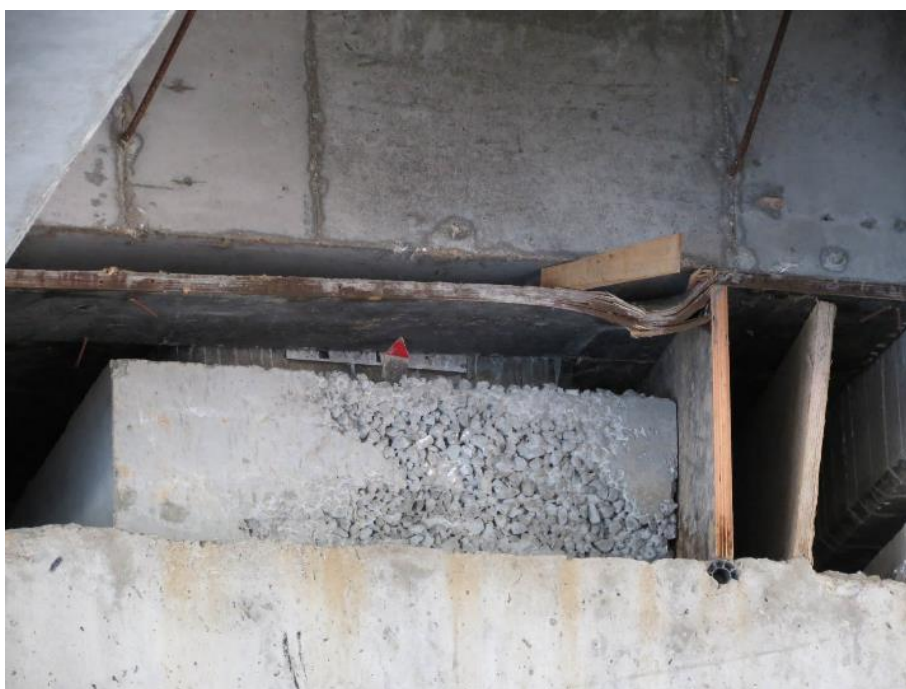
Slika 120: Porozen beton ležiščnega podstavka. Dršno ležišče vgrajeno prečno namesto v vzdolžni smeri.

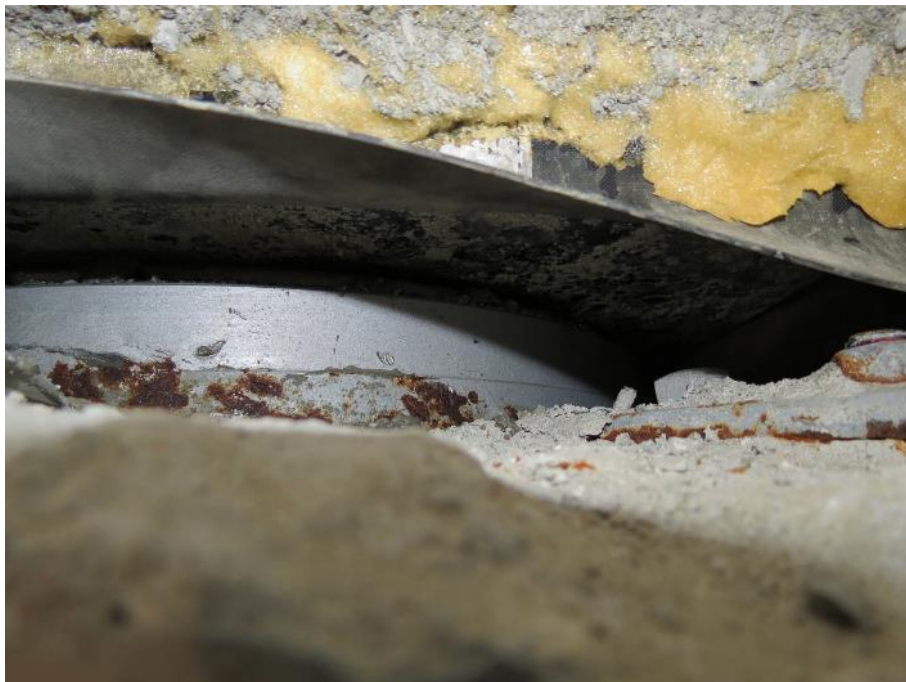
Slika 121: Lokalna korozija na mestu poškodb protikorozijske zaščite, ki so nastale ob vgrajevanju ležišča.

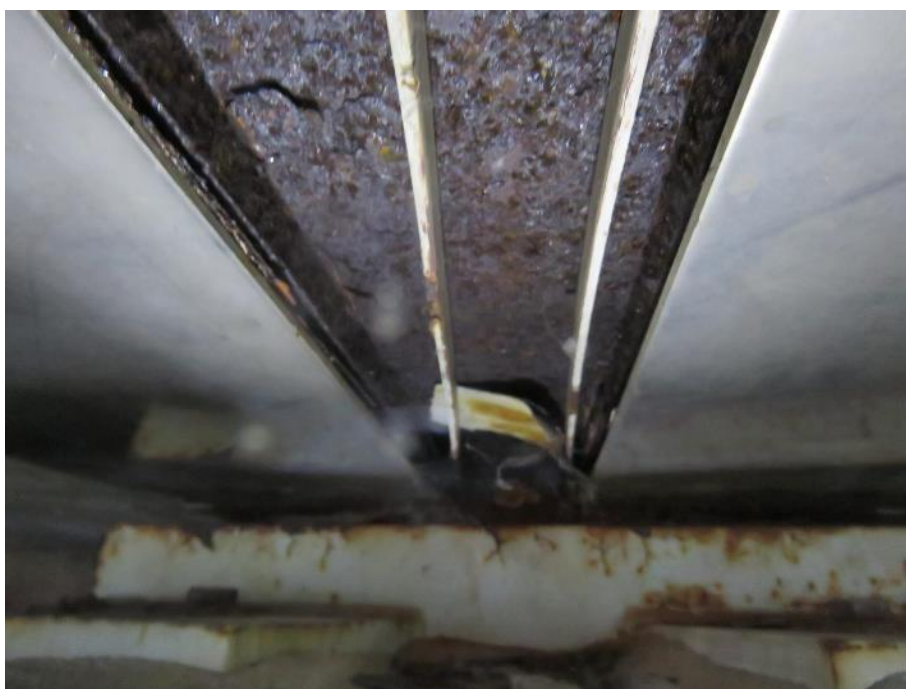
Slika 122: Korozija v utoru drsne plošče lončnega ležišča. Odstopanje drsni parov (bočni drsni trak in bočna nerjavna pločevina) v utoru drsne plošče.

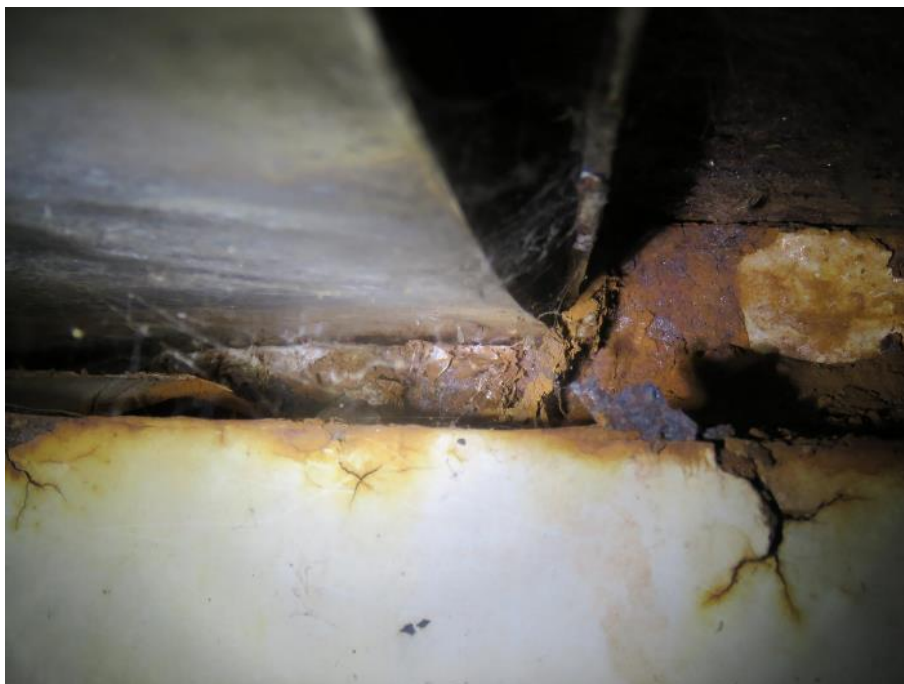
Slika 123: Naleganje drsne plošče na rob batnice lončnega ležišča. Zaradi obrabe teflona drsna plošče v kontaktu z robom utora batnice. Deformirana drsna pločevina. Ostružki teflona.

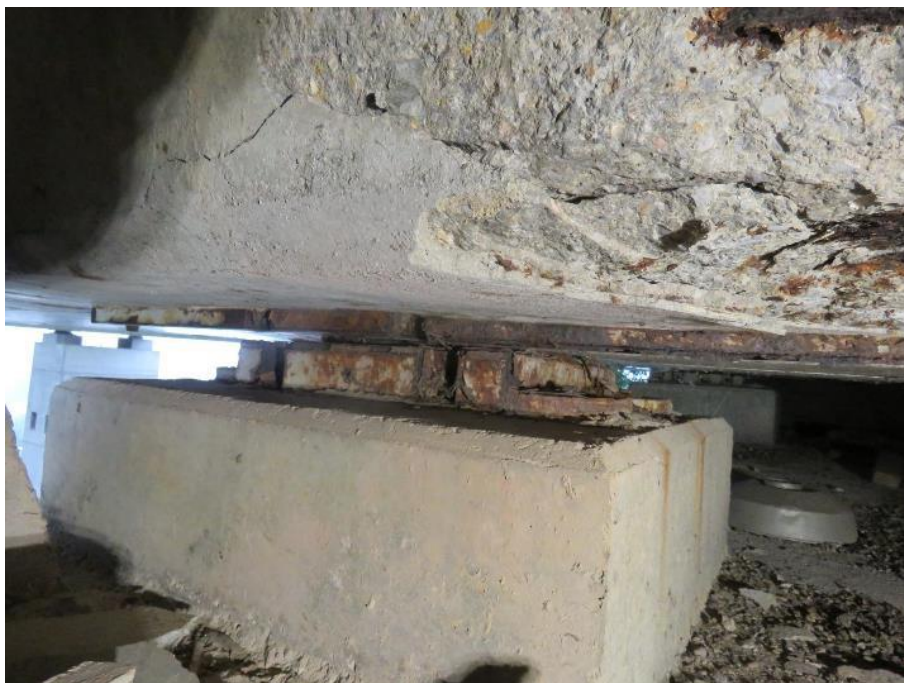
Slika 126: Korozija ležišča zaradi zamakanja skozi dilatacijo. Propadanje betona ob ležišču.

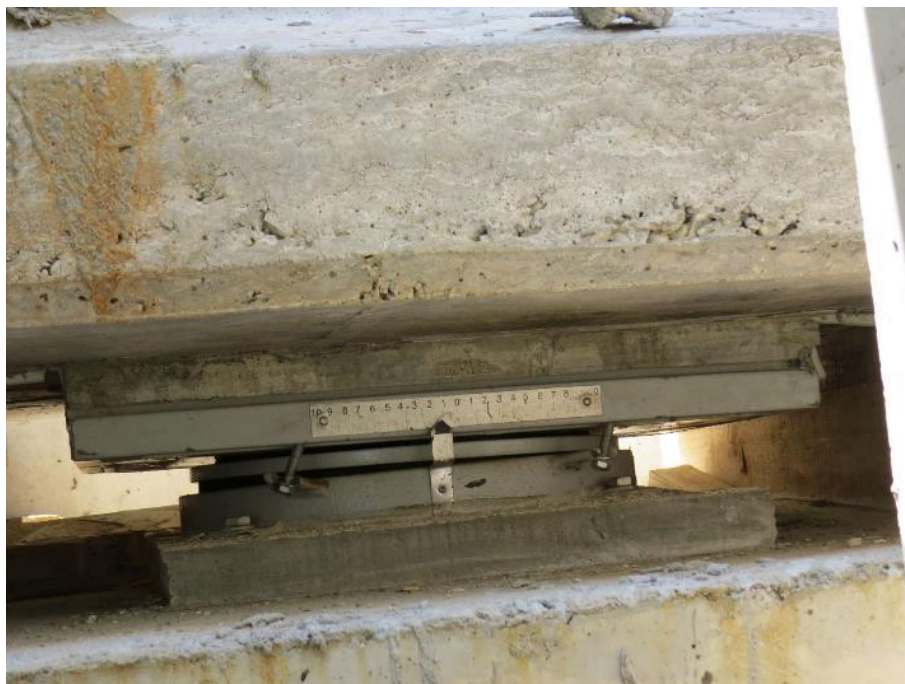
Slika 127: Prevelik zasuk lončnega ležišča pod montažnim betonskim nosilcem.

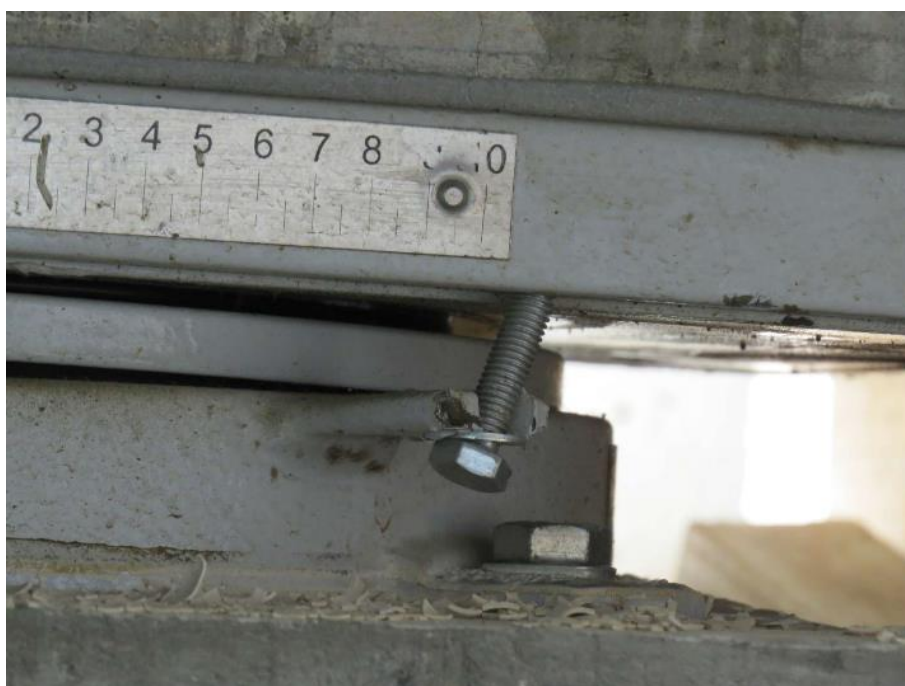
Slika 128: Vijak ključavnice za fiksiranje ležišča za fazo transporta in vgradnje po vgradnji ležišča ni bil sproščen.

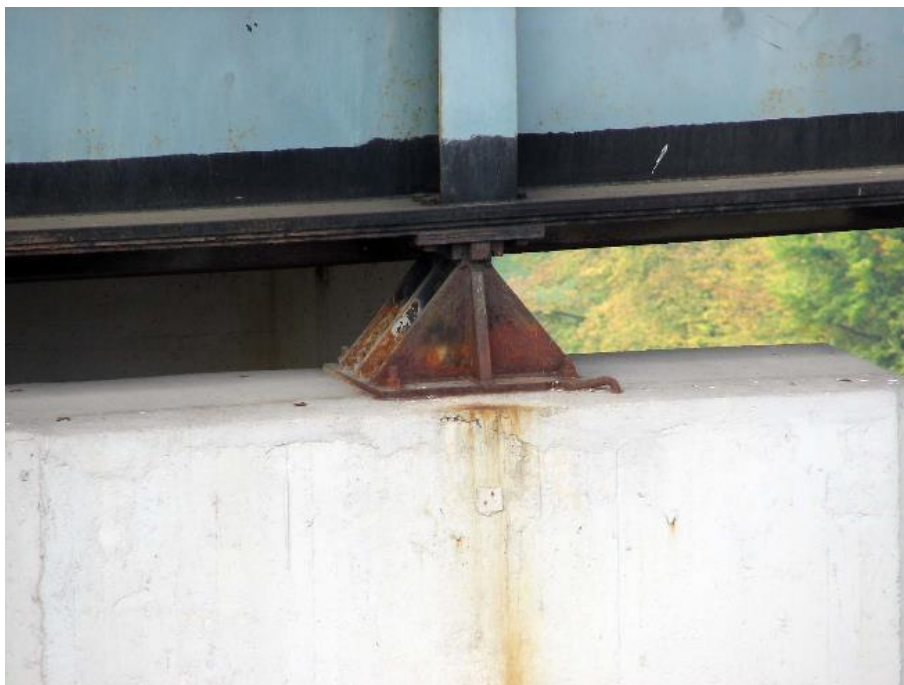
Slika 142: Linijsko nagibno ležišče – korozija.

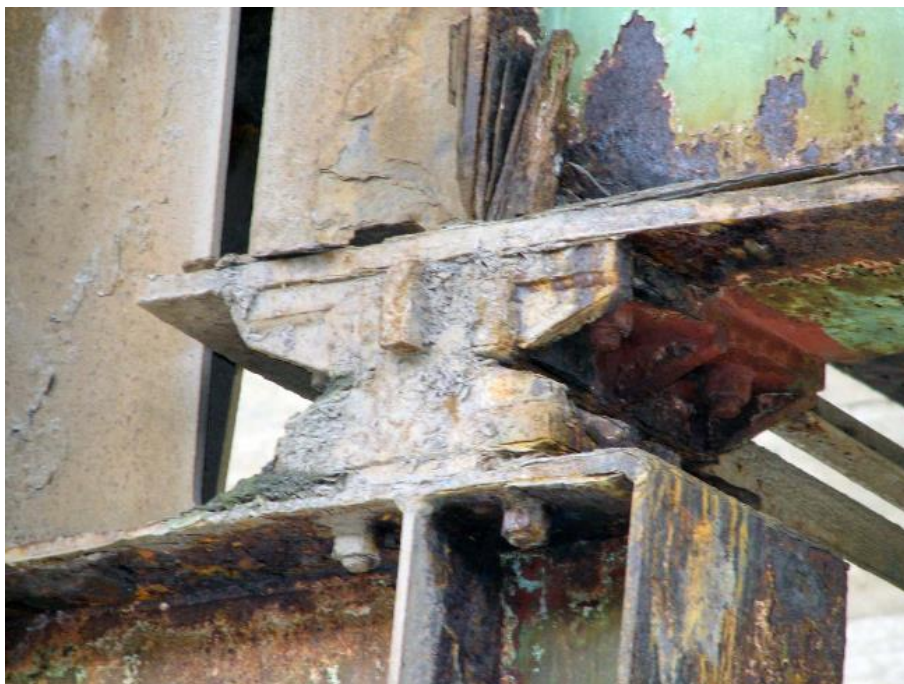
Slika 143: Linijsko nagibno ležišče – močna korozija in siganje.

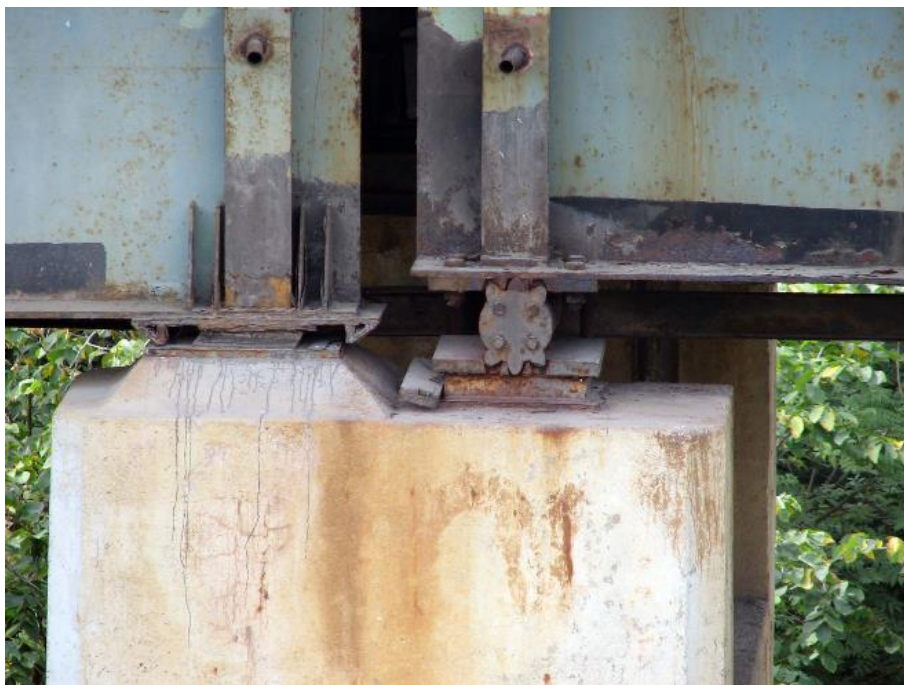
Slika 144: Enojno valjčno ležišče – korozija.

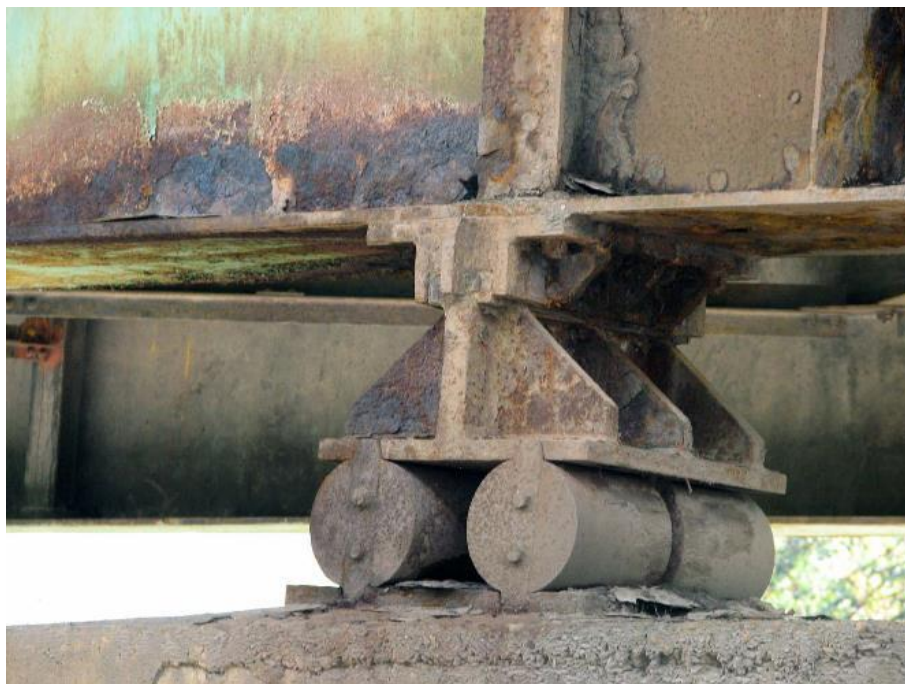
Slika 145: Dvojno valjčno ležišče – korozija zaradi zamakanja.

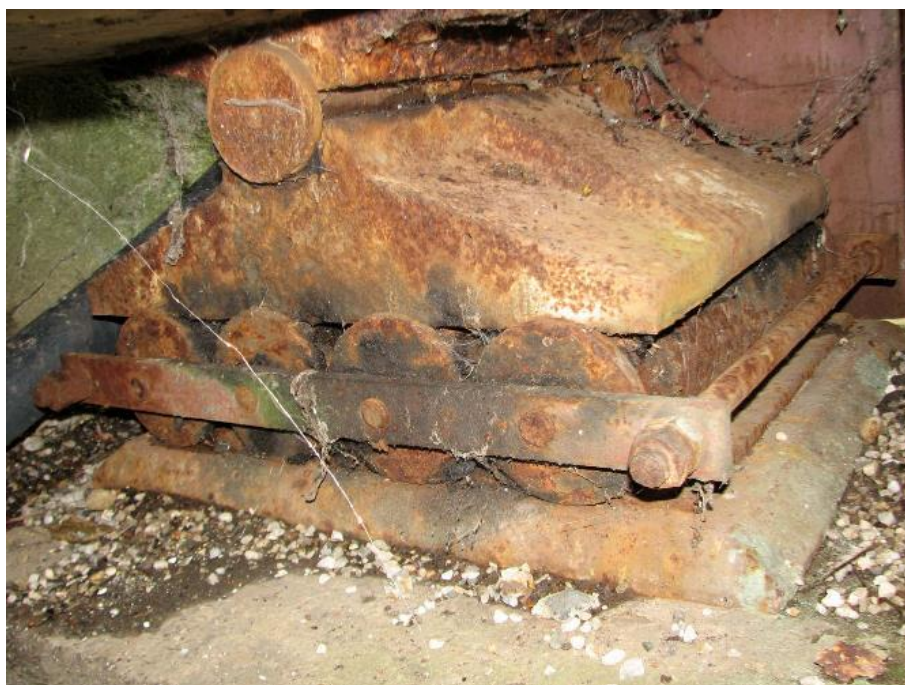
Slika 146: Več valjčno ležišče – korozija zaradi zamakanja.

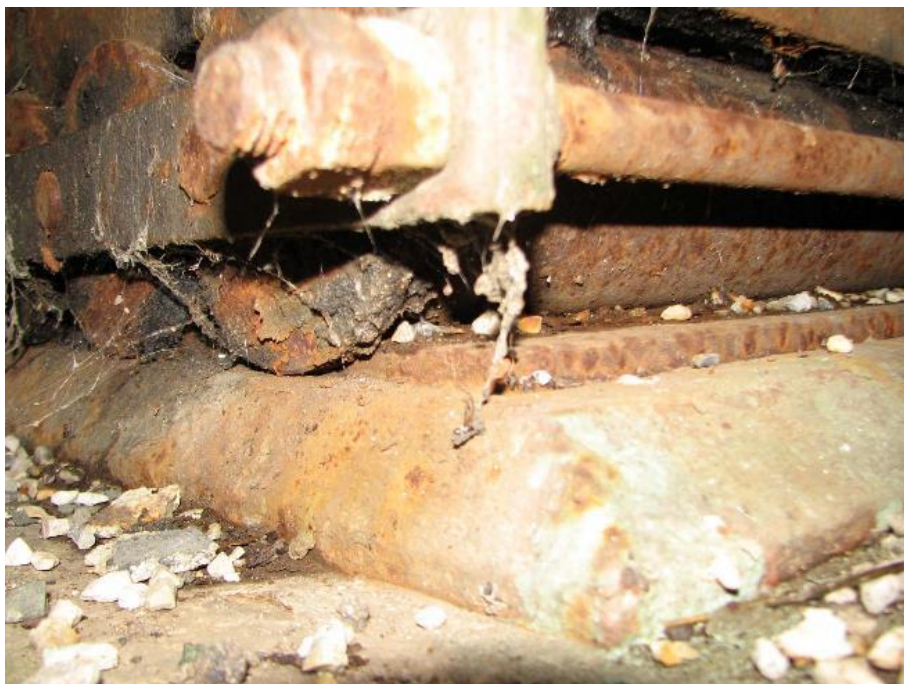
Slika 147: Več valjčno ležišče – nečista kotalna površina.

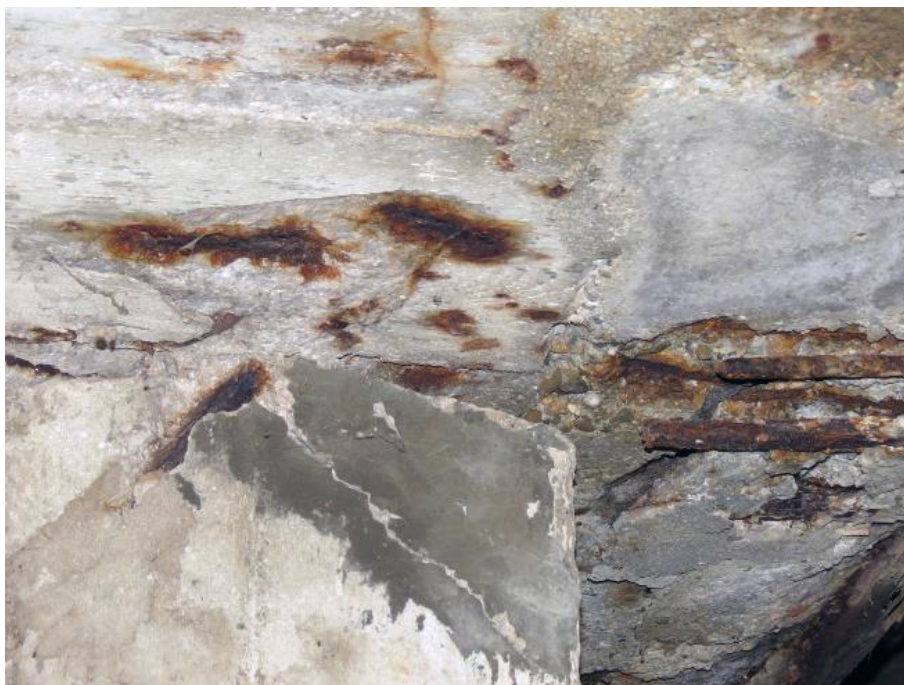
Slika 154: Korozija armature in lokalno krušenje vogala nihajnega bloka betonskega členka.

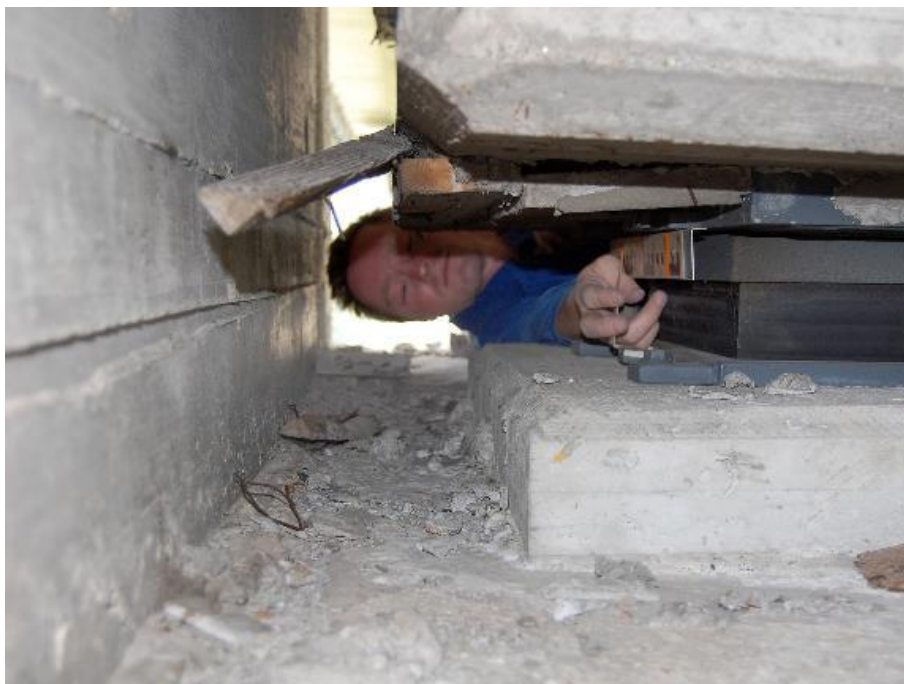
Slika 161: Kazalec pomikov in merilna skala vgrajena na napačni strani ležišča. Zaradi premajhnega razmika me ležiščem in parapetnim zidom je težko dovolj natančno oziroma je nemogoče odčitati velikost pomika.

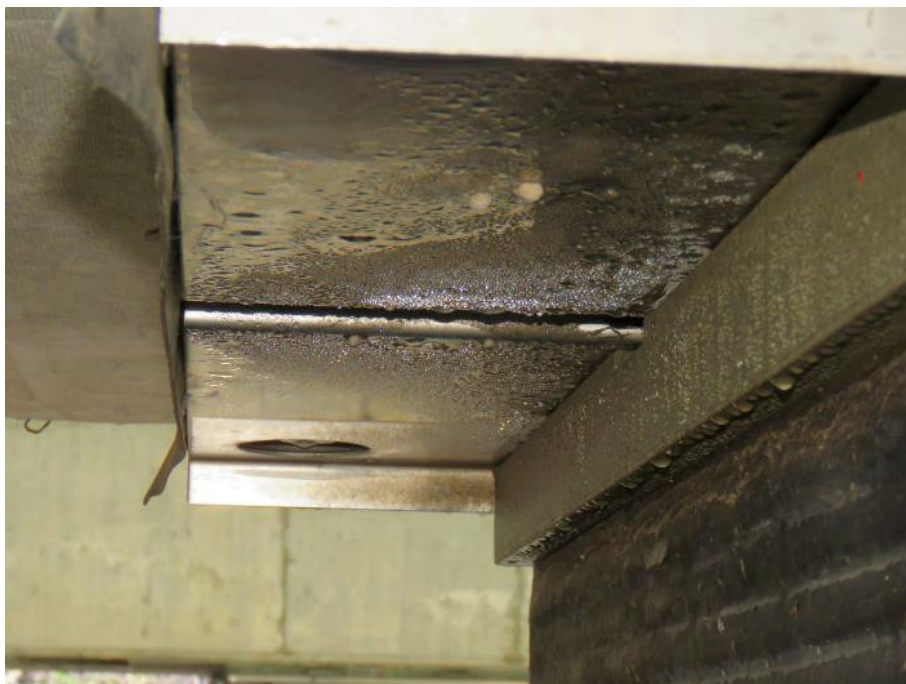
Slika 167: Kondenčna voda na površini ležišča. Ob neustrezni ali poškodovani protikorozijski zaščiti je generator korozijskih procesov.
