REPUBLIKA SLOVENIJA  
MINISTRSTVO ZA INFRASTRUKTURO

**TEHNIČNA SPECIFIKACIJA TSG-211-XXX: 2025**  
**TSG-212-XXX: 2025**

**PREMOSTITVENI OBJEKTI**  
**LEŽIŠČA NA PREMOSTITVENIH OBJEKTIH**  
**(fotodokumentacija)**

**TSPI – PGV.07.414: 2025**

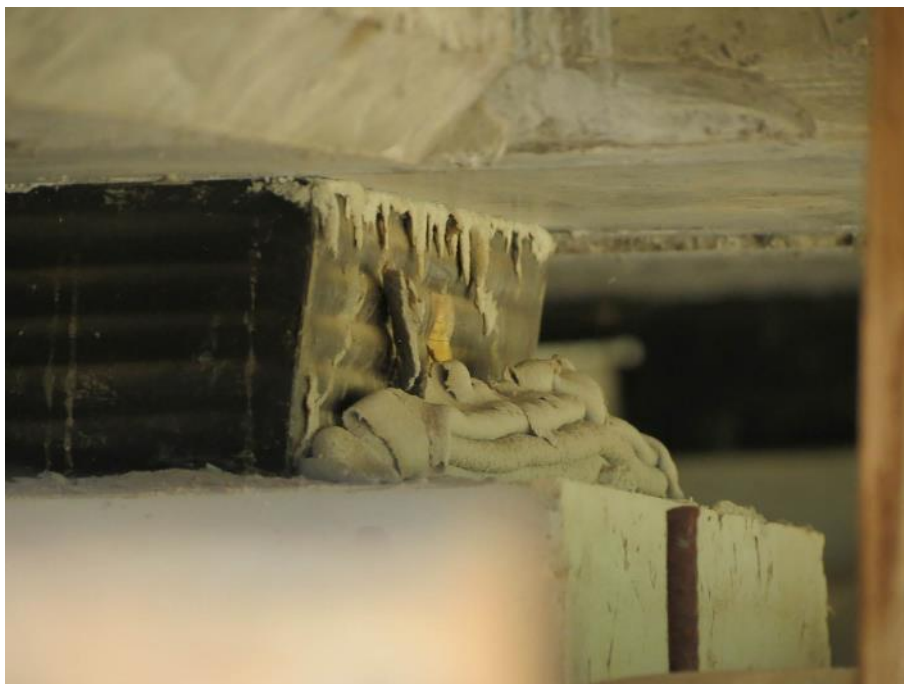
Slika 1: Umazana površina elastomernega ležišča. Neočiščena okolica ležišča. Nepravilna vgradnja ležišča (maltni stik med elastomernim blokom in prekladno konstrukcijo).

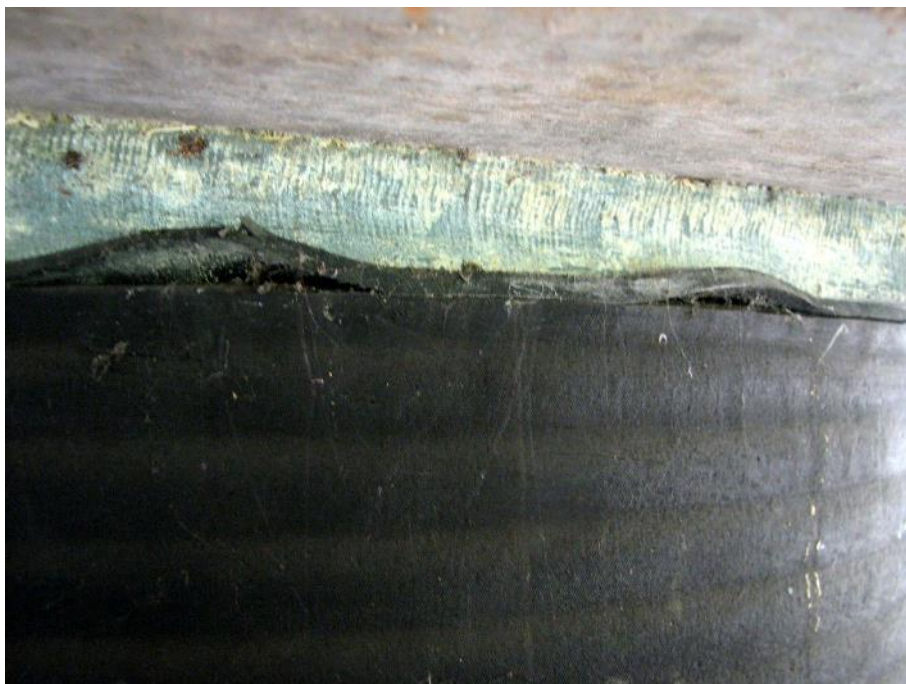
Slika 21: Odstopanje zgornjega krovnega sloja elastomerja zaradi preozke zgornje ležiščne plošče.

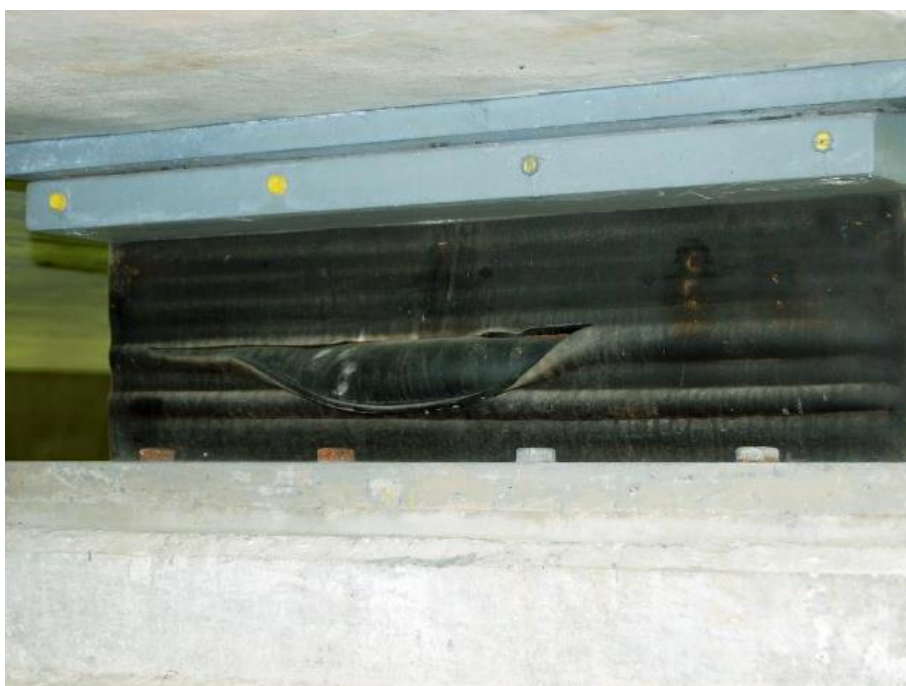
Slika 22: Razpoka na stiku med jekleno ploščo in elastomerjem zaradi neustreznega postopka vulkanizacije.

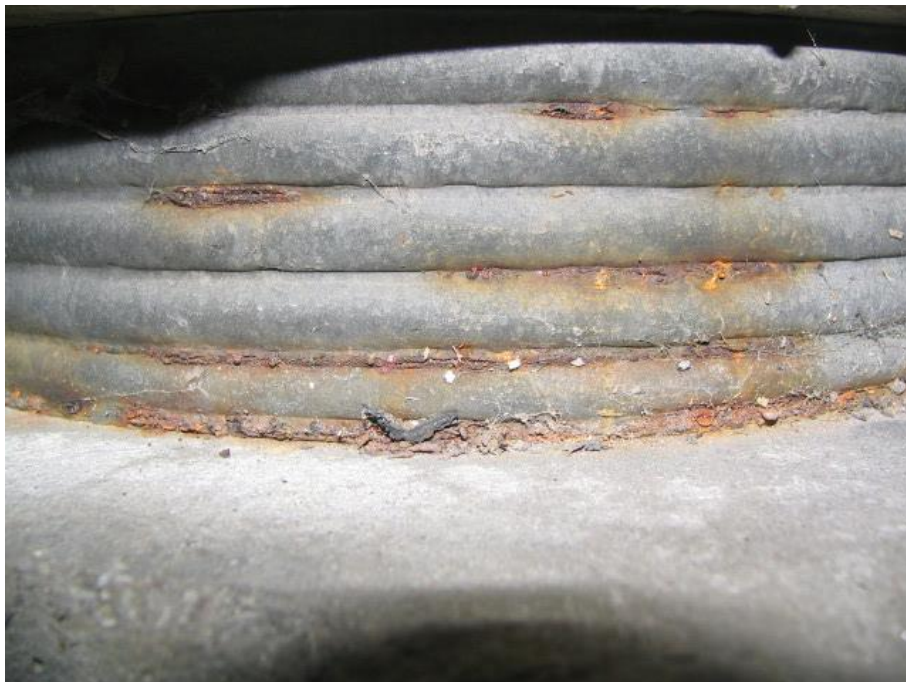
Slika 27: Korozija jeklenih vložkov elastomernega ležišča zaradi stalne prisotnosti vlage in solnice.

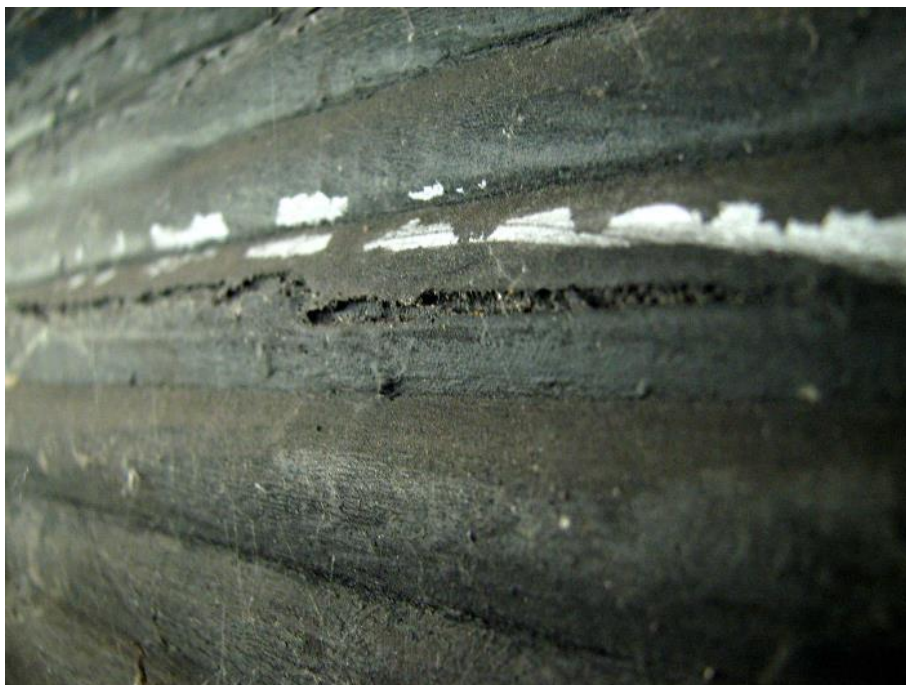
Slika 28: Razpoka zaradi slabe kvalitete krovne plasti elastomerja.

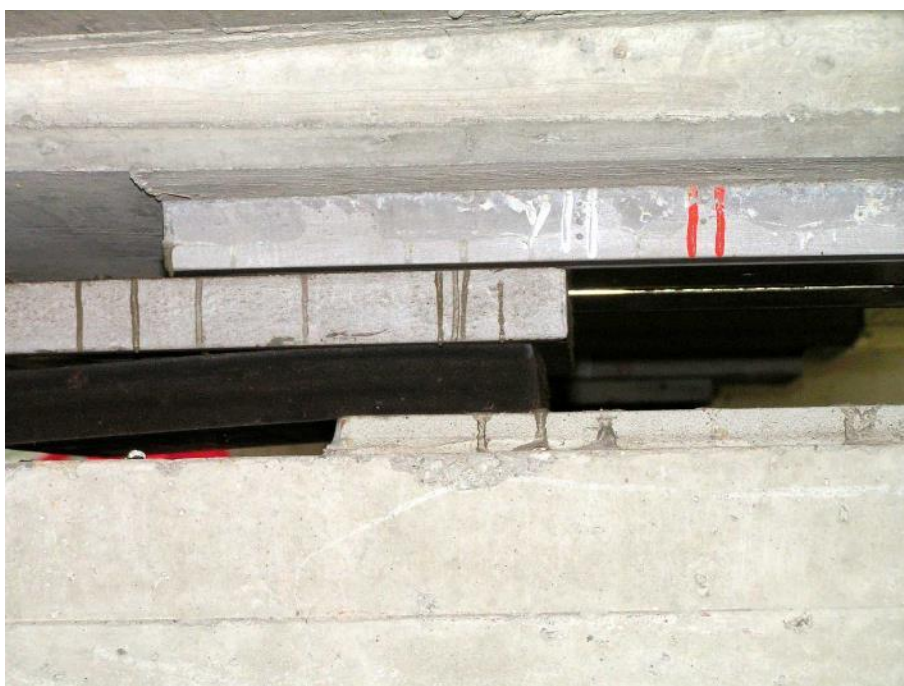
Slika 30: Zdrsavanje (sprehajanje) elastomernega bloka drsnega deformabilnega ležišča po spodnji ležiščni plošči.

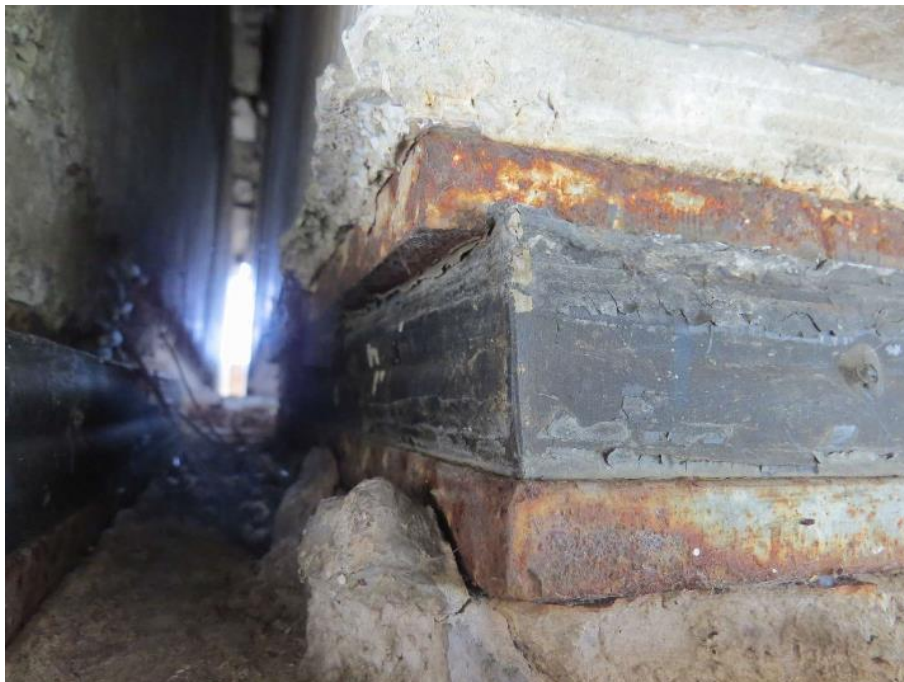
Slika 35: Neustrezne dimenzije ležiščnih plošč – plošče brez ustreznih previsov. Korozija ležiščnih plošč. Nepravilno vgrajene ležiščne plošče. Poškodbe površine elastomerja zaradi staranja.

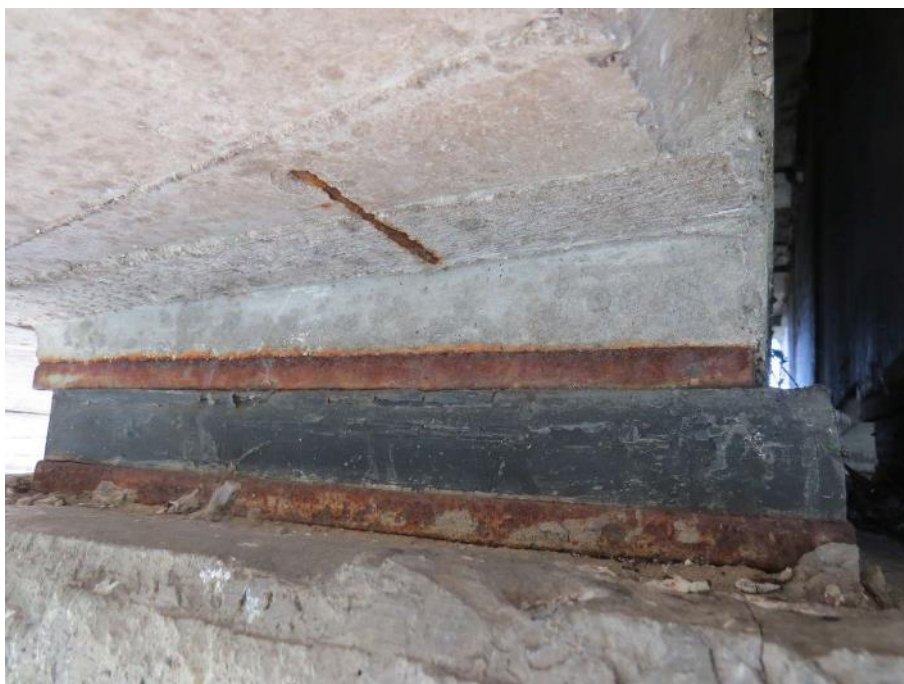
Slika 36: Neustrezne dimenzije ležiščnih plošč – plošče brez ustreznih previsov. Korozija ležiščnih plošč. Nepravilno vgrajeno ležišče in zdrs prekladne konstrukcije po stiku zgornje jeklene plošče z elastomernim blokom.

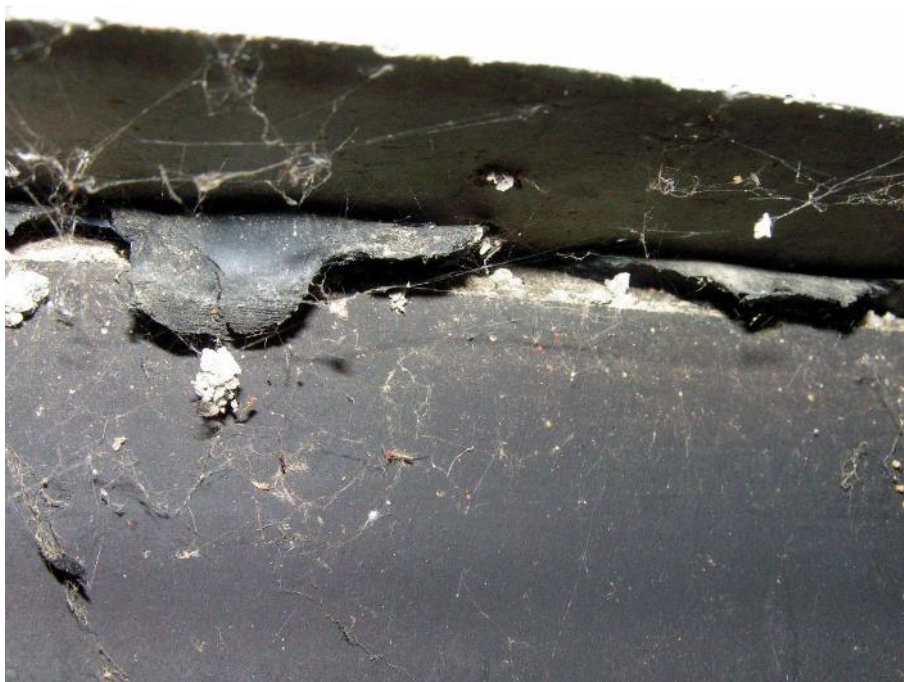
Slika 37: Struženje elastomerja zgornjega krovnega sloja zaradi zdrsavanja po kontaktu elastomernega bloka z zgornjo ležiščno blazino. V robu stika je tanek sloj epoksidne malte, ki naj bi zapiral stik po obodu med ležiščem in ležiščno blazino.

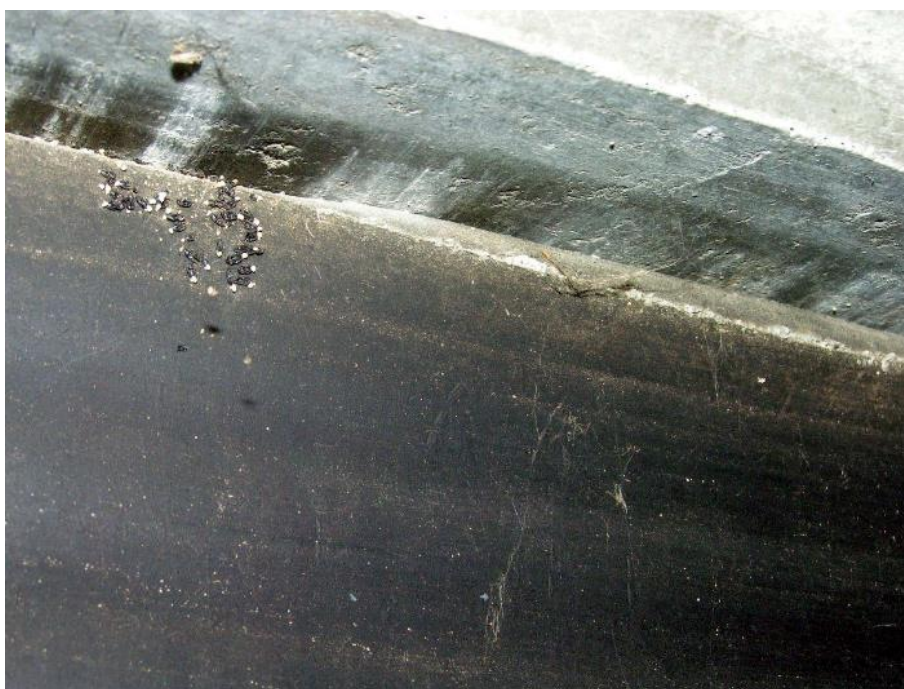
Slika 38: Ostružki elastomerja zgornjega krovne sloja zaradi zdrsavanja po kontaktu elastomernega bloka z zgornjo ležiščno blazino. V robu stika je tanek sloj epoksidne malte, ki zapira stik po obodu ležišča.

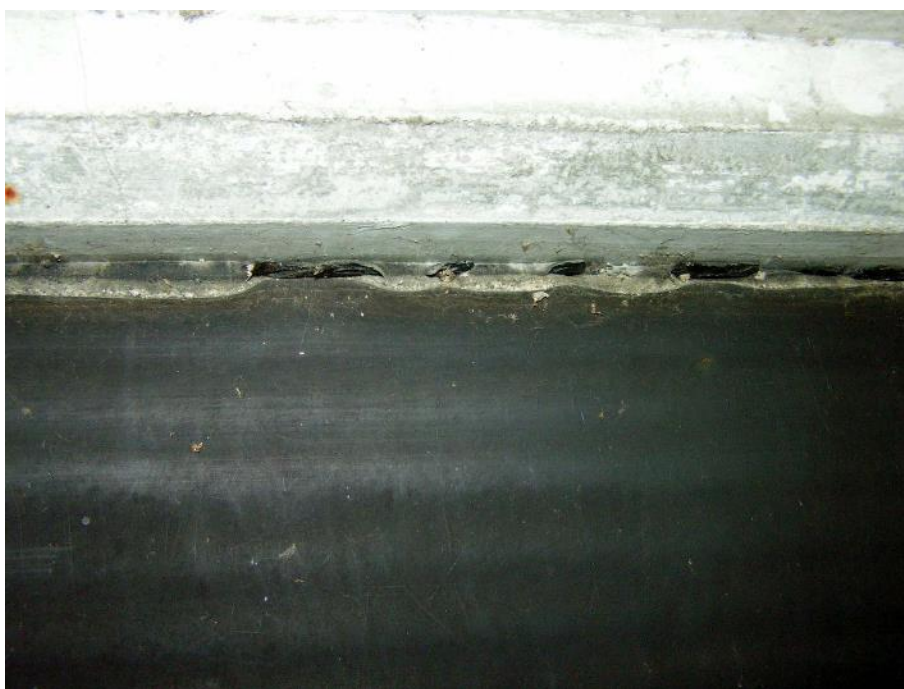
Slika 40: Struženje in iztiskanje elastomerja zgornjega krovnega sloja zaradi zdrsavanja po kontaktu elastomernega bloka z zgornjo ležiščno blazino.

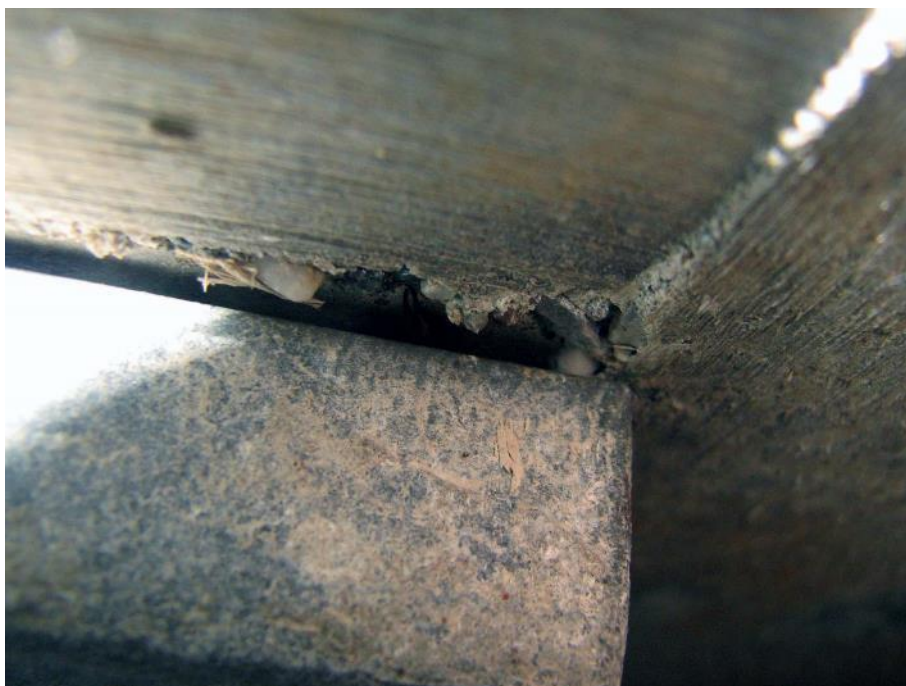
Slika 42: Zdrs zgornje ležiščne plošče deformabilnega ležišča po stiku z ležiščno blazino.

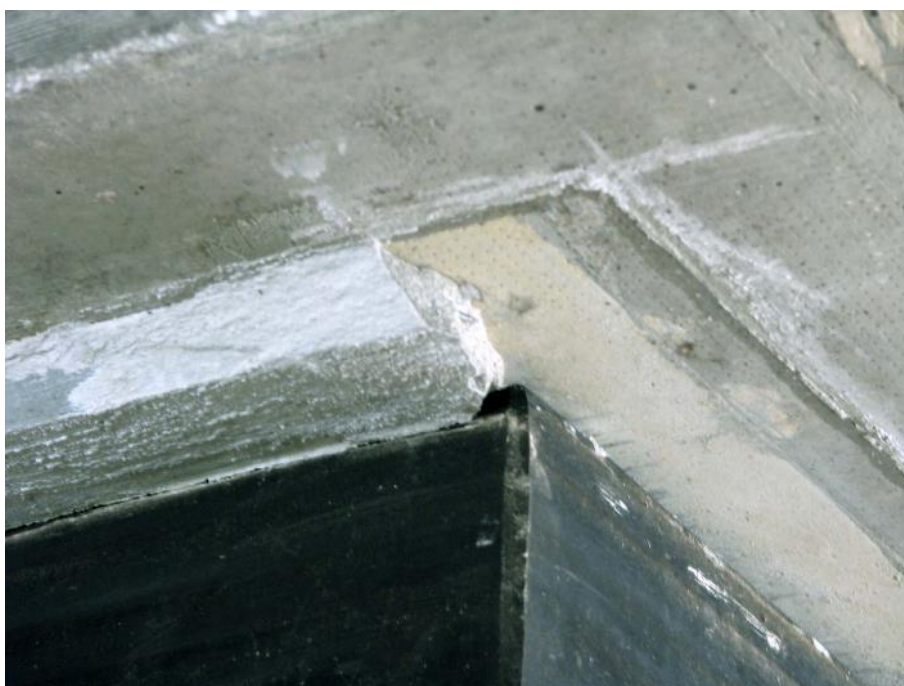
Slika 44: Odlom zgornjega venca zaradi zdrsavanja ležišča. Nepravilna izvedba.

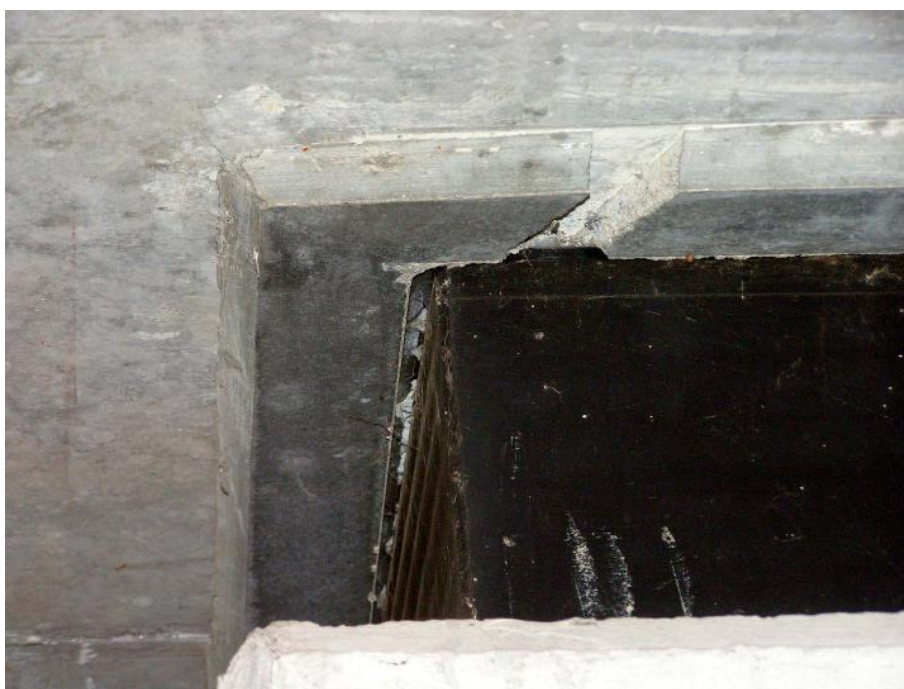
Slika 46: Odlom zgornjega venca zaradi zdrsavanja ležišča. Nepravilna izvedba kontaktne površine podlivne malte in prekladne konstrukcije in neustrezna sprijemnost obeh površin.

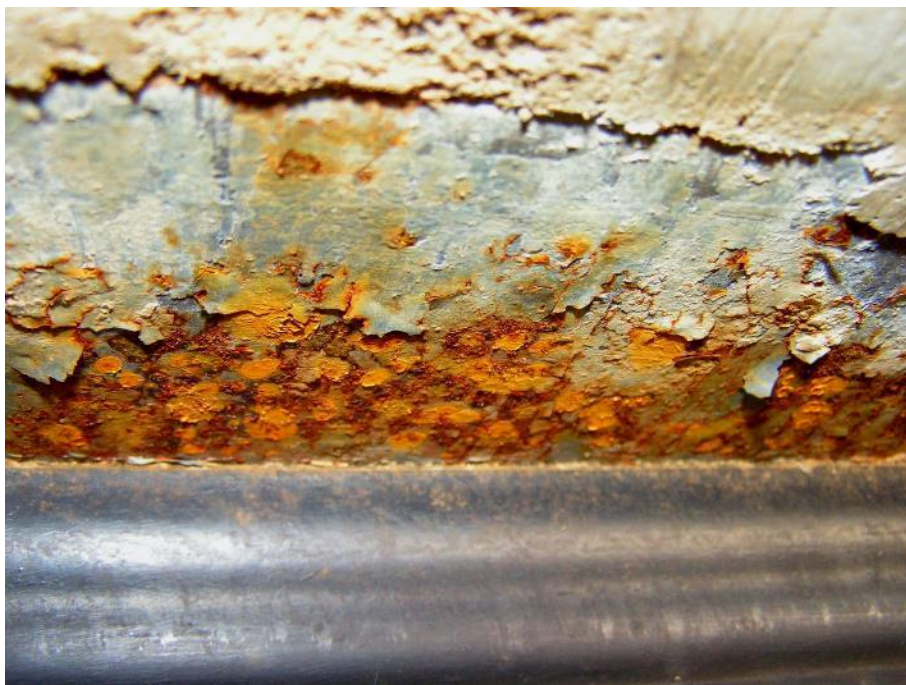
Slika 48: Korozija zgornje ležiščne plošče zaradi neustrezno izvedene protikorozijske zaščite.

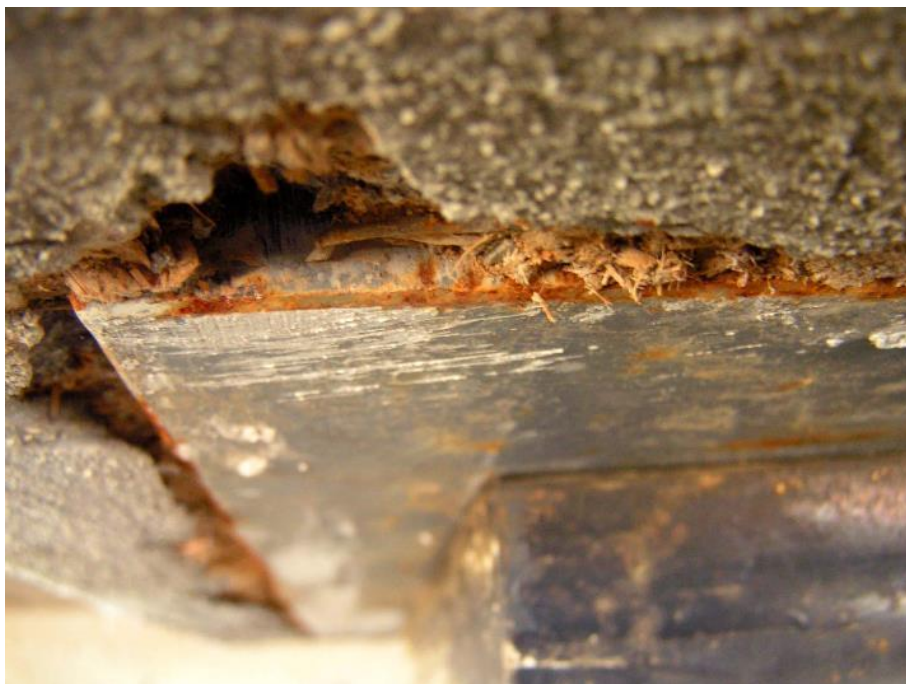
Slika 49: Napaka pri vgradnji zgornje ležiščne plošče. Neočiščena površina okoli stika zgornje ležiščne plošče z opažem ležiščne blazine pred pričetkom betoniranja.

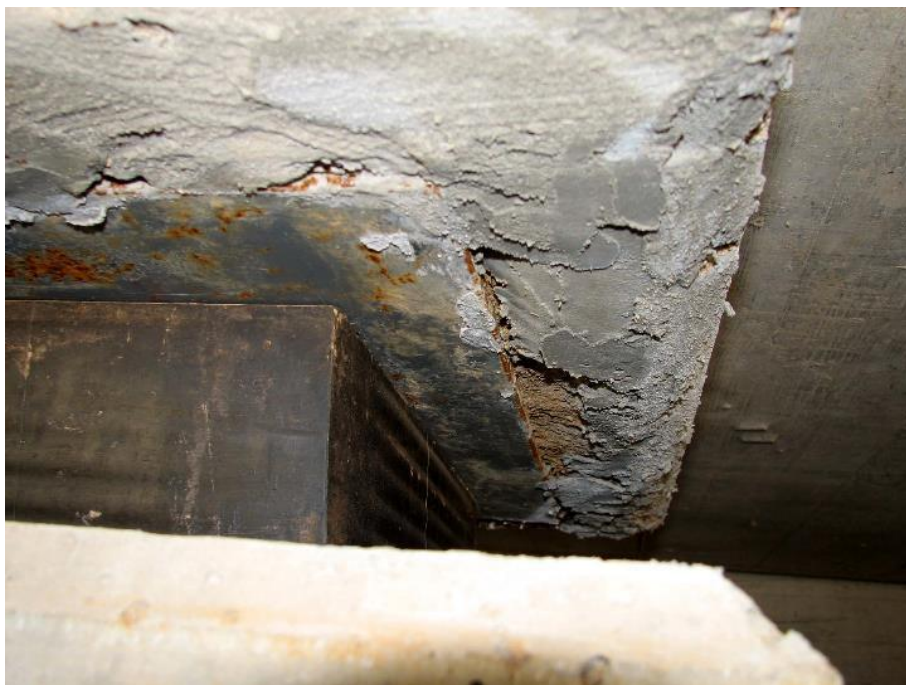
Slika 50: Nekvalitetno izvedena in sanirana zgornja ležiščna blazina zaradi žaganja na opažu.

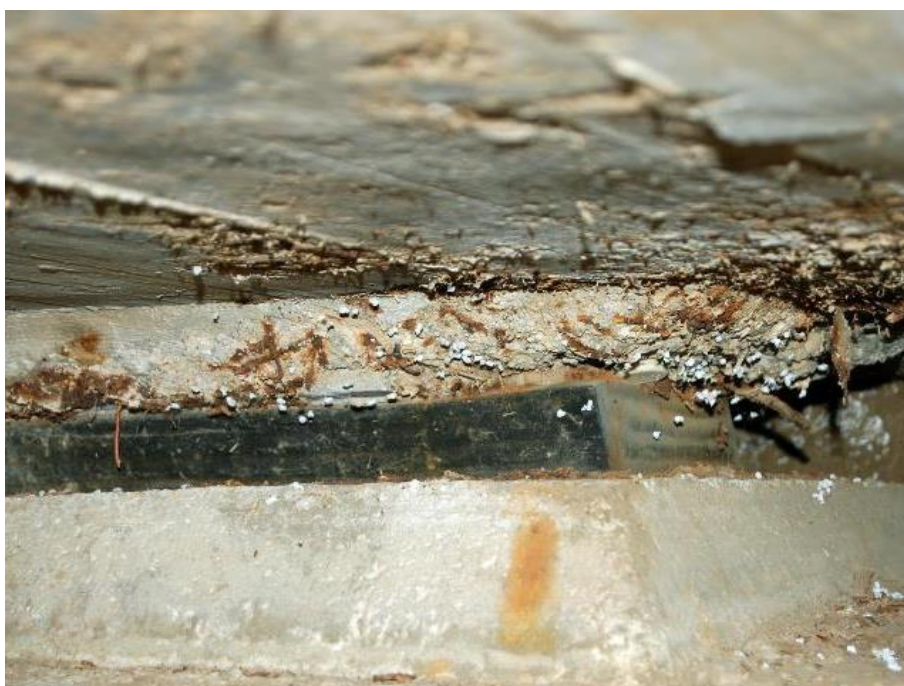
Slika 52: Neustrezno izdelana zgornja ležiščna blazina z ostanki žebeljev, žice in žaganja. Lokalno razpadanje ležiščne blazine.

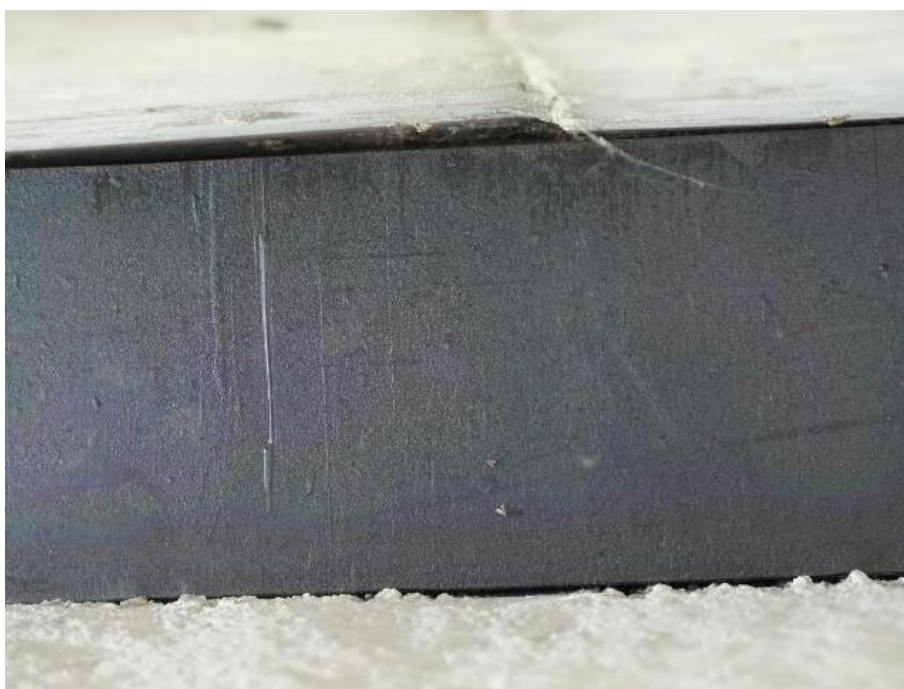
Slika 54: Neustrezno izdelana kontaktna površina plošče v področju ležišča zaradi zamaknjenih opažnih plošč. Neenakomerna obremenitev ležišča.

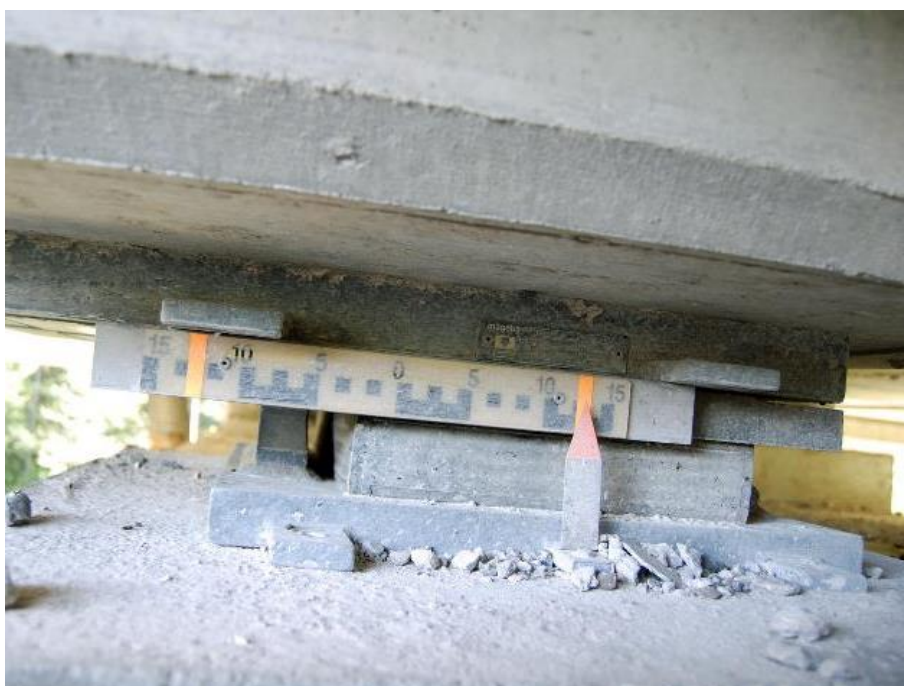
Slika 56: Prevelik pomik drsnega dela deformabilnega ležišča zaradi vgradnje ležišča v napačni smeri.

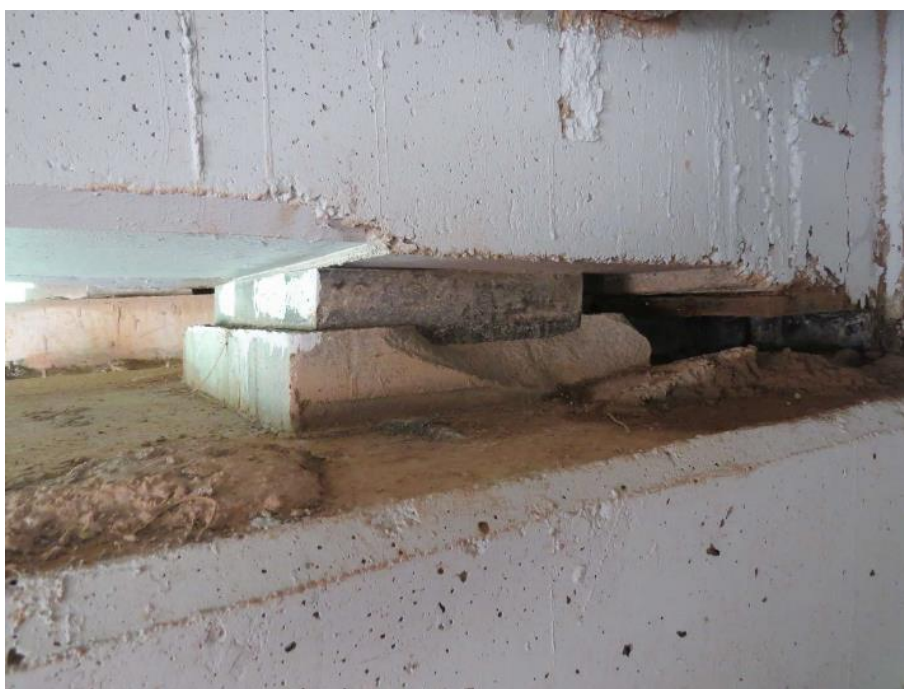
Slika 58: Neustrezna in nepravilna vgradnja elastomernega ležišča pod betonskim montažnim nosilcem.

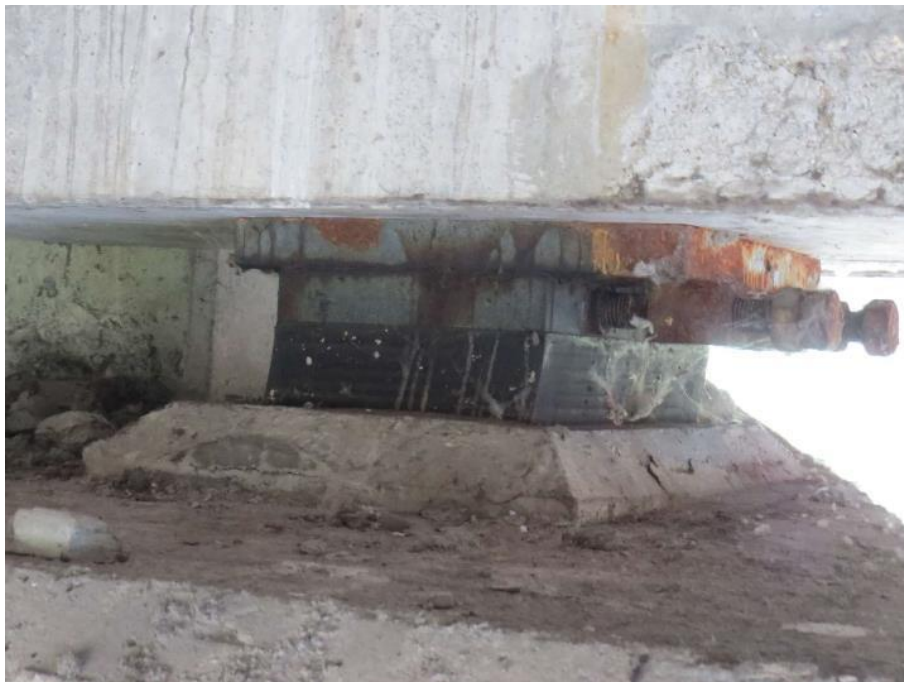
Slika 71: Korozija jeklene konstrukcije elastomernega ležišča z mehanizmom za ponastavitev ležišča.

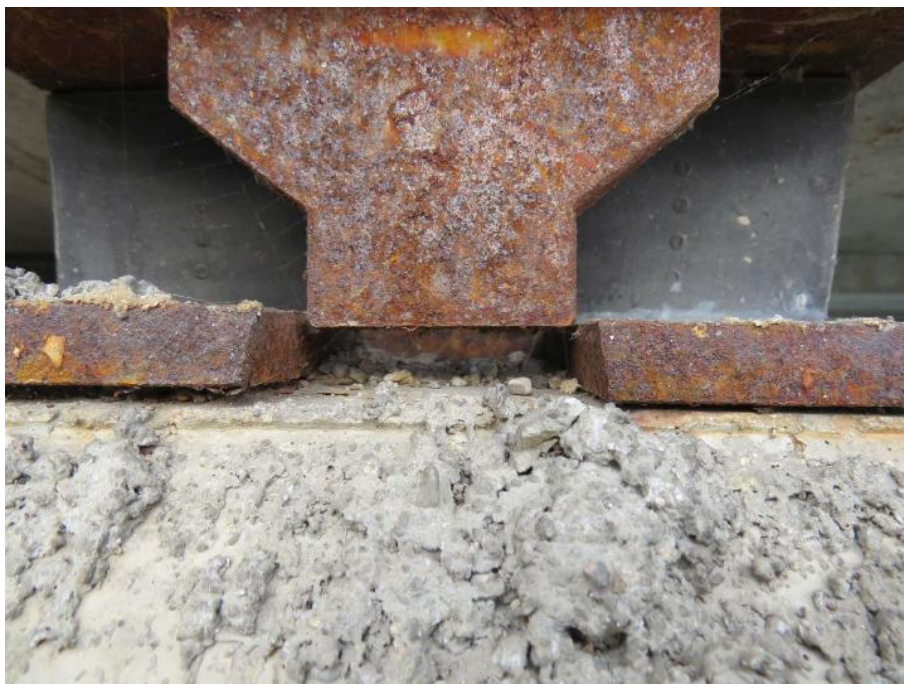
Slika 73: Korozija in deformacija jeklene pridrževalne konstrukcije elastomernega ležišča. Neustrezna izvedba – strižni trn je nad zgornjim robom spodnje ležiščne plošče.

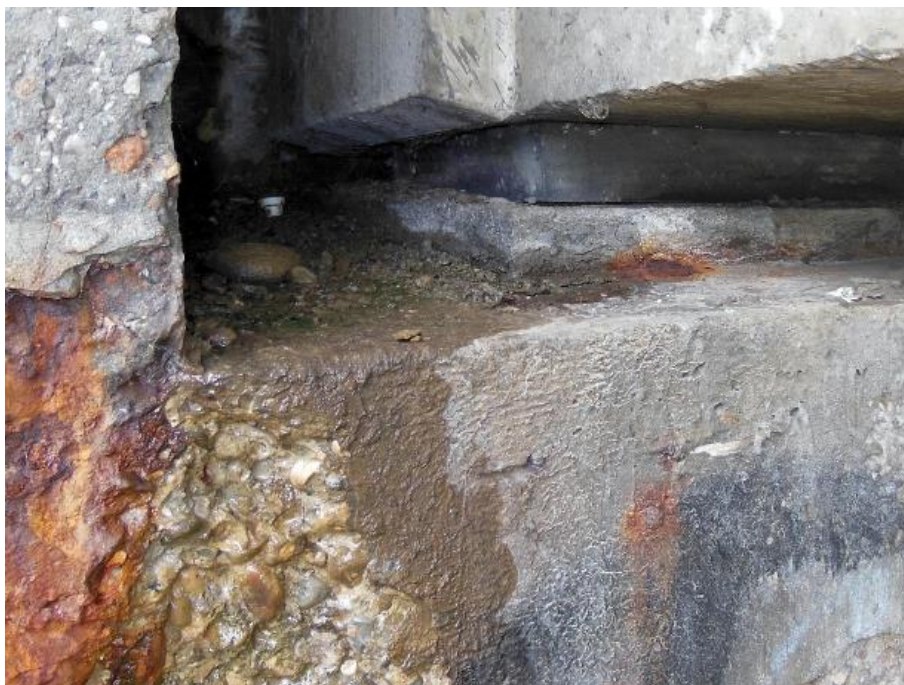
Slika 74: Stalno vlažno okolje zaradi netesne dilatacije. Propadanje ležiščne blazine.

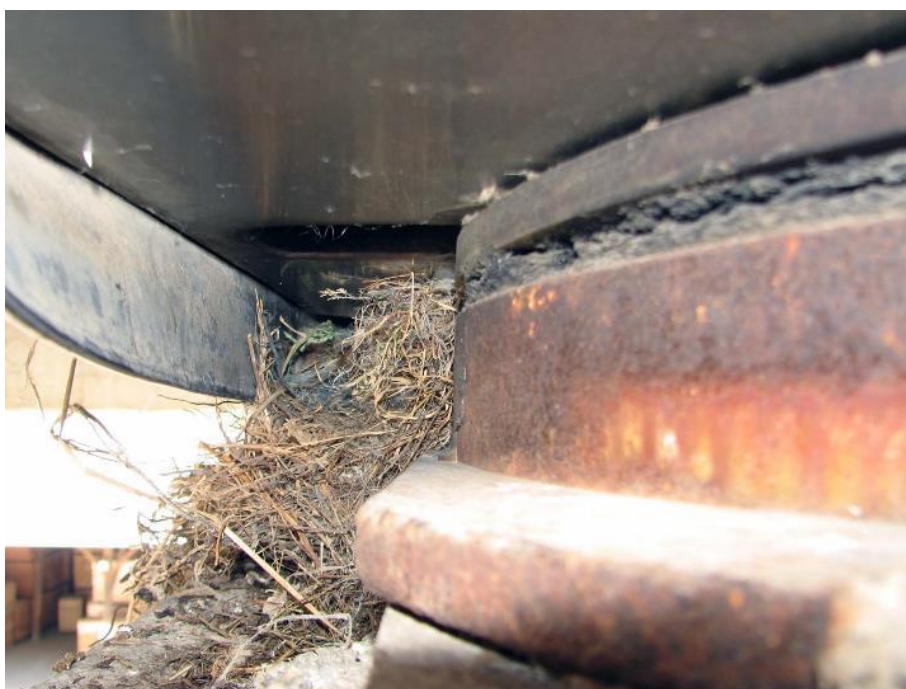
Slika 78: Neustrezno zaščitena drsna površina lončnega ležišča. Korozija lončnega ležišča. Razpokano in dotrajano tesnilo nagibne špranje.

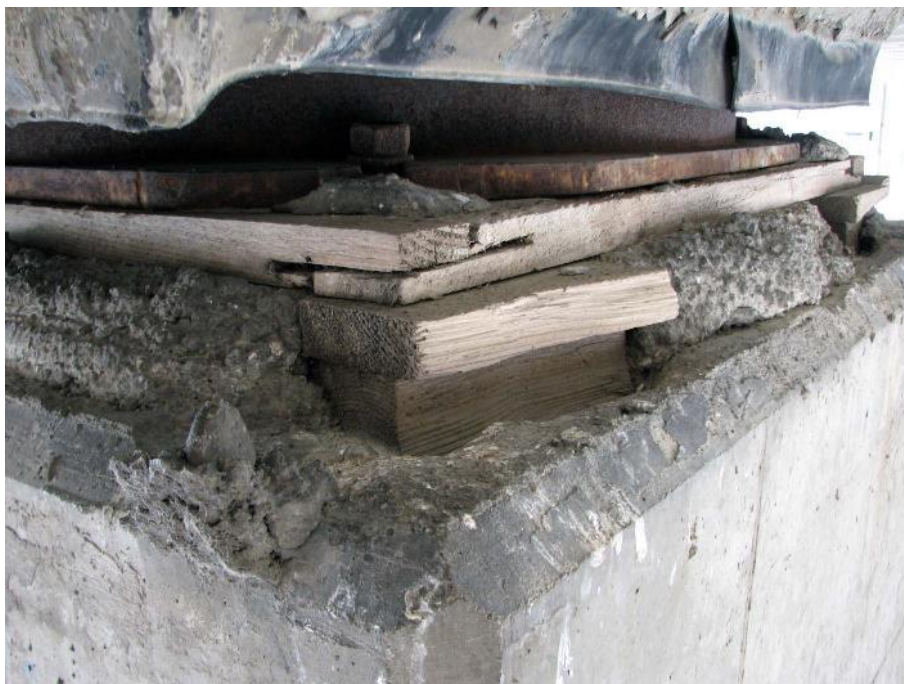
Slika 79: Neustrezno vgrajeno lončno ležišče.

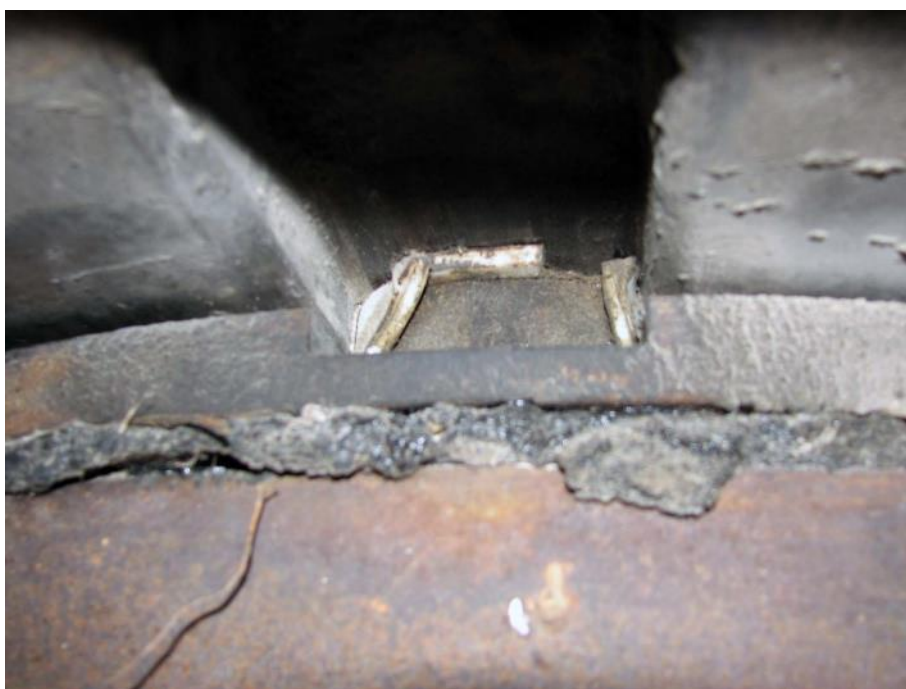
Slika 82: Iztiskanje teflonskega diska iz batnice v utor vzdolžnega vodila.

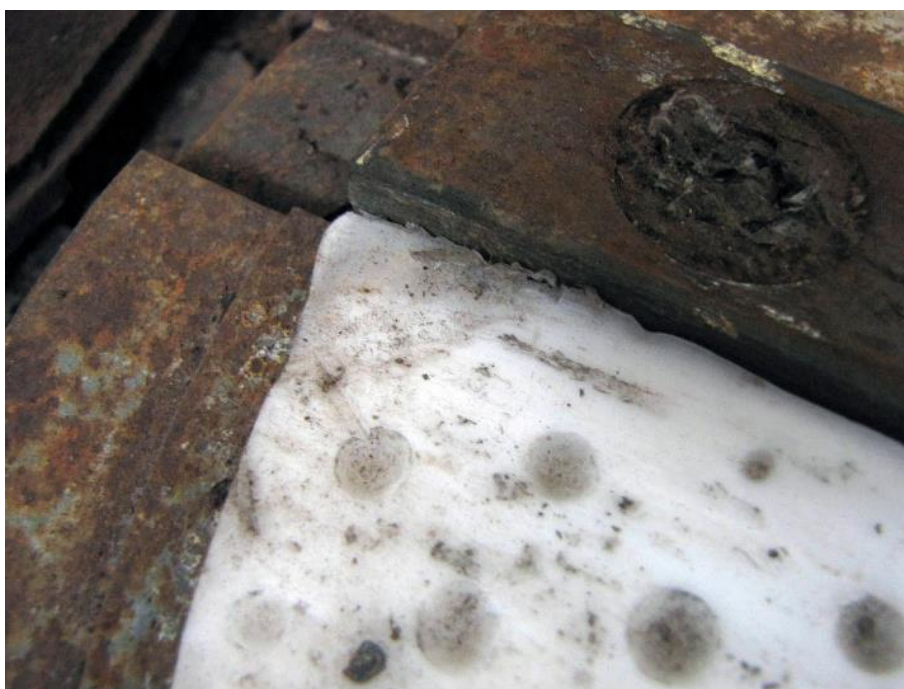
Slika 92: Pravilna usmerjenost žepkov teflonskega diska na batnici lončnega ležišča. Deformirani teflonski disk zaradi iztiskanja na robu utora diska ob vzdolžnem vodilu.

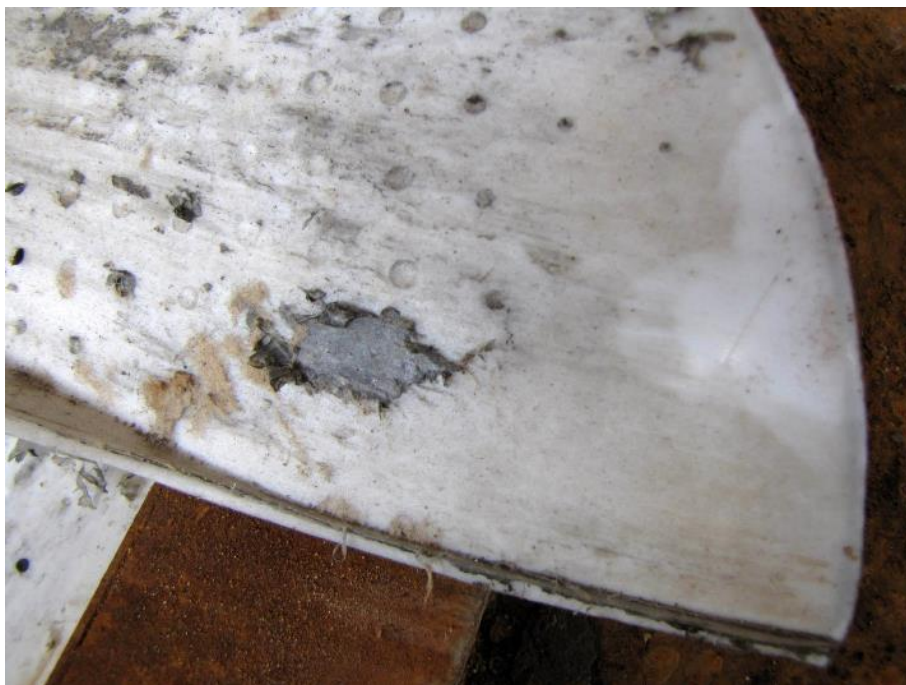
Slika 94: Obraba površine teflonskega diska v območju roba utora batnice in centralnega vodila.

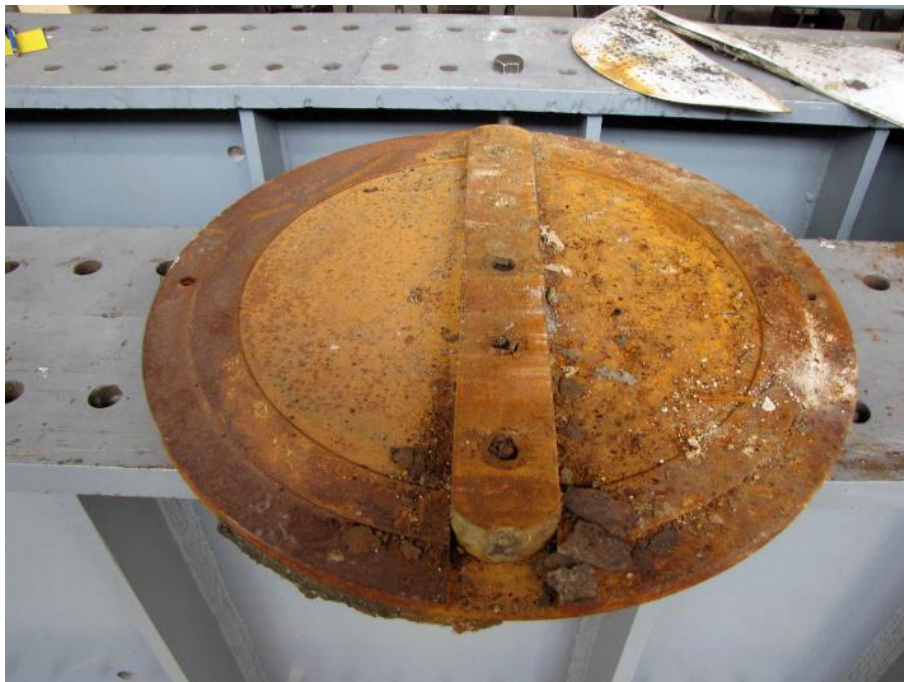
Slika 95: Korozija batnice.

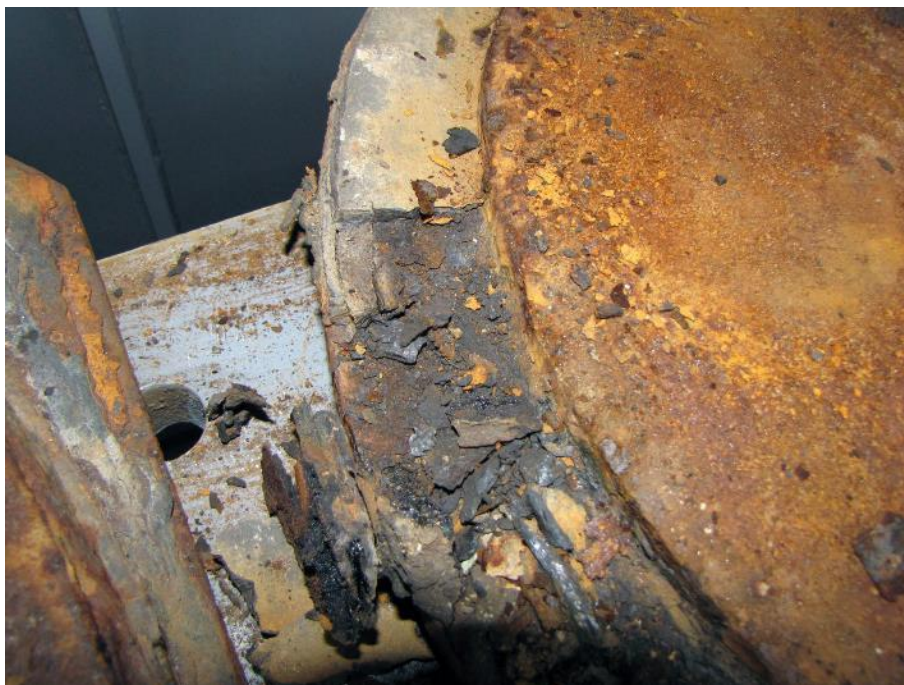
Slika 96: Korozijske poškodbe batnice - detajl.

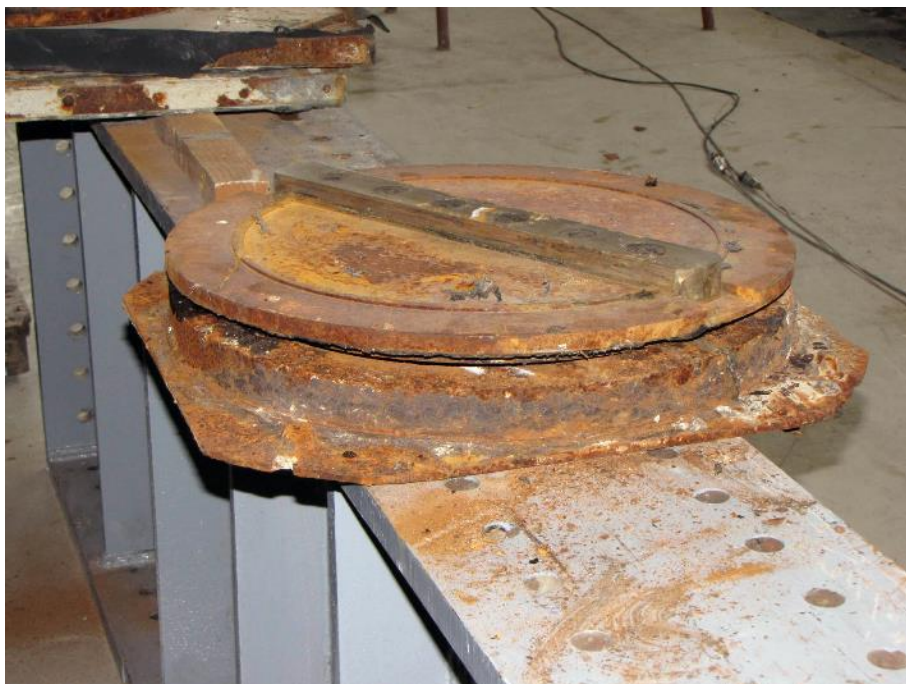
Slika 97: Korozija lončnega ležišča.

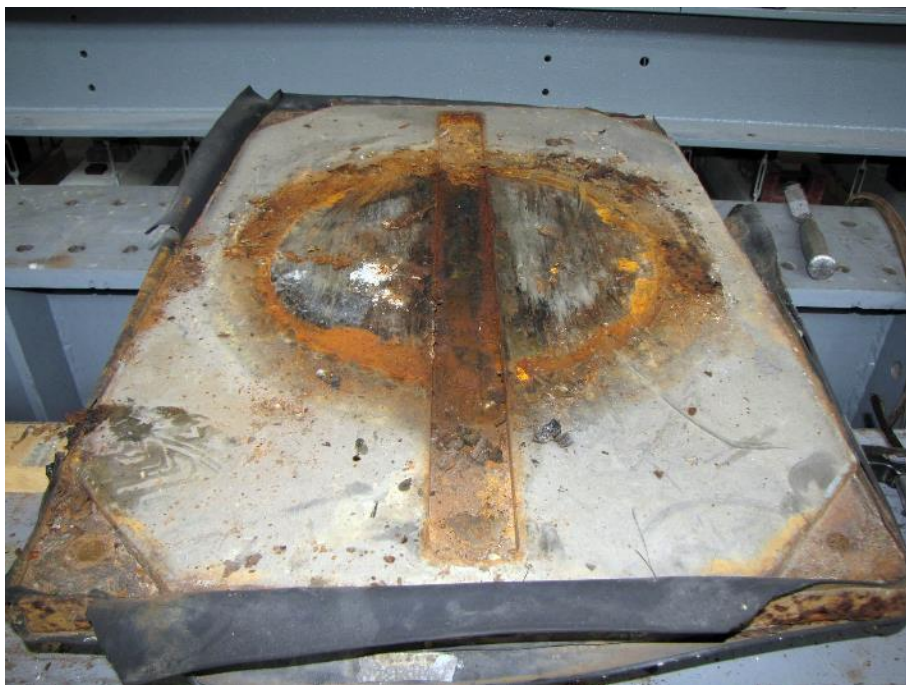
Slika 98: Korozijske poškodbe drsne plošče.

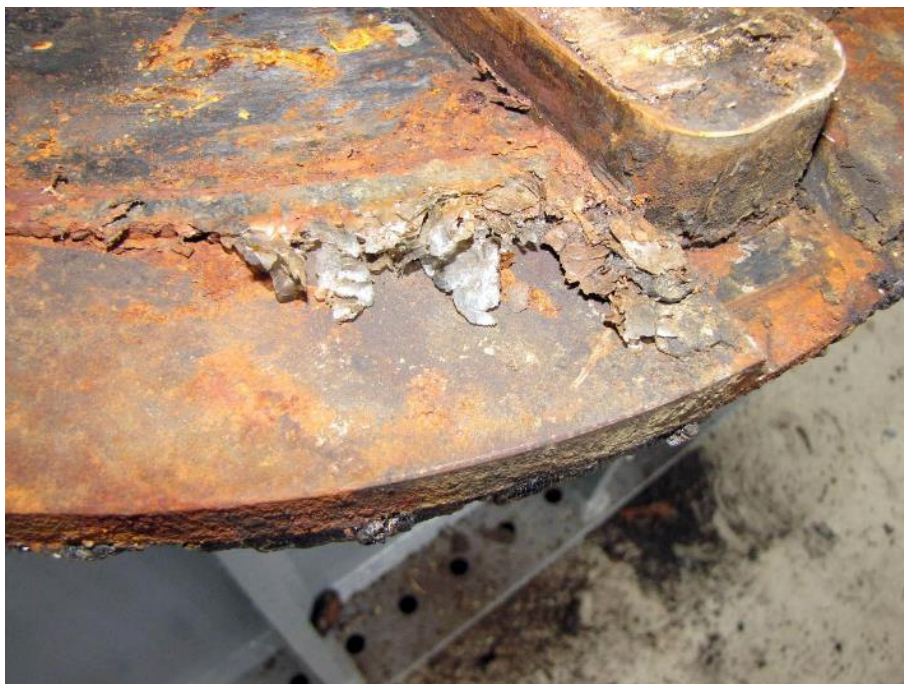
Slika 99: Ostanki ostružkov teflonskega diska na robu utora batnice.

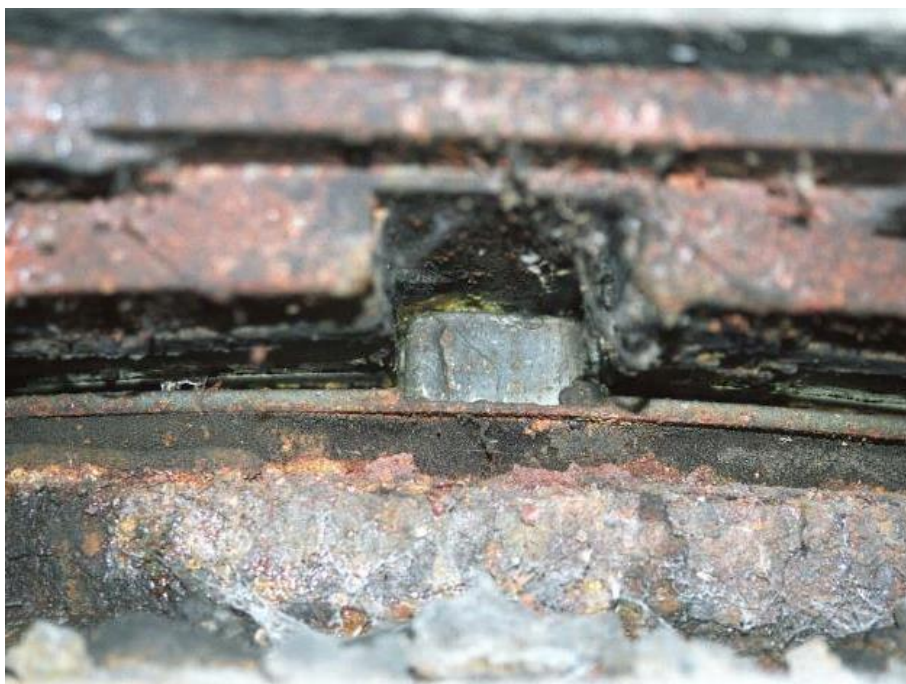
Slika 108: Korozija lončnega ležišča zaradi stalne prisotnosti vlage in umazanije na ležiščni polici.
