REPUBLIKA SLOVENIJA  
MINISTRSTVO ZA INFRASTRUKTURO

**TEHNIČNA SPECIFIKACIJA TSG-211-XXX: 2025**  
**TSG-212-XXX: 2025**

**PREMOSTITVENI OBJEKTI**  
**LEŽIŠČA NA PREMOSTITVENIH OBJEKTIH**  
**(fotodokumentacija)**

**TSPI – PGV.07.414: 2025**

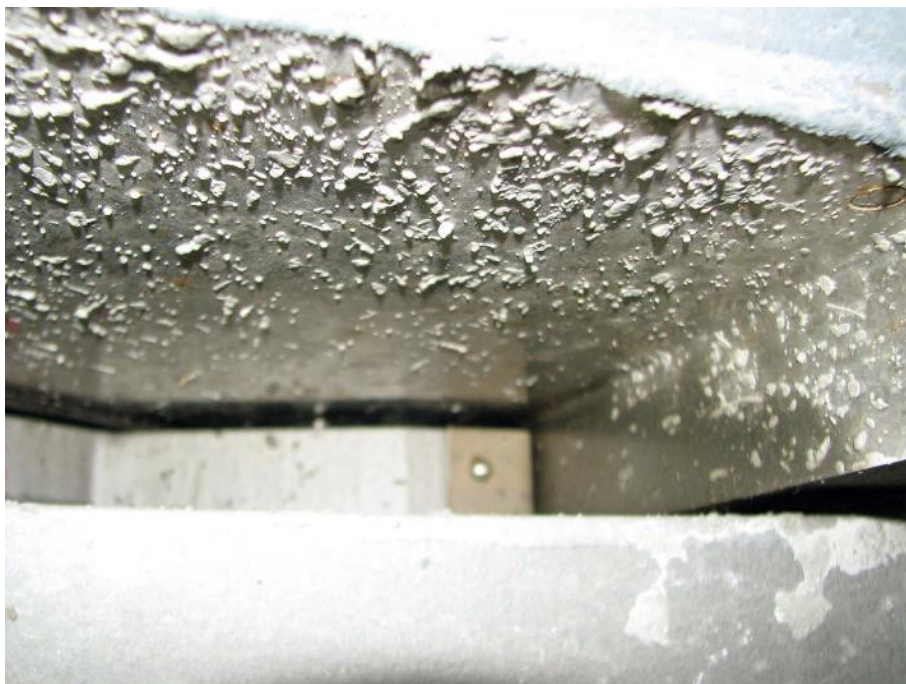
Slika 109: Umazana drsna površina z betonskim obrizgom.

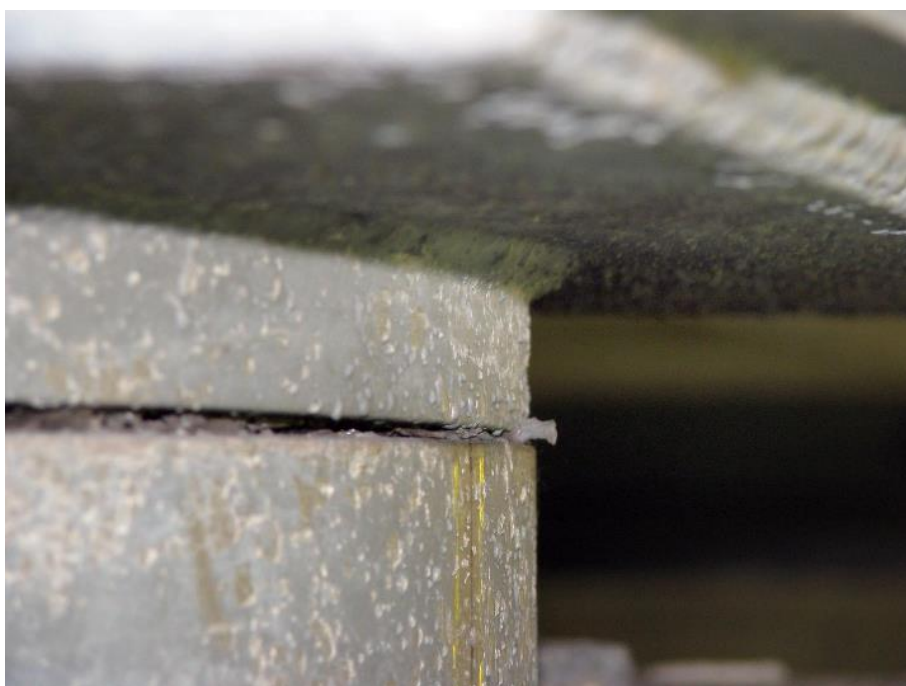
Slika 110: Premajhen razmik nagibne špranje med loncem in batnico lončnega ležišča.

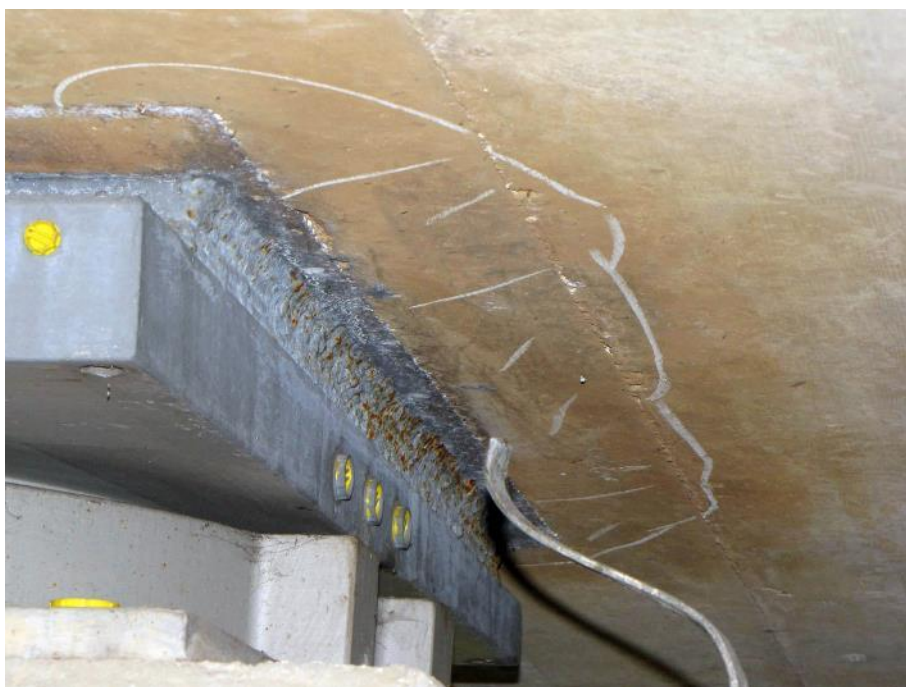
Slika 112: Delaminacija betona okoli sidrne in nad sidrno ploščo zaradi neustreznega varilnega postopka.

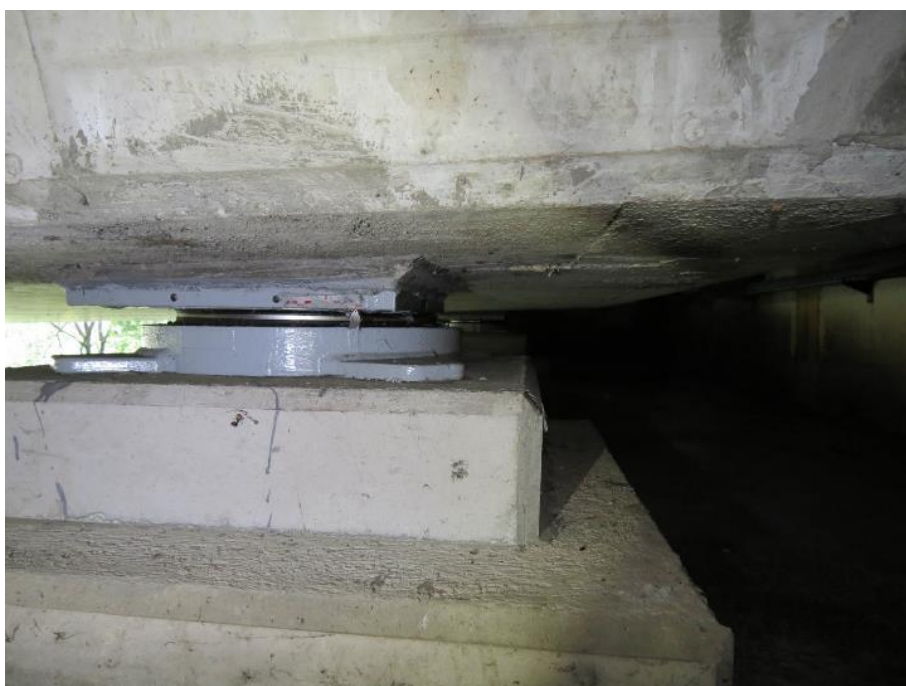
Slika 114: Prevelik pomik vodenega drsnega ležišča.

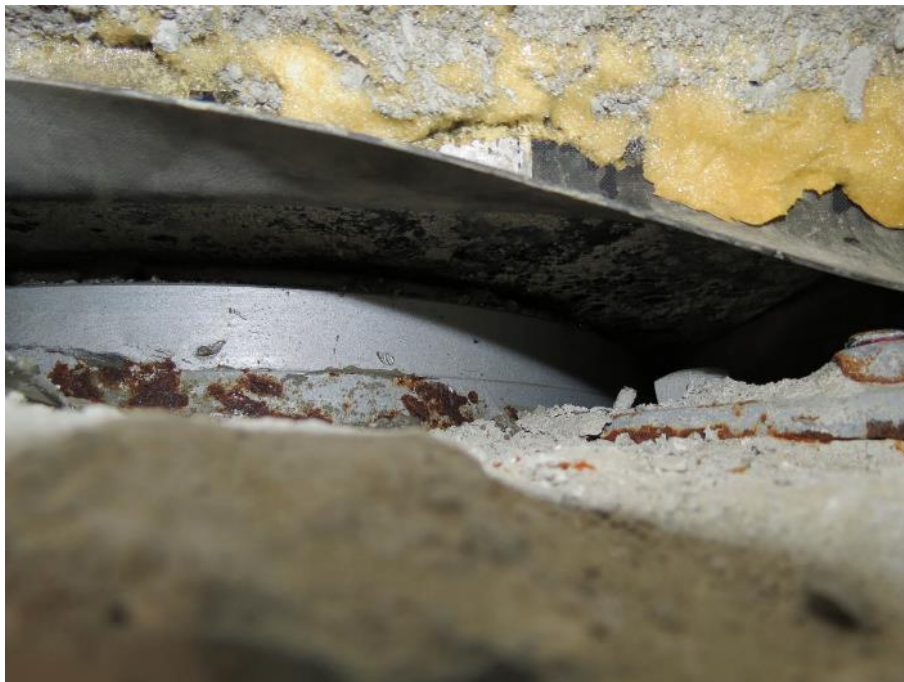
Slika 121: Lokalna korozija na mestu poškodb protikorozijske zaščite, ki so nastale ob vgrajevanju ležišča.

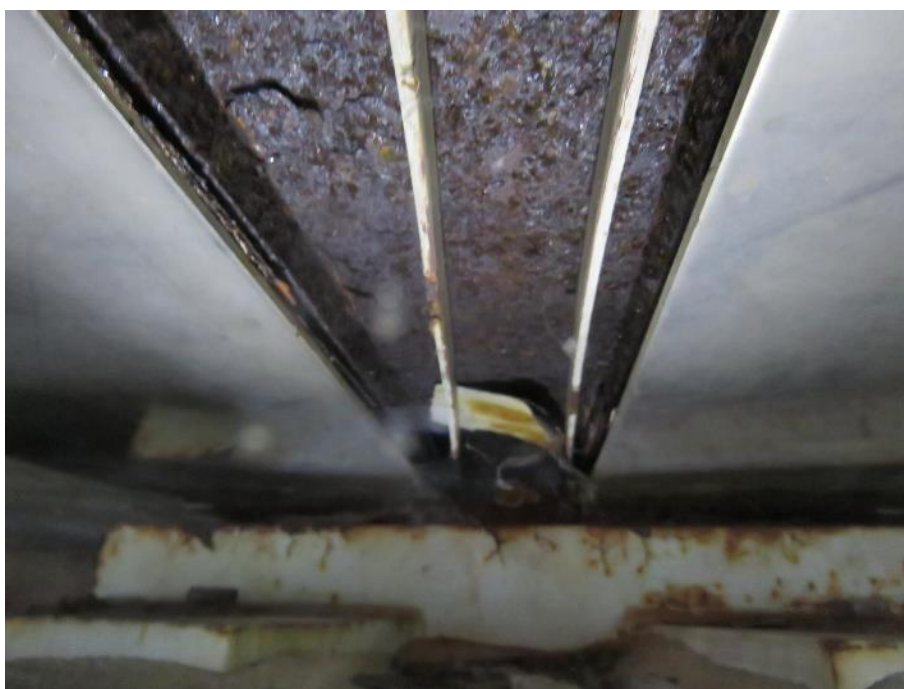
Slika 122: Korozija v utoru drsne plošče lončnega ležišča. Odstopanje drsnih parov (bočni drsni trak in bočna nerjavna pločevina) v utoru drsne plošče.

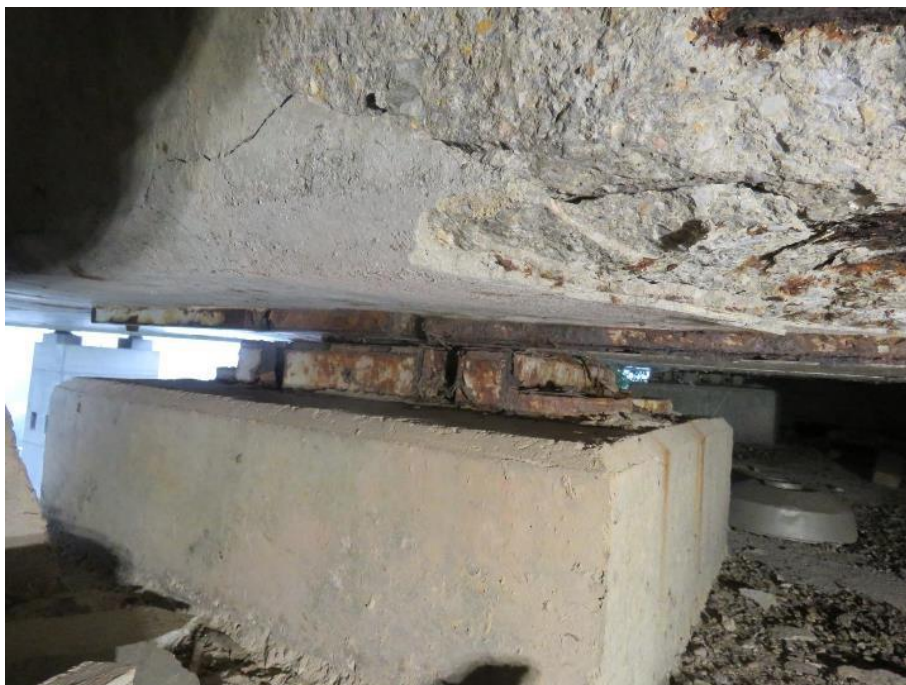
Slika 126: Korozija ležišča zaradi zamakanja skozi dilatacijo. Propadanje betona ob ležišču.

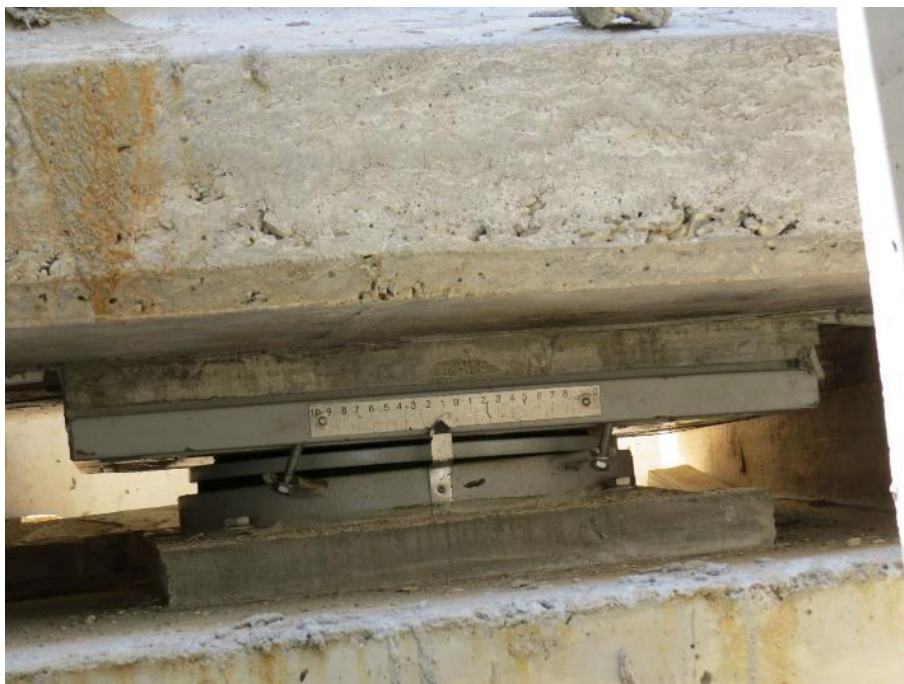
Slika 127: Prevelik zasuk lončnega ležišča pod montažnim betonskim nosilcem.

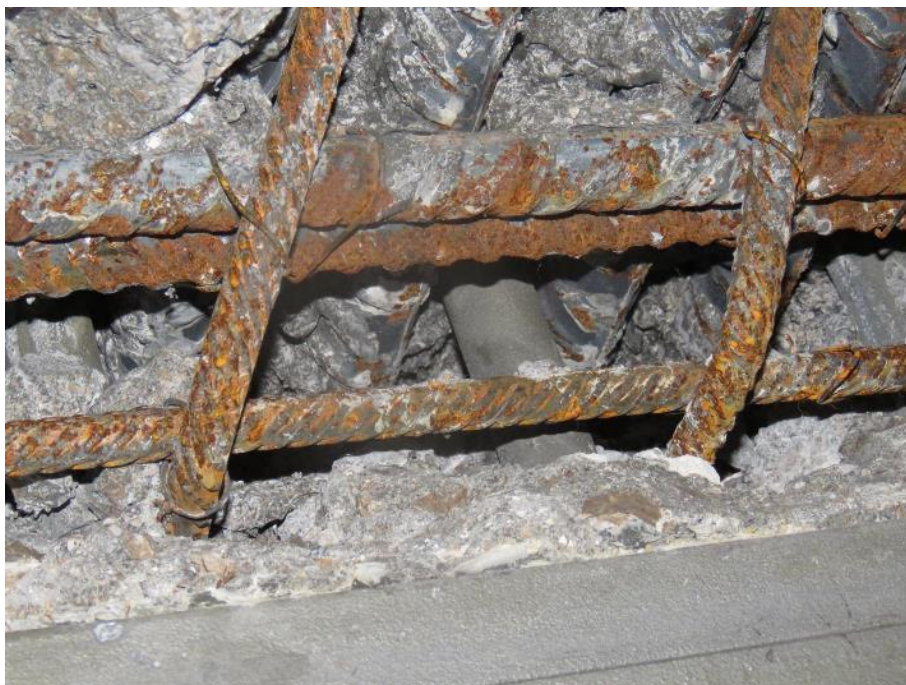
Slika 138: Betonsko gnezdo nad ležiščem zaradi napake pri vgrajevanju in pregoste armature.

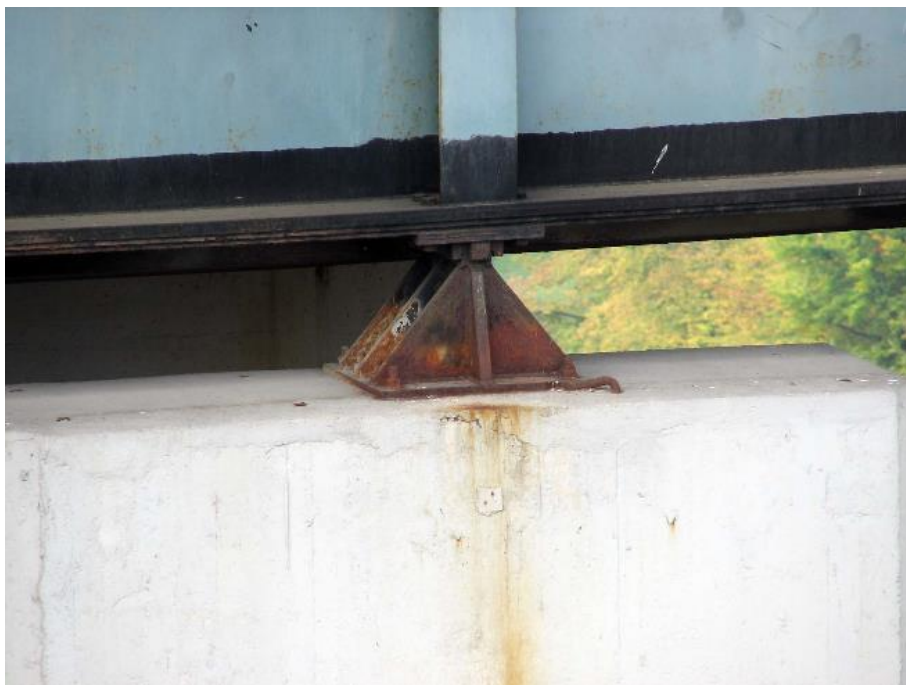
Slika 142: Linijsko nagibno ležišče – korozija.

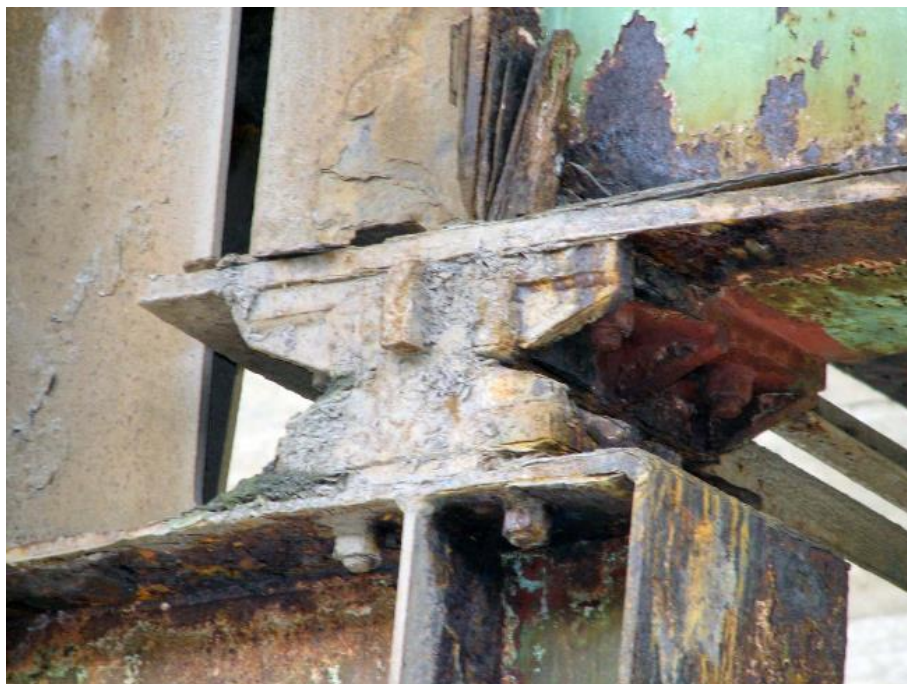
Slika 143: Linijsko nagibno ležišče – močna korozija in siganje.

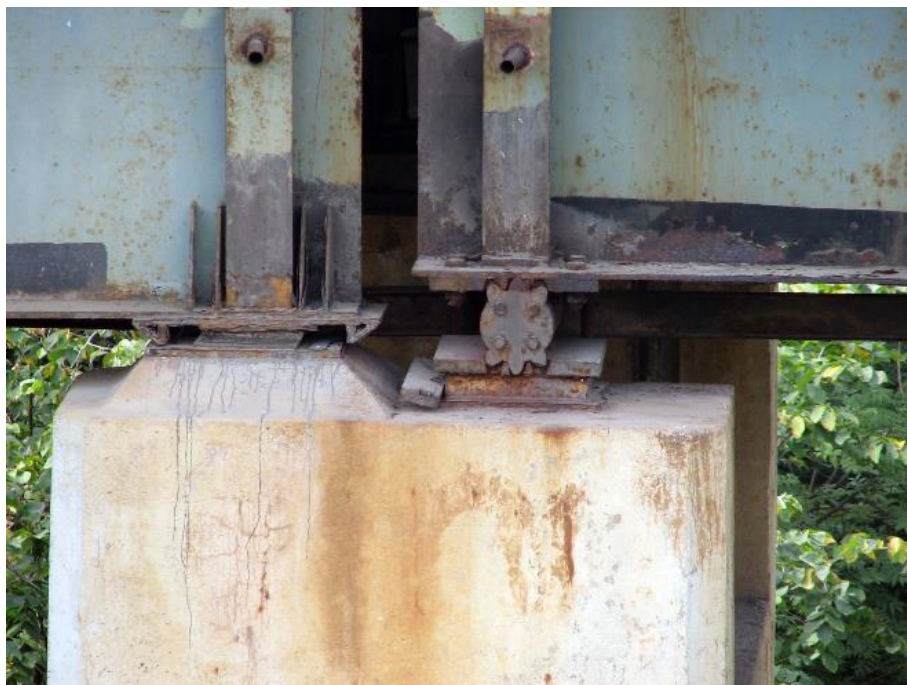
Slika 144: Enojno valjčno ležišče – korozija.

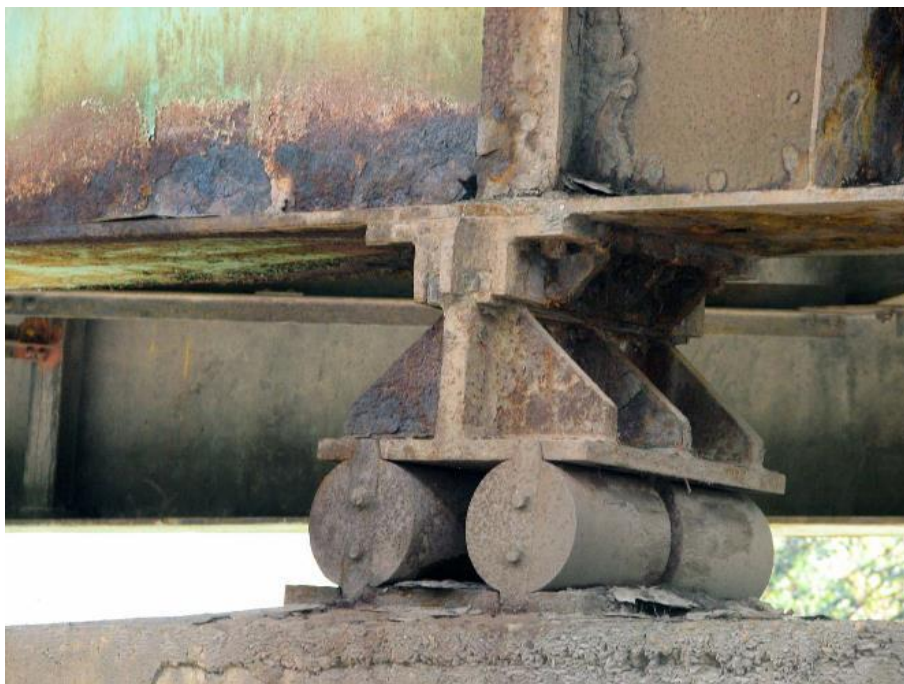
Slika 145: Dvojno valjčno ležišče – korozija zaradi zamakanja.

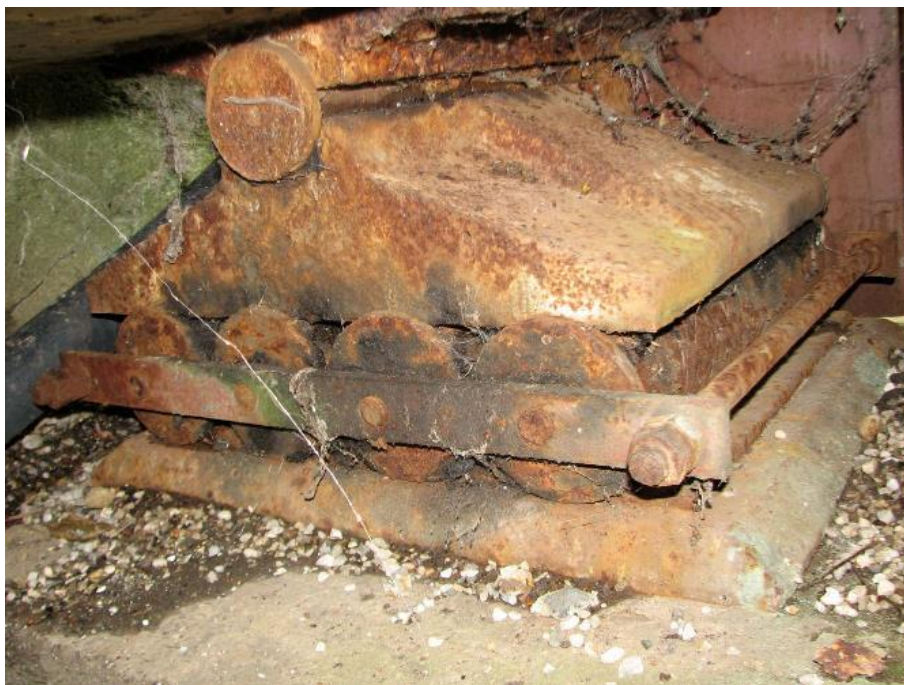
Slika 146: Več valjčno ležišče – korozija zaradi zamakanja.

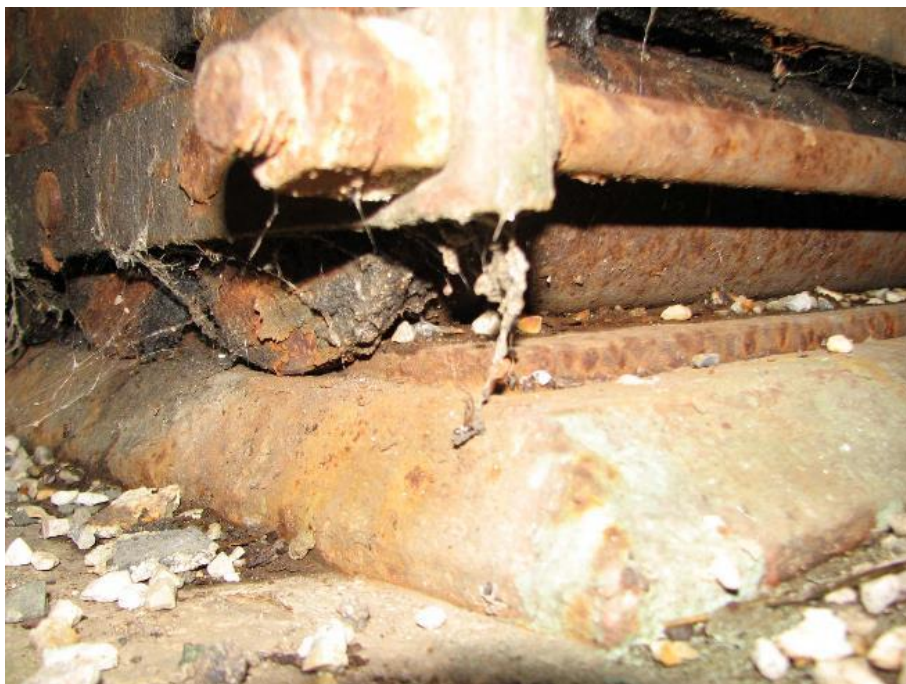
Slika 147: Več valjčno ležišče – nečista kotalna površina.

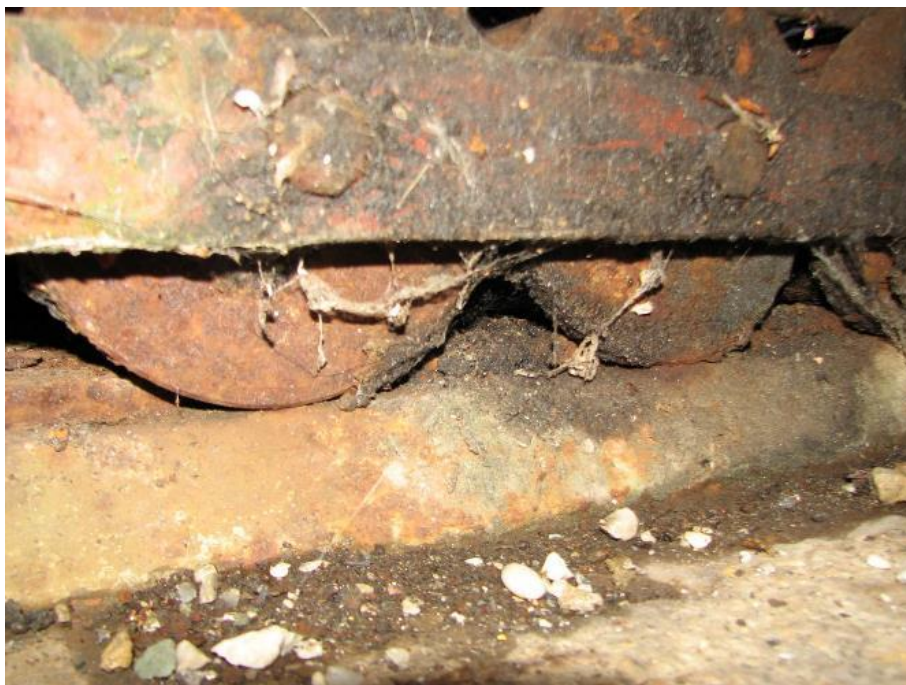
Slika 148: Več valjčno ležišče – nesnaga (ovira) na kotalni površini.

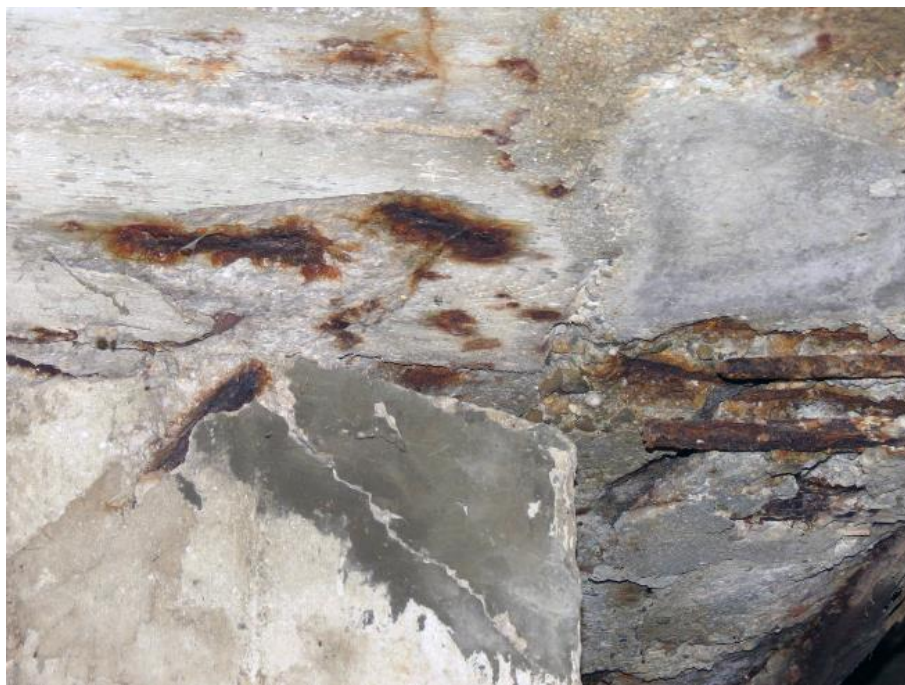
Slika 154: Korozija armature in lokalno krušenje vogala nihajnega bloka betonskega členka.

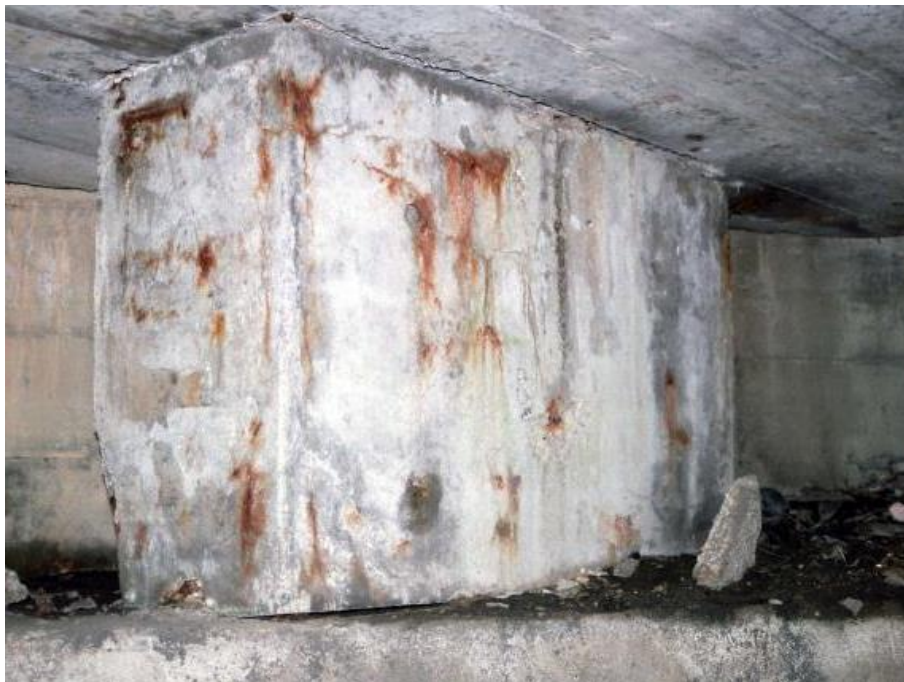
Slika 155: Zamakanje, korozija armature in lokalna delaminacija betona nihajnega bloka betonskega členka.

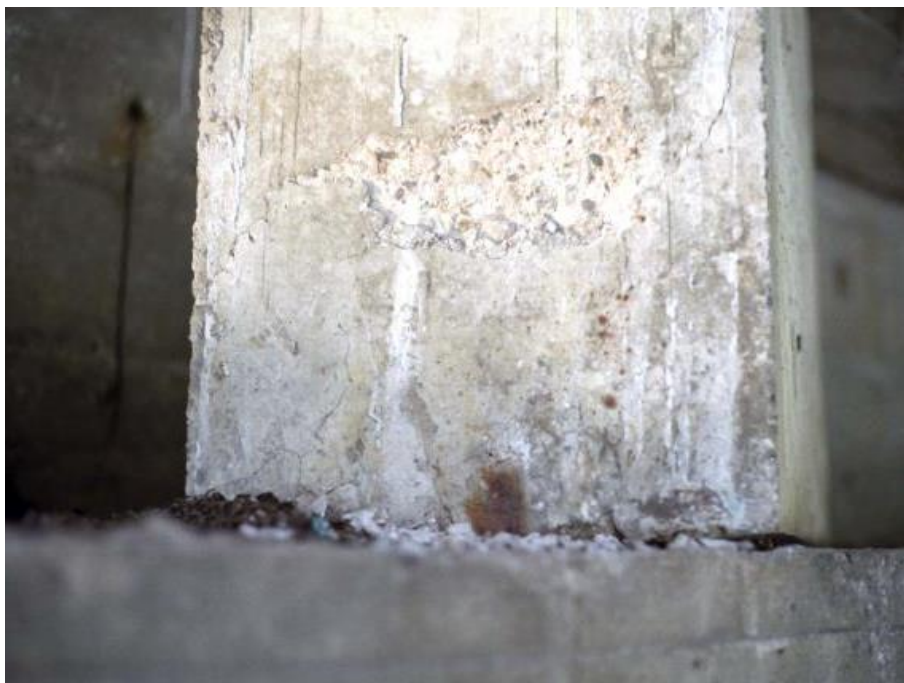
Slika 156: Lokalna delaminacija betona nihajnega bloka betonskega členka.

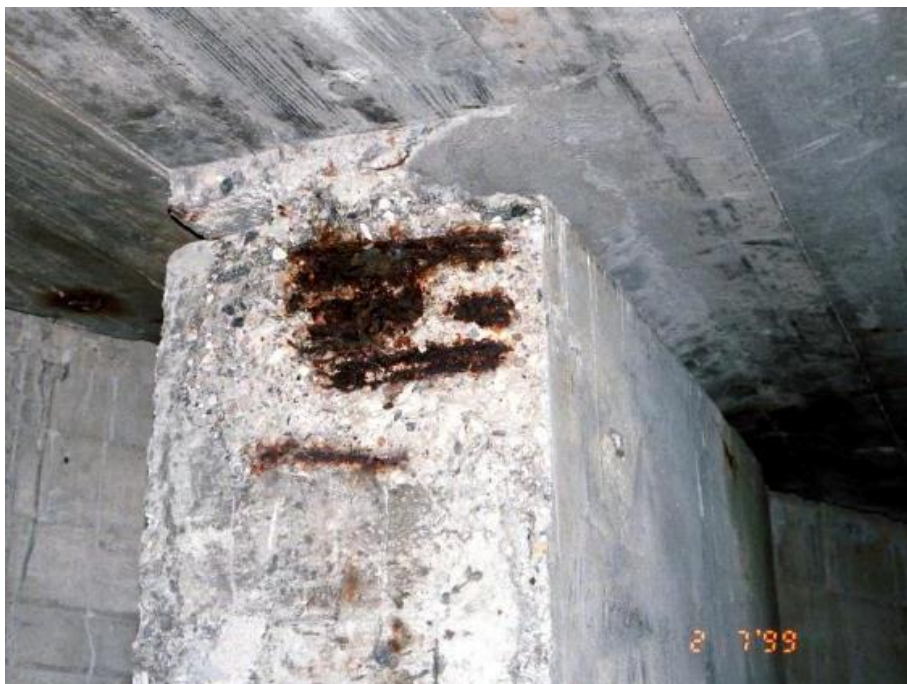
Slika 157: Lokalna delaminacija betona zaradi močne korozije armature nihajnega bloka betonskega členka.

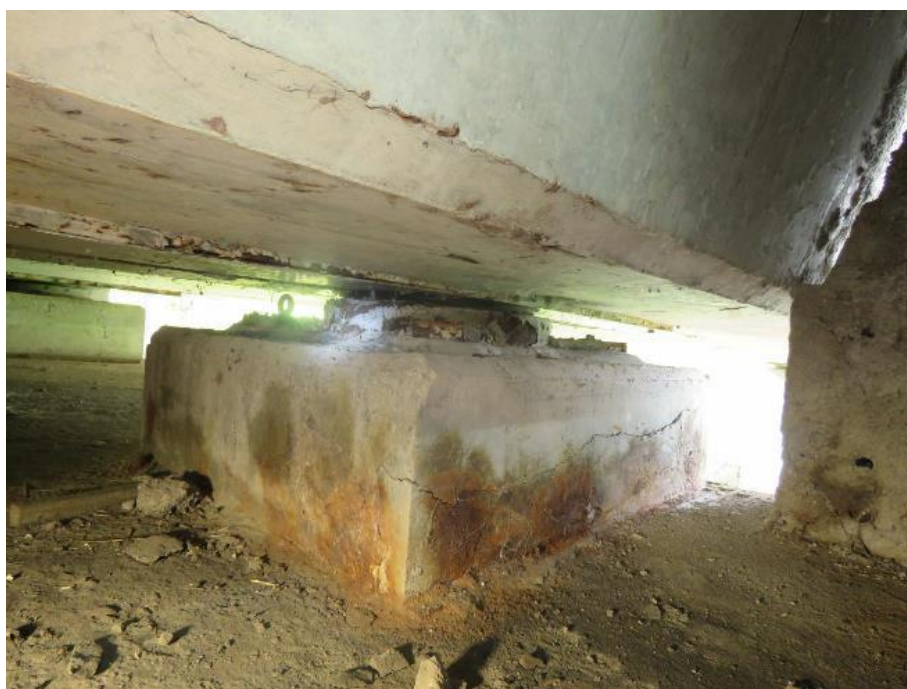
Slika 158: Strižna razpoka v betonskem ležiščnem podstavku. Razpadanje betona zaradi korozije armature. Ležiščna polica v stalni vlagi zaradi netesne dilatacije.

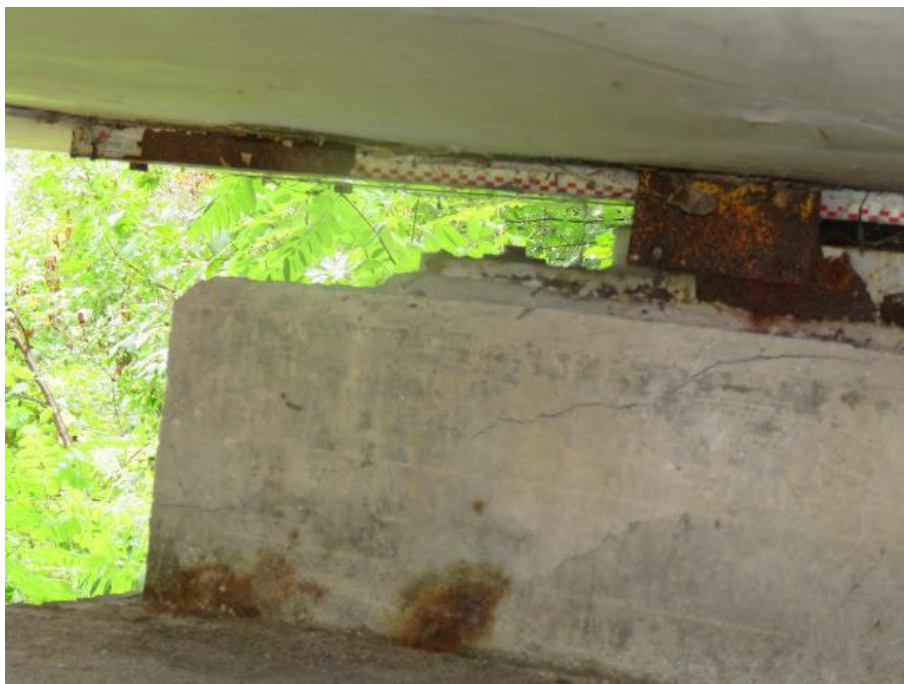
Slika 159: Strižna razpoka v betonskem ležiščnem podstavku.

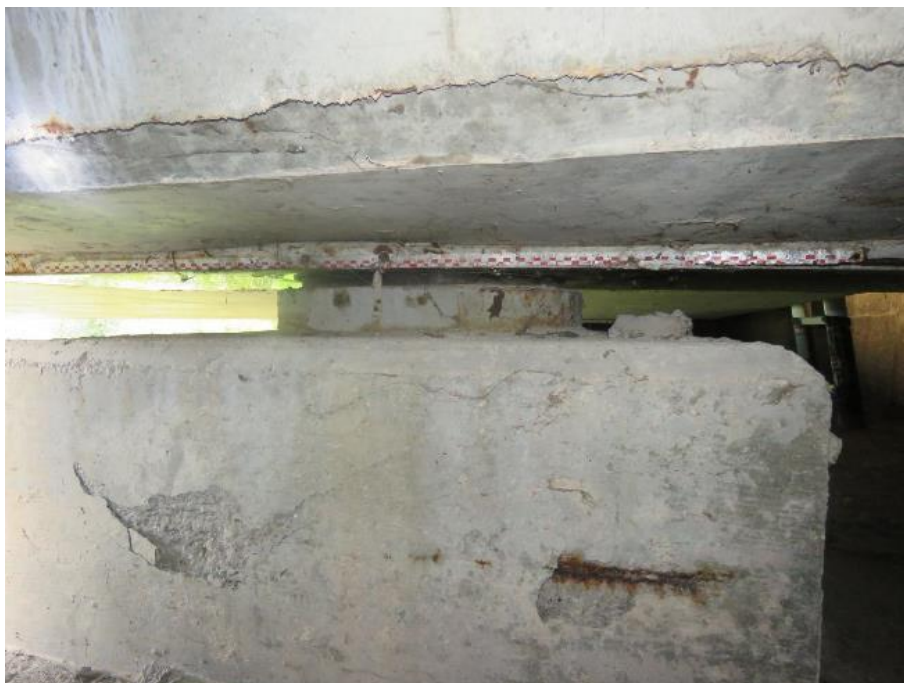
Slika 160: Delaminacija betona ležiščnega podstavka zaradi korozije armature.

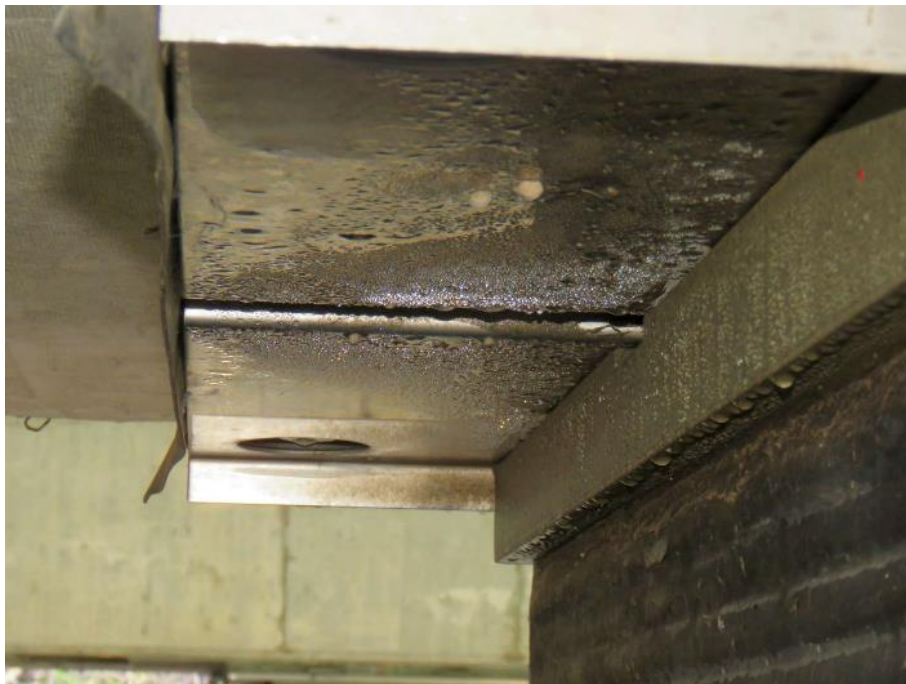
Slika 167: Kondenčna voda na površini ležišča. Ob neustrezni ali poškodovani protikorozijski zaščiti je generator korozijskih procesov.
