OBRAVNAVA DOGODKA - IZVLEK ROČICE IZ TROXLER SONDE, V KATERI SO BILI VIRI SEVANJA

Opis dogodka

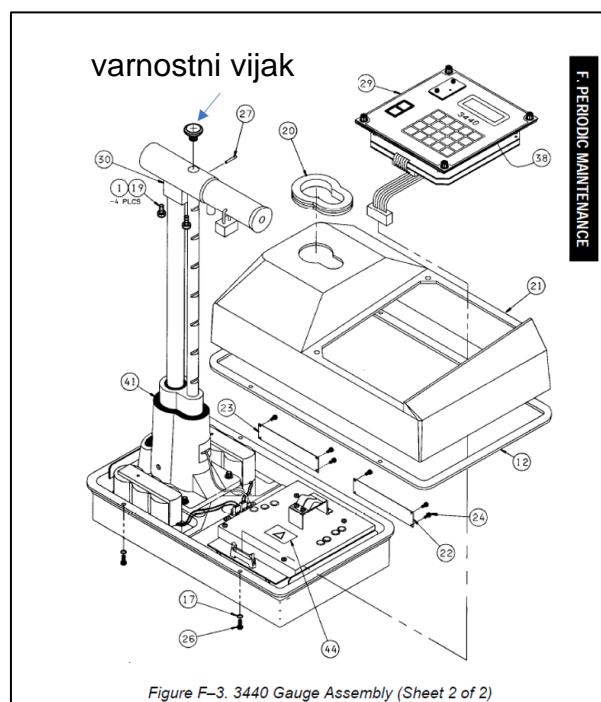
Figure F-3. 3440 Gauge Assembly (Sheet 2 of 2)

Dan po dogodku je delavec sondo odnesel pooblaščenemu serviserju, ki je pričvrstil varnostni vijak. Pooblaščen serviser je na inšpekciji povedal, da bi lahko bil vzrok za odvitje varnostnega vijaka manjkajoče peresce (na varnostnem vijaku so bila tri peresca od štirih), kljub temu pa meni, da je odvitje varnostnega vijaka nenavadno, saj je bil zatič, ki preprečuje njegovo odvitje, nepoškodovan in na svojem mestu.

Nepoškodovan varnostni vijak (levo),
po Troxler specifikacijah t. i. »cap screw«

(Vir: https://www.measur.ca/?s=cap+screw&post_type=product),
in poškodovani vijak (desno)
(Foto: Inšpekcija URSJV)

Pooblaščen serviser je iz preventivnih razlogov naročil nov vijak, po dobavi pa je zamenjal star vijak z novim.

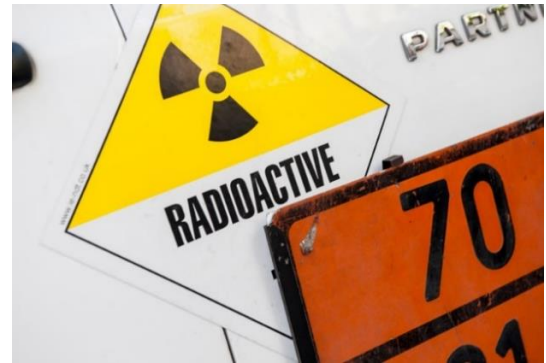
Primer nepravilnega označevanja

Table morajo biti nameščene na podlago kontrastne barve ali pa morajo biti obrobljene s črto (5.3.1.1.1). Na zgornji sliki manjka tako črta po sredini table, kot tudi kontrast oziroma obroba ob strani (pa še prekrivanje table in oranžne table je očitno).

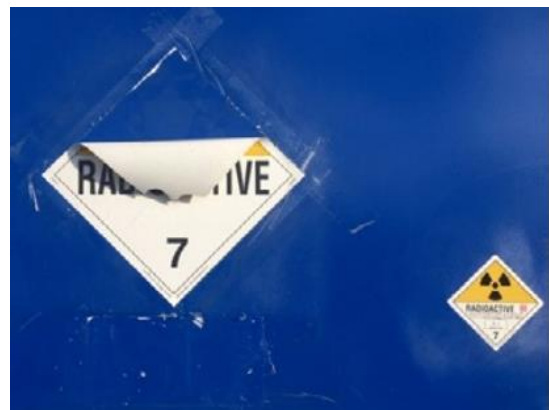
Primer neustrezne table
