Št. zadeve: **SM - KAMLAN15S**

ZADEVA: **STROKOVNO MNENJE o ogroženosti stavbe Laniše 15 Kamnik**

ZADEVA: Geološko mnenje o plazovni in erozijski nevarnosti lokacije na naslovu:

Objekt Laniše 15, parc. št. 1022, k. o. 1900-Tunjice, občina Kamnik

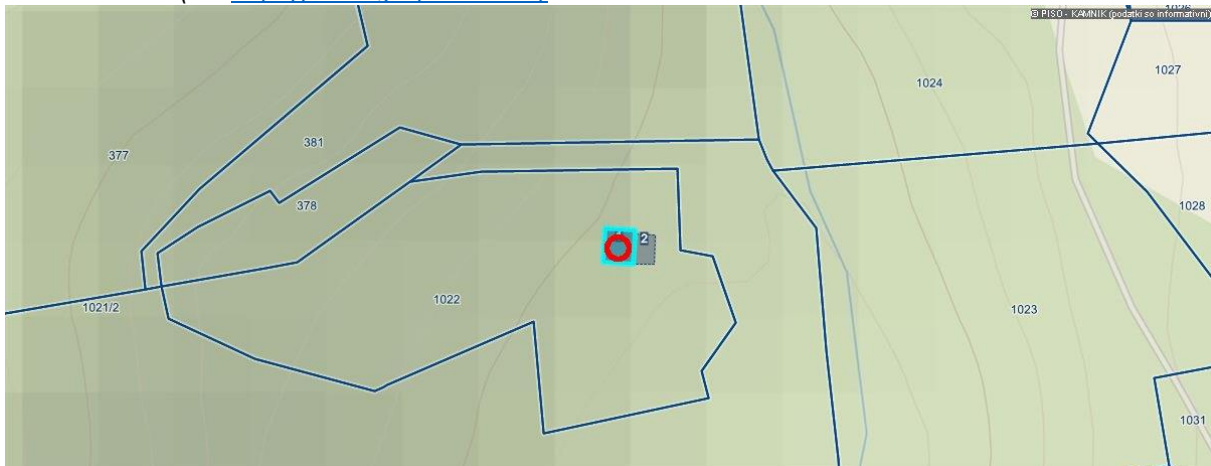
Slika 1: **SITUACIJA IN NAVEDBA OBJEKTOV**, ki so skladno s STROKOVNIM MNENJEM predlagani za odstranitev (vir: <https://www.geoprostor.net>)

ZARADI TEH DEJSTEV PREDLAGAMO NUJNO ODSTRANITEV OBJEKTA.

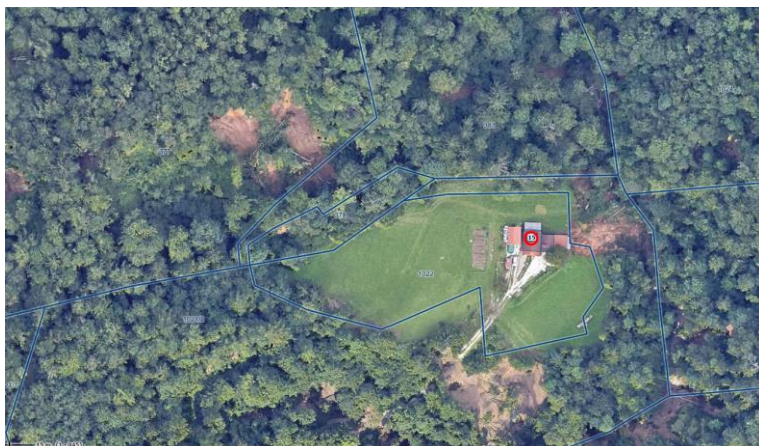
Plazovi in erozija v avgustu 2023 so uničili dostopne poti, pod objektom se je sprožil zemljinski plaz, ki ogroža objekte. Odrejena je bila evakuacija prebivalcev. Na širšem območju se je sprožilo veliko plazov in usadov, kar je vidno tudi na sliki 1 in 2.

Slika 1: Prikaz objekta Laniše 15 (Kamnik) na ortofoto posnetku iz avgusta 2023. Vidni so številni plazovi in usadi, ki ogrožajo objekt, uničili so tudi dostopne poti do lokacije.

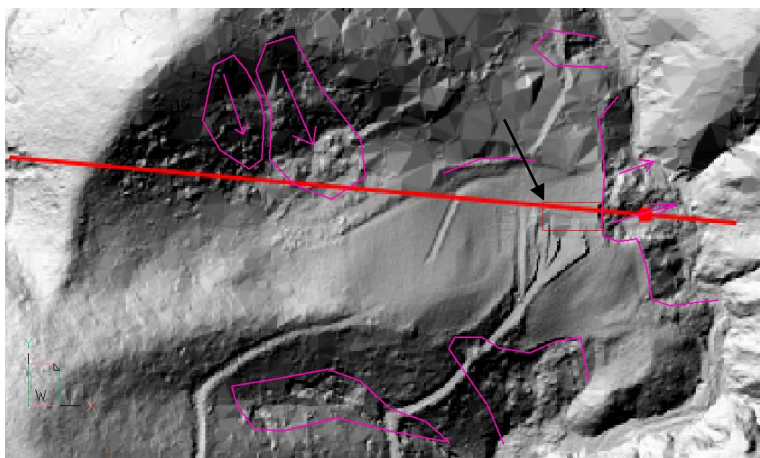
Slika 2: Prikaz objekta Laniše 15 (Kamnik) na podatkih LIDAR senčenja po poplavih avgusta 2023. Označeni so tudi plazovi in usadi ter potek profila po terenu.

Po pregledu in analizi LIDAR podatkov ugotavljamo, da območje objekta Laniše 15 leži na območju fosilnega plazu. Tipično oblikovana morfologija. Poleg plazu pod objektom se usadi pojavljajo tudi v gozdu nad objektom, razpoka oziroma odlomni rob dolžine cca. 10 m pa je viden tudi na poti ob robu gozda severno od objekta (označeno na sliki 2).

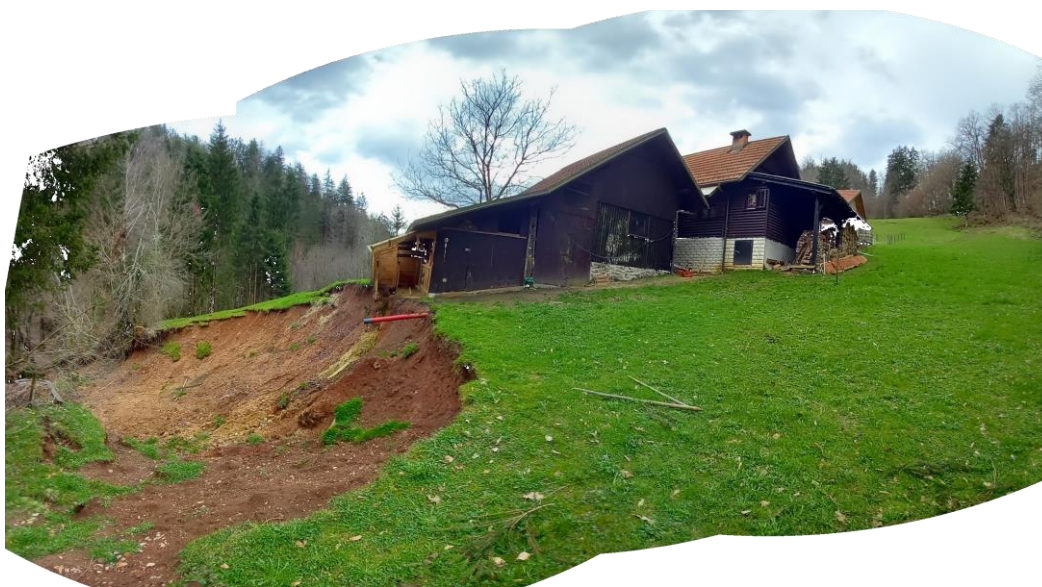
Stanovanjski del objekta ni poškodovan, leseni del hleva na skrajno V delu je lokalno v zraku, saj je temeljno zemljino odnesel plaz.

Plaz pod objekti je širok do 40 m, dolžine med 25 in 25 m in višine do 16,5 m. Splazeli material je delno zajezil strugo potoka (višine med 1,5 do 3,0 m), odlomni rob poteka po robu manjšega pomožnega objekta. Višina odlomnega roba ob objektu je do 4 m. Preperina nad odlomnim robom je rdeča trdna meljna glina, ob robovih plazu so mestoma vidni trdni konglomerati in prav tako so posamezni kosi konglomerata v splazeli masi. Ob jugovzhodnem robu plazu so vidni posamezni novi odlomni robovi. Kamnita podlaga pod hišo je po oceni na globini cca. 8 m.

Slika 3: Plaz pod objektom Laniše 15 ogroža objekte.

Varovanje stanovanjske hiše je predvidoma možno izvesti z AB piloti, ki morajo biti vpeti v trdno podlago in povezani z AB gredo, ki mora biti po potrebi še sidrana s trajnimi geotehničnimi sidri. Celotna izvedba varovanja stanovanjske hiše bi preseгла vrednost samega objekta. Treba bi bilo urediti tudi dostopno cesto, ki jo zdaj prekinja več plazov in usadov, kar tudi predstavlja velik strošek.

Zaradi visoke erozijske in plazovne nevarnosti objektov Laniše 15 predlagamo odstranitev objektov in nadomestitev objektov na varni lokaciji (v skladu s 151.a členom ZIUOPZP).

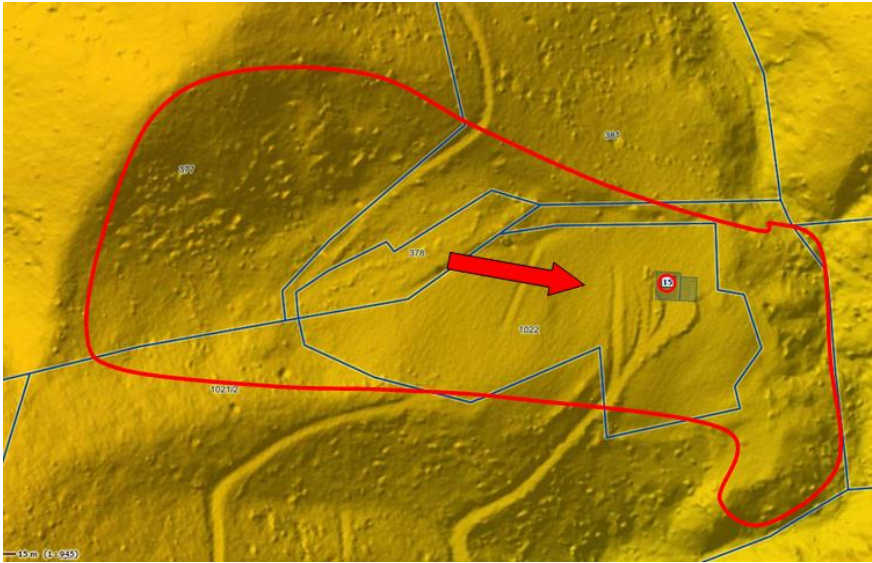
Slika 4 – prikaz LIDAR senčenja terena. Po morfologiji gre za območje fosilnega plazju – vidni so znaki starejših pobočnih premikov.

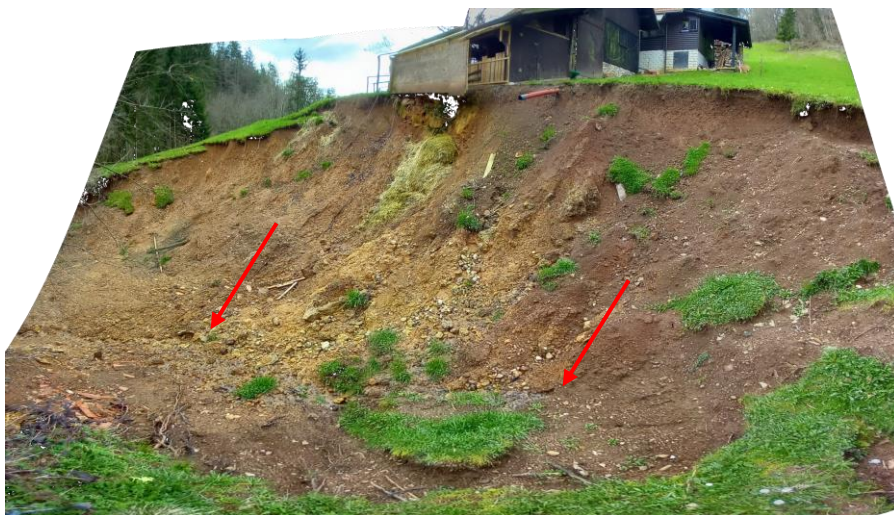
Iz zgornjega dela plazu teče manjša količina vode, ki dodatno napaja plazino in saturira splazeli material. Med ogledom razmer dne 12.4.2024 sta bila pod odlomnim robom opažena dva močnejša izvira, ki dodatno razmakata plazino. Slike stanja so prikazane na prilogi 1.

Slika 5 – prikaz plazu pod objektom Laniše 15 in lokacije dveh močnejših izvirov. Veliki dotoki vode.

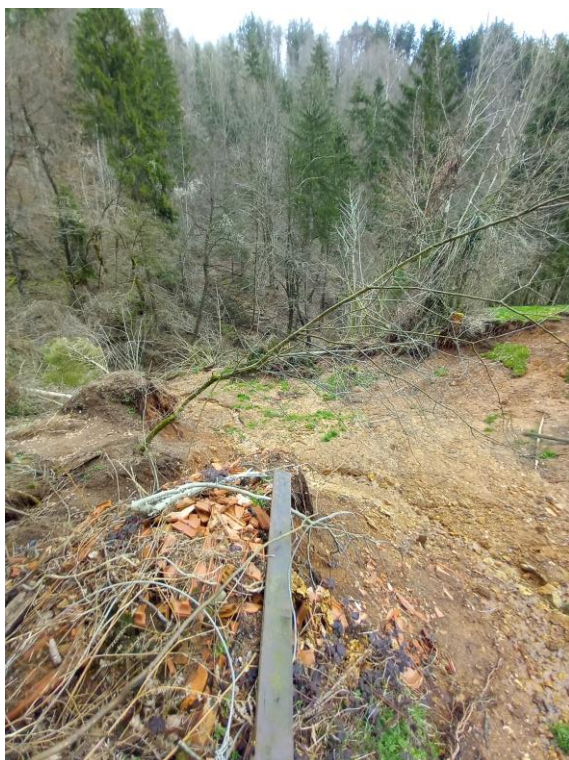
Slika 6 – spodnji del plazu – razmočena zemljina in delno zajezen potok. Zelo razmočeno in neprehodno.

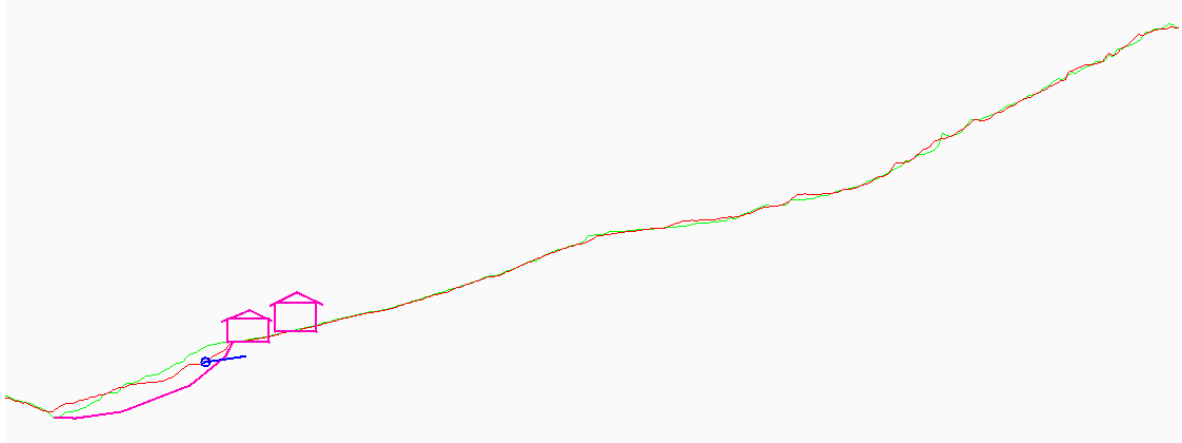
Slika 7 – prikaz profila po padnici pobočja. Značilna morfologija fosilnega plazu. Na spodnjem delu shematsko prikazani objekti Laniše 15 in razlika v terenu med 2014 in avgustom 2023 ter prikazan okvirni potek drsine.

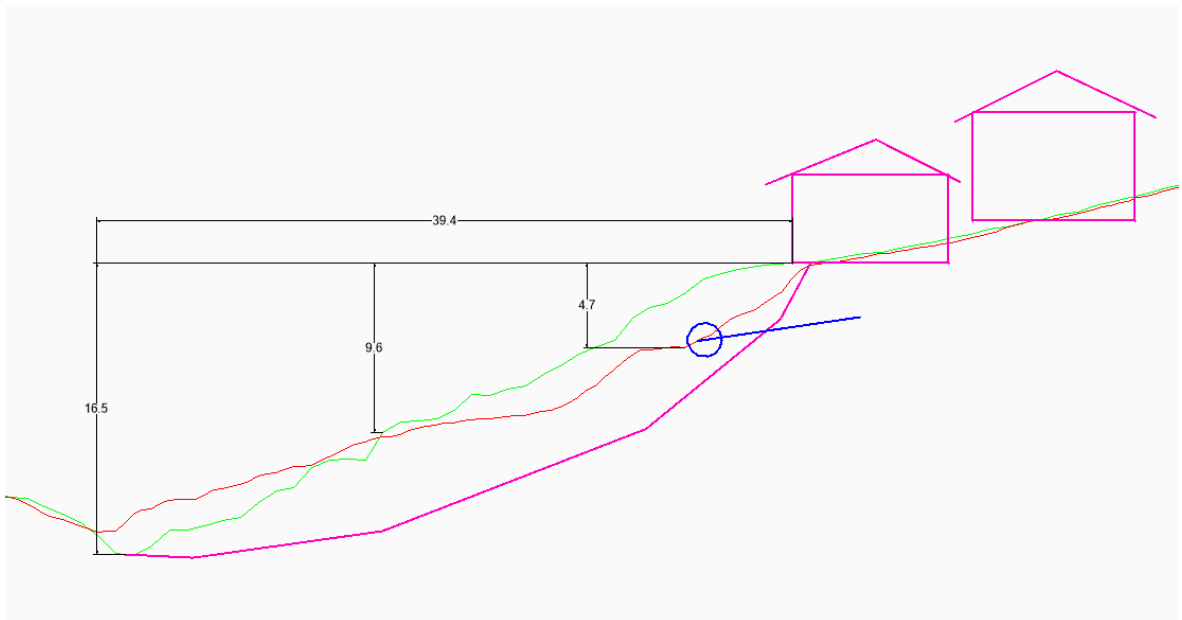
Slika 8 – povečani spodnji del profila – območje plazu pod objektom. Ocenjen potek drsine. Višinska razlika 16,5 m, dolžina do struge potoka cca. 40 m. Plaz ogroža objekte, zato so objekti izseljeni.
