Št. zadeve: SM - MEŽLOM4S

ZADEVA: **STROKOVNO MNENJE o ogroženosti stavbe Lom 4, Mežica**

**ZADEVA: Geološko mnenje o plazovni in erozijski nevarnosti lokacije na naslovu:**

### **Objekti Lom 4, k.o. 887 Lom, občina Mežica**

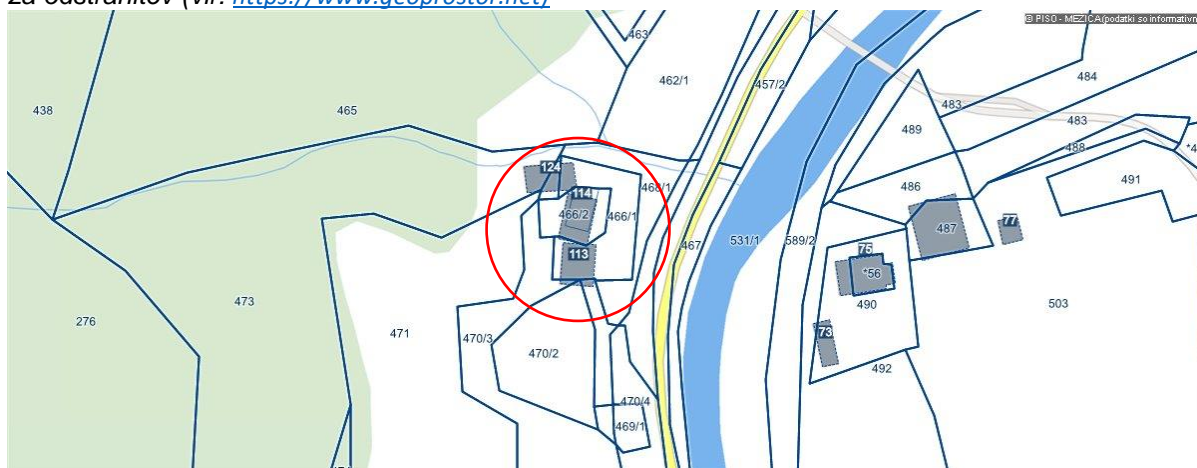
Slika 1: **SITUACIJA IN NAVEDBA OBJEKTA**, ki so skladno s STROKOVNIM MNENJEM predlagani za odstranitev (vir: <https://www.geoprostor.net>)

OP: objekt s št. 114 (tabela: zap.št. 2) stoji na J strani označenega objekta s št. 113 (tabela: zap.št. 1)

**ZARADI TEGA PREDLAGAMO NUJNO ODSTRANITEV OBJEKTA.**

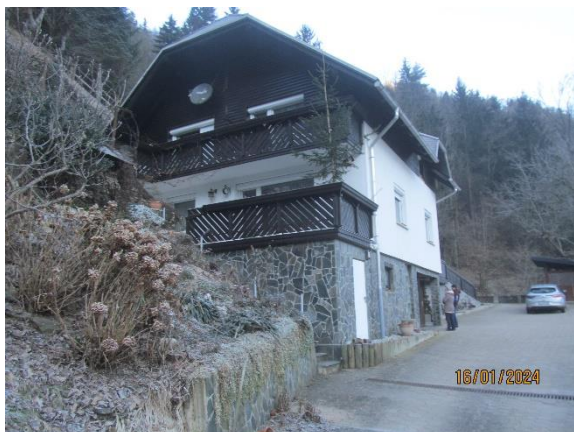
*Fotografija 1: Pogled na stanovanjski objekt (jug in vzhod)*

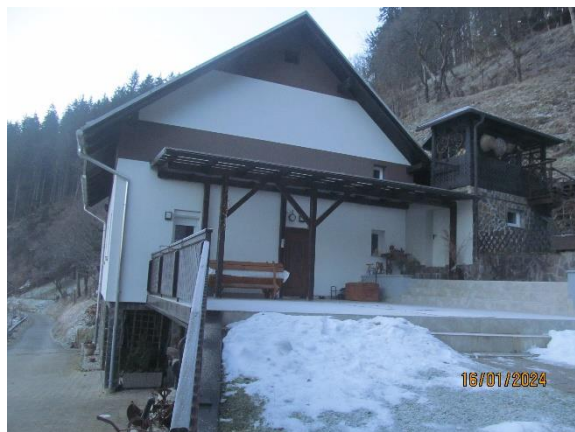
*Fotografija 2: Pogled na stanovanjski objekt sever*

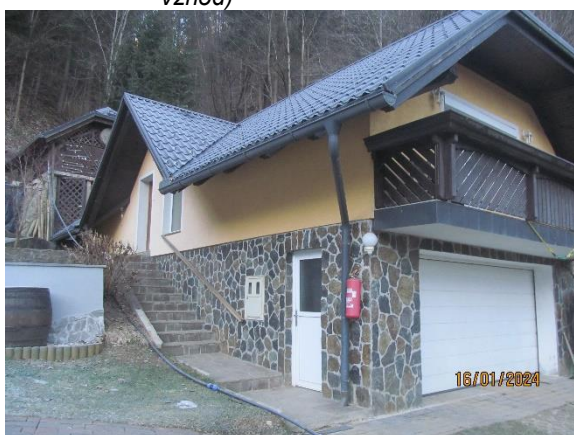
*Fotografija 3: Pogled na stanovanjsko - gospodarski objekt (jug in vzhod)*

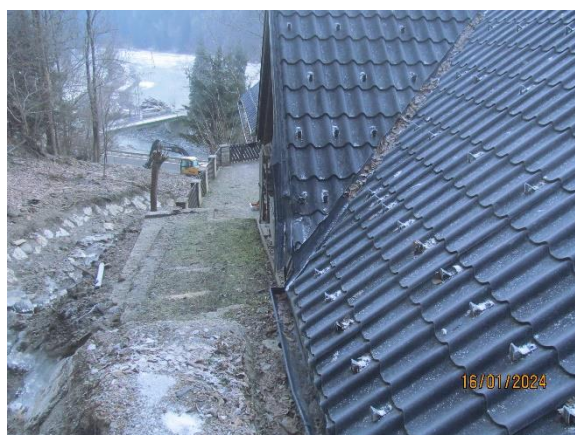
*Fotografija 4: Pogled na stanovanjsko - gospodarski objekt (sever)*

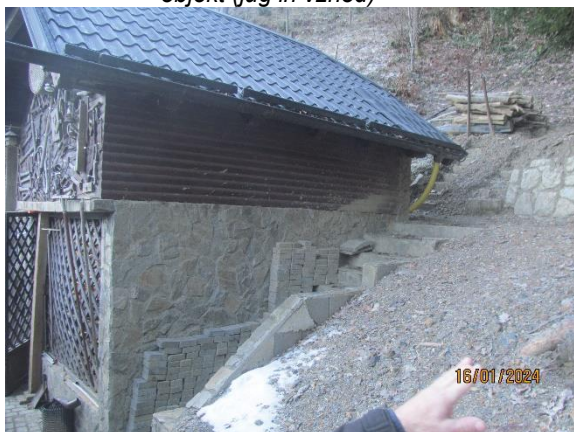
*Fotografija 5: Pogled na uto*

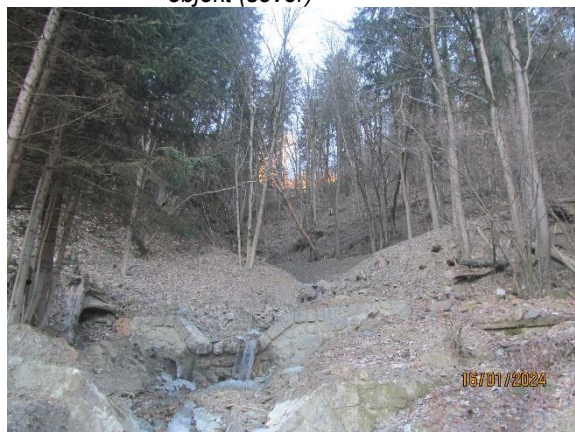
*Fotografija 6: Pogled gorvodno po strugi proti plazovitemu območju*

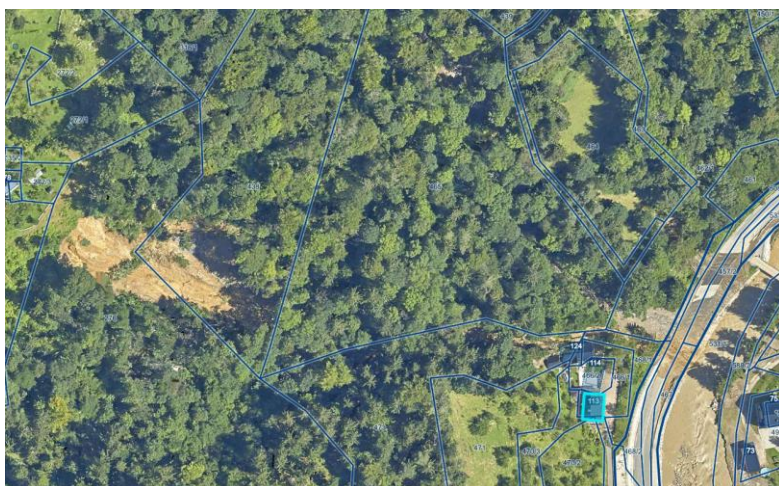
Objekti Lom 4 se nahajajo nad državno cesto R2-425/1265 Poljana – Šentvid v km 1,265 na levem bregu Meže (slika 1, 2). Severno od objektov se nahajata dve strmi erozijski grapi, po katerih se občasno po padavinskih dogodkih prožijo različno veliki drobirski tokovi, ki so v času poplav in kasneje do decembra 2023 večkrat zasuli in zaprli državno cesto. Objekt ob strugi južne grape je bil med drobirskimi poplavami delno zasut in poškodovan, interventno je bila tudi delno očiščena struga grape. Ta struga je bila kasneje še večkrat močneje erodirana z drobirskimi tokovi. Izvor materiala drobirskih tokov je višje iz pobočja, iz spodnjega dela »Nužijevega plazu«, ki se je sprožil oziroma reaktiviral med poplavnim dogodkom med 4. in 5. avgustom 2024.

*Slika 1: Prikaz objektov Lom 4 (Mežica) pod »Nužijevim plazom« na ortofoto posnetku iz avgusta 2023. Levo viden erozijski del plazu, na cesti so vidni ostanki drobirskih tokov, ki so zasuli cesto. Glavnino materiala pa je erodirala narasla Meža.*

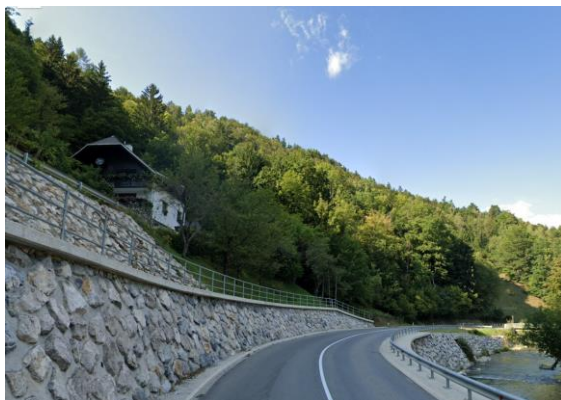
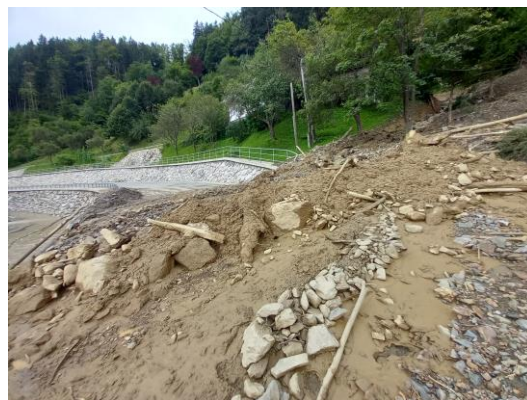
*Slika 2: Objekti Lom 4 in prikaz materiala drobirskih tokov, ki so zasuli in zaprli cesto.*

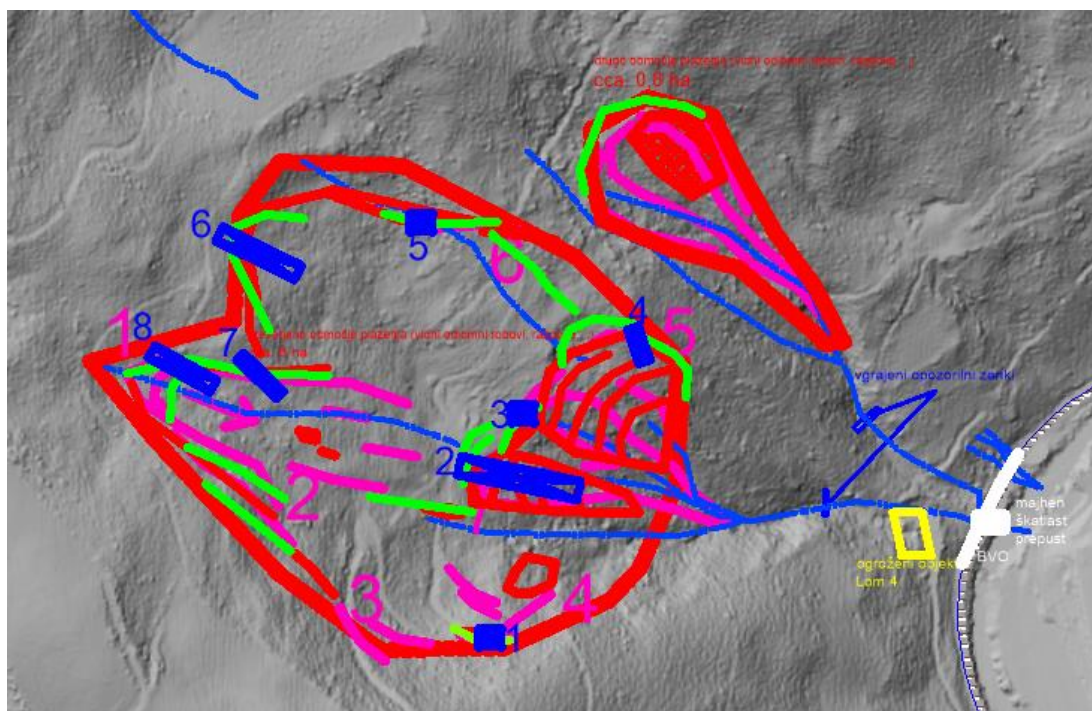
Območje aktivnega plazu meri 6 ha (slika 3), potencialno območje plazenja pa zajema še večje območje. Po zadnjih pregledih razmer na plazu ugotavljamo povečano aktivnost plazenja in hitro širjenje razpok in odlomnih robov ter pojav novih odlomnih robov.

Slika 3: Prikaz območja trenutno aktivnega »Nužijevega plazu« v velikosti 6ha, desno spodaj z rumeno označeno območje objektov Lom 4.

Zaradi visoke erozijske in plazovne nevarnosti objektov Lom 4 predlagamo odstranitev objektov in nadomestitev objektov na varni lokaciji (v skladu s 151.a členom ZIUOPZP).

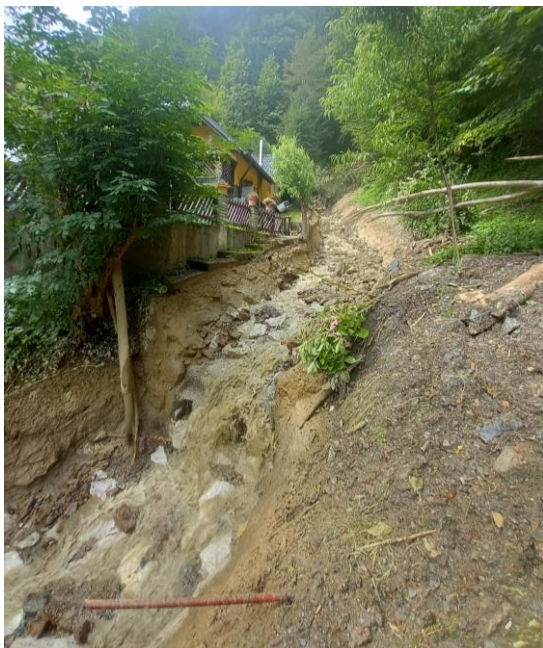
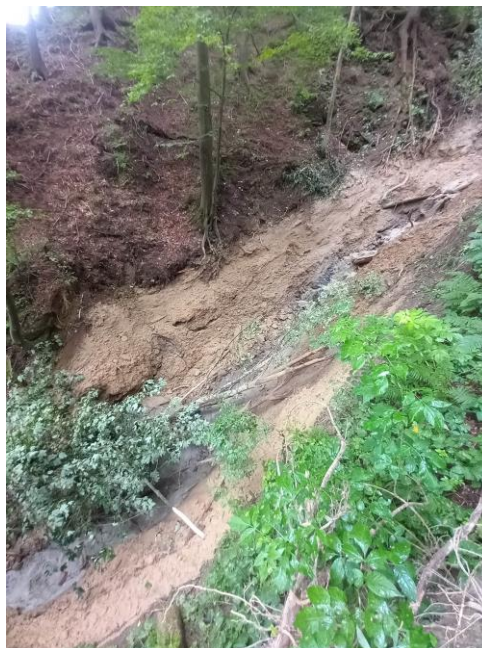
*Slika 4 – prikaz stanja grape ob objektih Lom 4 takoj po poplavih in višina dosega drobirskega toka v grapi nad objektom. Erozija in pojav drobirskih tokov.*

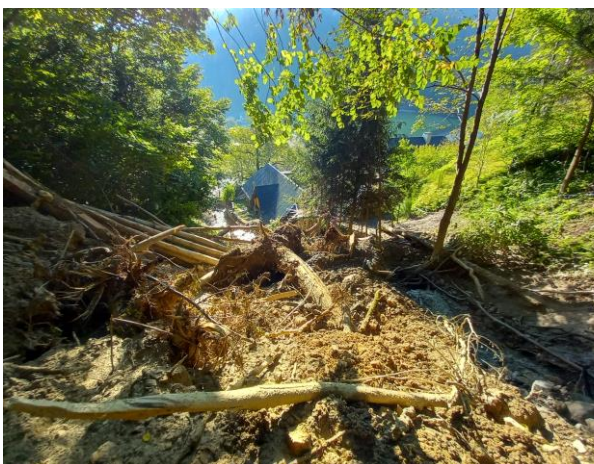
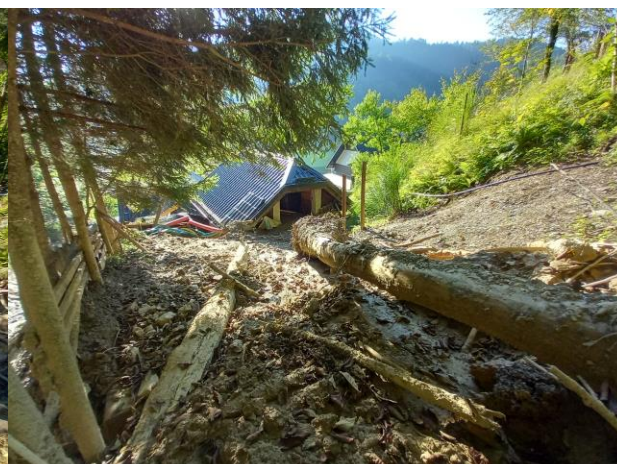
*Slika 5 – delno zasut objekt ob strugi grape – Lom 4. Poškodovan objekt.*

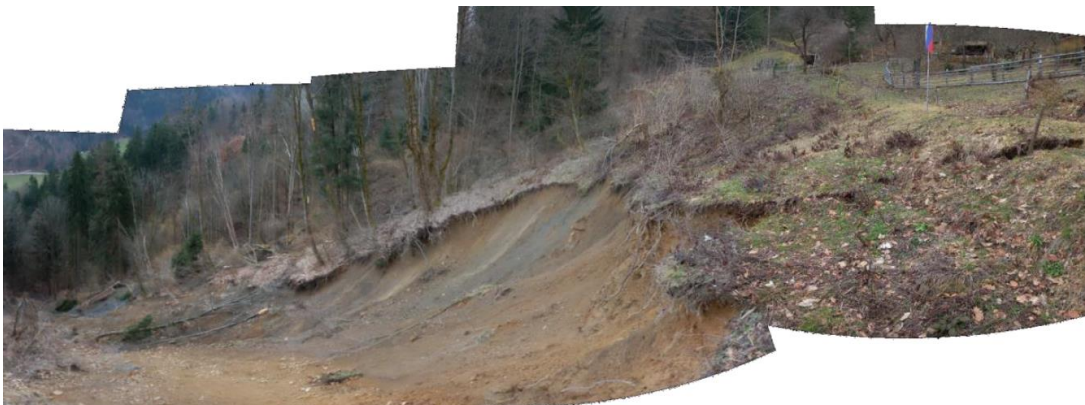
*Slika 6 – erozijski del plazu »Nuži«. Izvorno področje materiala drobirskih tokov.*

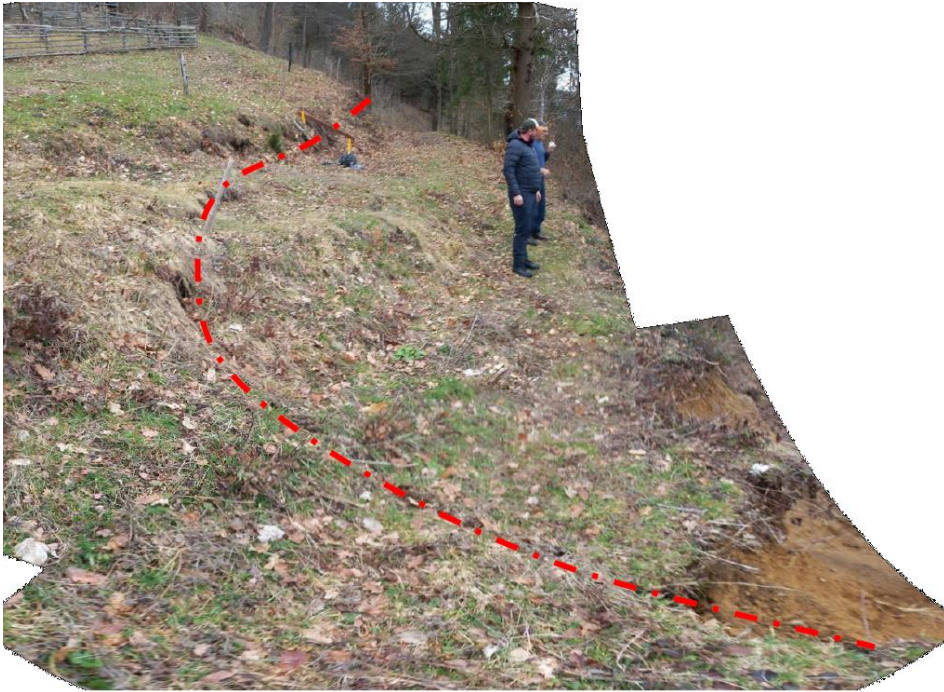
Slika 7 – nov odlomni rob nad erozijskim delom plazu, napredovanje plazenja.

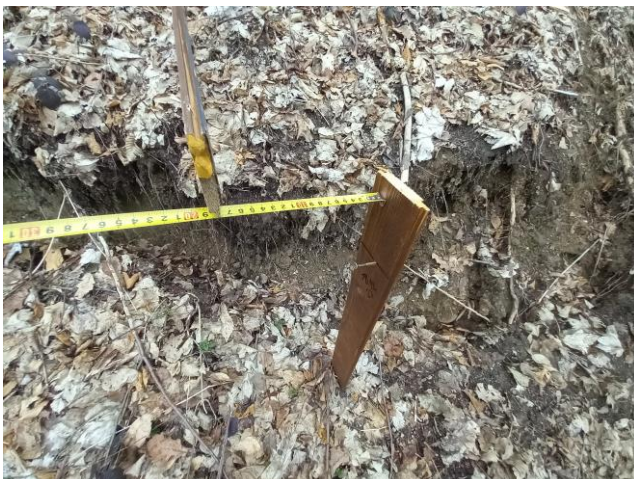
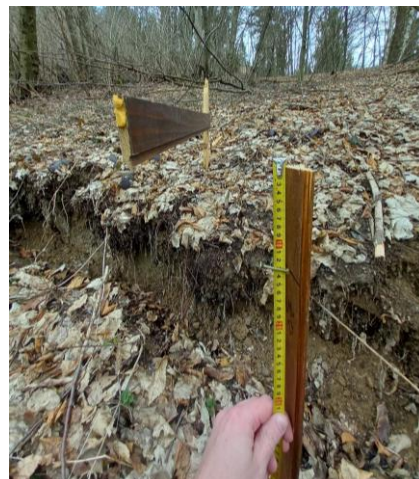
Slika 8 – izmerjeni premiki na zgornjem bočnem odlomnem robu – premiki v zadnjih dveh mesecih. Zabeležen premik vzdolž pobočja – 22 cm, višinsko 13 cm posedek, premik vzhodno – 18 cm.
