Št. zadeve: SM-LJBPLN21S

ZADEVA: **STROKOVNO MNENJE o ogroženosti stavbe Planina 21, Ljubno ob Savinji**

ZADEVA: Geološko mnenje o plazovni in erozijski nevarnosti lokacije na naslovu:

Planina 21, k.o. 914 -Ter, občina Ljubno ob Savinji (ID 25565448 in gospodarski objekt ID 25565447)

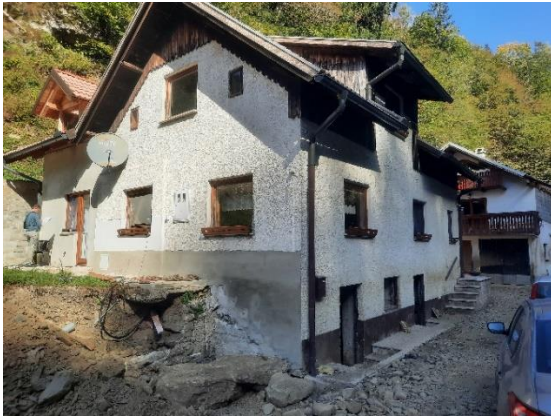
Fotografija 1: Pogled iz J strani na objekt. Vidna je višina vode ter poškodbe na J vogalu

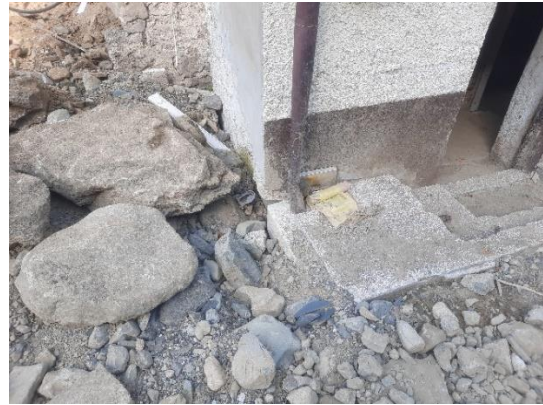
Objekti na lokaciji Planina 21 (kmetija) so bili v neurju 4.8.2023 močneje poškodovani zaradi hudourniške poplave in močnih poškodb struge potoka Krumpah. V Geološkem mnenju o plazovni nevarnosti lokacije na naslovu Planina 21, ki je priloga temu mnenju, je navedeno, da je Hudournik Krumpah spremenil strugo, s tem pa erodiral brežino ob gospodarskem objektu ter dolvodno od stanovanjskega objekta, ki ga je tudi delno spodkopal.

Fotografija 2: Pogled na mesto izpranih temeljev

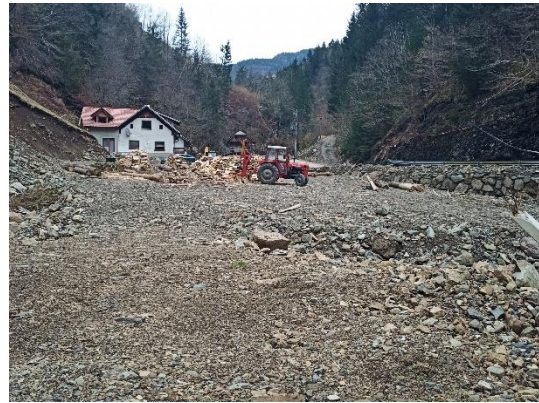
Fotografija 4: Razdejana lokacija kmetije

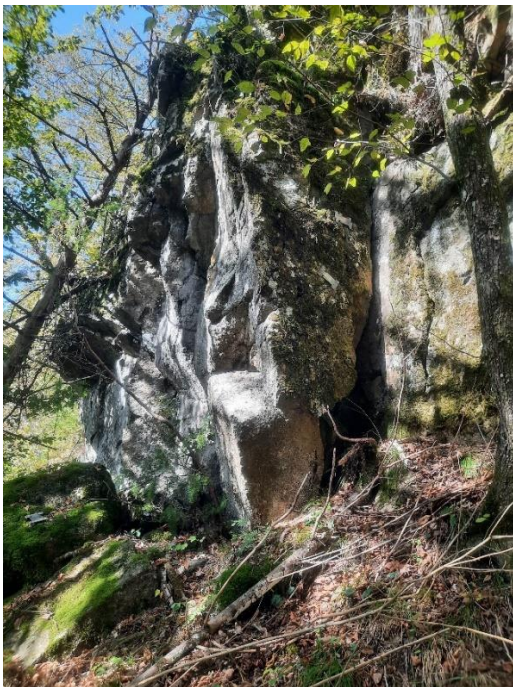
Objekti ležijo tik ob strugi hudournika Krumpah in tik pod strmim pobočjem, kjer je več strmih skalnih stopenj iz kompaktnega tufa ter vmesnih slabše obstojnih plasti iz meljevca in glinavca, ki hitreje prepereva. Posledica geološke zgradbe pobočja so pogosti pojavi kamnitih podorov in izpadanja kamnitih blokov iz strmih skalnih »stopenj« plasti tufa. Opazni so številni labilni bloki in bloki, ki so se zaustavili za drevesi in predstavljajo nevarnost za spodnje objekte Planina 21.

Fotografija 5: Skala ki ogroža objekt in je locirana v gozdu nad objektom

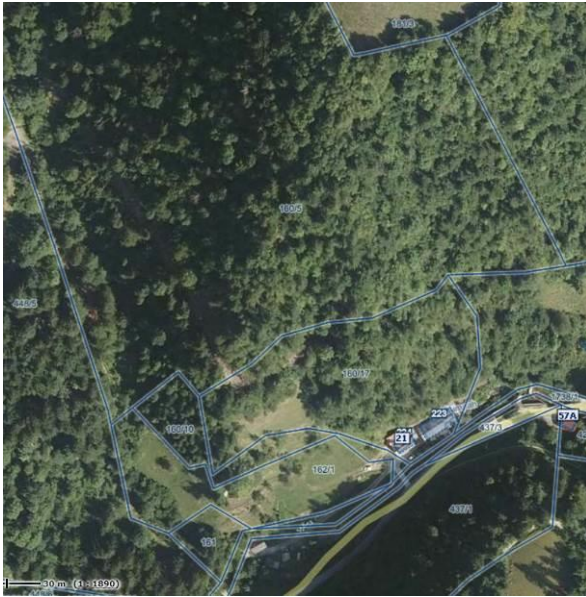
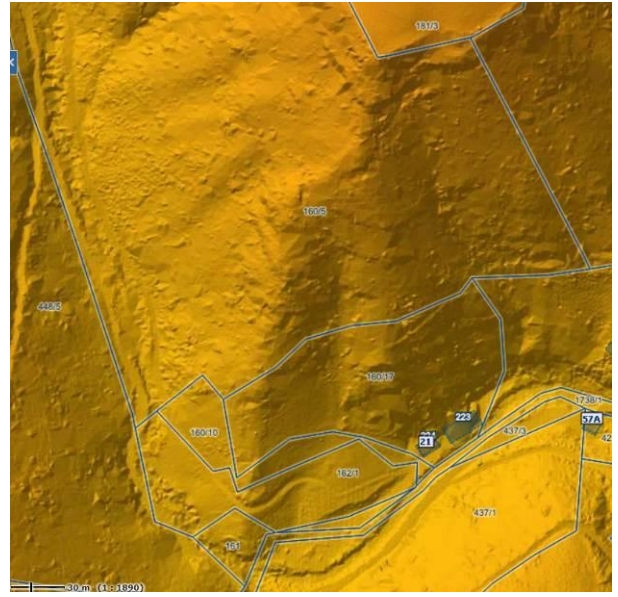
Objekti Planina 21, k.o. 914 Ter so bili med poplavami 4. avgusta 2023 močneje poškodovani zaradi hudourniške poplave in močnih poškodb struge potoka (slika 1 in 2). Hudournik Krumpah je spremenil strugo, s tem pa erodiral brežino ob gospodarskem objektu ter dolvodno od stanovanjskega objekta, ki ga je tudi delno spodkopal. Poškodbe zaradi hudourniških poplav so primerljive s poškodbami v poplavah leta 1990 (vir revija Ujma 1991)(slika 3).

Slika 1: Pogled (DOF) na območje objekta Planina 21 – levo stanje pred poplavami ortofoto, desno LIDAR posnetek stanja terena iz leta 2014.

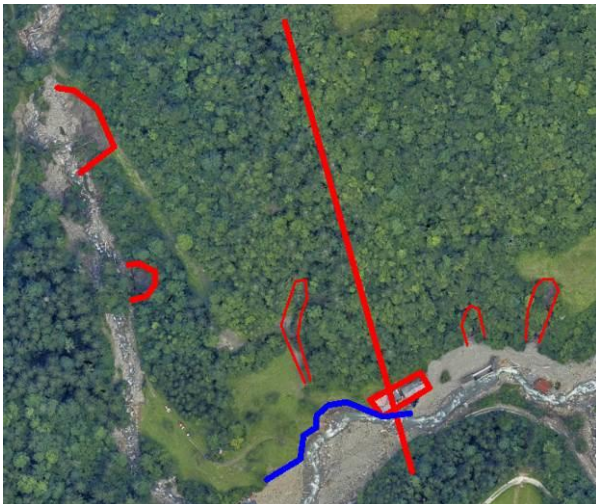
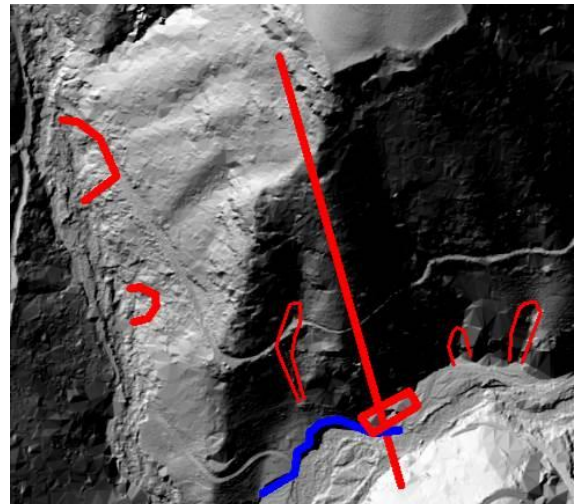
Slika 2: Pogled (DOF) na območje objekta Planina 21 – levo stanje po poplavah, desno LIDAR posnetek stanja po poplavah avgust 2023.

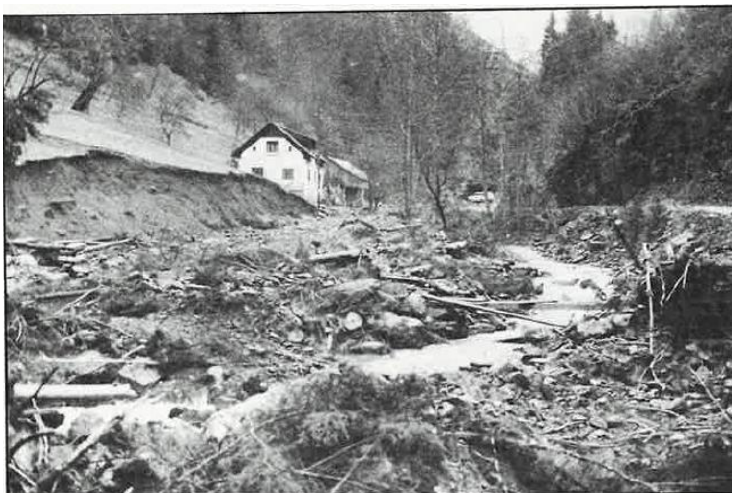
Slika 13. Hudo razdejanje po poplavni ujmi v dolini Krumpaha nad Ljubenskimi Rastkami.

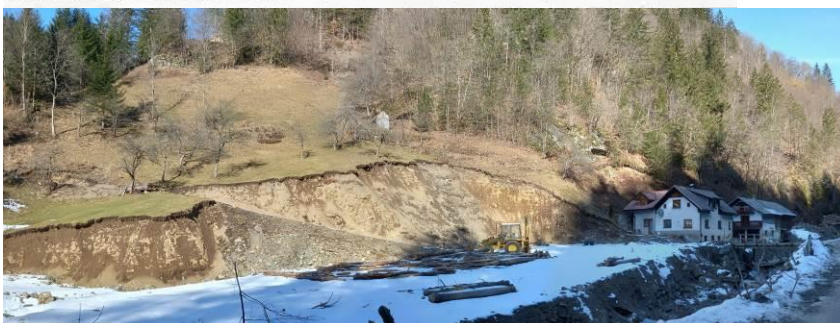
Slika 3 – primerjava stanja po poplavah leta 1990 in 2023. Podobne poškodbe, v letu 2023 še močnejša erozija pobočja.

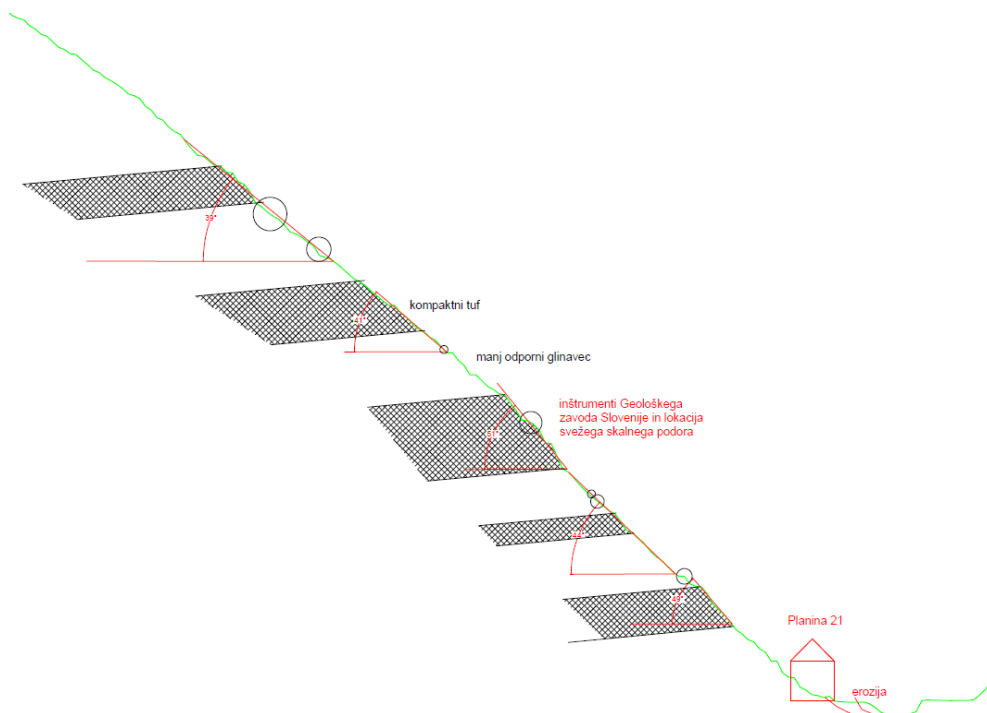
Objekti ležijo tik ob strugi hudournika Krumpah in tik pod strmim pobočjem, kjer je več strmih skalnih stopenj iz kompaktnega tufa ter vmesnih slabše obstojnih plasti iz meljevca in glinavca, ki hitreje prepeveva. Generalni vpad plasti je sicer ugoden (plasti vpadajo rahlo v pobočje), je pa poleg plasti razvitih še več sistemov prelomov in razpok, ob katerih je kamnina razpokana. Posledica geološke zgradbe pobočja so pogosti pojavi kamnitih podorov in izpadanja kamnitih blokov iz strmih skalnih »stopenj« plasti tufa. Opazni so številni labilni bloki in bloki, ki so se zaustavili za drevesi in predstavljajo nevarnost za spodnje objekte Planina 21.

Slika 4 – shematski prikaz sestave zalednega pobočja. Označene so plasti kompaktne tufa, ki predstavlja vir podornih blokov in območje, kjer ima Geološki zavod Slovenije postavljene senzorje za spremljanje širjenja razpok.

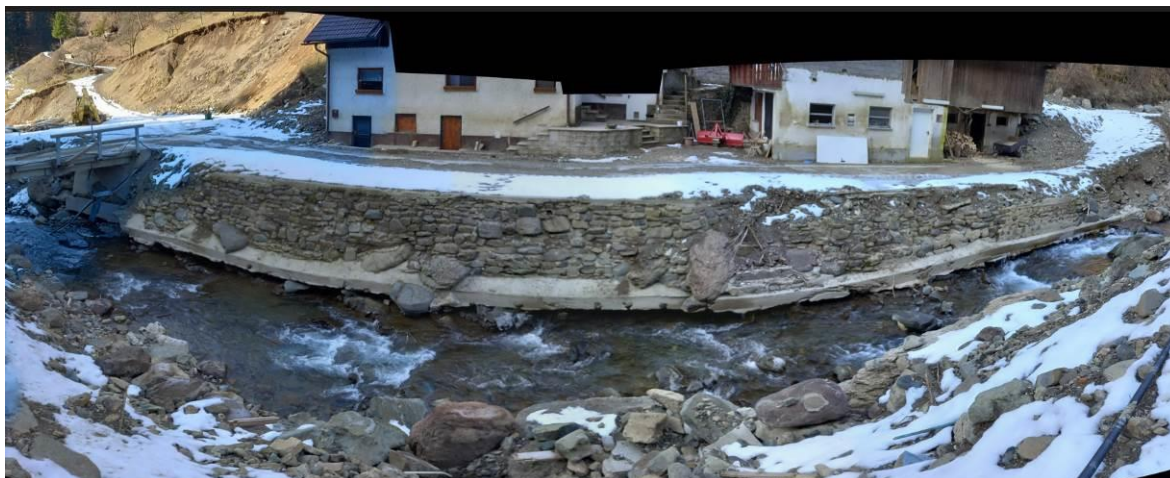
Slika 5 – prikaz erozijskih poškodb ob objektu Planina 21. Levo od hiše je erozijski jarek že zasut.

Zaradi visoke erozijske nevarnosti objektov Planina 21 in velike ogroženosti pred skalnimi podori predlagam odstranitev objektov in nadomestitev objektov na varni lokaciji (v skladu s 151.a členom ZIUOPZP).

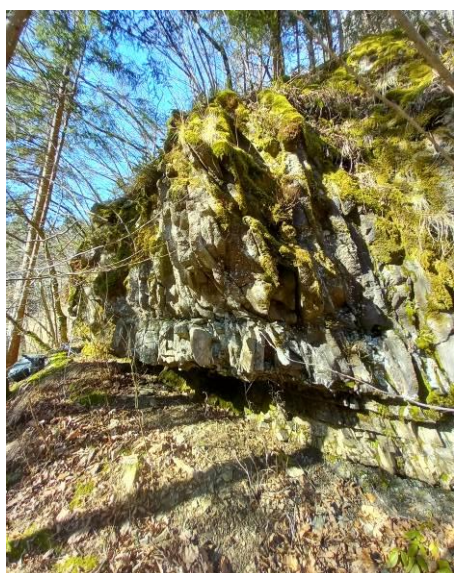
Slika 6 – prikaz skalne stopnje – debele plasti tufa nad objektom Planina 21.

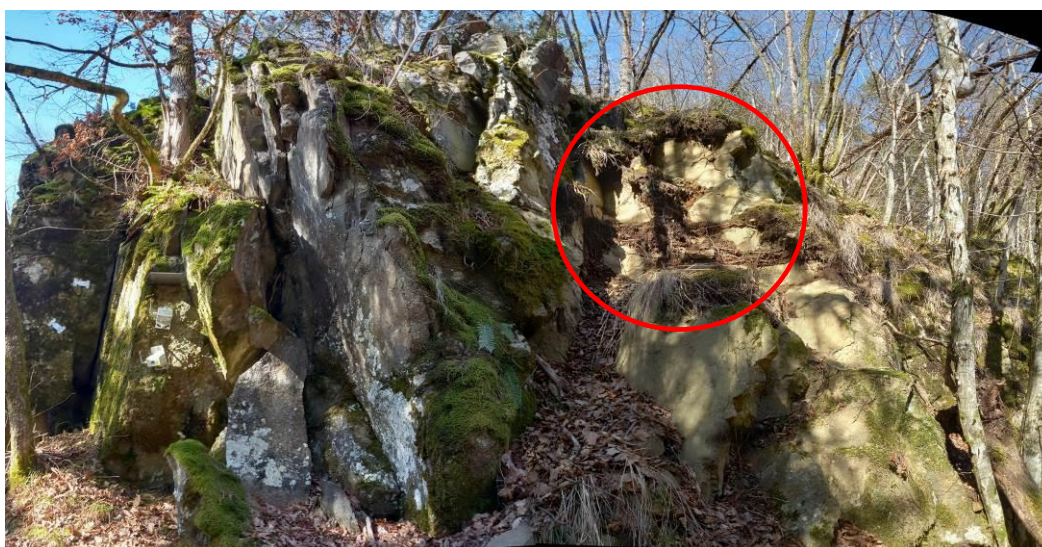
Ravno na tem območju se je vzhodno od vgrajenih senzorjev v času poplav zgodil klinast podor tufskih plasti. Bloki so se zaustavili za drevesi – gre za 4 ostrorobe bloke, precej trikotne oblike, delno poudarjena ploščatost. Največja dimenzija blokov med 1,2 in 1,9 m.

Slika 7 – skalna stopna in sveža lokacija kamnitega podora, levo senzorji GEOZS.

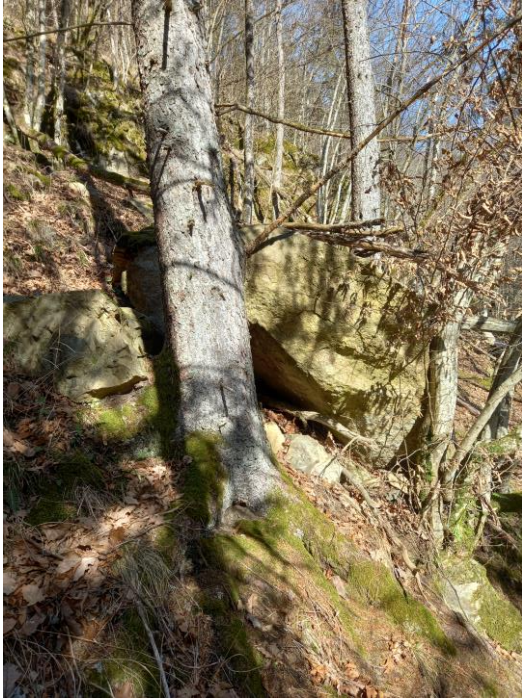
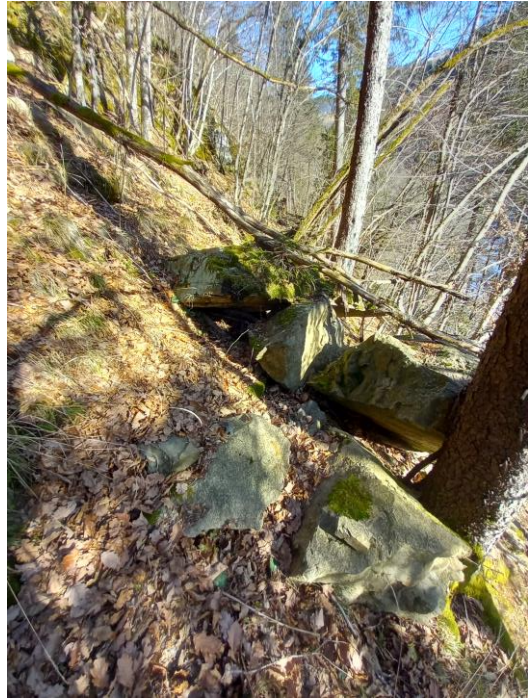
Podobne razmere so vidne tudi višje po pobočju. Glede na naklone pobočja med 39 in 60° in na pogoste sklance stopnje je mehanizem potovanja skalnih blokov odskakanje po pobočju in doseganje velikih višin odbojev. Glede na precej podolgovate bloke lahko bloki lokalno tudi drsijo po pobočju.

Slika 8 – primer zaustavljenih kamnitih podornih blokov na pobočju nad objektom Planina 21.

Zaradi skalnih stopenj, ki predstavljajo »skakalnice« za skalne bloke, bi bilo potrebno kot sanacijski ukrep predvideti več sistemov podajno lovilnih ograj, ki pa vseeno ne zagotavljajo popolne varnosti pred padci skalnih blokov.
