ZADEVA: **STROKOVNO MNENJE o ogroženosti stavbe Onkraj Meže 15, Mežica**

## STROKOVNO MNENJE

OBJEKT: **STROKOVNA PODPORA DIREKCIJI RS ZA VODE, V  
OBLIKI IZDELAVE STROKOVNIH MNENJ – SKLOP 1  
– POREČJE MEŽE IN MISLINJE**

**NADOMESTITVENI OBJEKTI - izvleček**

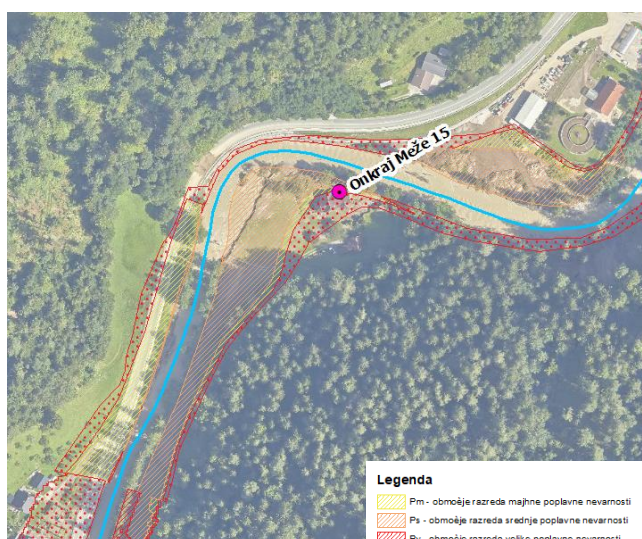
**Slika 6: Situacijski prikaz objekta z inokraj Meže 15**

Na podlagi obstoječih kart je na območju razreda majhne in preostale poplavne nevarnosti.

Izdelan je bil projekt nadomestnega mostu [9] za dostop do objekta, ki omogoča varno evakuacijo. V sklopu projekta mostu so bili preverjeni protipoplavni ukrepi za zaščito objektov pred poplavami, ki vključujejo ureditev struge, nov most in lokalne ukrepe (visokovodni nasip s Q100 z varnostno višino) ob objektu. Ocenjeni stroški izvedbe nadomestnega mostu s spremljajočimi ureditvami (ureditev regionalne ceste in vodnogospodarske ureditve) presegajo vrednost objekta.

razmere (pravokotni okljuk, visoke hitrosti poplavnega toka in veliko erozijsko moč) in lege objekta v priobalnem pasu, predlagamo premestitev objekta. Z odstranitvijo objekta se bo širši poplavni prostor sprostil in bo možno predvideti ukrepe za dodatno razlivanje in zadrževanje poplavnih vod ter hidromorfološko izboljšanje stanja vodotoka.

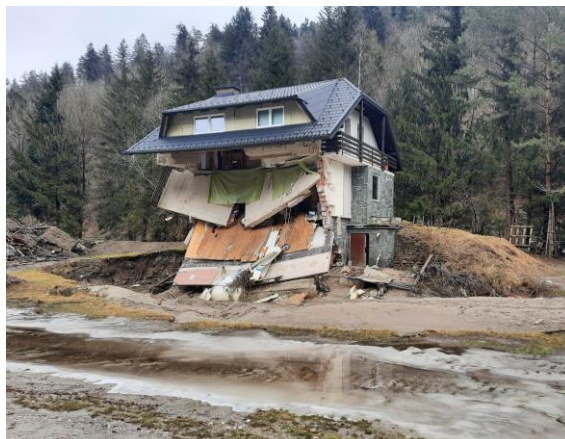
Objekt na lokaciji Poljana 6A se nahaja neposredno ob strugi in je bil ob poplavih delno porušen in ni primeren za bivanje. Objekt se nahaja v velikem razredu poplavne nevarnosti, na širšem območju se ob poplavih pojavljajo hitrosti večje od 1 m/s, evakuacija ni možna. Objekt in lokacija nista primerna za bivanje. **Za objekt na naslovu Poljana 6A je s strani Državne tehnične pisarne že odrejena premestitev.**

**Slika 21: Objekt Poljana 6A (vir: VGB Maribor)**

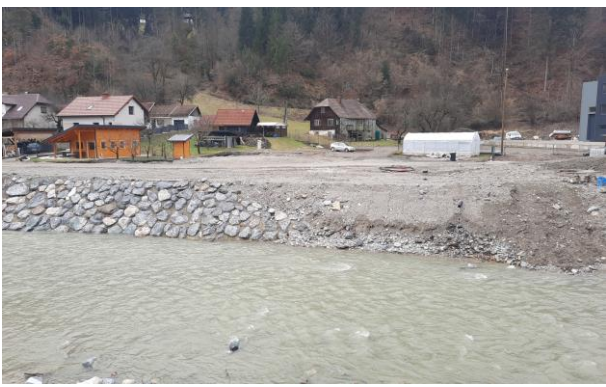
Slika 27: Odstranjen objekt in sanirana desna brežina (vir: VGB Maribor)

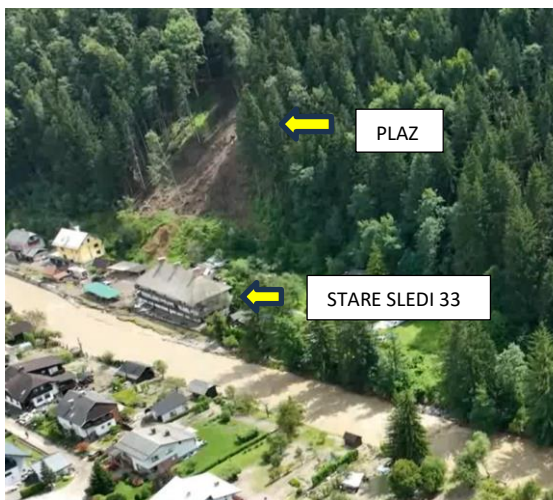
Slika 28: Posnetek po poplavi. Viden plaz v zaledju (vir: [www.thundershare.net](http://www.thundershare.net), 21.12.2023)

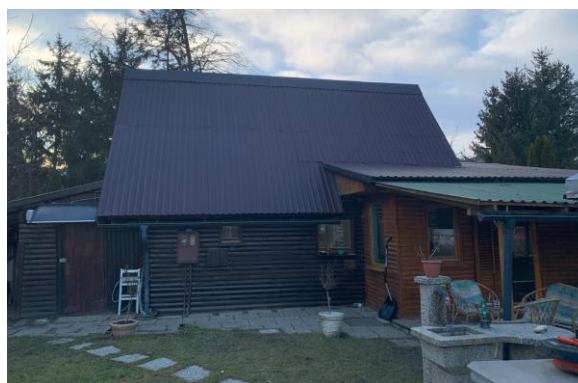
Hidravlični izračuni v okviru projekta [2] kažejo, da je predmetno območje poplavljen ob visokih vodah Q100 Meže, zaradi lokalnega prelivanja na odseku gorvodno, in sicer na ponižanem delu brežine na območju naselja ob Meži. Poplava odteka po cestni infrastrukturi in med objekti v smeri proti Farni vasi. Poplavni tok teče vzporedno s strugo in se na območju tenis igrišč in objekta Pod gonjani 160 vrača v strugo Meže. Po informacijah DRSV, naj bi se ponižan del brežine saniral v okviru interventnih del. Pri Q500 je obseg poplav večji, pri objektu Pod gonjani 160 pride v manjšem obsegu tudi do prelivanja iz struge Meže, glavni poplavni tok pa podobno kot pri Q100 priteče po poplavnem območju iz gorvodnega odseka. Ob poplavah avgusta 2023 je bil objekt poplavljen v višini do 0,5m. Meža je prav tako na okljuku na desnem bregu spodjedla brežino in poplavljala tudi v območju poslovne cone Dobja vas. Objekt je po poplavah že obnovljen.

Slika 35: Objekt Pod gonjani 160 (vir: VGB Maribor)

Čeprav objekt ob zadnjih poplavah ni bil katastrofalno poplavljen, pa iz vidika širše poplavne slike lokacija objekta ni najbolj primerna. Tudi z ureditvijo poplavne varnosti na gorvodnem odseku na pretok Q100 (sanacija ponižane brežine skozi interventna dela), predstavlja to območje med Mežo in Farnim potokom koridor za odtok poplavnih vod v primeru nastopa katastrofalnih pretokov ali drugih nepredvidenih razmer (zamašitev mostov). Tudi iz vidika prostorskega načrtovanja, bi bilo smiselno ohraniti to območje kot prostor za razlivanje visokih vod.
