ZADEVA: **STROKOVNO MNENJE o ogroženosti stavbe Poljana 2, Prevalje**

## STROKOVNO MNENJE

OBJEKT: **STROKOVNA PODPORA DIREKCIJI RS ZA VODE, V  
OBLIKI IZDELAVE STROKOVNIH MNENJ – SKLOP 1  
– POREČJE MEŽE IN MISLINJE**

**NADOMESTITVENI OBJEKTI - izvleček**

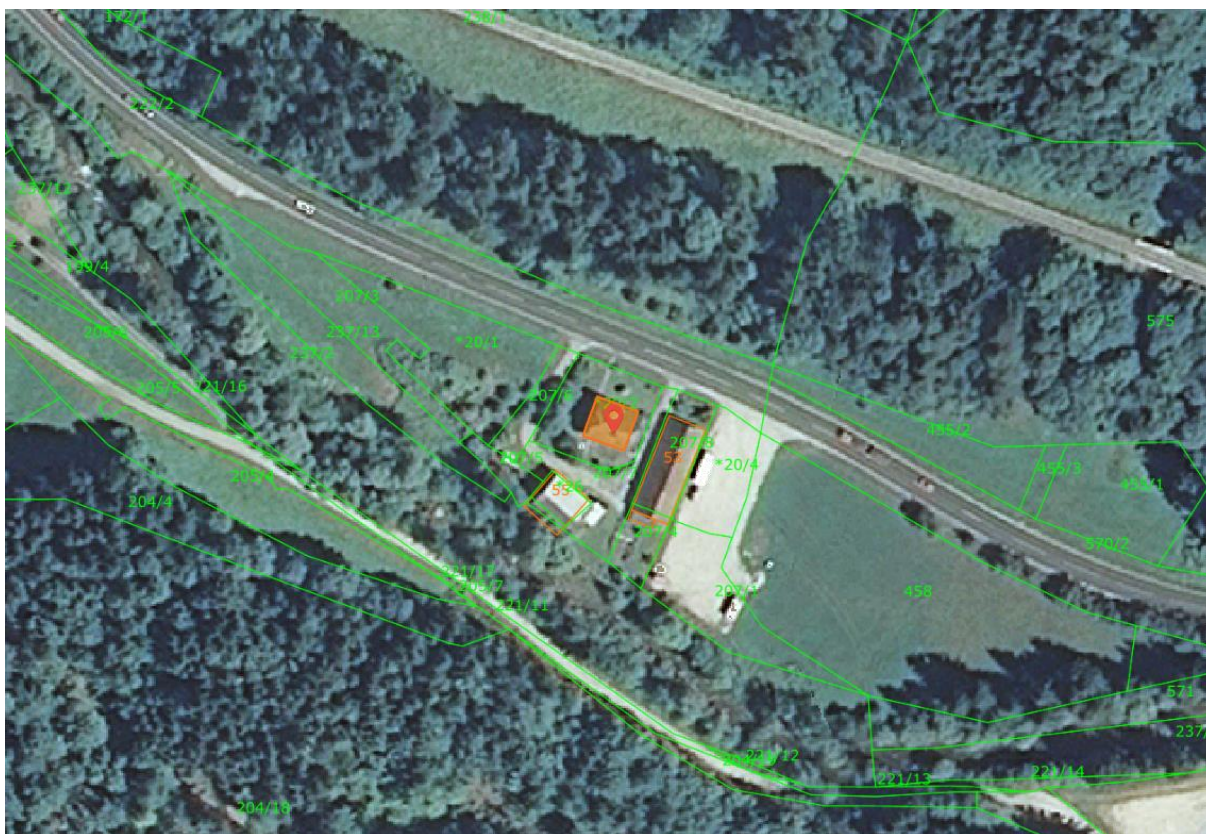
Slika 1: **SITUACIJA IN NAVEDBA OBJEKTOV**, ki so skladno s STROKOVNIM MNENJEM predlagani za odstranitev (vir: <https://ipi.eprostor.gov.si/jv/>)

Objekt se nahaja v priobalnem pasu reke Meže in je v razredu srednje poplavalne nevarnosti in je bil ob poplavi avgusta 2023 poplavljen z globino večjo od 1m. Ob objektu se ob visokih vodah pojavljajo večje globine in hitrosti vodnega toka, otežena ali onemogočena pa je tudi evakuacija. Kljub temu, da se objekt po veljavnih kartah ni na območju velike poplavalne ogroženosti, predstavlja veliko nevarnost za življenja in zdravje ljudi.

## ZARADI TEH DEJSTEV PREDLAGAMO NUJNO ODSTRANITEV OBJEKTA.

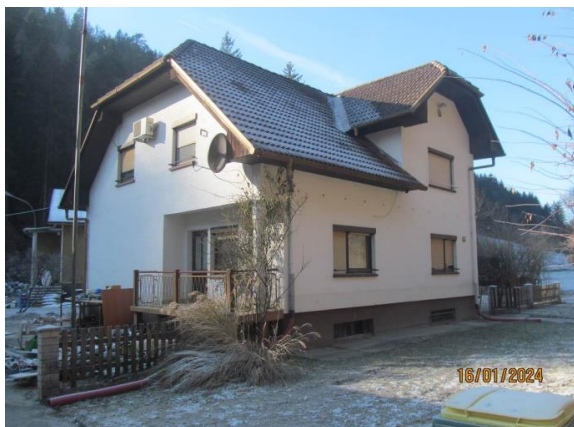
*Fotografija 1; objekt Poljana 2*

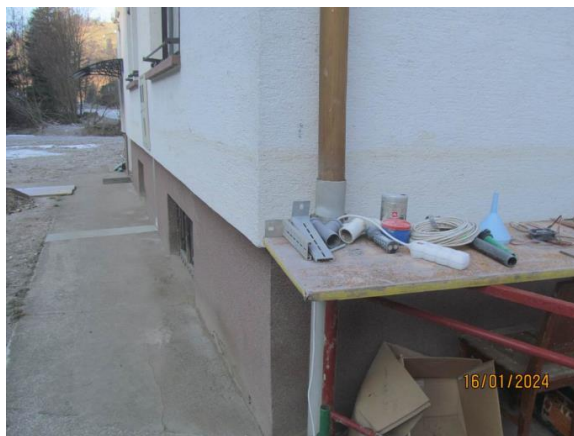
*Fotografija 2: Evidentirana poplavna kota*

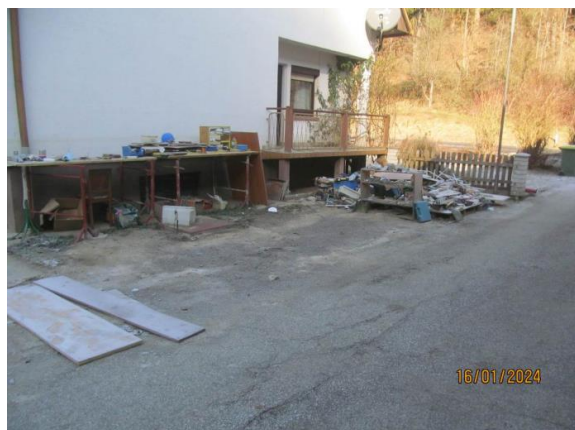
*Fotografija 3; Dvorišče ob objektu*

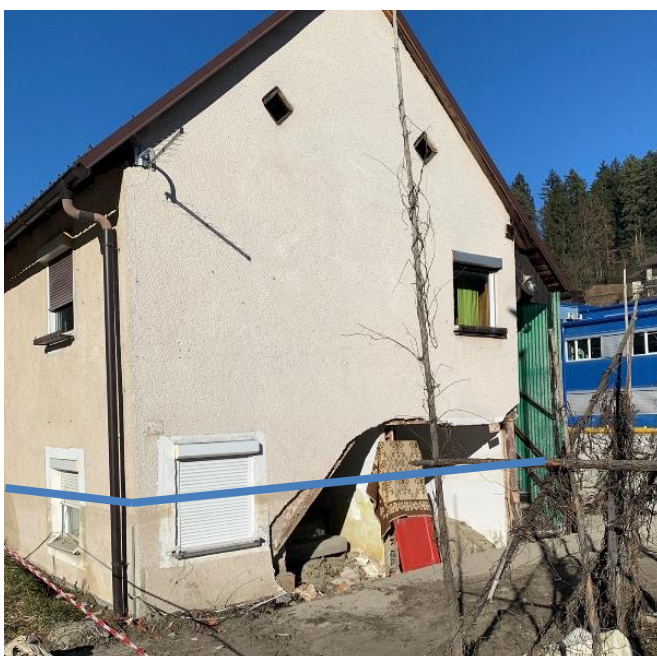
Objekt je bil v poplavnem dogodku v avgustu 2023 poplavljen predvsem zaradi zamašitve dolvodne premostitve in preusmeritve toka vode reke Meže. Pretoki so bili višje povratne dobe kot Q100 in ob tem poškodovali objekt. Problematicni most pri Cablex-M se je v poplavi v avgust 2023 porušil. Na območju mostu, kjer je poleg mosta s sredinskim opornikom tudi zožena struga zaradi hiše na levem bregu, kjer je ob hiši zgrajen podporni zid. Zožitev in most skupaj povzročita dvig gladin in s tem poplavljanje okolice tako levega kakor desnega brega. Objekt je bil poplavljen več kot 1 m globin vode ter delno porušen. Objekt se nahaja na območju priobalnega pasu reke Meže.

*Slika 5: Objekt Mariborska cesta 3, Mežica po poplavih (vir: VGB Maribor d.o.o.)*

V sklopu projekta [7] so bile predvidene ureditve struge in visokovodni zidovi. Objekt je po izvedbi protipoplavnih ukrepov iz projekta [7] (naročnik DRSV) izven dosega poplav Meže pri Q100 in Q500, ostaja pa poplavno ogrožen zaradi poplav levega pritoka Meže. Projekt je v fazi zaključevanja izvedbe del. Za nadomestni most pri Cablex-M je v postopki izdelave projekt nadomestnega mostu [8].

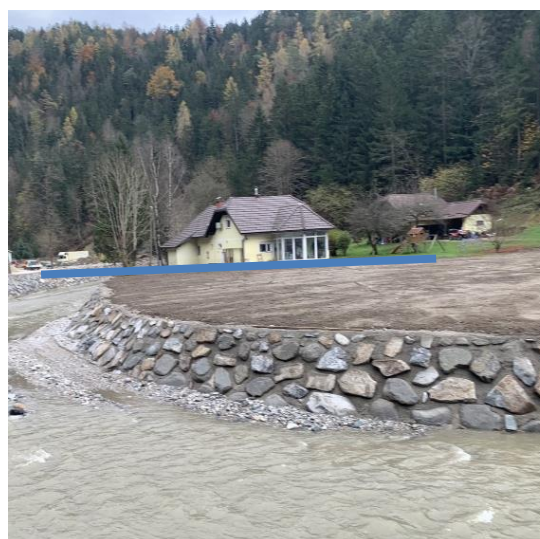
**Slika 7: Na sliki označen doseg poplav avgusta 2023 (vir: VGB Maribor)**

razmere (pravokotni okljuk, visoke hitrosti poplavnega toka in veliko erozijsko moč) in lege objekta v priobalnem pasu, predlagamo premestitev objekta. Z odstranitvijo objekta se bo širši poplavni prostor sprostil in bo možno predvideti ukrepe za dodatno razlivanje in zadrževanje poplavnih vod ter hidromorfološko izboljšanje stanja vodotoka.

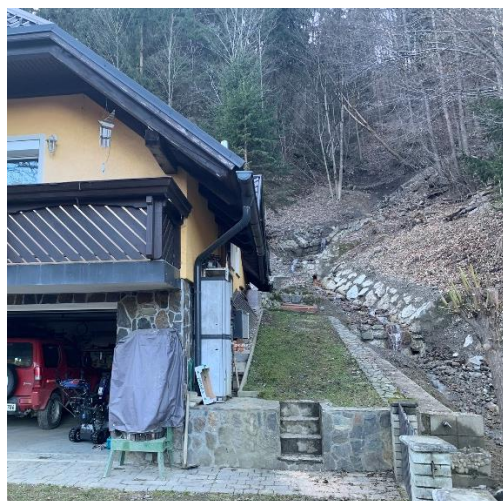
Na območju je bil sprožen večji plaz. Zaledje je še vedno nestabilno, s strugah pritokov pa so velike količine labilnega materiala. Ob intenzivnejših ali dolgotrajnejših padavinah manjše povratne dobe lahko pride do ponovnega proženja/spiranja materiala in drobirskega toka. Po veljavnih kartah iKRPN se objekti nahajajo izven dosega poplav Meže, medtem ko hudourniška pritoka iz vidika poplavnosti nista bila analizirana in karte niso izdelane. Kljub temu ocenjujemo, da lahko tudi hudourniške poplave ogrožajo obstoječe objekte na tej lokaciji.

**Slika 13: Objekt in hudournik ob objektu (vir: VGB Maribor d.o.o., februar 2024)**

**Objekt je ogrožen iz vira drobirskega toka plazovine in hudournika. Predlagamo premestitev objekta. Na podlagi Geološko mnenje o plazovni in erozijski nevarnosti je za predmetni objekt s strani Državno tehnične pisarne že odrejena premestitev.**

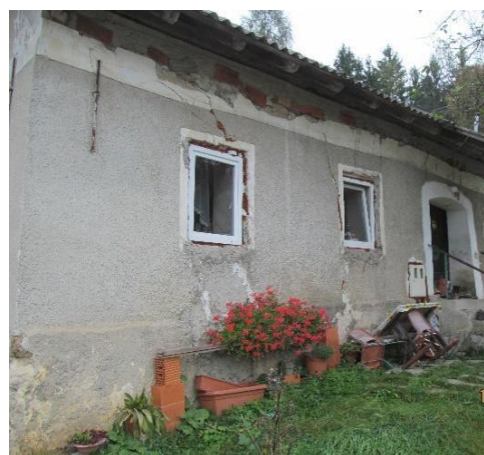
Objekt ni v območju nevarnosti zaznanih vodotokov iz uradnih podatkov baz (Atlas voda). Objekt leži na plazišču in je močno poškodovan in razpokan zaradi plazenja tal.

**Slika 15: Objekt Onkraj Meže 8 (vir: Občina Mežica, oktober 2023)**

**Objekt ni poplavno ogrožen. Na podlagi geotehničnega mnenja je za predmetni objekt s strani Državno tehnične pisarne že odrejena premestitev.**

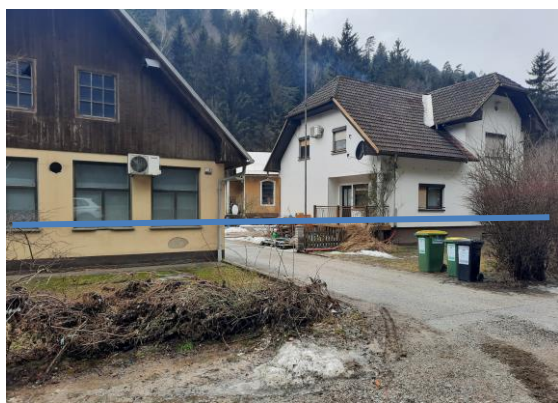
Objekti na naslovu Poljana 2 in 2a se nahajajo na levem bregu Meže med strugo in regionalno cesto. Gre za tri objekte, stanovanjski in dva nestanovanjska objekta. Ob strugi se nahaja še leseni objekt z nadstrešnico. Vsi objekti se nahajajo v srednjem razredu poplavne nevarnosti. Na tem naslovu je registrirana dejavnost trgovine za elektronske in elektromehanske izdelke visoke tehnologije (vir: bizi.si).

**Slika 22: Objekti Poljana 2 in 2a s prikazom gladine avgust 2023 (vir: VGB Maribor)**

Na podlagi obstoječih hidravličnih analiz je ugotovljeno, da je območje objektov Poljana 2 in 2A poplavljenost že ob nastopu Q10 Meže. Do največjega preliivanja iz struge prihaja ravno v območju objektov. To se je potrdilo tudi ob ujmi avgusta 2023. Pri pretokih ranga Q100 je poplavljenost tudi regionalna cesta. Globine vode avgusta lani so presegle 1 m. Poplavljeni so bili kletni in bivalni prostori. Lega objektov je glede na poplavno sliko dokaj neugodna. Objekti se nahajajo na sredini manjše poplavne ravnice, poplavna voda pa na območje doteka neposredno iz struge kot tudi po cesti kot posledica preliivanja levega brega Meže gorvodno in najverjetneje tudi levega brega Šentanelške reke. Lokalno varovanje objektov je sicer možno s kombinacijo zidov/nasipov in montažnih zagatnic na dovozu, vendar zaradi hudourniškega značaja Meže in Šentanelške reke, poplavljenosti objektov iz vseh smeri, otežene evakuacije, menimo da bi bilo smiselno objekt premestiti.

**Objekti (Poljana 2,4 in 6A) so bili ob poplavi avgusta 2023 poplavljeni z globino višjo od 1m. Objekt Poljana 6A je delno porušen in zanj je že s strani DTP odrejena premestitev. Za objekta Poljana 2 in 4 je sicer mogoče izvesti lokalne ukrepe, vendar pa se oba objekta nahajata na območju, kjer se pojavljajo večje globine vode, velike hitrosti poplavnih tokov, otežena ali onemogočena je evakuacija, zato zanje predlagamo premestitev.**

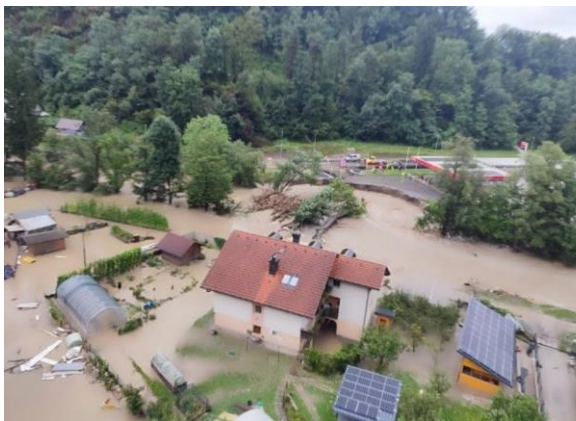
Ob poplavah avgusta 2023 je obstoječi most v bližini objekta Stare sledi 42 povzročil večjo zaježbo. Na gorvodni strani mostu je bilo ujetega ogromno plavja, poplavni tokovi so se preusmerili iz struge in obtekali most na obeh bregovih. Erozijska sila je spodjedla brežine in temelje obstoječega objekta Stare sledi 42, kar je povzročilo porušitev objekta in tudi mostu. Po poplavah je na lokaciji postavljen začasen pontonski most, skozi intervencijska dela se je uredila in zavarovala desna brežina struge (razen v območju pontonskega mostu), medtem ko je leva brežina dolvodno od pontonskega mostu še nezavarovana.

Slika 24: Posnetek objekta in zamašenega mostu s plavjem (pred poružitvijo), vir: Gorska reševalna zveza Slovenije

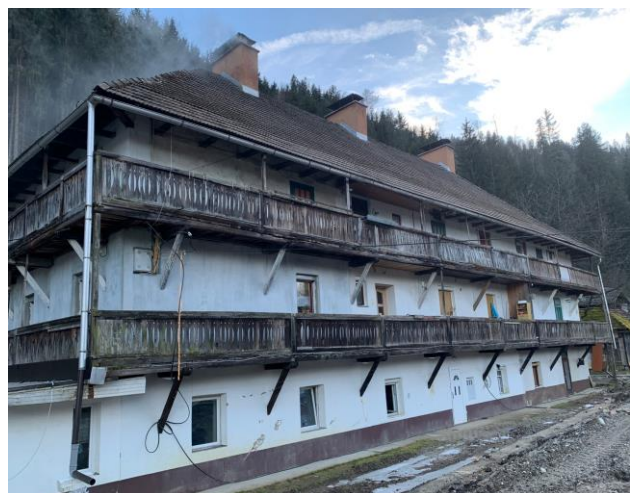
**Objekt je umeščen med strugo Meže na eni in nestabilno hribino – plazom na drugi strani. Objekt se nahaja v priobalnem pasu Meže. Projektno poplavno varnost (Q100 z varnostno višino in upoštevano odpornostjo na podnebne spremembe) bi bilo mogoče doseči z izvedbo visokovodnega zidu neposredno ob strugi Meže v dolžini ca 200 m ter ureditvijo zalednih vod. Na podlagi vidnih večjih razpok na objektu, ocenjujemo, da je objekt statično problematičen (predlagamo še predhodno statično preverbo). V primeru, da je objekt statično poškodovan in je potrebna večja rekonstrukcija, predlagamo premestitev objekta.**

Slika 29: Objekt Stare sledi 33 (vir: VGB Maribor )

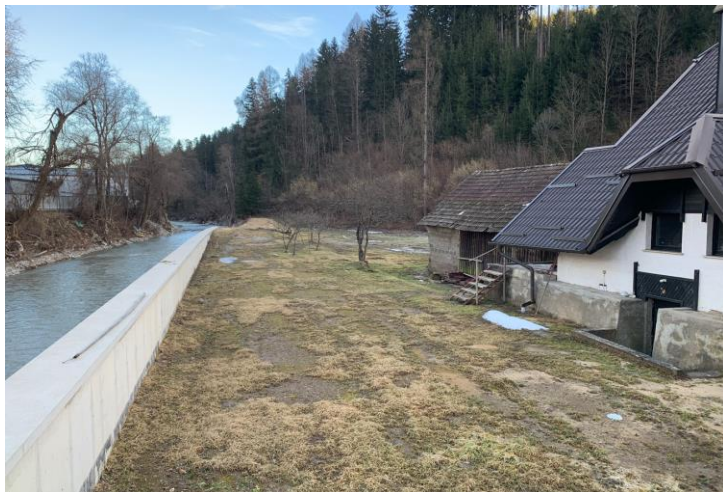
*Slika 31: Prikaz visokovodnega zidu in objekta Nicina 11*

**Po izvedenih protipoplavnih ureditvah na območju Prevalj, se objekt Nicina 11 nahaja v preostalem razredu poplavne nevarnosti. Menimo, da izlivni odsek Gutmanovega potoka projektno ni bil ustrezno urejen in bi ga bilo treba preurediti v bolj optimalnem natoku v Mežo. Za izvedbo tovrstnih ureditev, bi bila premestitev objekta Nicina 11 smiselna, medtem ko pa z vidika poplavne ogroženosti objekta le-ta ni nujna. Predlagamo, da se objektu poplavna ogroženost v primeru nastopa katastrofalnih poplav zmanjša z izvedbo individualnih ukrepov (protipoplavnih panelov/zagatnic na vratih in oknih in uporabo na vodo manj občutljivih materialov).**

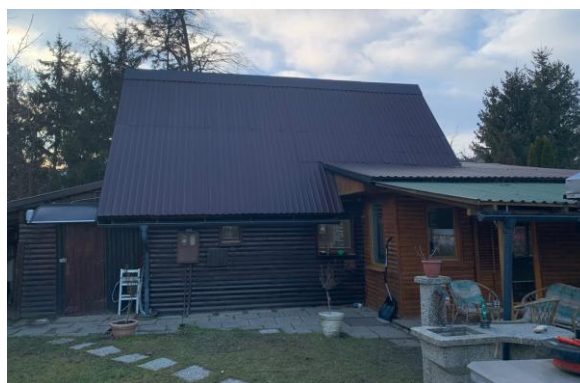
Slika 35: Objekt Pod gonjani 160 (vir: VGB Maribor)

Čeprav objekt ob zadnjih poplavah ni bil katastrofalno poplavljen, pa iz vidika širše poplavne slike lokacija objekta ni najbolj primerna. Tudi z ureditvijo poplavne varnosti na gorvodnem odseku na pretok Q100 (sanacija ponižane brežine skozi interventna dela), predstavlja to območje med Mežo in Farnim potokom koridor za odtok poplavnih vod v primeru nastopa katastrofalnih pretokov ali drugih nepredvidenih razmer (zamašitev mostov). Tudi iz vidika prostorskega načrtovanja, bi bilo smiselno ohraniti to območje kot prostor za razlivanje visokih vod.

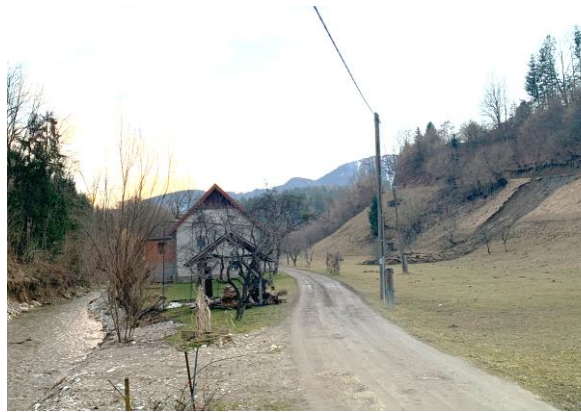
**Objekt na naslovu Javornik 14 je edini stanovanjski objekt v dolini v zadnjem kilometru izlivnega odseka Hotulje. Objekt je ogrožen zaradi plazenja pobočja v neposredni bližini. Potrebna je geotehnična opredelitev. Menimo, da je zagotavljanje poplavne varnosti objekta zelo problematično in tehnično zahtevno, zaradi razlivanja poplav iz struge gorvodno in vzporednega toka vode ob samem objektu. Protipoplavne ureditve bi zahtevale ureditev struge in izvedbo protipoplavnega zidu/nasipa v dolžini ca 230 m, prav tako bi bilo potrebno urediti tudi odvodnjo zalednih vod. Predlagamo premestitev.**

**Slika 38: Objekt Javornik 14, desno na sliki viden plaz (vir: VGB Maribor)**

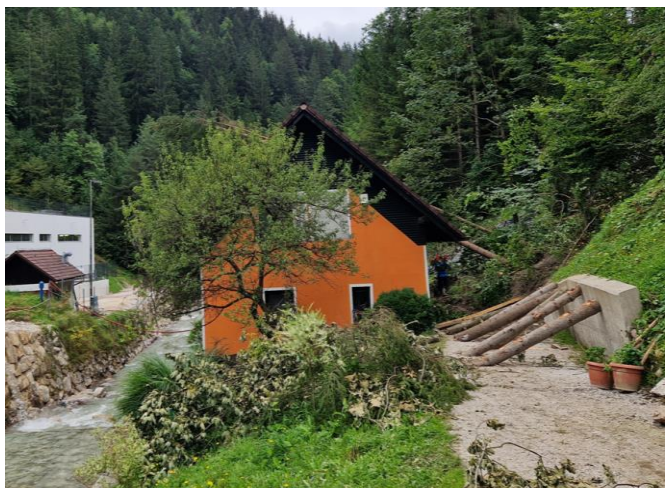
**Ob ujmi avgusta 2023 se je v zaledju objekta sprožil plaz. Stanovanjski objekt in podporna konstrukcija pod objektom sta močno poškodovana. Na podlagi geotehničnega mnenja je za predmetni objekt s strani Državno tehnične pisarne že odrejena premestitev.**

Slika 40: Objekt Spodnji Razbor 4 (vir: VGP Drava Ptuj)
