Št. zadeve: SM-PREPOL4S

ZADEVA: **STROKOVNO MNENJE o ogroženosti stavbe Poljana 4, Prevalje**

OBJEKT: **STROKOVNA PODPORA DIREKCIJI RS ZA VODE, V  
OBLIKI IZDELAVE STROKOVNIH MNENJ – SKLOP 1  
– POREČJE MEŽE IN MISLINJE**

**NADOMESTITVENI OBJEKTI - izvleček**

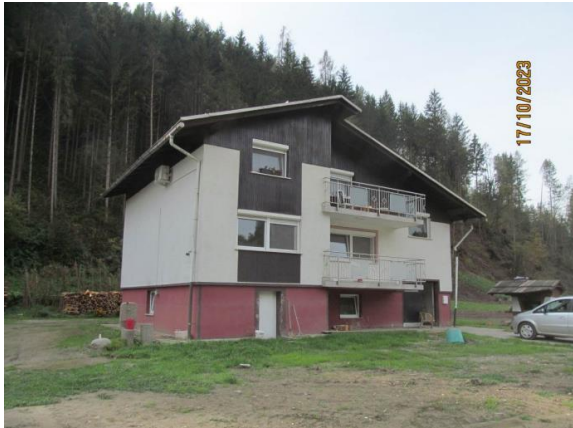
Objekt se nahaja v razredu srednje poplavne nevarnosti in je bil ob poplavi avgusta 2023 poplavljen z globino večjo od 1m. Ob objektu se ob visokih vodah pojavljajo večje globine in hitrosti vodnega toka, otežena ali onemogočena pa je tudi evakuacija.

*Fotografija 1; objekt Poljana 4*

## ZARADI TEH DEJSTEV PREDLAGAMO NUJNO ODSTRANITEV OBJEKTA.

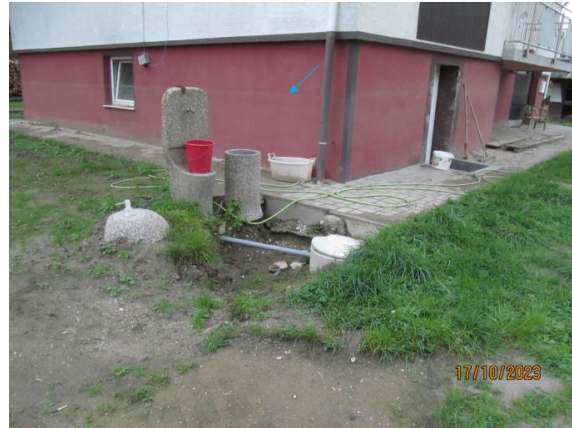
*Fotografija 2: Evidentirana poplavna kota (severna in vzhodna fasada)*

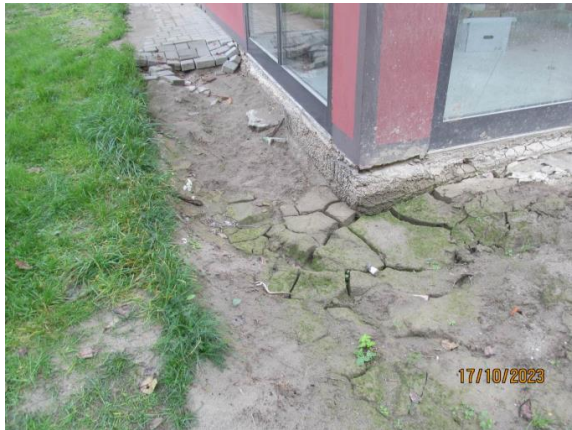
*Fotografija 3; Erozija JZ vogala*
