— ZADEVA: STROKOVNO MNENJE o ogroženosti stavbe Nicina 11, Prevalje

### STROKOVNO MNENJE

## ZADEVA: Strokovno mnenje o stanju objekta Nicina 11, Prevalje

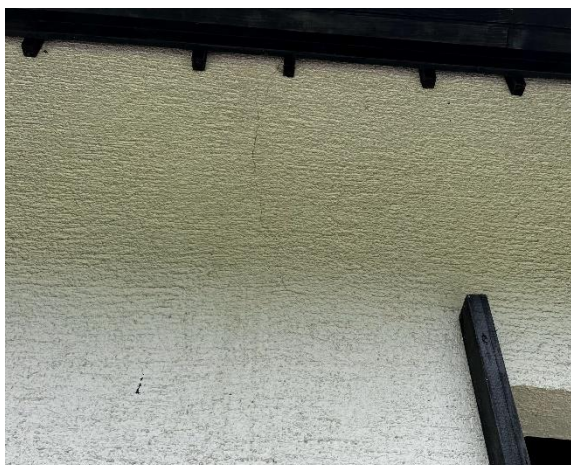
Vertikalna razpoka na steni fasade

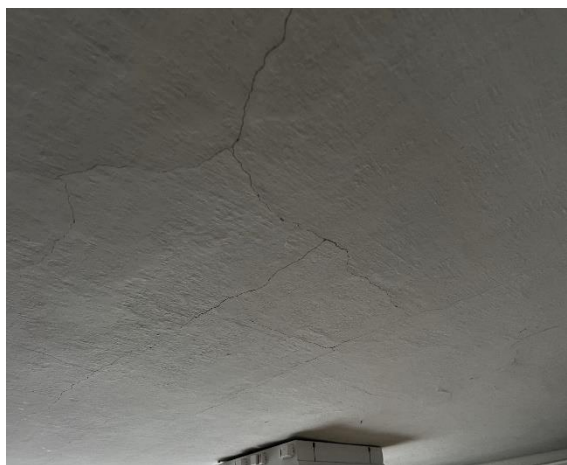
Razpoke na stropu nad pritličjem

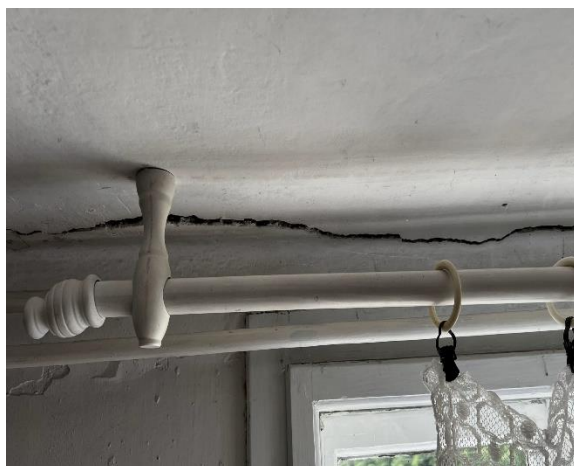
Izrazita razpoka na stropu nad pritličjem

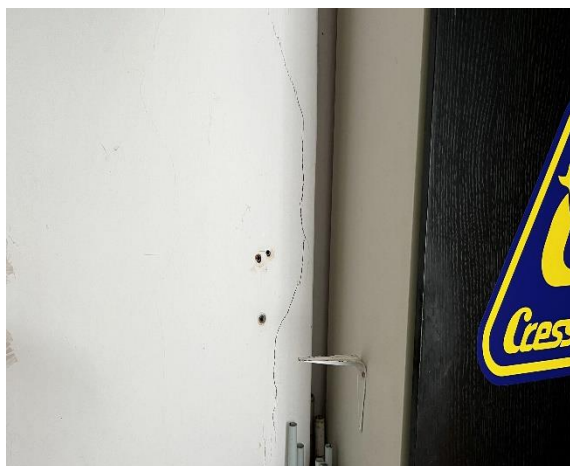
Vertikalna razpoka na steni v pritličju

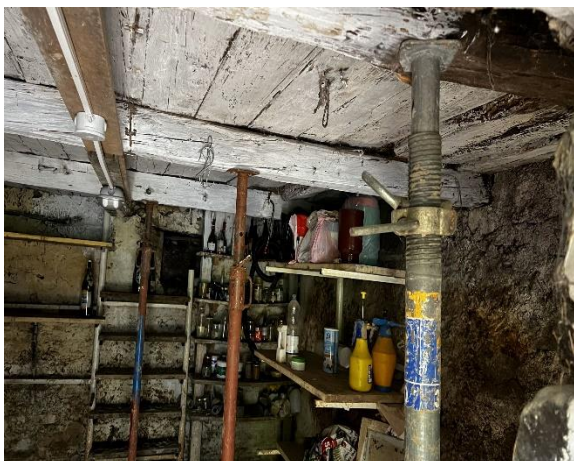
Poves lesenega stropa nad kletjo

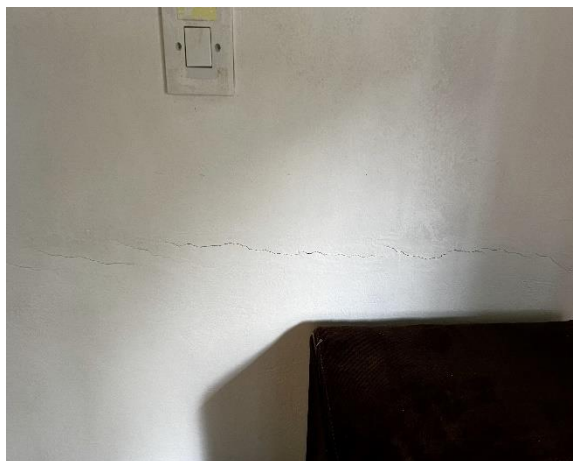
Horizontalna razpoka na steni v sobi

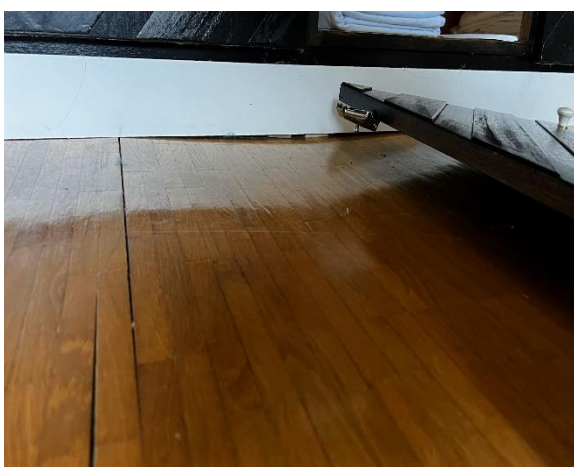
Posedek tal na podstrešju

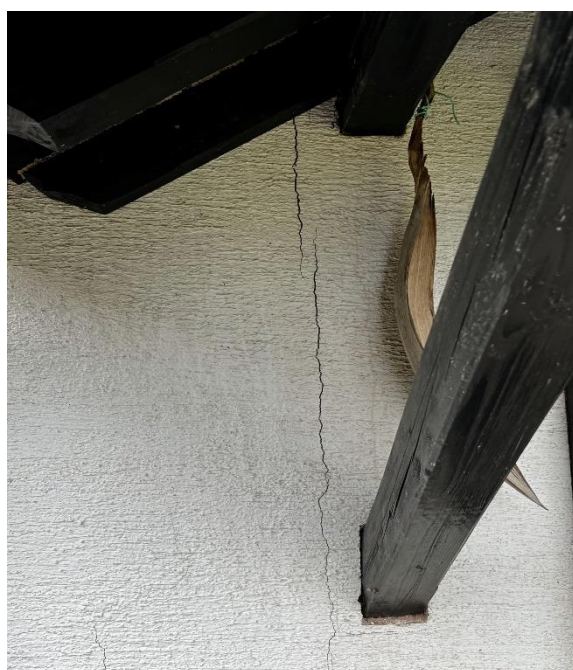
Vertikalna razpoka na steni fasade

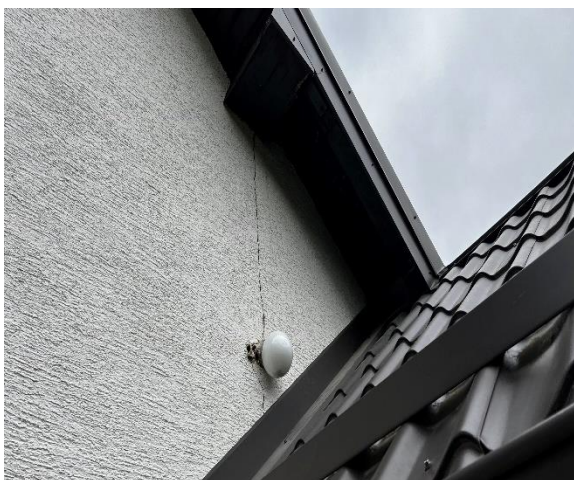
Razpoka skozi steno na fasadi

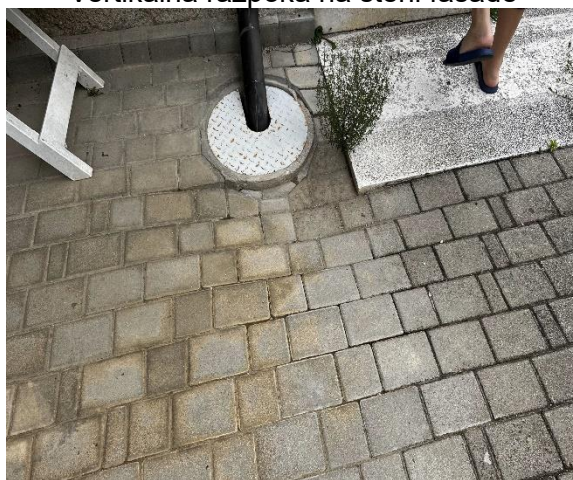
Posedek tlaka ob objektu

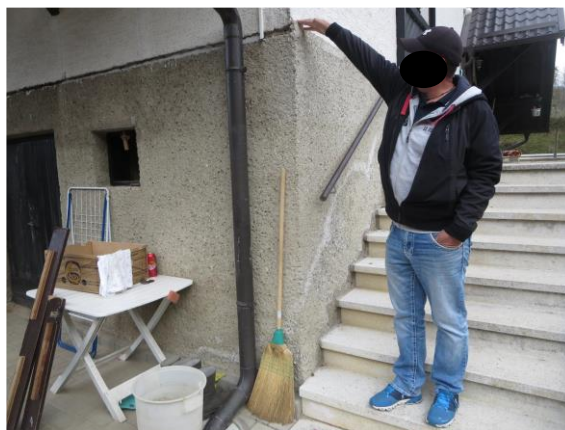
Evidentirana poplavna kota

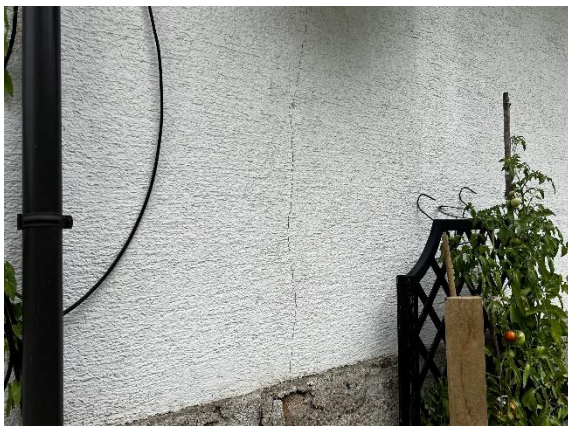
Poplave so na objektu povzročile popuščanje temeljnih tal in posledično nastanek novih razpok na nosilnih zidovih. Opazne so tudi druge pomanjkljivosti objekta. Gre za poddimenzioniranje lesenih stropov, tako nad kletjo kot tudi nad pritličjem. Hkrati je opazna tudi dotrajanost posameznih elementov na stropovih (npr. trohnenje lesa in prisotnost lesnega črva). Stropovi so močnejše povešeni in dodatno podprti s stojkami v kletni etaži. Na podstrešju, je v dnevni sobi (južni del objekta) vidno izrazito posedanje tal (cca. 3 cm). Na mestih kjer so vidni kamniti gradniki v stenah je opazno, da v fugah manjka vezna malta.

Vertikalna razpoka na JZ fasadi

- podbetoniranje temeljev,
- sanacijo razpok v nosilnih zidovih,
- zamenjava stropne konstrukcije nad kletjo,
- zamenjava stropne konstrukcije nad pritličjem,
- sistematično injektiranje kamnitih zidov,
- sidranje strešne konstrukcije v objekt,
- strižna utrditev zidov v pritličju. Na kletnih zidovih ni videti protipotresnih vezi, domnevamo, da jih ni niti v zgornjih etažah.

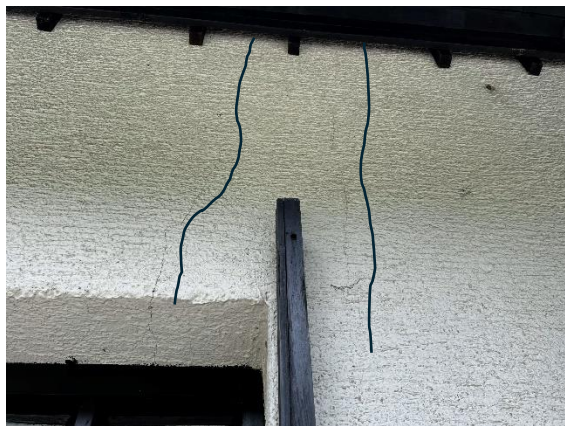
Vertikalni razpoki na JZ fasadi

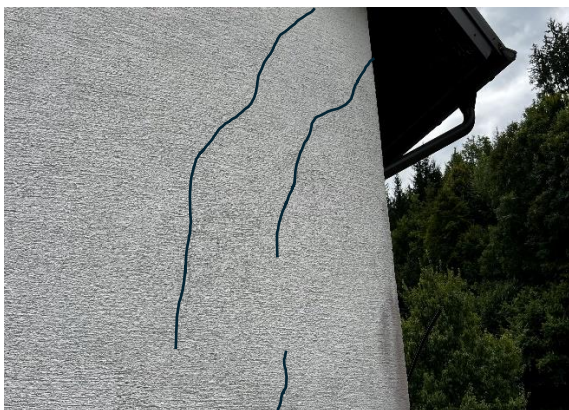
Več poševnih razpok na vogalu (jug)

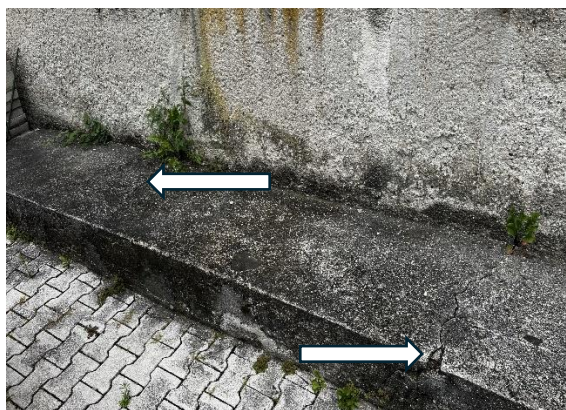
Izrazite prečne razpoke

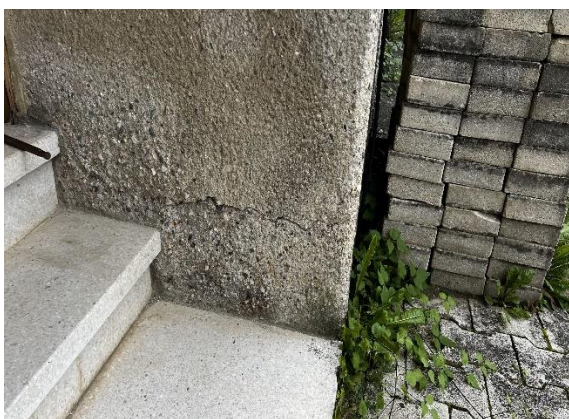
Horizontalna razpoka na stopnišču JZ

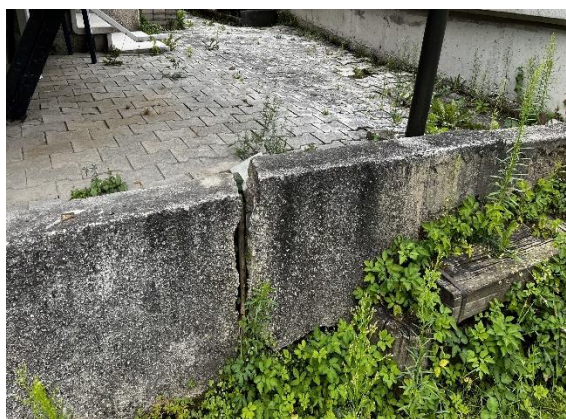
Posedek opornega zidu ob objektu

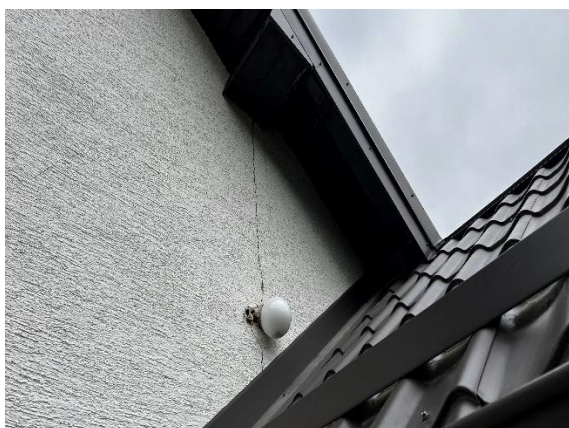
Izrazita vertikalna razpoka na SV fasadi

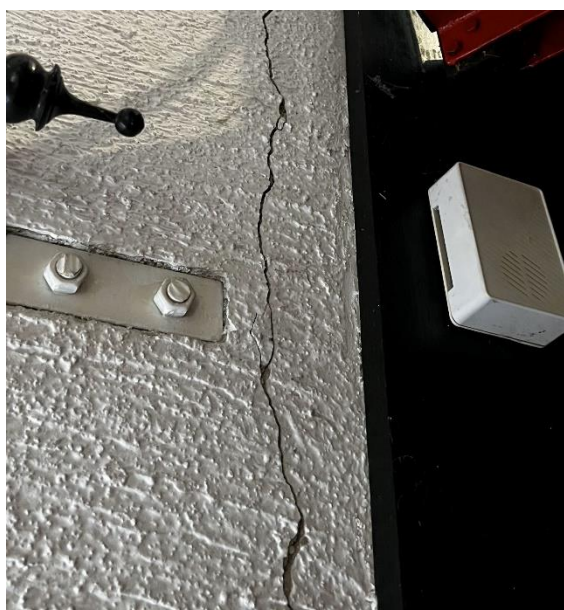
Ista izrazita vertikalna razpoka na notranji strani

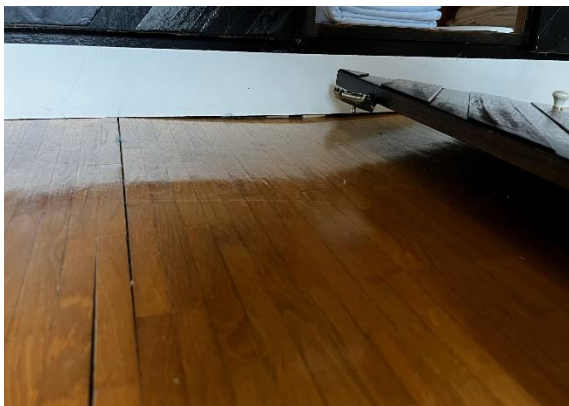
Posedek tal v dnevni sobi na podstrešju pritličju

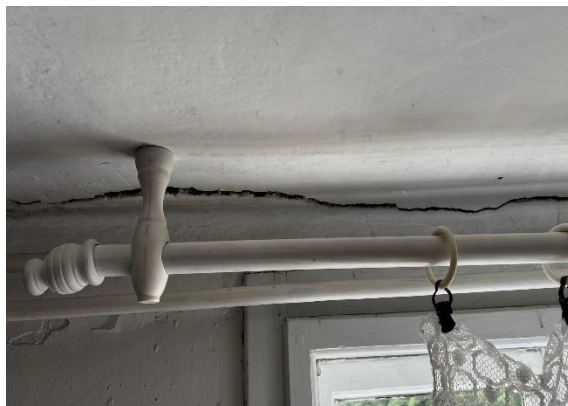
Izrazita razpoka na stiku strop - stena v

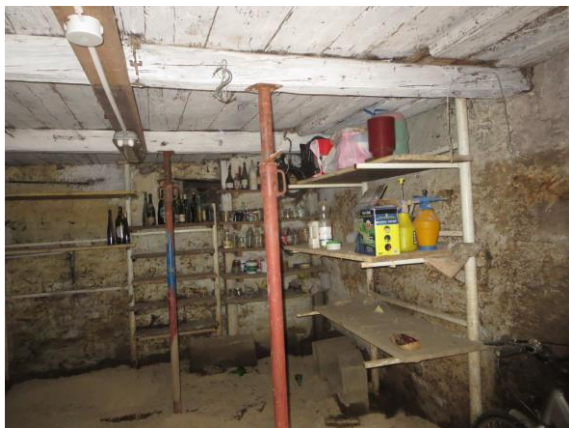
Začasno podpiranje lesenega stropa nad kletjo

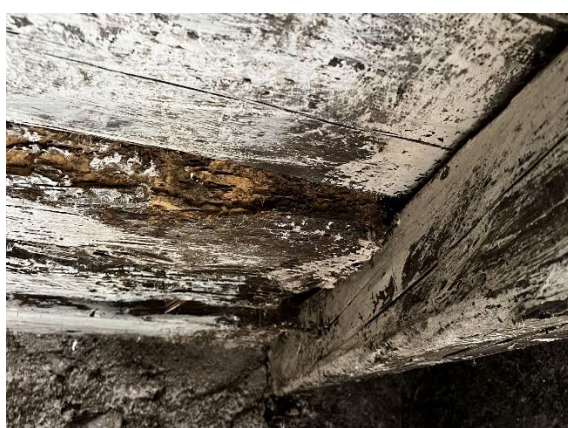
Gnitje lesenih elementov stropa

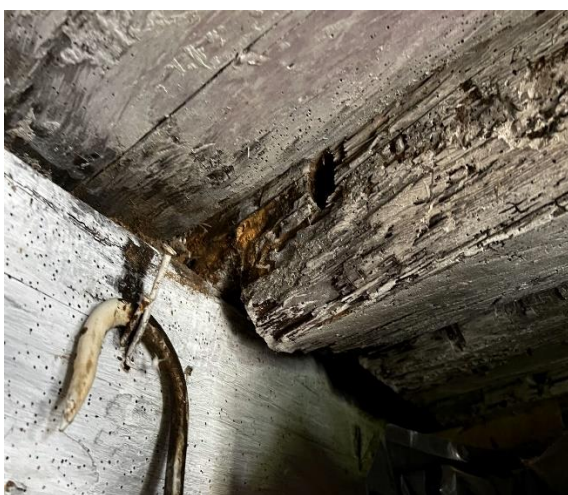
Prisotnost lesnega črva v el. stropne konstrukcije

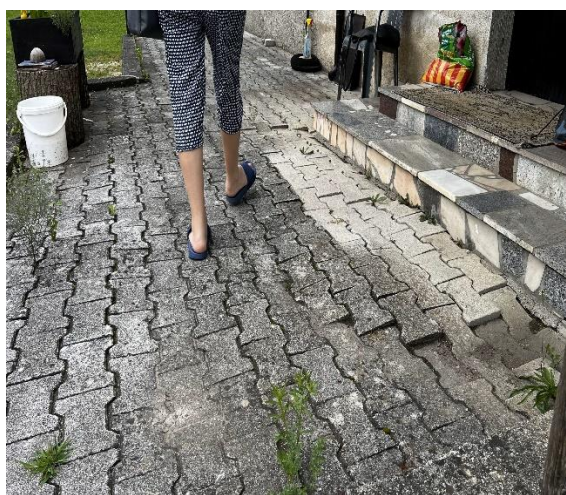
Posedek tlaka ob objektu

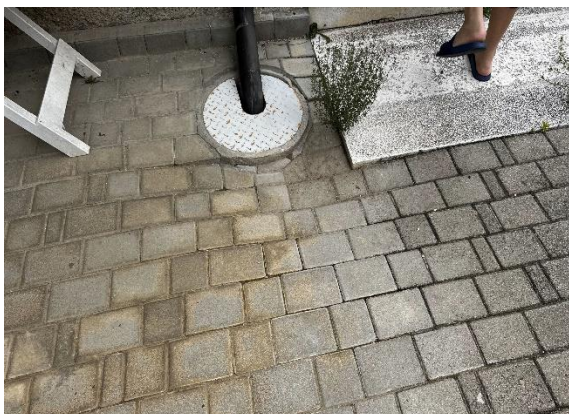
Posedek tlaka ob objektu

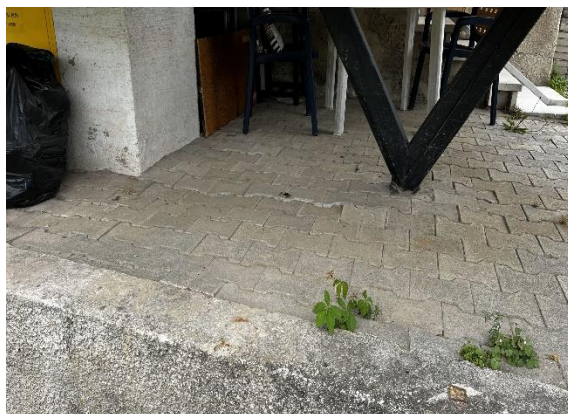
Posedek tlaka ob objektu

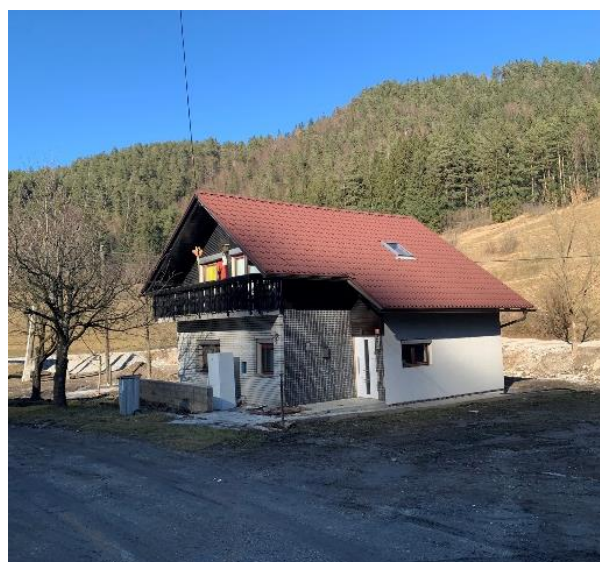
Slika 10: Objekt Polena 19 v februarju 2024  
(vir: VGB Maribor d.o.o.)

Objekt je bil v poplavih 2023 poškodovan zaradi erozijskih sil vode, prav tako je poplavno ogrožen in se nahaja neposredno ob strugi vodotoka. Glede na lokacijo in ogroženost objekta predlagamo premestitev objekta.

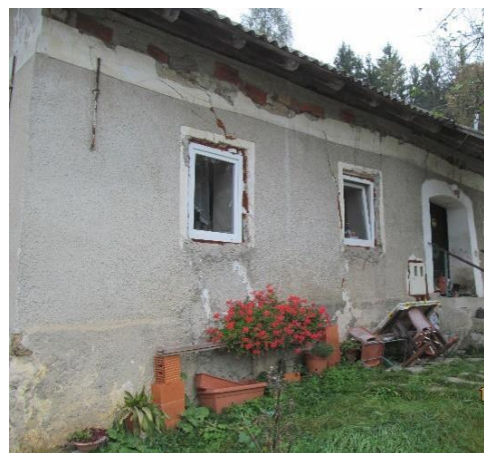
Objekt ni v območju nevarnosti zaznanih vodotokov iz uradnih podatkov baz (Atlas voda). Objekt leži na plazišču in je močno poškodovan in razpokan zaradi plazenja tal.

**Slika 15: Objekt Onkraj Meže 8 (vir: Občina Mežica, oktober 2023)**

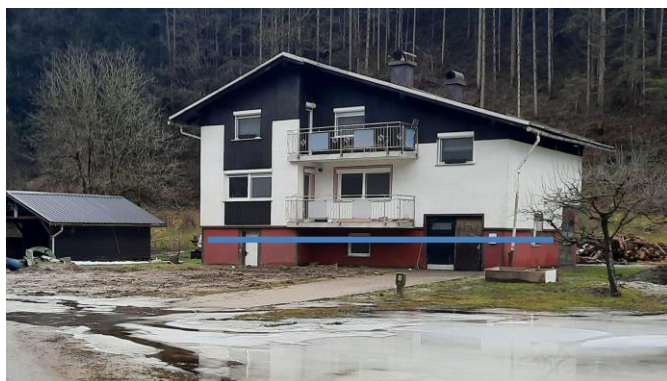
Objekt Poljana 4 je imel poplavljen pritično etažo, kjer se nahajajo servisni prostori. Bivalni del ni bil poplavljen. Objekt je statično problematičen, saj se je na eni strani posedel. Tehnično gledano, bi bilo možno izvesti novogradnjo na isti lokaciji z lokalnimi ukrepi in gradnjo odpornega objekta na poplave, vendar pa je problematična širša poplavna slika, saj zaradi poplavljenih dostopnih poti, velikih globin ter hitrosti poplavnih tokov večjih od 1m/s, ob poplavih ni mogoče izvesti evakuacije.

Slika 19: Objekt Poljana 4 (vir: VGB Maribor)

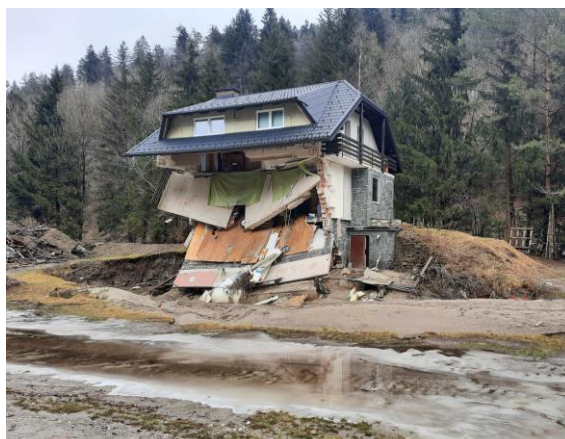
Objekt na lokaciji Poljana 6A se nahaja neposredno ob strugi in je bil ob poplavih delno porušen in ni primeren za bivanje. Objekt se nahaja v velikem razredu poplavne nevarnosti, na širšem območju se ob poplavih pojavljajo hitrosti večje od 1 m/s, evakuacija ni možna. Objekt in lokacija nista primerna za bivanje. **Za objekt na naslovu Poljana 6A je s strani Državne tehnične pisarne že odrejena premestitev.**

**Slika 21: Objekt Poljana 6A (vir: VGB Maribor)**

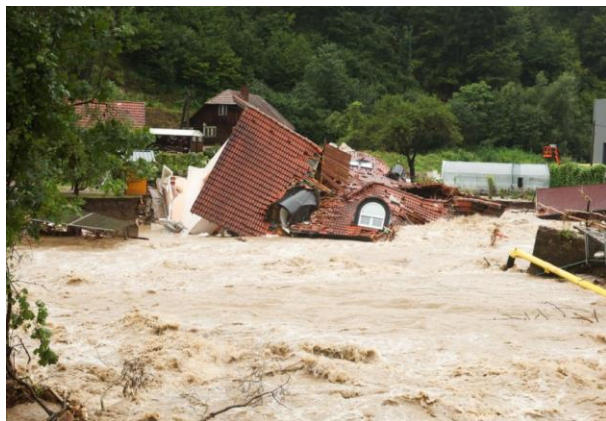
Slika 26: Posnetek porušenega objekta v času poplave (vir: [www.24ur.com](http://www.24ur.com))

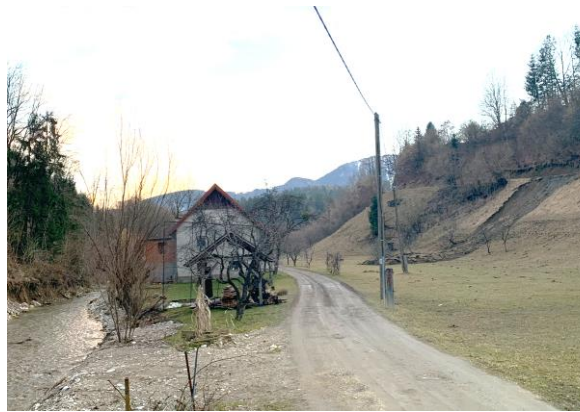
**Objekt na naslovu Javornik 14 je edini stanovanjski objekt v dolini v zadnjem kilometru izlivnega odseka Hotulje. Objekt je ogrožen zaradi plazenja pobočja v neposredni bližini. Potrebna je geotehnična opredelitev. Menimo, da je zagotavljanje poplavne varnosti objekta zelo problematično in tehnično zahtevno, zaradi razlivanja poplav iz struge gorvodno in vzporednega toka vode ob samem objektu. Protipoplavne ureditve bi zahtevale ureditev struge in izvedbo protipoplavnega zidu/nasipa v dolžini ca 230 m, prav tako bi bilo potrebno urediti tudi odvodnjo zalednih vod. Predlagamo premestitev.**

**Slika 39: Objekt Javornik 14, desno na sliki viden plaz (vir: VGB Maribor)**
