Št. zadeve: SM-LJBSVN43S

ZADEVA: **STROKOVNO MNENJE o ogroženosti stavbe Savina 43, Ljubno ob Savinji**

Številka: 3-0616-24

ZADEVA: Geološko mnenje o plazovni in erozijski nevarnosti lokacije na naslovih:

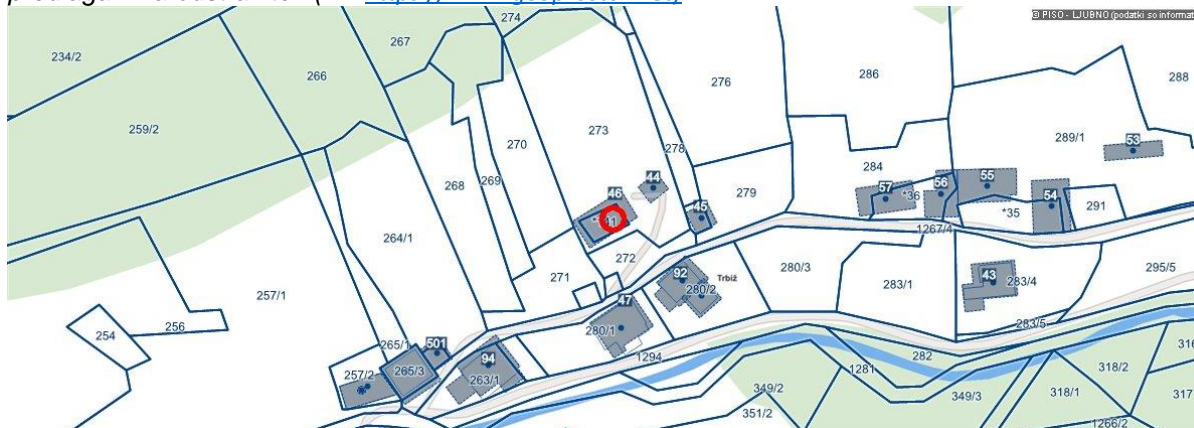
Slika 1: SITUACIJA IN NAVEDBA OBJEKTOV, ki so skladno s STROKOVNIM MNENJEM predlagani za odstranitev (vir: <https://www.geoprostor.net>)

ZARADI TEH DEJSTEV PREDLAGAMO NUJNO ODSTRANITEV OBJEKTA IN GRADNJO NA DRUGI LOKACIJI.

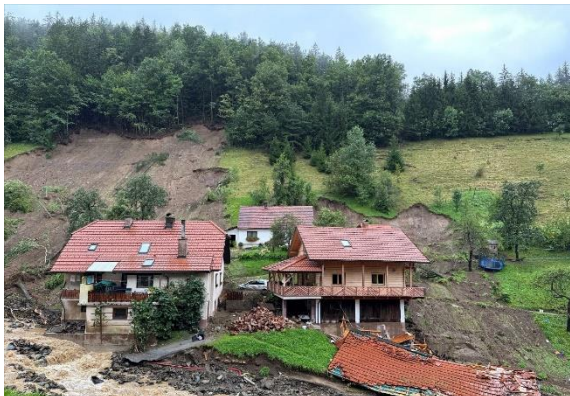
Fotografija 1: Pogled iz J strani na sklop hiš Savina 43 (v sredini, zadaj) in Savina 44 (spodnji dve hiši) – 5.8.2023

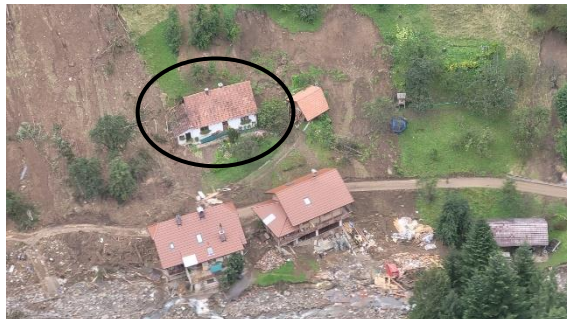
Fotografija 2: Helikopterski pogled iz J strani na sklop hiš Savina 43 (označena) in Savina 44 (spodnji dve hiši) – 5.8.2023

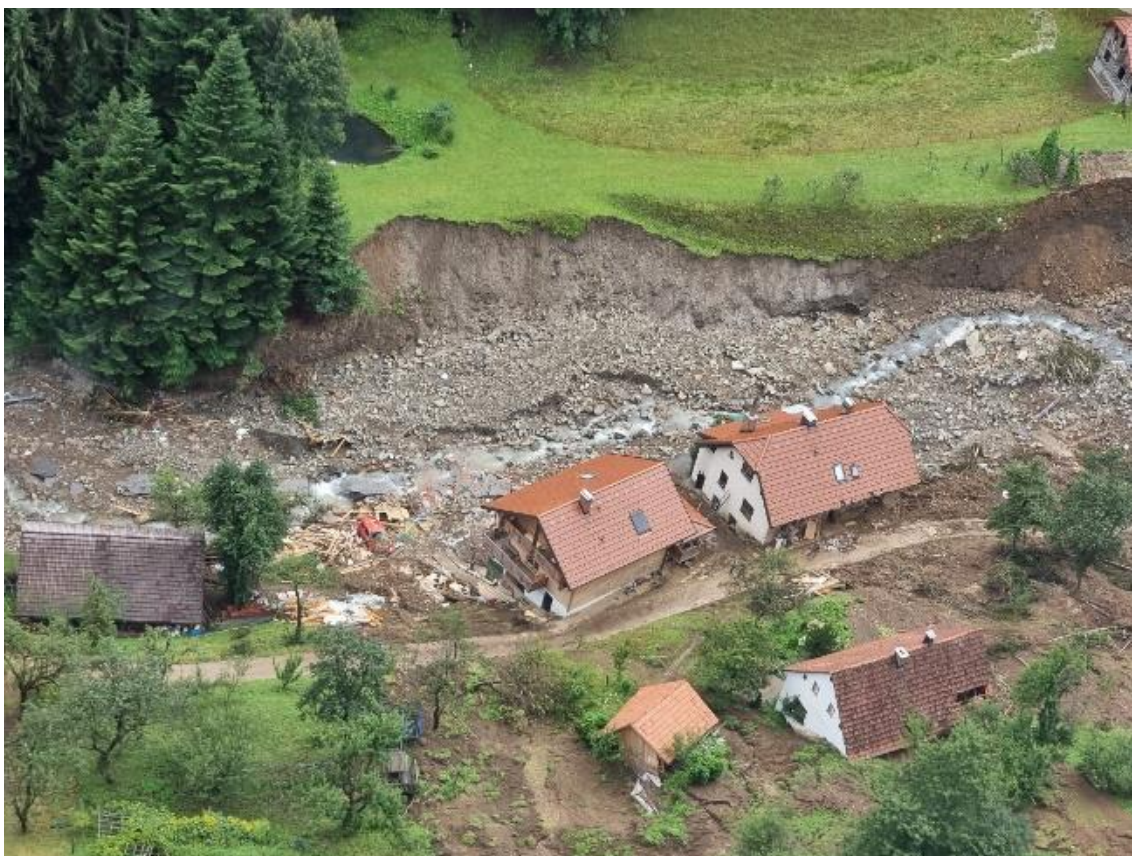
Fotografija 3: Helikopterski pogled iz S strani na sklop hiš Savina 43 (spodaj v vogalu) in Savina 44 (v sredini) – 5.8.2023

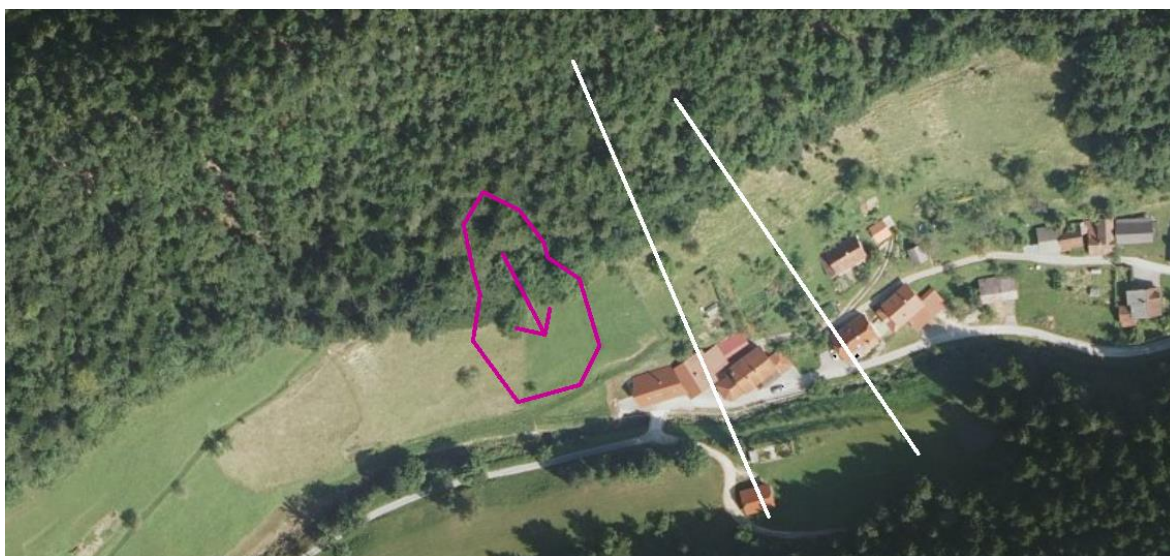
Slika 1: Območje obravnavanih objektov v zaselku Zgornji Trbiž z označenim območjem starejšega usada ter prečnimi profili terena preko objektov Savina 45a in Savina 44.

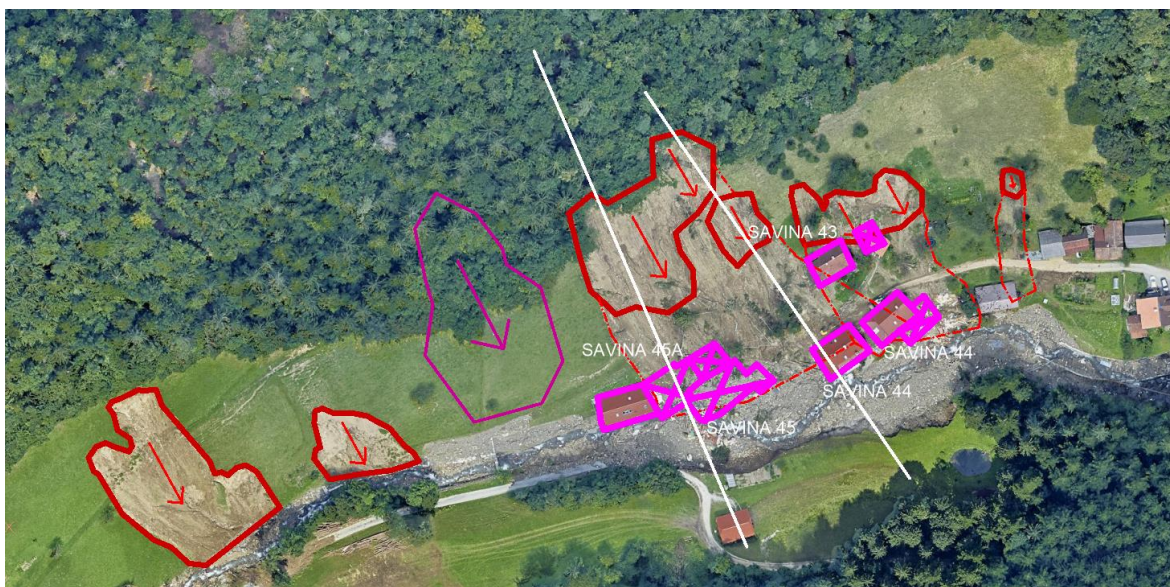
Nad območjem objektov Savina 44 se je sprožil še usad površine okrog 270 m², na območju nad objektom Savina 43 pa se je sprožilo več usadov oziroma plazov površine okrog 600 m², ki so poškodovali objekt ter še objekte nižje – Savina 44 (dva objekta).

Slika 2: Območje po poplavah avgusta 2023. Veliko število usadov in plazov ter uničeni in poškodovani objekti (obrobjeno in prečrtano-uničen objekt, obrobjeno-poškodovan objekt)

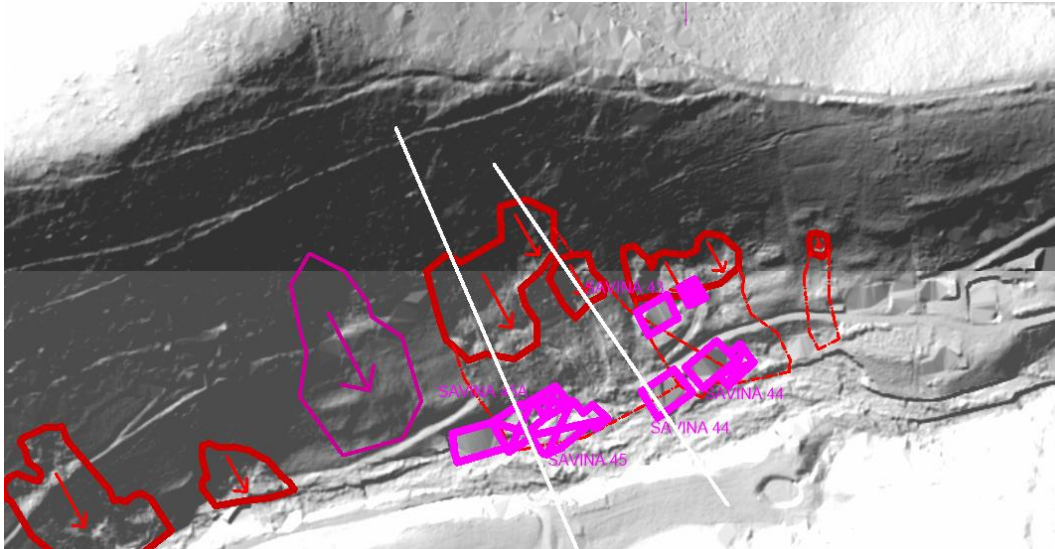
Poleg plazov so objekte ob strugi potoka močno poškodovali tudi hudourniške poplave in velika količina nanešenega kamnitega materiala ter velika erozija dna in bokov grape.

Slika 3: Prikaz usadov in plazov ter uničenih in poškodovanih objektov po poplavih na senčenju terena. Pozor na veliko spremembo struge zaradi močne hudourniške erozije Trbiškega grabna.

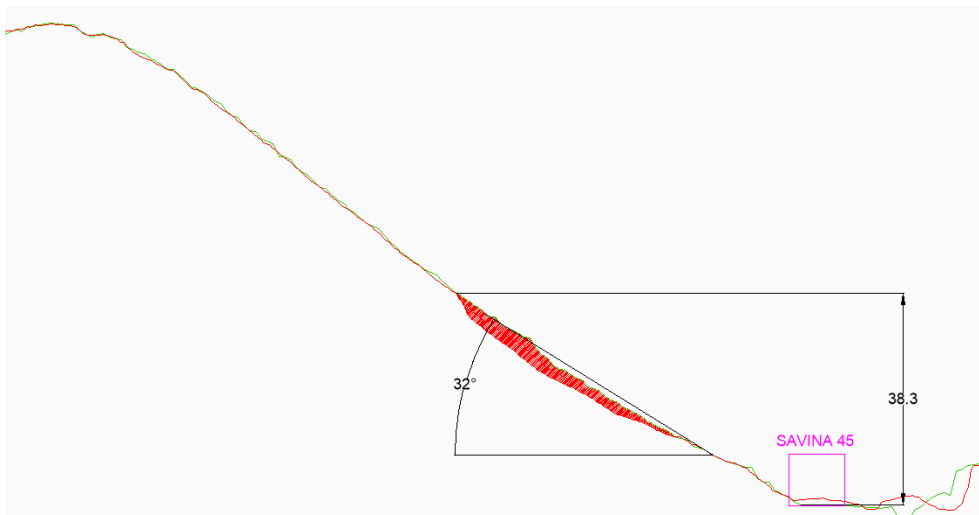
Po površini je največji usad nad območjem objektov Savina 45a, Savina 45 in delno Savina 44, saj meri območje usada cca. 1.500 m², ocenjeno je splazelo vsaj 2.500 m³ materiala. Celotno območje usada ter območje drsenja materiala po travnati površini pa znaša cca. 5.000 m². Usad je popolnoma uničil stanovanjske objekte.

Slika 4: Prikaz terena pred poplavih (zelena črta) in po poplavih 2023 (rdeča črta). Pobarvano je območje usada nad objektom Savina 45. Pozor na spremembe terena v dnu grape zaradi močne erozije potoka.

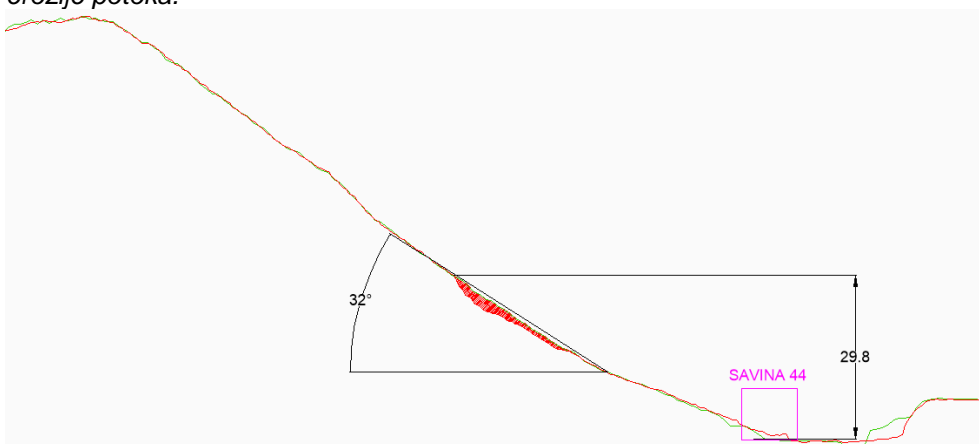
Slika 5: Prikaz terena pred poplavih (zelena črta) in po poplavih 2023 (rdeča črta). Pobarvano je območje usada nad objektom Savina 44. Pozor na spremembe terena v dnu grape zaradi močne erozije potoka.

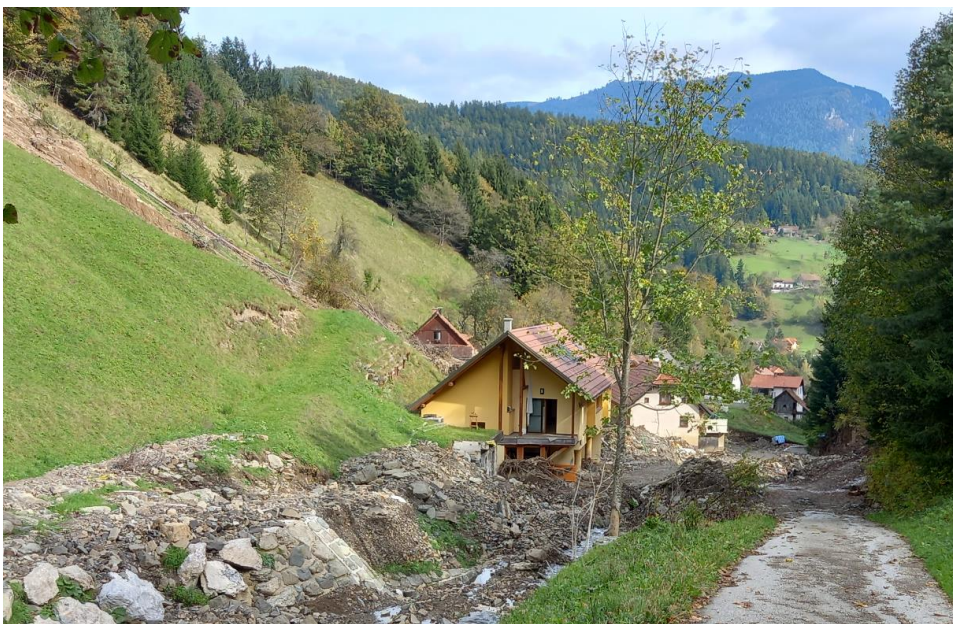
Fotografija 2: Prikaz erozije in hudourniških nanosov Trbiškega grabna. V ospredju poškodovan objekt Savina 45A in usad na pobočju levo.

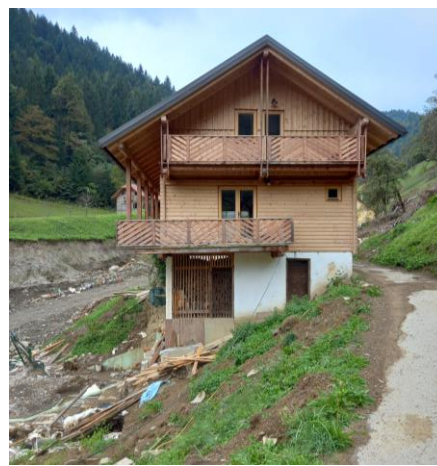
Fotografija 4: Poškodbe objekta Savina 44, porušen nadstrešek.

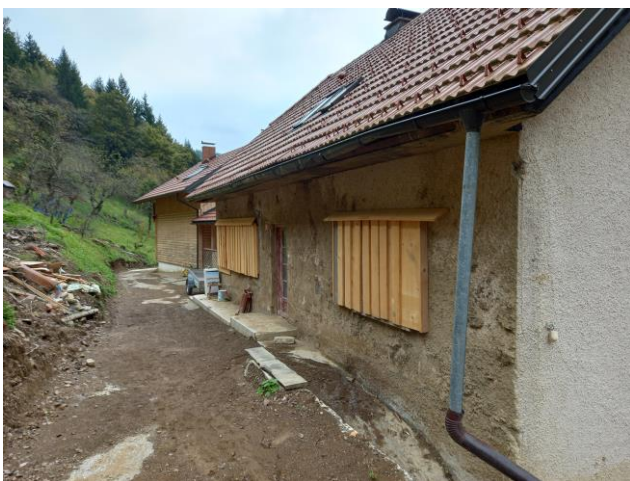
Fotografija 5: Znaki višine zasutja objekta Savina 44 (gorvodno) z zaglinjenim gruščem iz usada na pobočju.

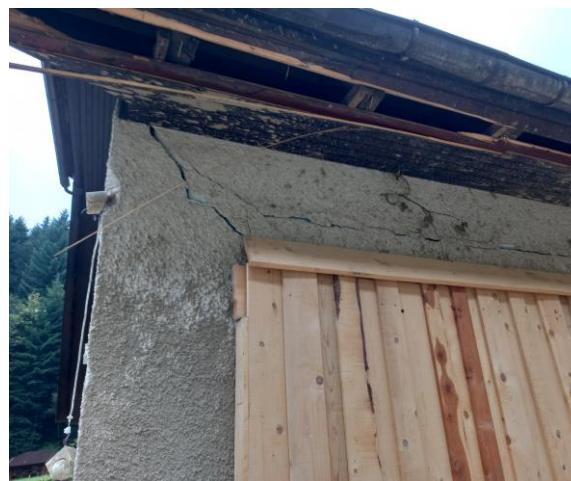
Fotografija 6: Poškodbe na objektu Savina 44 zaradi pritiska zemljine iz usada na objekt.

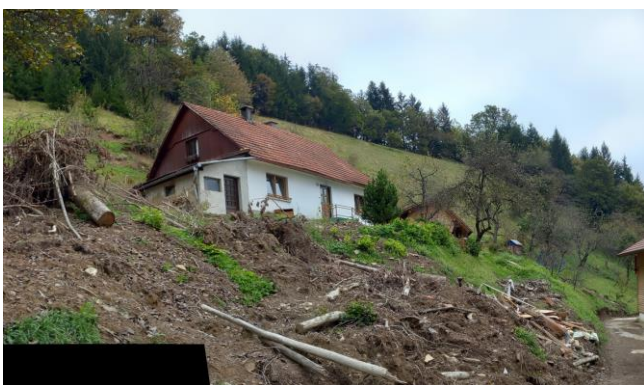
Fotografija 7: Poškodovan objekt Savina 43. Desno porušena drvarnica.

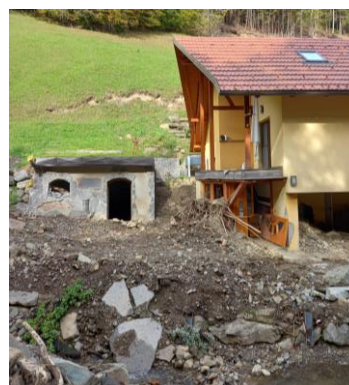
Fotografija 8: Poškodovan objekt Savina 45a zaradi nanosov hudournika.

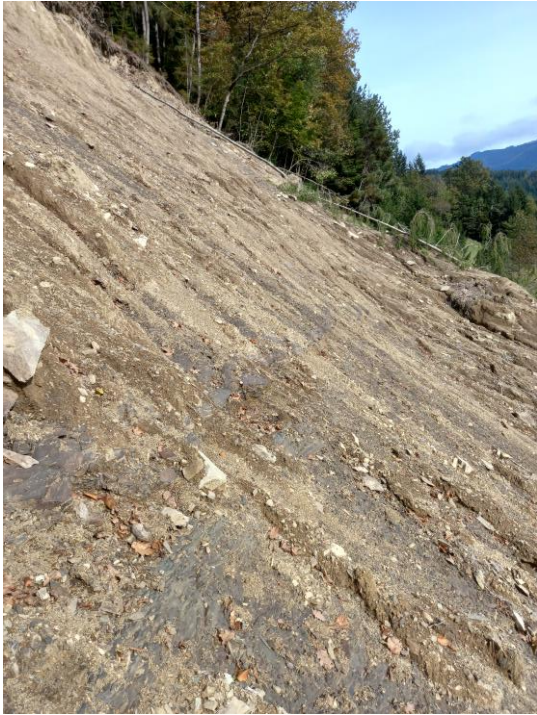
Fotografija 9: Zgornji del večjega usada nad objektom Savina 45a in Savina 45. Izdanja trdna podlaga – glinavec in tufit.
