Št. zadeve: SM-LJBSVN44S

ZADEVA: **STROKOVNO MNENJE o ogroženosti stavbe Savina 44, Ljubno ob Savinji**

Številka: 3-0616-24

ZADEVA: Geološko mnenje o plazovni in erozijski nevarnosti lokacije na naslovih:

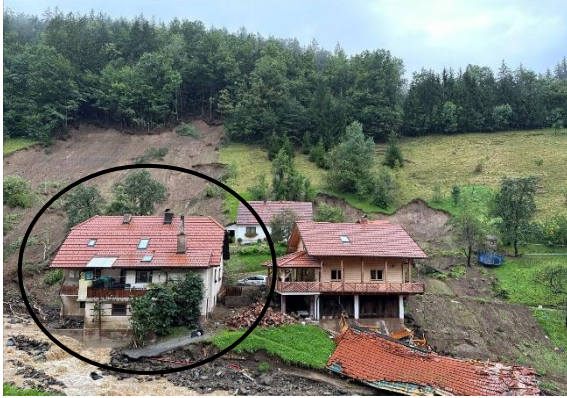
Fotografija 1: Pogled iz J strani na lokacijo hiš Savina 44 (označena) in Savina 44a

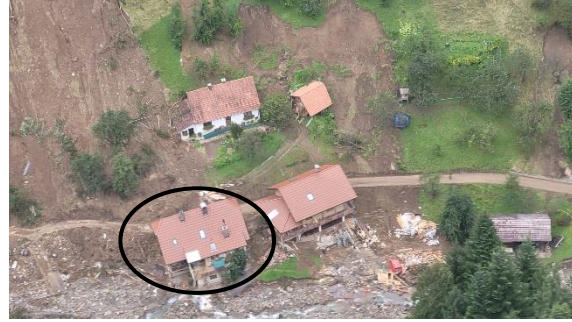
Fotografija 2: Helikopterski pogled iz J strani na lokacijo hiš Savina 44 (označena) in Savina 44a

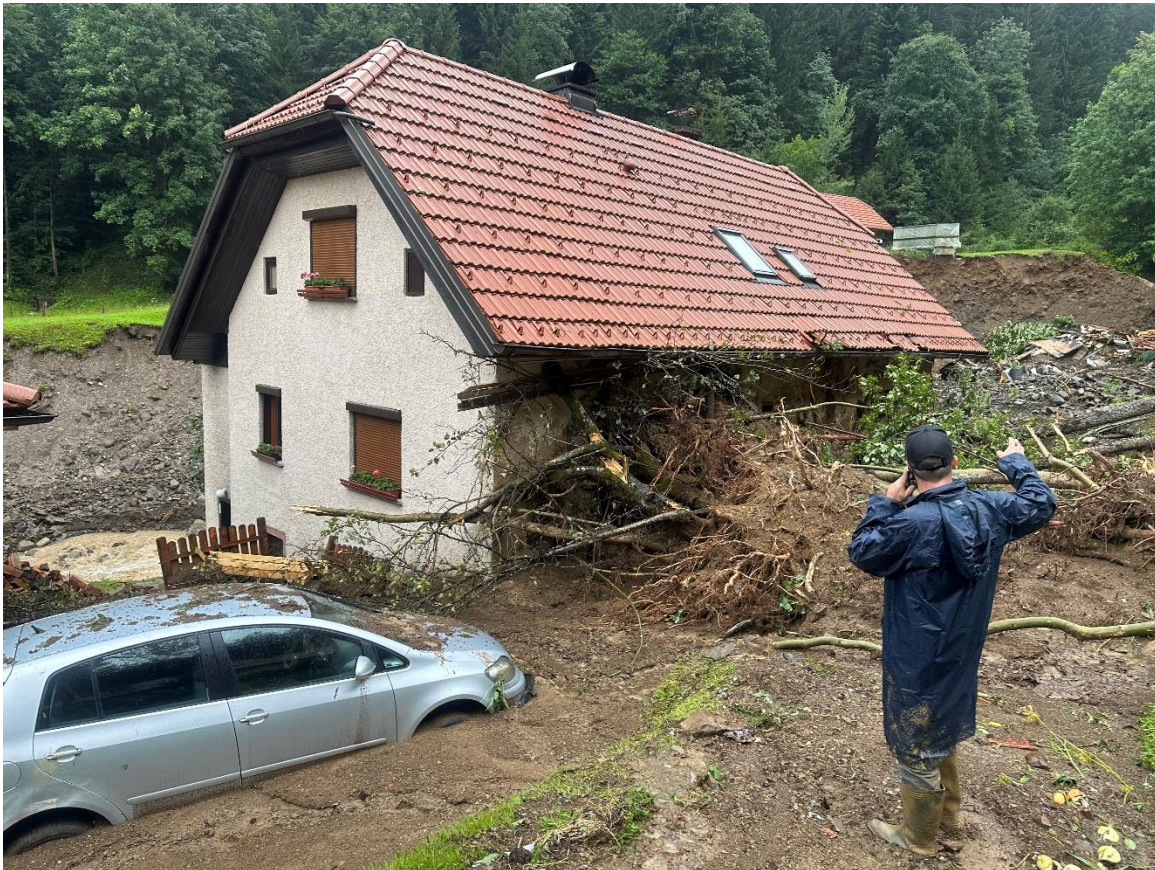
Fotografija 3: Severna fasada – plazovit material – 5.8.2023

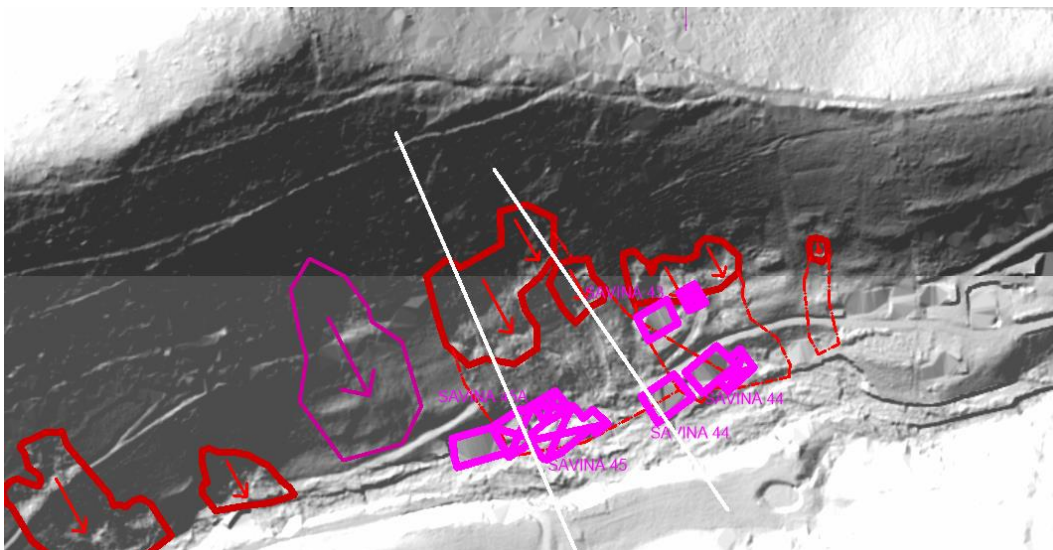
Slika 3: Prikaz usadov in plazov ter uničenih in poškodovanih objektov po poplavih na senčenju terena. Pozor na veliko spremembo struge zaradi močne hudourniške erozije Trbiškega grabna.

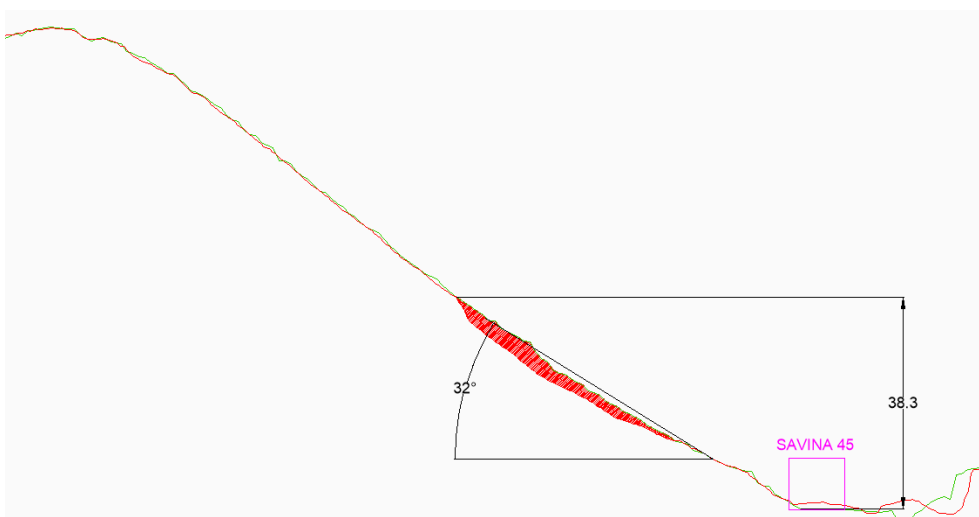
Po površini je največji usad nad območjem objektov Savina 45a, Savina 45 in delno Savina 44, saj meri območje usada cca. 1.500 m², ocenjeno je splazelo vsaj 2.500 m³ materiala. Celotno območje usada ter območje drsenja materiala po travnati površini pa znaša cca. 5.000 m². Usad je popolnoma uničil stanovanjske objekte.

Slika 4: Prikaz terena pred poplavih (zelena črta) in po poplavih 2023 (rdeča črta). Pobarvano je območje usada nad objektom Savina 45. Pozor na spremembe terena v dnu grape zaradi močne erozije potoka.

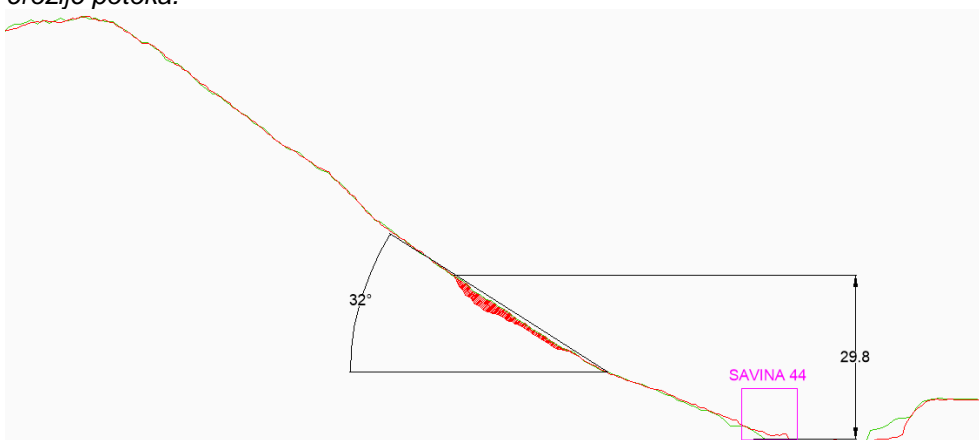
Nad območjem objektov Savina 44 se je sprožil še usad površine okrog 270 m², na območju nad objektom Savina 43 pa se je sprožilo več usadov oziroma plazov površine okrog 600 m², ki so poškodovali objekt ter še objekte nižje – Savina 44 (dva objekta).

Slika 5: Prikaz terena pred poplavih (zelena črta) in po poplavih 2023 (rdeča črta). Pobarvano je območje usada nad objektom Savina 44. Pozor na spremembe terena v dnu grape zaradi močne erozije potoka.

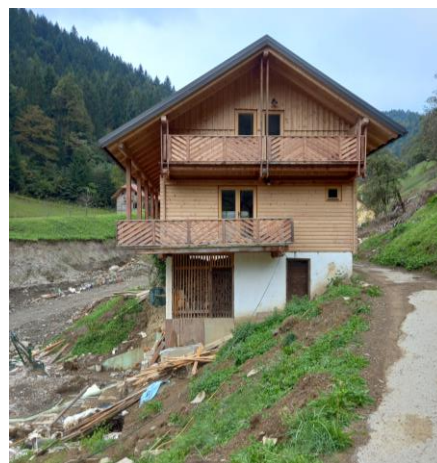
Fotografija 4: Poškodbe objekta Savina 44, porušen nadstrešek.

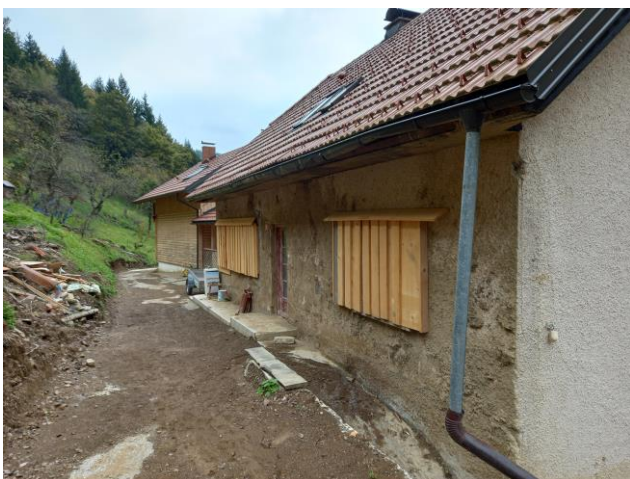
Fotografija 5: Znaki višine zasutja objekta Savina 44 (gorvodno) z zaglinjenim gruščem iz usada na pobočju.
