Št. zadeve: SM-LJBSVN45AS

ZADEVA: **STROKOVNO MNENJE o ogroženosti stavbe Savina 45a, Ljubno ob Savinji**

Številka: 3-0616-24

ZADEVA: Geološko mnenje o plazovni in erozijski nevarnosti lokacije na naslovih:

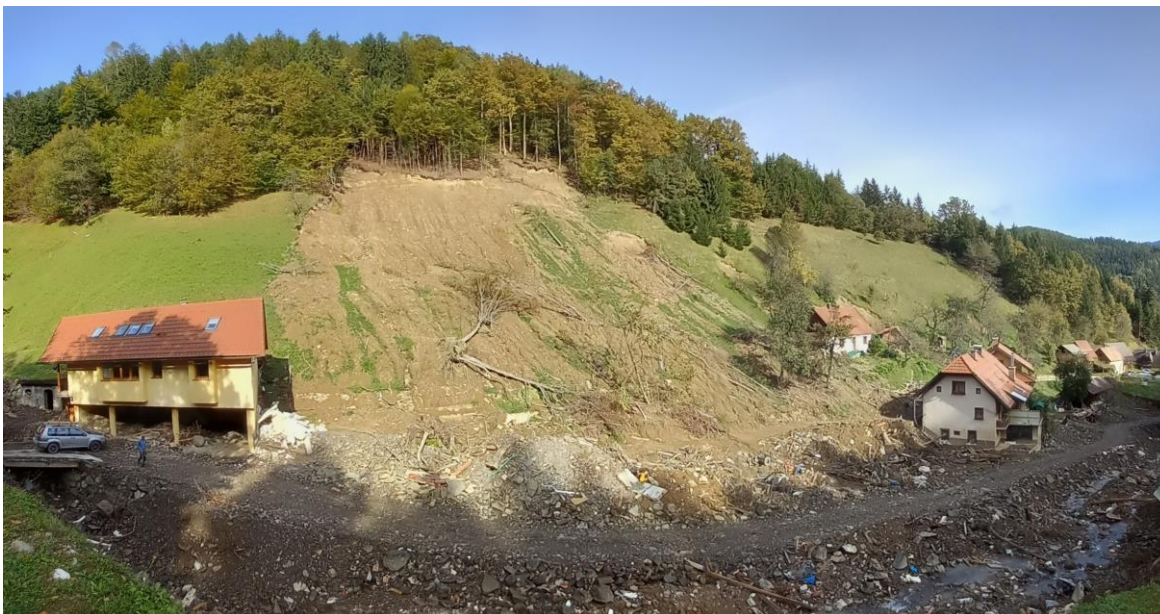
Po površini je največji usad nad območjem objektov Savina 45a, Savina 45 in delno Savina 44, saj meri območje usada cca. 1.500 m², ocenjeno je splazelo vsaj 2.500 m³ materiala. Celotno območje usada ter območje drsenja materiala po travnati površini pa znaša cca. 5.000 m². Usad je popolnoma uničil stanovanjske objekte.

Fotografija 1: Pogled na usad iz zgornjega dela travnatega pobočja, ki je uničil objekte Savina 45 in Savina 45A ter poškodoval objekte Savina 44.

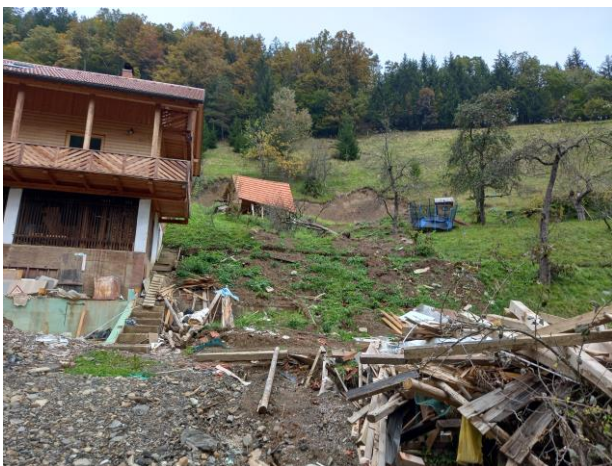
Fotografija 3: poškodovan objekt Savina 44 (dolvodno) zaradi usada nad objektom Savina 43 in erozije vode.

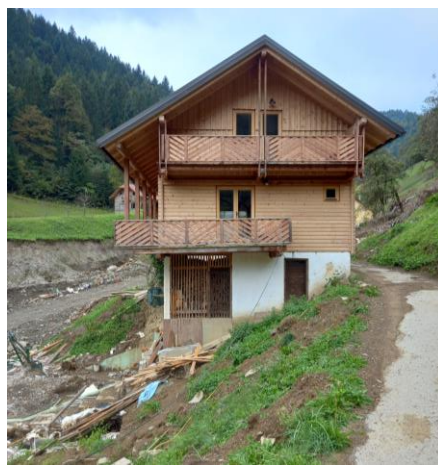
Fotografija 4: Poškodbe objekta Savina 44, porušen nadstrešek.

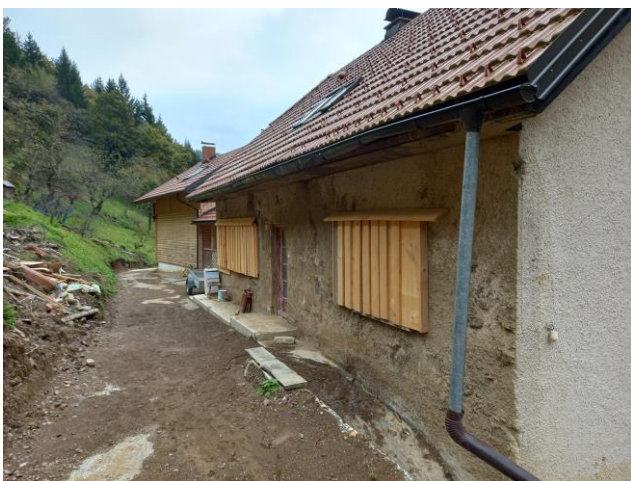
Fotografija 5: Znaki višine zasutja objekta Savina 44 (gorvodno) z zaglinjenim gruščem iz usada na pobočju.

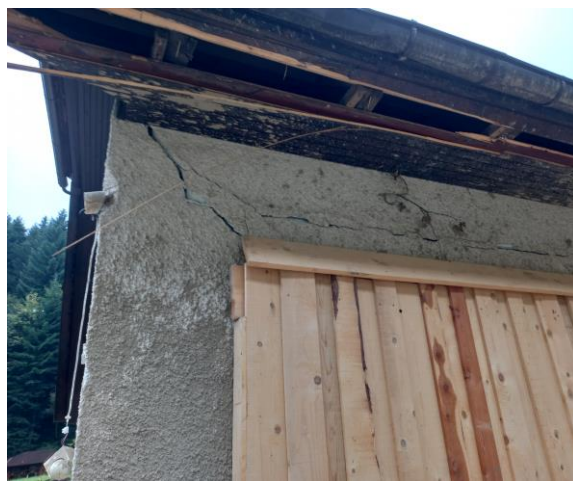
Fotografija 6: Poškodbe na objektu Savina 44 zaradi pritiska zemljine iz usada na objekt.

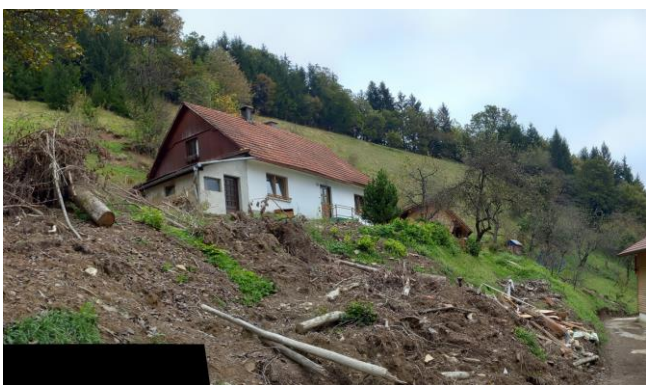
Fotografija 7: Poškodovan objekt Savina 43. Desno porušena drvarnica.

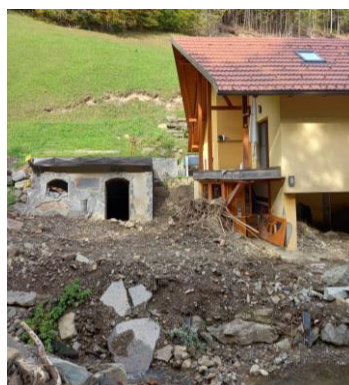
Fotografija 8: Poškodovan objekt Savina 45a zaradi nanosov hudournika.

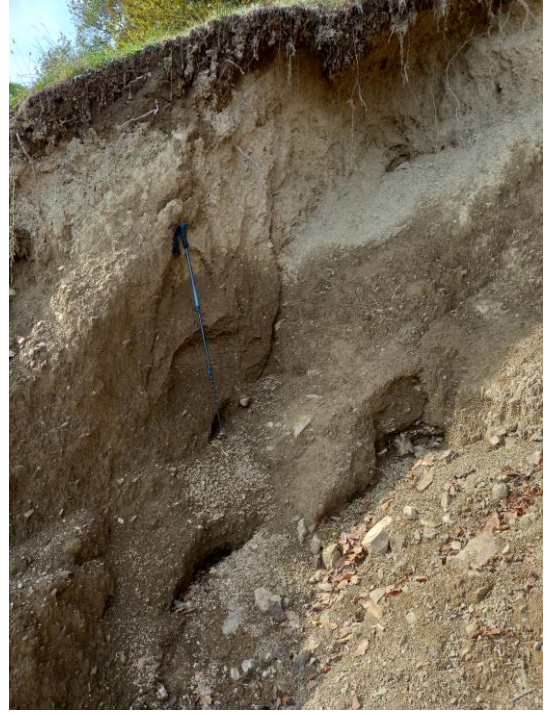
Fotografija 10: Večja debelina grušča na spodnjem delu usada nad objektom Savina 45a. Debelina zaglinjenega grušča do 2,5 m. Znaki dotokov vode.
