Št. zadeve: SM-LJBSVN45S

ZADEVA: **STROKOVNO MNENJE o ogroženosti stavbe Savina 45, Ljubno ob Savinji**

Številka: 3-0616-24

ZADEVA: Geološko mnenje o plazovni in erozijski nevarnosti lokacije na naslovih:

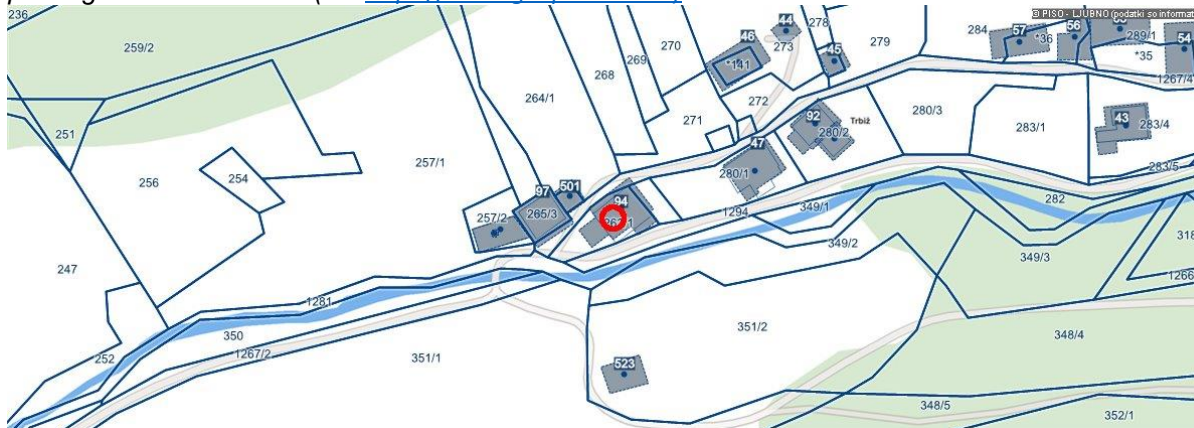
Slika 1: SITUACIJA IN NAVEDBA OBJEKTOV, ki so skladno s STROKOVNIM MNENJEM predlagani za odstranitev (vir: <https://www.geoprostor.net>)

ZARADI TEH DEJSTEV PREDLAGAMO NUJNO ODSTRANITEV OBJEKTA IN GRADNJO NA DRUGI LOKACIJI.

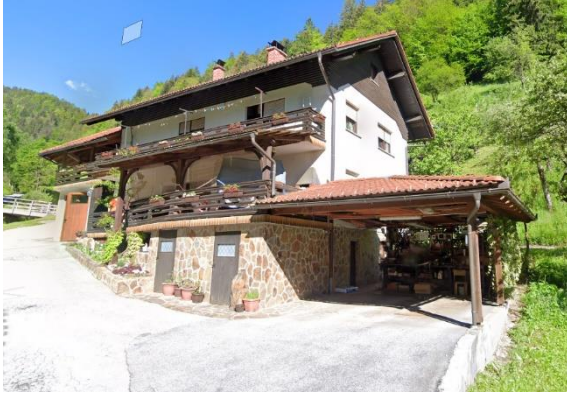
Obra­navani objekt je bil v neurju, ki je 4.8.2023 prizadelo to območje, zaradi plazov, ki se je sprožil na tem področju v celoti porušen.

Fotografija 1: Pogled na lokacijo, kjer je stal objekt ter plaz, ki se je sprožil v ozadju

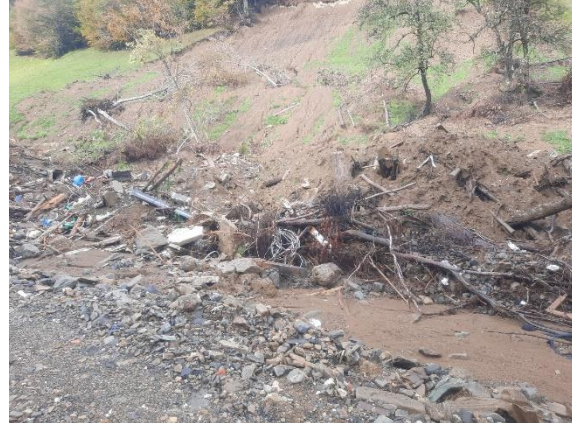
Fotografija 2: Pogled na trenutno stanje, kjer je nekoč stal objekt

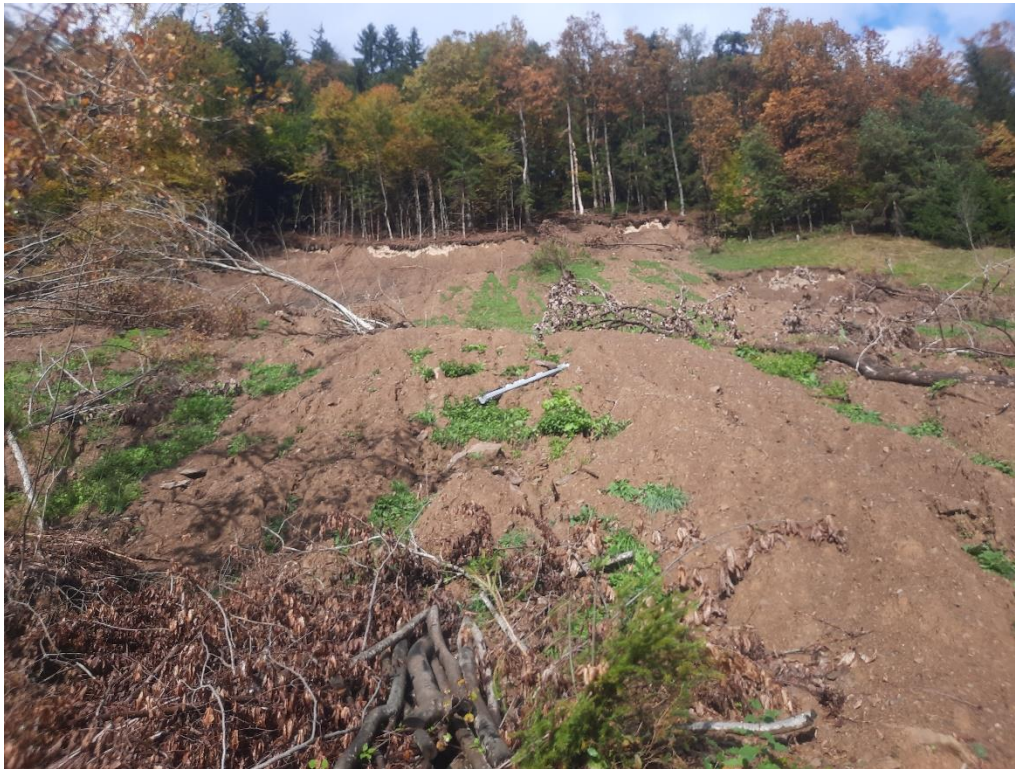
Kot izhaja iz Geološkega mnenja o plazovni in erozijski nevarnosti lokacij na naslovih Savina 43, Savina 44, Savina 45, Savina 45A, so plazovi in usadi, ki so se sprožili z leve strani Trbiškega grabna močno poškodovali objekte na tej lokaciji. Po površini in volumnu splazelega materiala sta bila največja usada nad območjem objektov Savina 45 in Savina 45A. Objekta je usad podrl, hudourniška voda pa je odnesla ostanke objektov.

Fotografija 3: Pogled na plaz, ki je uničil hišo.

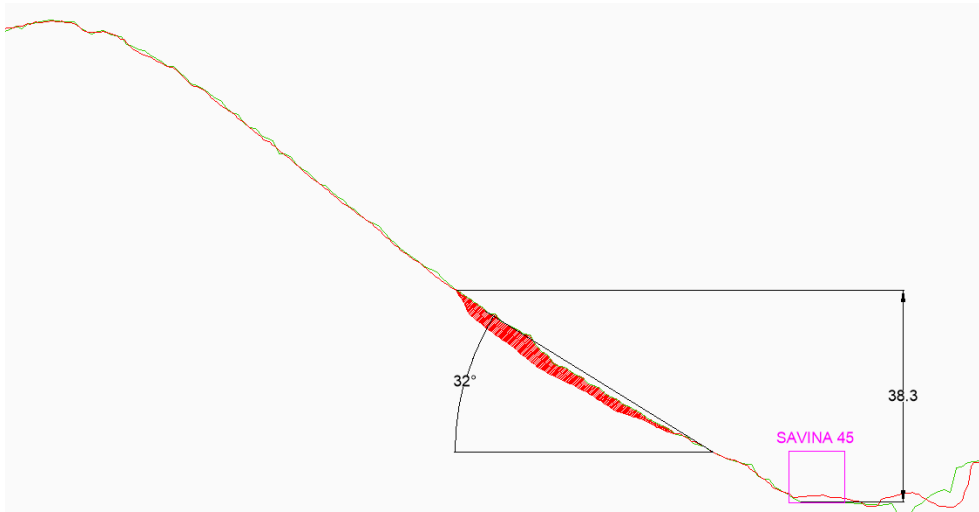
Po površini je največji usad nad območjem objektov Savina 45a, Savina 45 in delno Savina 44, saj meri območje usada cca. 1.500 m², ocenjeno je splazelo vsaj 2.500 m³ materiala. Celotno območje usada ter območje drsenja materiala po travnati površini pa znaša cca. 5.000 m². Usad je popolnoma uničil stanovanjske objekte.

Slika 4: Prikaz terena pred poplavih (zelena črta) in po poplavih 2023 (rdeča črta). Pobarvano je območje usada nad objektom Savina 45. Pozor na spremembe terena v dnu grape zaradi močne erozije potoka.

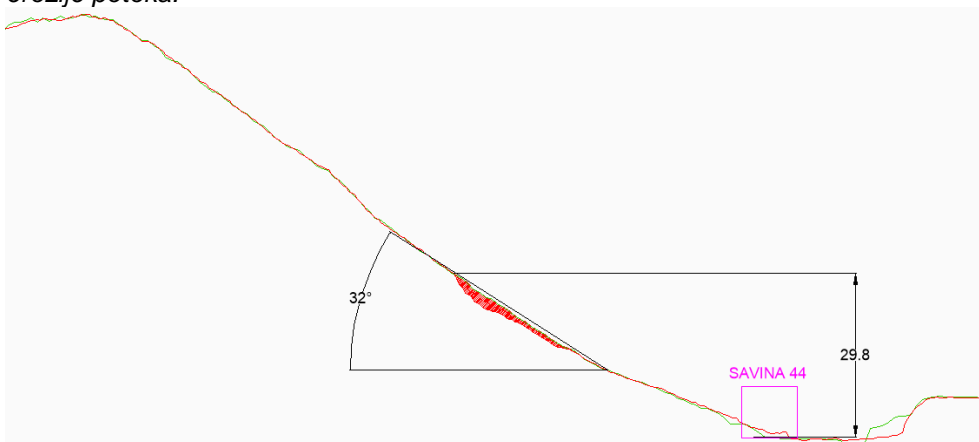
Nad območjem objektov Savina 44 se je sprožil še usad površine okrog 270 m², na območju nad objektom Savina 43 pa se je sprožilo več usadov oziroma plazov površine okrog 600 m², ki so poškodovali objekt ter še objekte nižje – Savina 44 (dva objekta).

Slika 5: Prikaz terena pred poplavih (zelena črta) in po poplavih 2023 (rdeča črta). Pobarvano je območje usada nad objektom Savina 44. Pozor na spremembe terena v dnu grape zaradi močne erozije potoka.

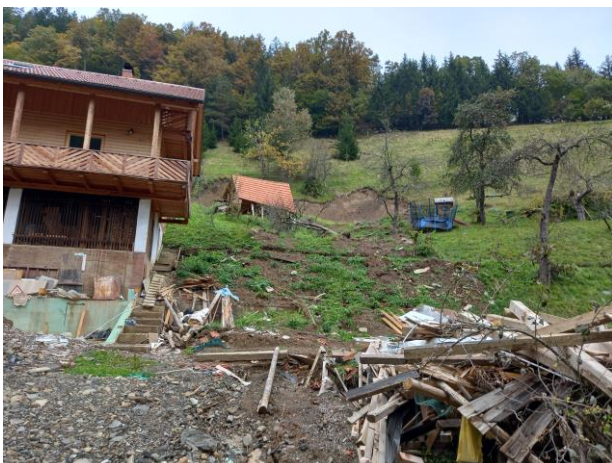
Fotografija 3: poškodovan objekt Savina 44 (dolvodno) zaradi usada nad objektom Savina 43 in erozije vode.

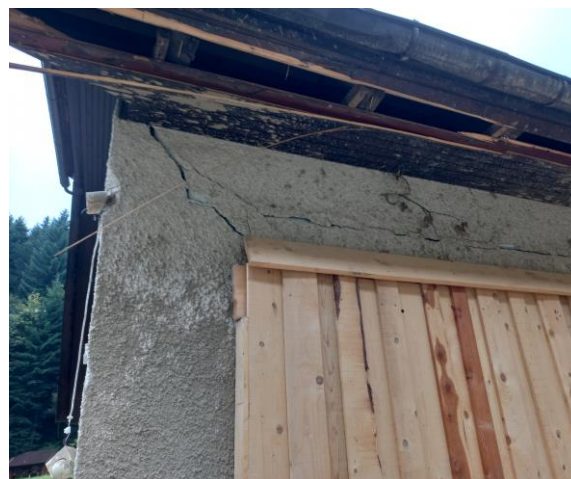
Fotografija 6: Poškodbe na objektu Savina 44 zaradi pritiska zemljine iz usada na objekt.

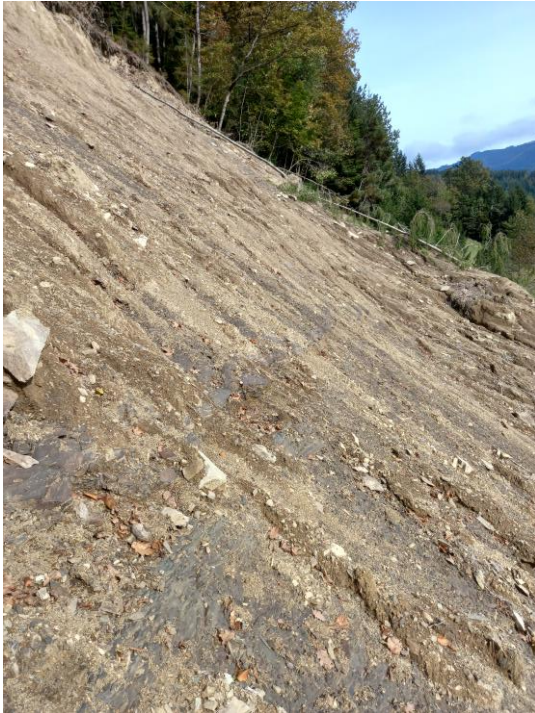
Fotografija 9: Zgornji del večjega usada nad objektom Savina 45a in Savina 45. Izdanja trdna podlaga – glinavec in tufit.

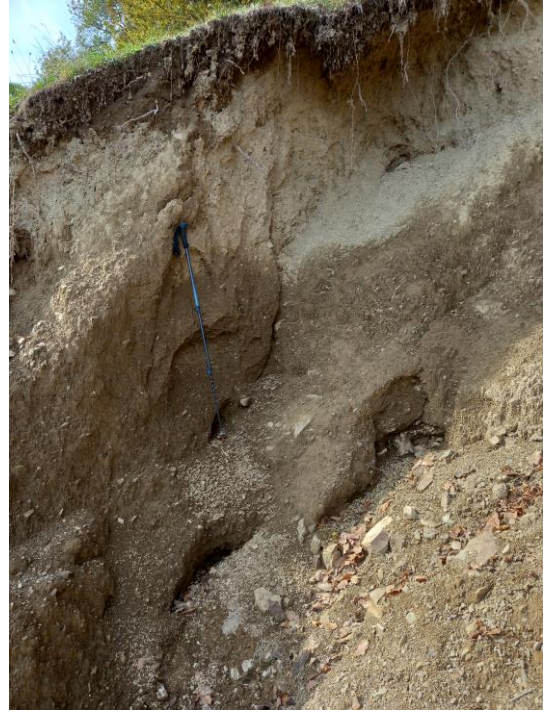
Na levem pobočju je vpad plasti sicer ugoden (plasti vpadajo v pobočje), zato generalno ni težav z globalno stabilnostjo pobočij. Težavo predstavlja relativno velika debelina pobočne preperine, ki jo predstavljajo predvsem močno zaglinjen grušč piroklastičnih kamnin. Debelina pobočne preperine visoko nad grapo je do 1 m, na sredini pobočja do 3 m, spodaj ob strugi potoka pa do več metrov. Zgornji del pobočja gradijo generalno bolj drobnozrnati sedimenti, ki so za vodo precej slabo prepustni. Nižje ob strugi potoka je gruščja več, pojavljajo se tudi večji kosi gruščja, material je bolj prepusten za vodo. V obdobju intenzivnih padavin se pobočni gruščji nasičijo z vodo, povečajo se porni tlaki, lokalno se pojavijo tudi dotoki vode iz bolj prepustnih plasti trdne podlage. Pride do nenadnih porušitev popolnoma z vodo nasičenega materiala na kontaktu s trdno podlago. Razmočen material potem drsi tudi po travnati površini in ima veliko rušilno moč. Material potem običajno odnese hudourniška voda. Po pregledu terena in LIDAR posnetkov so se podobni pojavi v preteklosti na tem območju že zgodili, vendar pa v manjšem obsegu.

Fotografija 10: Večja debelina grušča na spodnjem delu usada nad objektom Savina 45a. Debelina zaglinjenega grušča do 2,5 m. Znaki dotokov vode.
