Št. zadeve: SM-LJBSVN47S

ZADEVA: **STROKOVNO MNENJE o ogroženosti stavbe Savina 47, Ljubno ob Savinji**

**ZADEVA: Geološko mnenje o plazovni in erozijski nevarnosti lokacije na naslovu:**

**Savina 47, k.o. 924 – Savina, občina Ljubno ob Savinji (ID 25580907, gospodarski objekt ID 25580908)**

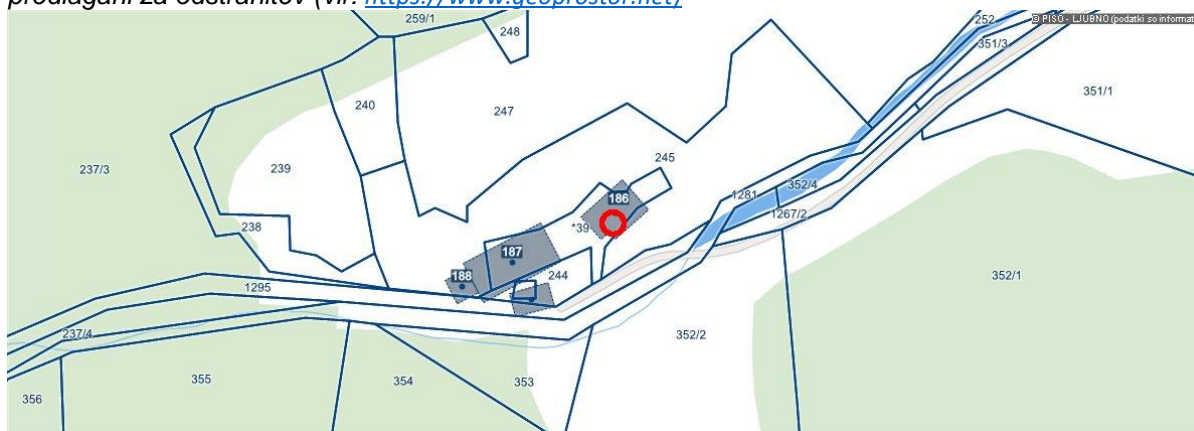
**Slika 1: SITUACIJA IN NAVEDBA OBJEKTOV**, ki so skladno s STROKOVNIM MNENJEM predlagani za odstranitev (vir: <https://www.geoprostor.net>)

## ZARADI TEH DEJSTEV PREDLAGAMO NUJNO ODSTRANITEV OBJEKTOV IN GRADNJO NA DRUGI LOKACIJI.

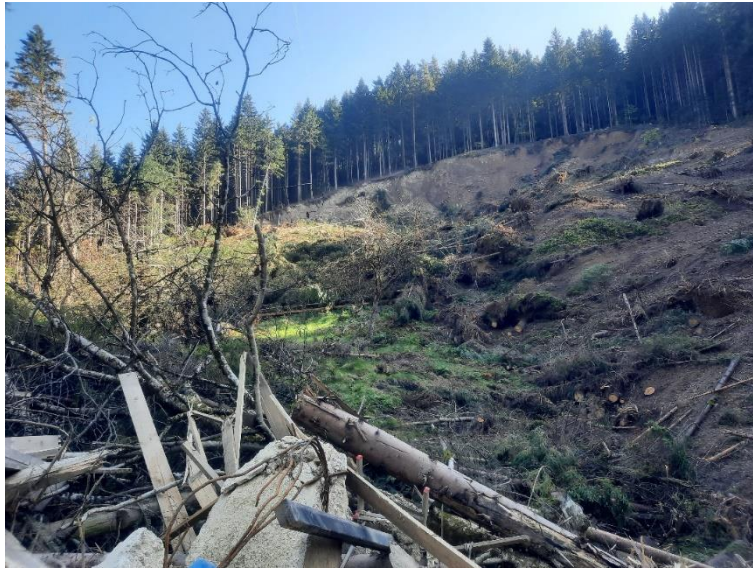
*Fotografija 1: Pogled na lokacijo, kjer je stal objekt ter plaz, ki se je sprožil v ozadju*

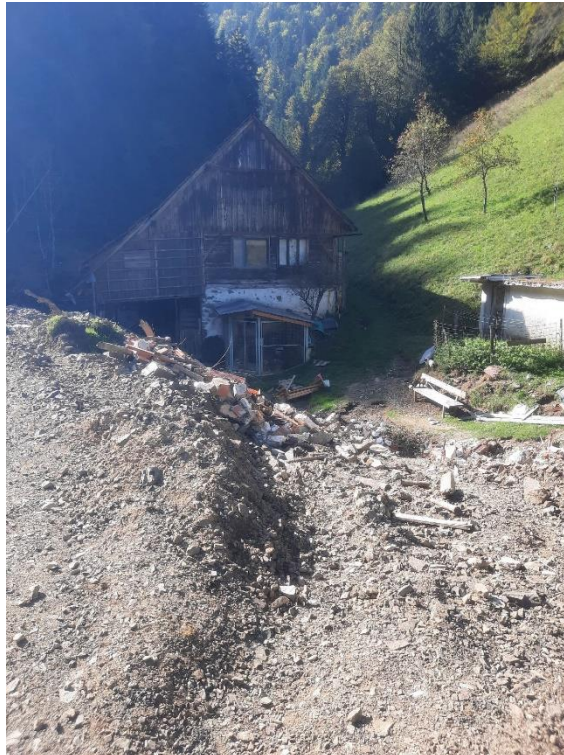
*Fotografija 2: Pogled na lokacijo, kjer je stal objekt*

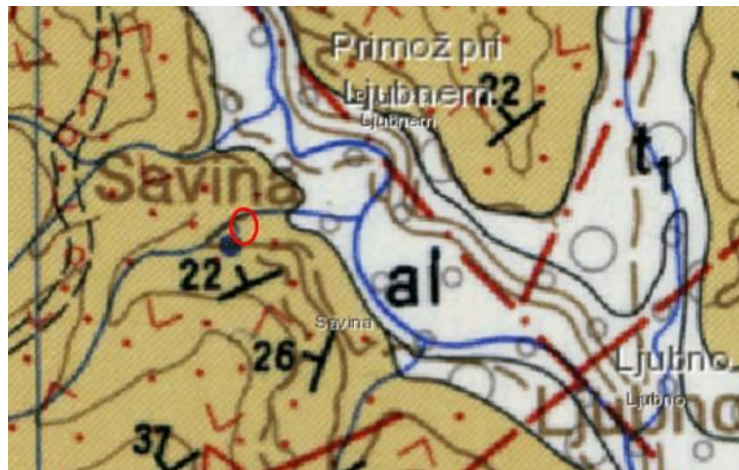
Območje gradijo oligocenske piroklastične kamnine – andezitni tuf in tufit, lokalno tudi glinavec, v podrejenem obsegu debelejša kompaktna plast andezita. Po OGK (slika 1) je na območju obravnavanega plazu neugoden vpad plast – po pobočju (350/22). Izdanki trdne podlage na območju plazu niso vidni, enako velja tudi za zaledno pobočje. Plasti so vidne gorvodno od objektov Savina 47 v strugi hudournika dolvodno in generalno potrjujejo podatke OGK. Po pregledu širšega območja ugotavljam, da se vpad plasti hitro spreminja. Na celotnem desnem bregu hudournika Trbiški graben je na pobočju večja debelina zaglinjenih gruščev, debeline med 5 do 15 m, celotno desno pobočje po morfologiji kaže na pretekli pojav pobočnih procesov. Bodisi gre za starejše plazenje, bodisi za intenzivno preperavanje, lahko pa tudi za ostanke ledeniških sedimentov.

Slika 1 – OGK Slovenije z označeno lokacijo plazu Zgornji Trbiž – Štepihar.

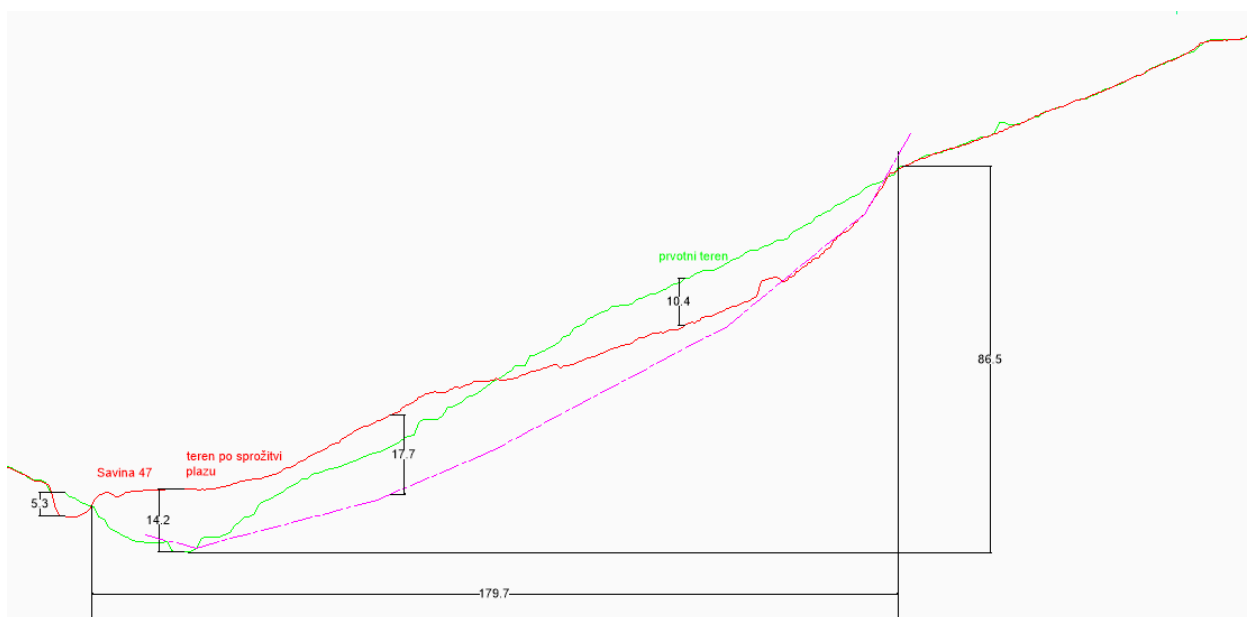
plazine. Na spodnjem delu plazu je plaz tako zajel strugo Trbiškega grabna v višini preko 14 m (slika 2), premaknil in porušil je tudi stanovanjski objekt Savina 47. Potok si je strugo urezal po levi strani grape, s čimer je spodkopal desno pobočje (slika 3 in 4).

Slika 2 – prikaz kritičnega profila preko plazu Zgornji Trbiž - Štepihar (podatki LIDAR 2014 in DRSV 2023). Z zeleno je prikazan teren pred sproženjem terena, z rdečo teren po splazitvi, z magento ocenjen potek drsine. Kotirane so posamezne dimenzije.

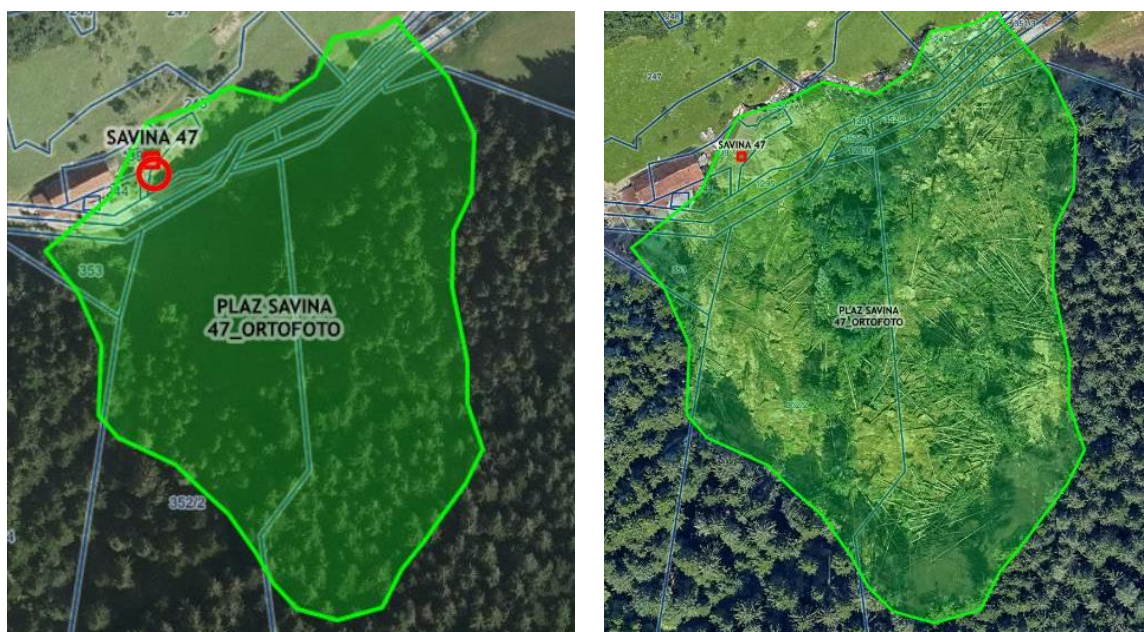
Slika 3 – prikaz območja plazu Zgornji Trbiž – Štepihar na ortofoto posnetku pred sprožitvijo in po sprožitvi plazu. Na desni viden uničen stanovanjski objekt Savina 47.

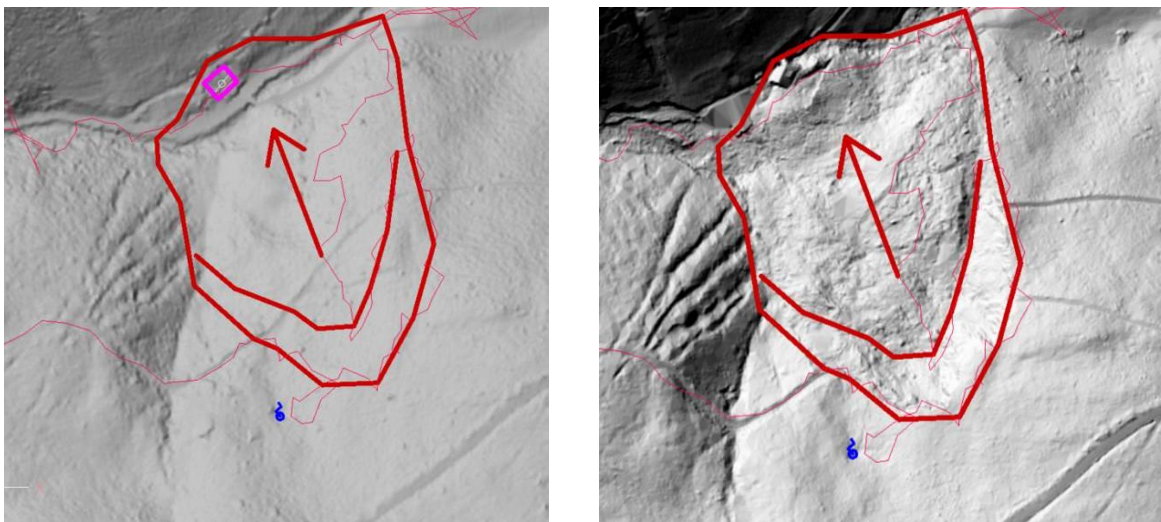
Slika 4 – prikaz območja plazu Zgornji Trbiž – Štepihar na LIDAR senčenju terena pred sprožitvijo in po sprožitvi plazu. Na desni viden uničen stanovanjski objekt Savina 47.

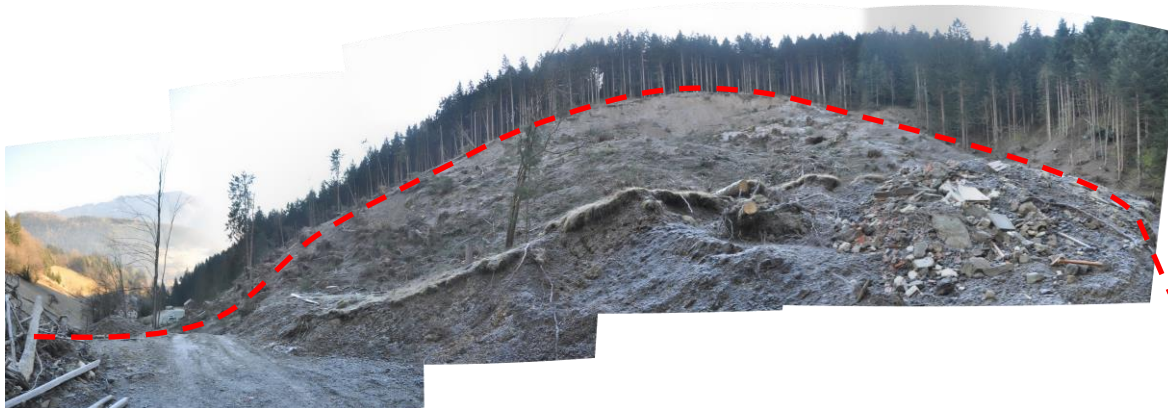
Fotografija 1: pogled na plaz Zgornji Trbiž – Štepihar iz območja objekta Savina 47.

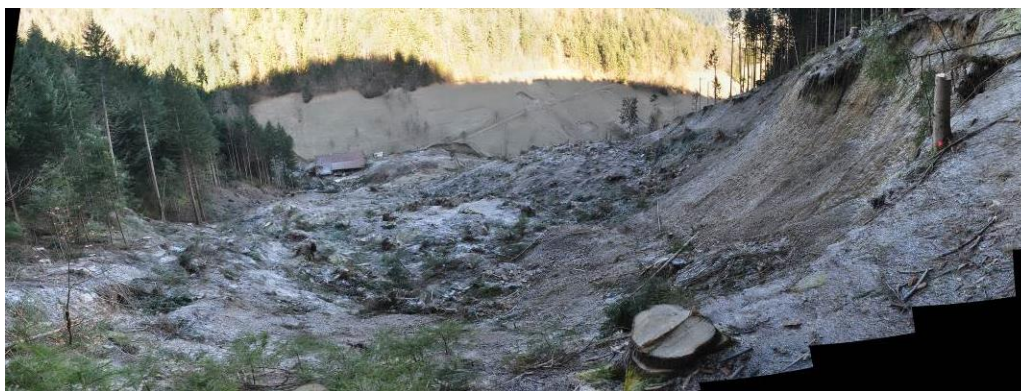
Fotografija 2: pogled na plaz iz zgornjega odlomnega roba. Desno spodaj podrt stanovanjski objekt Savina 47.

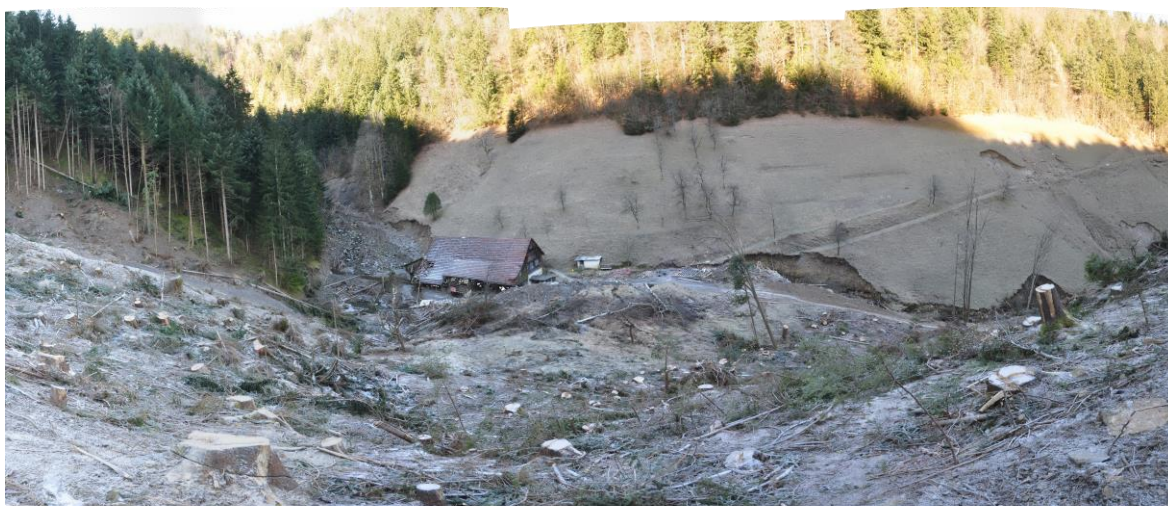
Fotografija 3: spodnji del plazu – noga in peta plazu sta zasuli strugo potoka Trbiški graben in podrla stanovanjski objekt Savina 47.

Potrebno bo hidrotehnično urediti območje struge (sistem zaplavnih pregrad in protierozijska zaščita struge), plazine v dnu doline se ne odstranjuje, saj se s tem lahko plaz ponovno aktivira. Vsi ostali ukrepi na plazu (npr. drenažna rebra, stopničenje in zmanjšanje naklona na zgornjem odlomnem robu, podporni ukrepi) morajo biti računsko preverjeni, da se zagotovi geotehnično in stroškovno optimalne ukrepe za stabilnost širšega območja.

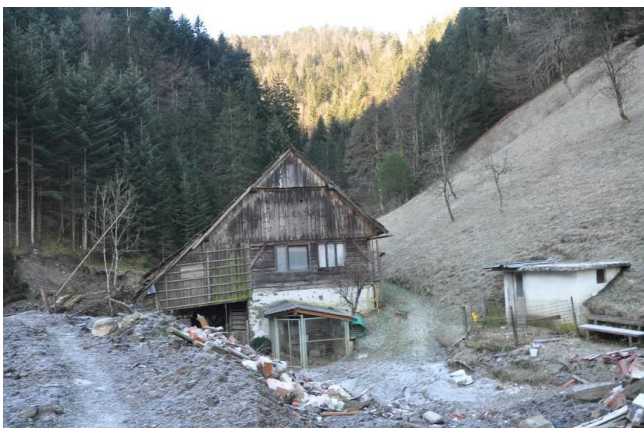
*Fotografija 4: uničen in delno zasut gospodarski objekt. Slikano iz območja plazu.*

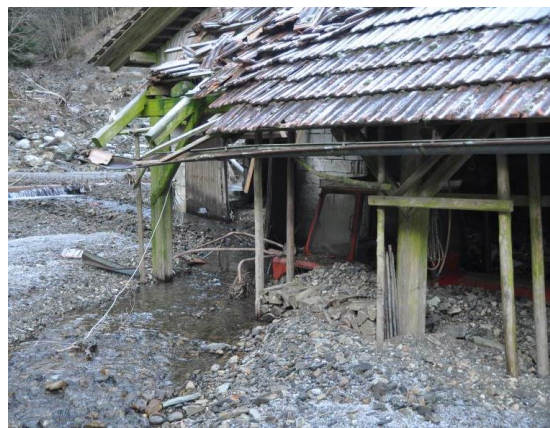
*Fotografija 5: hudournik je zasul opremo v gospodarskem poslopiju.*

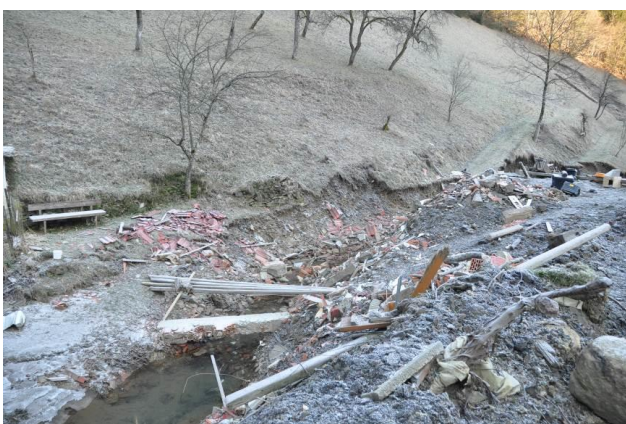
*Fotografija 6: nova struga potoka poteka preko območja stanovanjskega objekta Savina 47.*

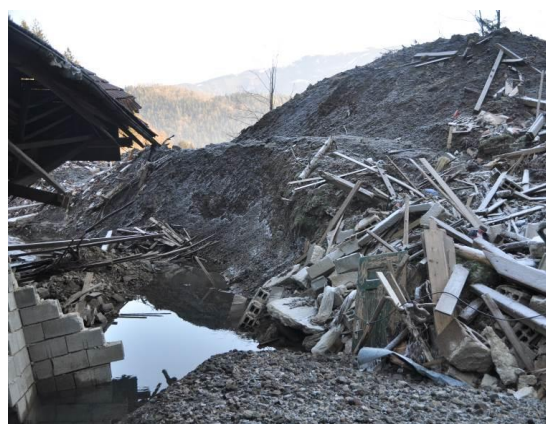
*Fotografija 7: pogled na spodnji del plazu na mestu, kjer je včasih stal stanovanjski objekt Savina 47.*

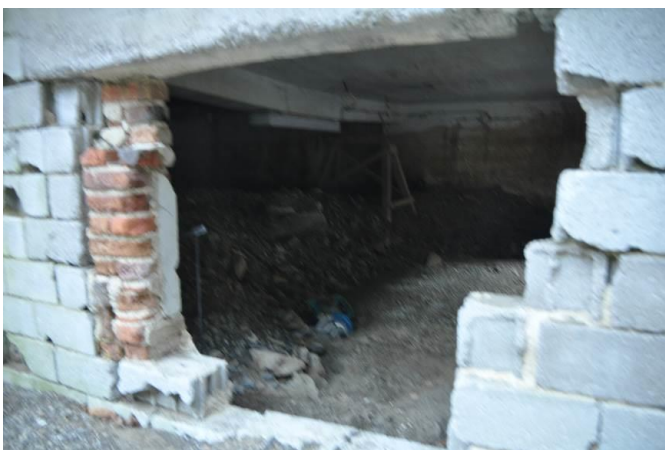
*Fotografija 8 – zasut gospodarski objekt – objekt je počil zaradi obremenitve hudourniških voda.*
