**ZADEVA:** STROKOVNO MNENJE o ogroženosti stavbe Vinarje 138, 2316 Zgornja Ložnica

## STROKOVNO MNENJE

**ZADEVA: Geološko mnenje o plazovni nevarnosti lokacije na naslovu Vinarje 136, 137 in 138 Slovenska Bistrica**

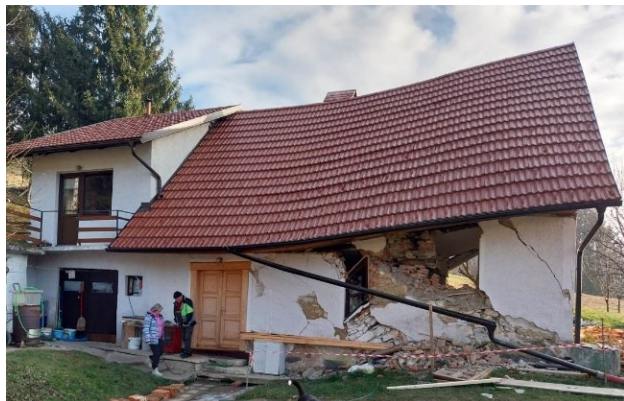
Slika 1: zahodna fasada-porušen kamniti zid, deloma tudi stropna konstrukcija ter deformirano ostrešje

Zaradi teh dejstev predlagamo **NUJNO ODSTRANITEV OBJEKTA**.

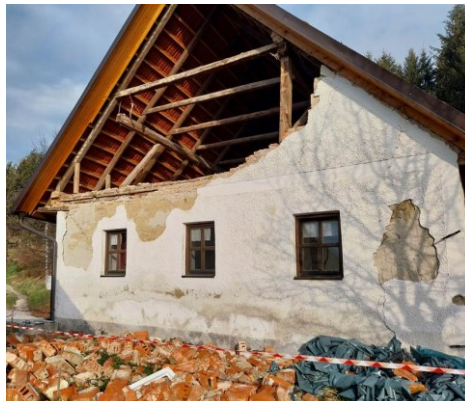
Slika 2: južna fasada-izpadel zatrepni zid

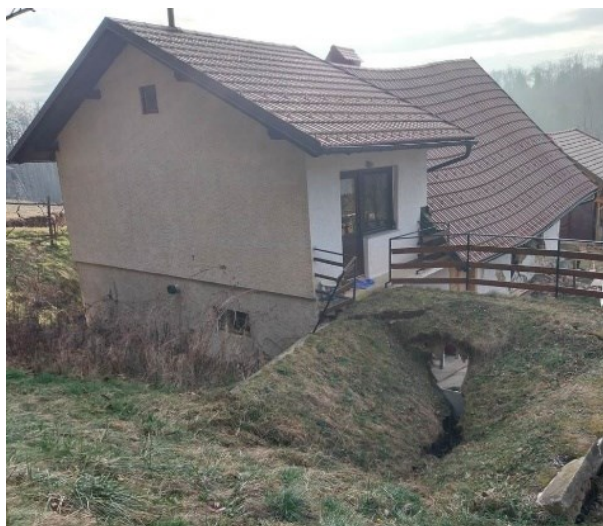
Slika 3: Severna fasada - porušena plošča prostora za shranjevanje orodja

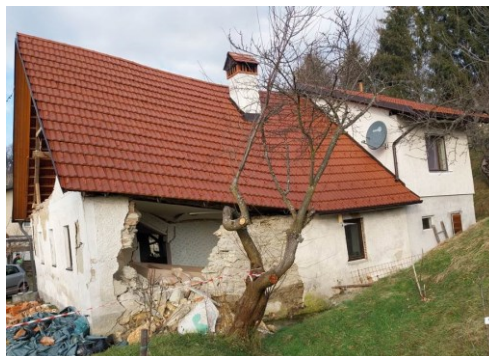
Slika 4: vzhodna fasada-porušen kamniti zid, deloma tudi stropna konstrukcija ter deformirano ostrešje

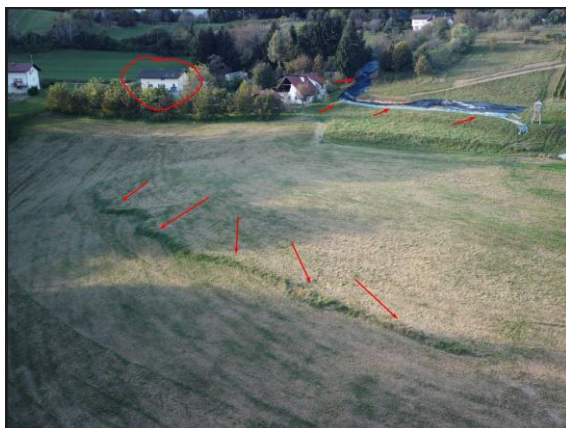
Fotografija 7: Pogled na širše območje stanovanjskih objektov št. 136-138 (4.1.2024).

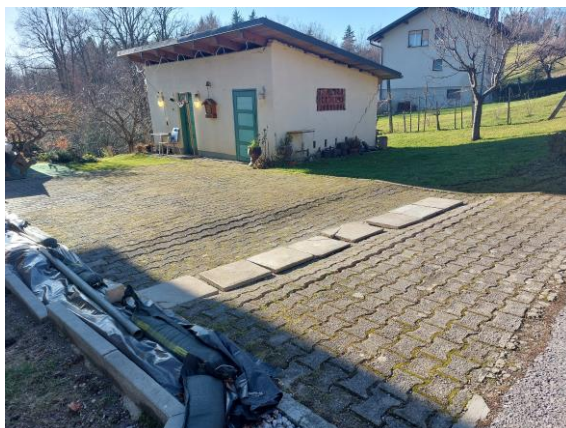
Fotografija 8: Pogled na posedeno dvorišče stanovanjskega objekta Vinarje 137 (4.1.2024).

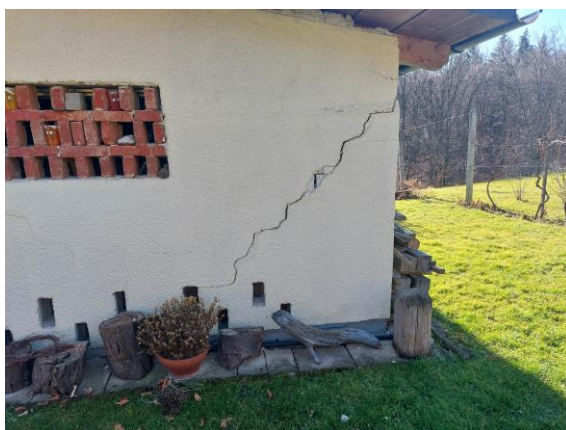
Fotografija 10: Poškodovani vrtni pomožni objekt Vinarje št. 137(4.1.2024).

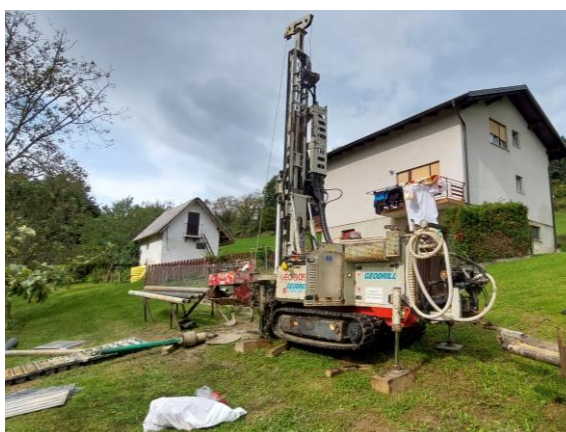
Fotografija 12: Pogled na izvajanje vrtalnih del pod objektom Vinarje št.136 (30.10.2024).
