REPUBLIKA SLOVENIJA  
**SLUŽBA VLADE RS ZA OBNOVO PO POPLAVAH IN PLAZOVIH**  
DRŽAVNA TEHNIČNA PISARNA

**ZADEVA:** STROKOVNO MNENJE o ogroženosti stavbe Vinarje 136, 2316 Zgornja Ložnica

**ZADEVA: Geološko mnenje o plazovni nevarnosti lokacije na naslovu Vinarje 136, 137 in 138 Slovenska Bistrica**

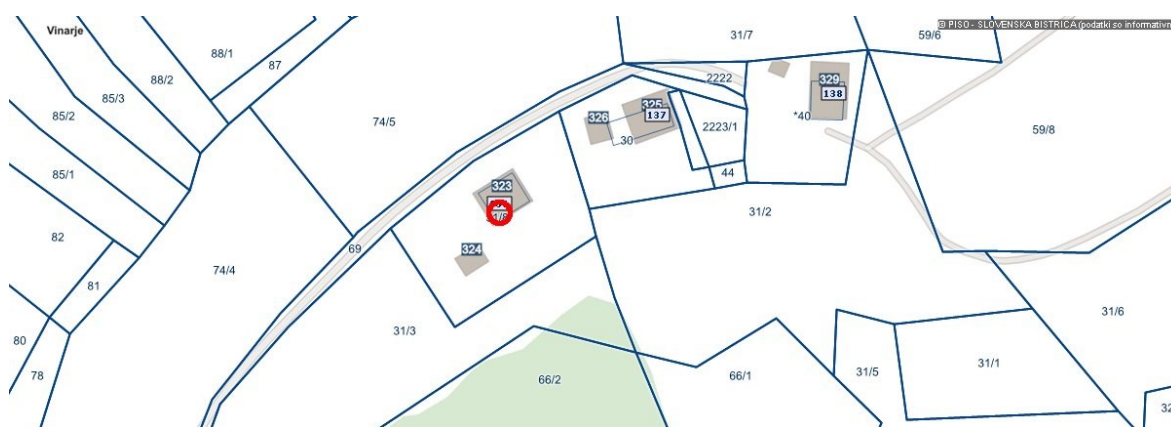
**Slika 1: SITUACIJA IN NAVEDBA OBJEKTA, ki je skladno s STROKOVNIM MNENJEM predlagan za odstranitev** (Vir: <https://www.geoprostor.net>)

Zaradi teh dejstev predlagamo **NUJNO ODSTRANITEV OBJEKTA**.

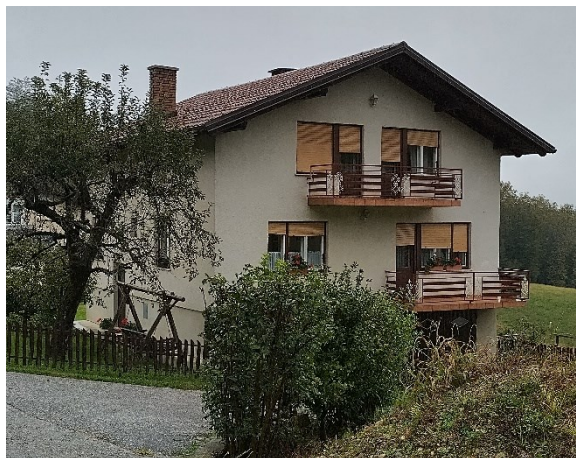
Slika 1: objekt Vinarje 136

Na območju lokacije objekta se je v poletnih neurjih 2023 sprožil obsežnejši plaz, ki je močno poškodoval in delno porušil tudi obravnavani objekt.

Trenutno se objekt nahaja na nevarnem območju, saj lahko ob močnem deževju pride do novih odlomnih robov in posledično do nove splazitve, kar lahko ogrozi življenja ali zdravje ljudi. Popravilo obstoječega objekta ali novogradnja iz geološko geomehanskega vidika ni sprejemljiva.

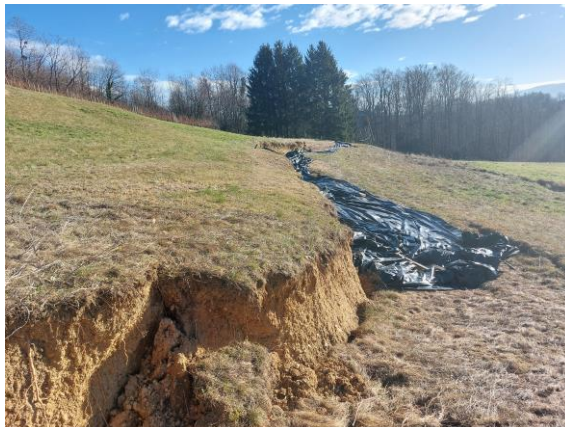
Po detaljnem geološkem kartiranju so bili na območju obeh stanovanjskih objektov zaznani večji zemljinski premiki. Debelina odlomnih robov na določenih mestih znaša že več kot 1,5 m. Ocenjena površina aktiviranega plazju znaša cc 15.000 m<sup>2</sup>.

Fotografija 2: Cca 1,5 m debeli odlomni rob na območju travnatih površin na levi strani stanovanjskega objekta (4.1.2024).

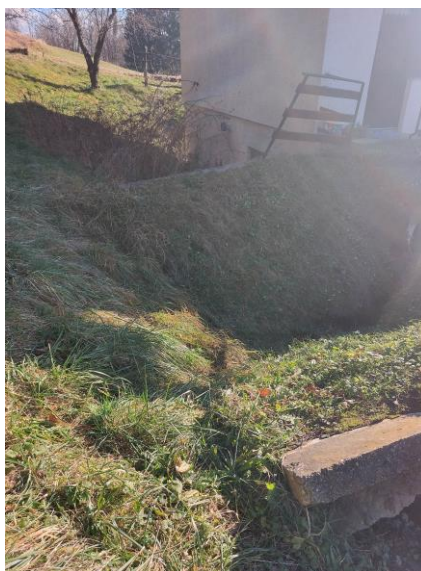
Fotografija 4: Odlomni rob za stanovanjskim objektom št.138 (4.1.2024).

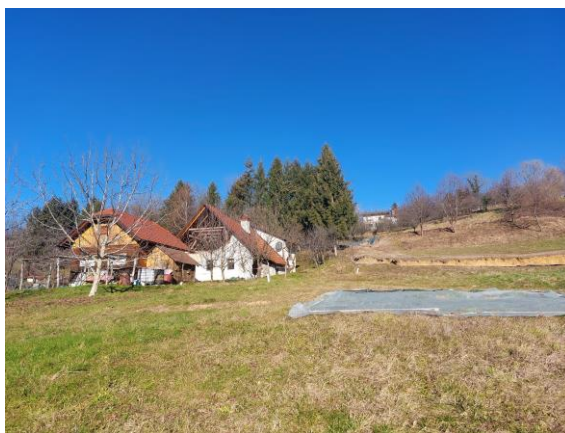
Fotografija 6: Pod stanovanjskim objektom št. 138, se nahaja kmetijski objekt (4.1.2024).

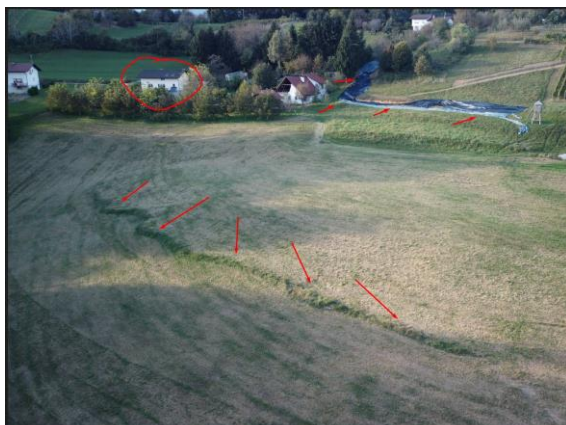
Fotografija 7: Pogled na širše območje stanovanjskih objektov št. 136-138 (4.1.2024).

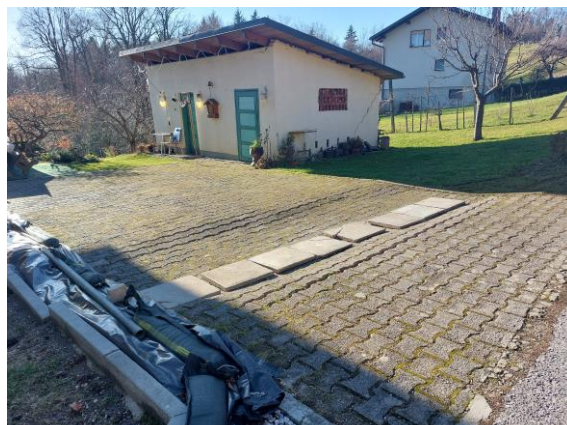
Fotografija 8: Pogled na posedeno dvorišče stanovanjskega objekta Vinarje 137 (4.1.2024).

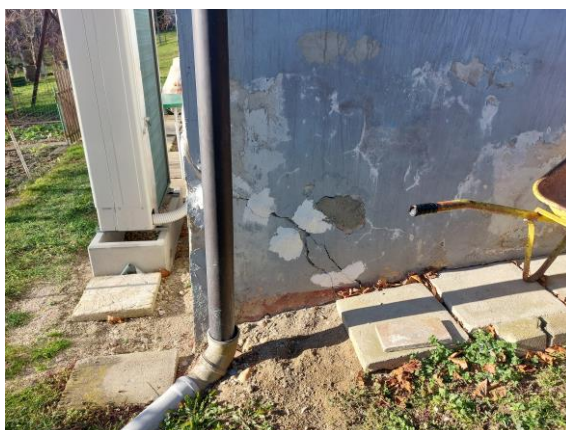
Fotografija 9: Razpokan JV rob stanovanjskega objekta Vinarje št.137 (4.1.2024).

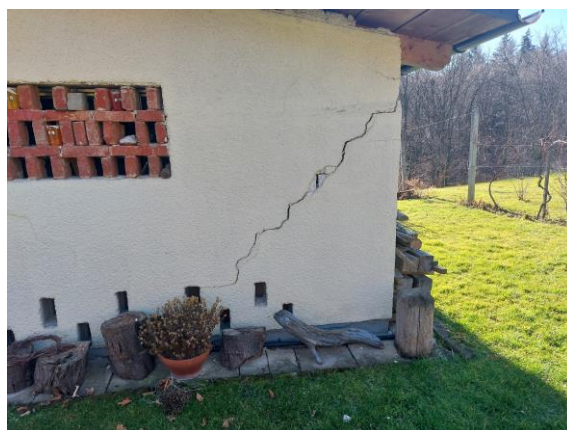
Fotografija 10: Poškodovani vrtni pomožni objekt Vinarje št. 137(4.1.2024).

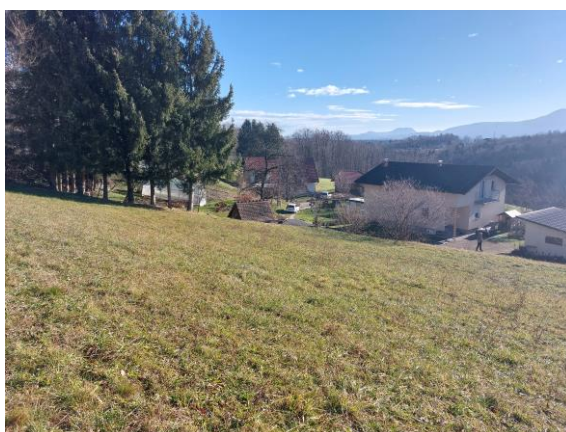
Fotografija 11: Pogled na starejši odlomni rob za stanovanjskim objektom Vinarje št.137 (4.1.2024).

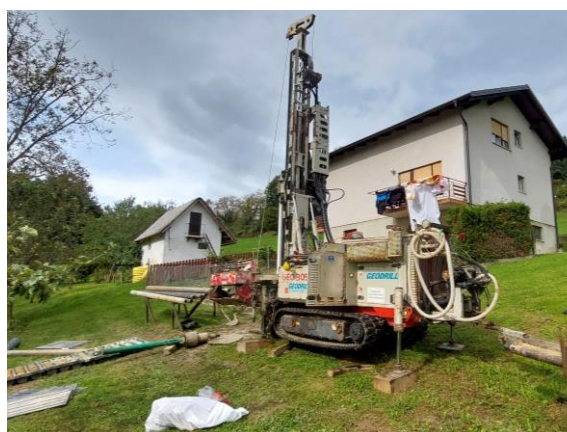
Fotografija 12: Pogled na izvajanje vrtalnih del pod objektom Vinarje št.136 (30.10.2024).
