REPUBLIKA SLOVENIJA  
**SLUŽBA VLADE RS ZA OBNOVO PO POPLAVAH IN PLAZOVIH**  
DRŽAVNA TEHNIČNA PISARNA

Številka: SM-SLBVNR137S  
Datum: 11.04.2025

**ZADEVA:** STROKOVNO MNENJE o ogroženosti stavbe Vinarje 137, 2316 Zgornja Ložnica

**ZADEVA: Geološko mnenje o plazovni nevarnosti lokacije na naslovu Vinarje 136, 137 in 138 Slovenska Bistrica**

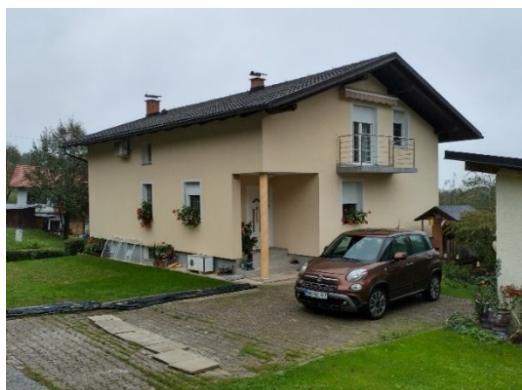
Slika 1: Fotografija stanovanjskega objekta

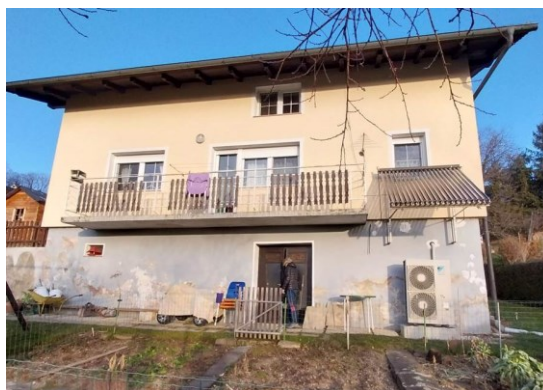
Slika 2: Južna fasada

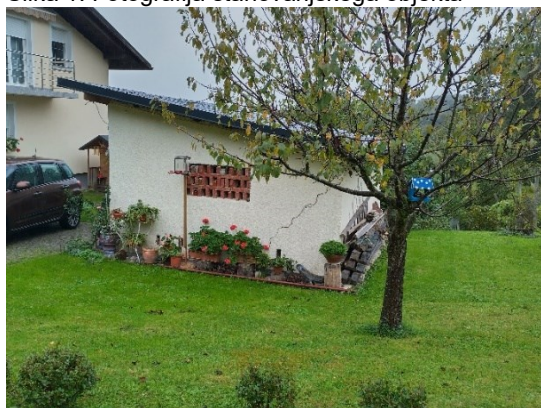
Slika 3: Razpokan pomožni objekt

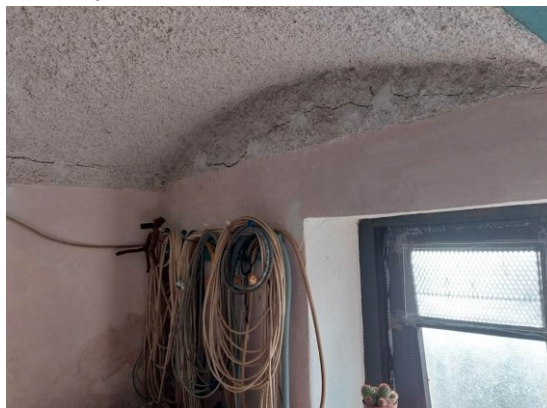
Na območje objekta se je med 4. in 5. avgustom 2023 sprožil obsežnejši plaz, ki je objekt tudi fizično poškodoval. Na objektu so prisotne razpoke, ki so posledica posedanja temeljev. Odlomni rob plazu se nahaja nad objektom.

Slika 4: Horizontalne razpoke na stiku zidov in stropne konstrukcije nad kletjo

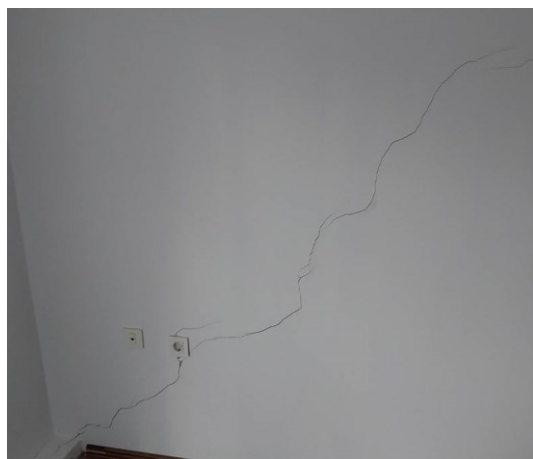
Slika 5: Diagonalna razpoka zidu v mansardi

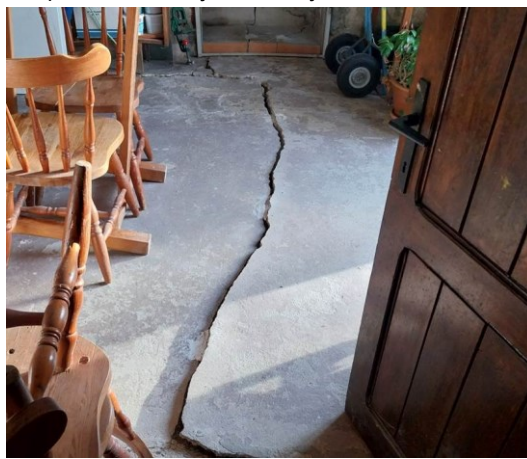
Slika 6: Razpokan in dvignjen tlak v kletni etaži

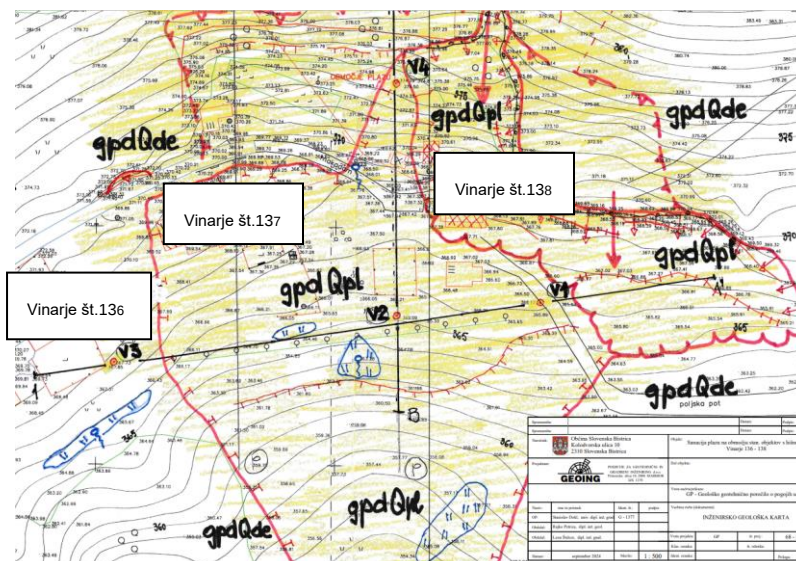
Slika 1: Pogled na območje splazele brežine v bližini objektov Vinarje 136 – 138 (Slovenska Bistrica)  
Legenda: gpdQde – pobočni deluvij, gpdQpl- rjavi peščeno glinasti in meljasto glinast prod, rahlo do srednje gosto, plazina; V-1, V-2; V-3 in V-4 izvedene geomehanske vrtnice (vir:(1))

Po podatkih geomehanskih vrtin V-1, V-2 in V-4 (Slika 1), vrtanih v plazju, je prišlo do splazitve deluvialnega glinastega proda, ki leži na pliokvartarnih glinasto meljastih lapornatih in peščenih plasteh. V vrtini V-4 se drsna ploskev plazu nahaja na globini 6,4 m, na kontaktu glinastega proda in spodaj ležečih lapornatih in meljasto peščenih plasti. V nižjih delih pobočja, pod stanovanjskimi objekti 137 in 138, je bila drsna ploskev plazu ugotovljena na globinah 4,6 m (V1) in 4,4 m (V-2), v preperelih glinastih in peščenih plasteh pliokvartarja. Opaziti je, da v pliokvartarni plasti meljaste

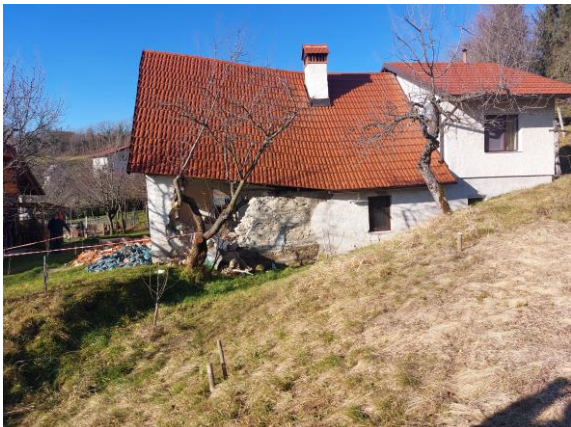
Fotografija 1: Pogled na porušen stanovanjski objekt Vinarje št. 138 (4.1.2024).

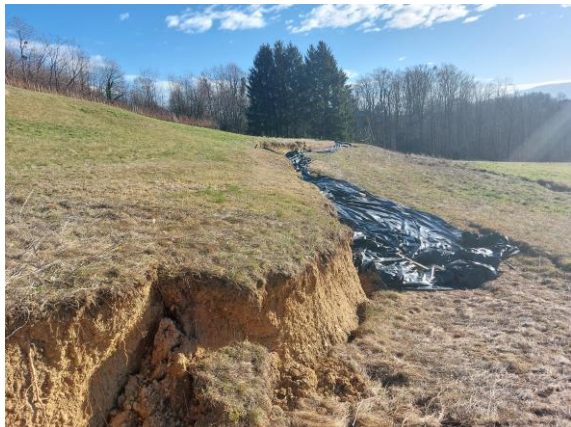
Fotografija 2: Cca 1,5 m debeli odlomni rob na območju travnatih površin na levi strani stanovanjskega objekta (4.1.2024).

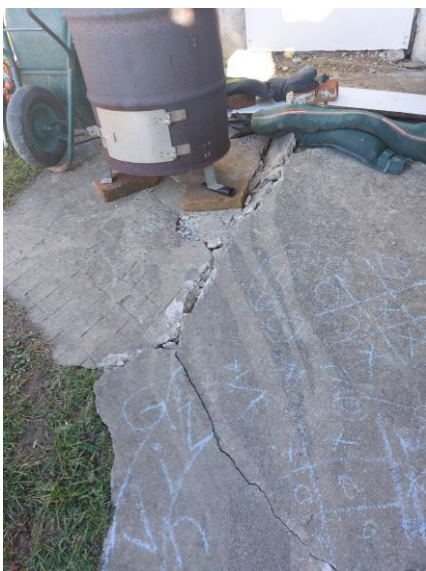
Fotografija 3: Poškodovani tlaki ob objektu Vinarje št. 138 (4.1.2024).

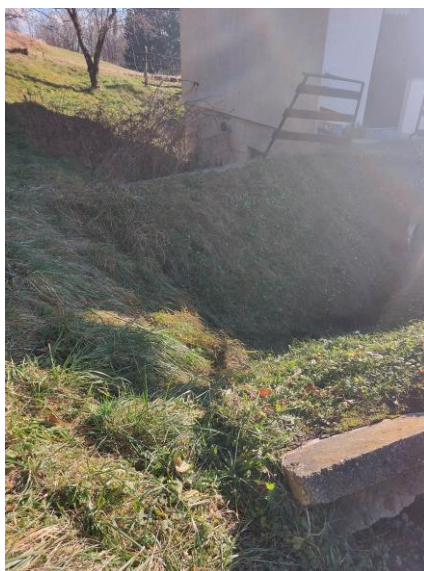
Fotografija 4: Odlomni rob za stanovanjskim objektom št.138 (4.1.2024).

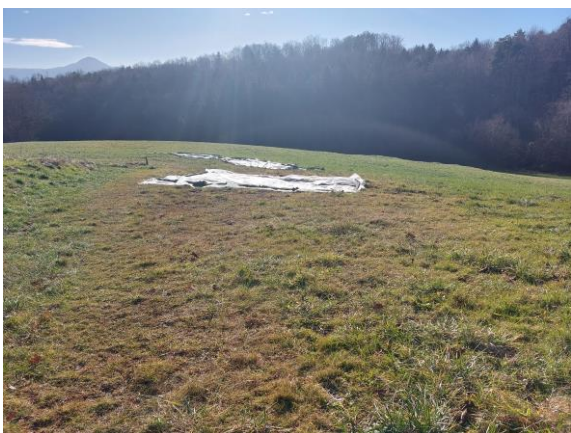
Fotografija 5: Pogled na južni del pobočja, ki je bil nekoč pogozden (4.1.2024).

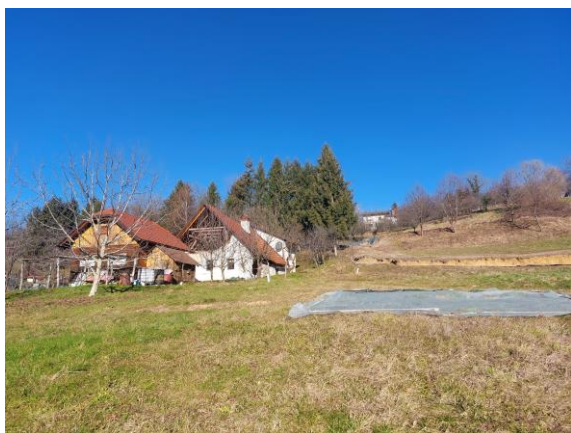
Fotografija 6: Pod stanovanjskim objektom št. 138, se nahaja kmetijski objekt (4.1.2024).

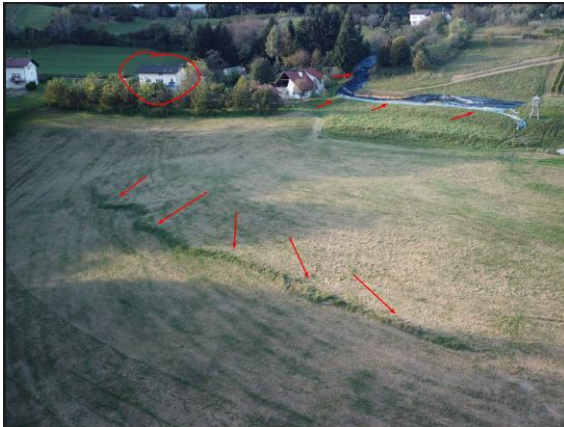
Fotografija 7: Pogled na širše območje stanovanjskih objektov št. 136-138 (4.1.2024).

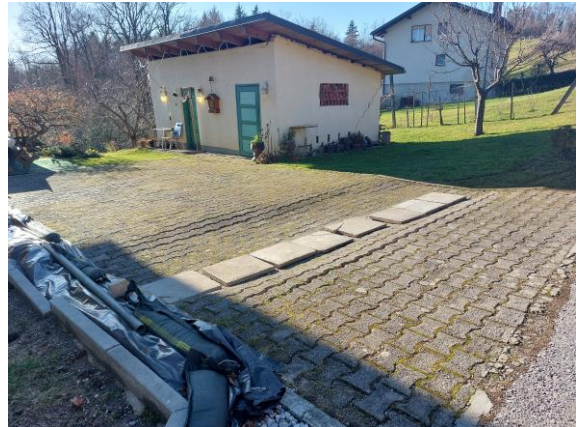
Fotografija 8: Pogled na posedeno dvorišče stanovanjskega objekta Vinarje 137 (4.1.2024).

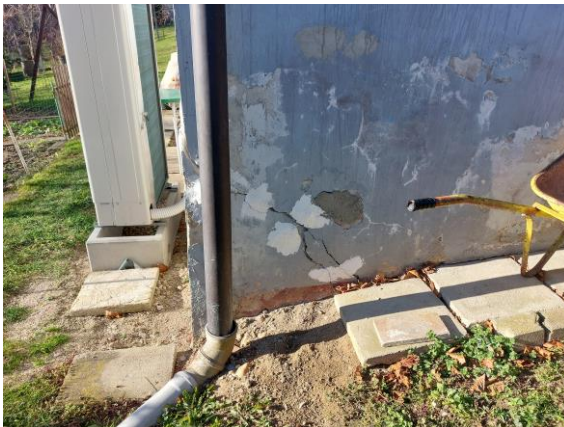
Fotografija 9: Razpokan JV rob stanovanjskega objekta Vinarje št.137 (4.1.2024).

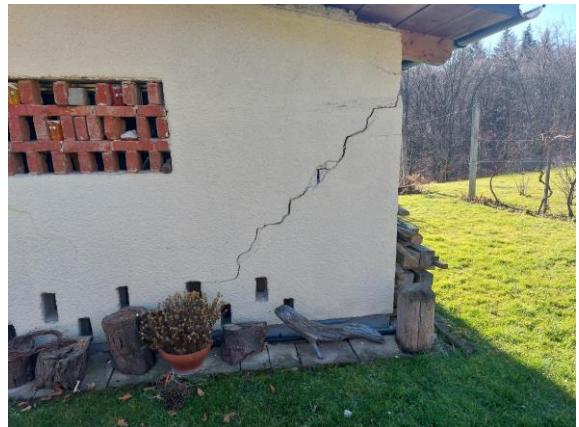
Fotografija 10: Poškodovani vrtni pomožni objekt Vinarje št. 137(4.1.2024).

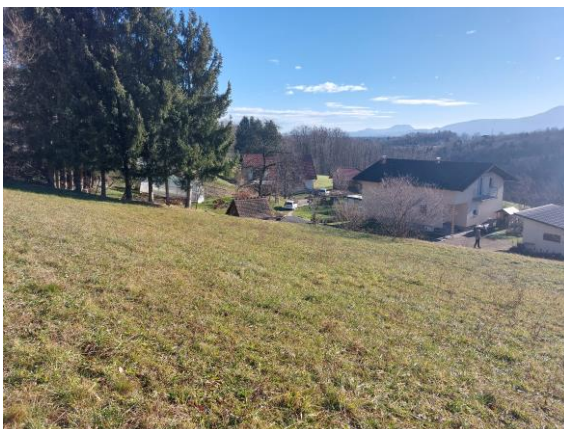
Fotografija 11: Pogled na starejši odlomni rob za stanovanjskim objektom Vinarje št.137 (4.1.2024).

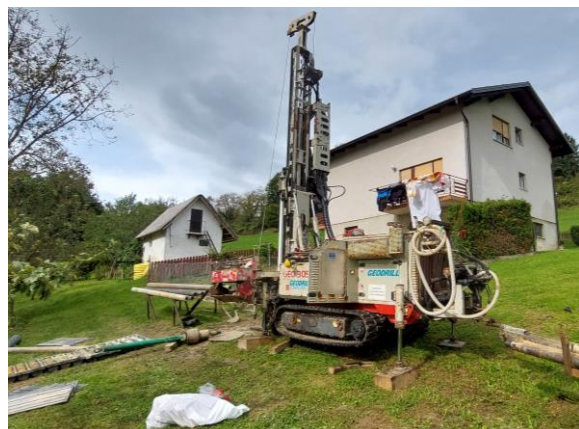
Fotografija 12: Pogled na izvajanje vrtalnih del pod objektom Vinarje št.136 (30.10.2024).
