REPUBLIKA SLOVENIJA  
**SLUŽBA VLADE RS ZA OBNOVO PO POPLAVAH IN PLAZOVIH**  
DRŽAVNA TEHNIČNA PISARNA

**ZADEVA:** STROKOVNO MNENJE o ogroženosti stavbe Lipa pri Frankolovem 12, Vojnik

**ZADEVA: Geološko mnenje o plazovni nevarnosti lokacije na naslovu Lipa pri Frankolovem 12 v Občini Vojnik**

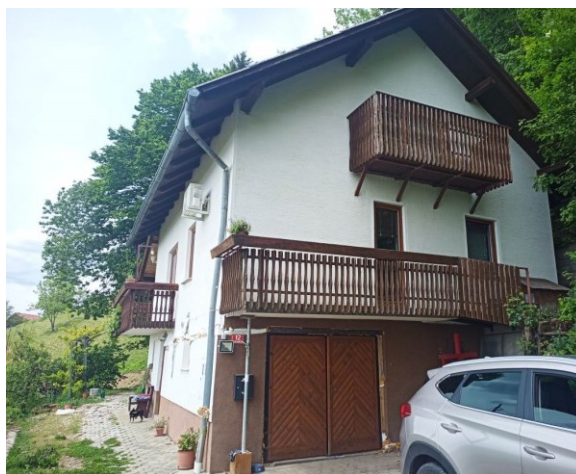
Slika 1: Fotografija objekta

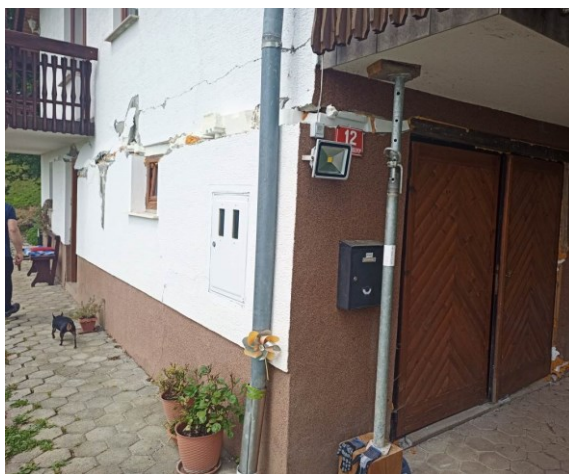
Slika 2: Fotografija objekta – JV vogal

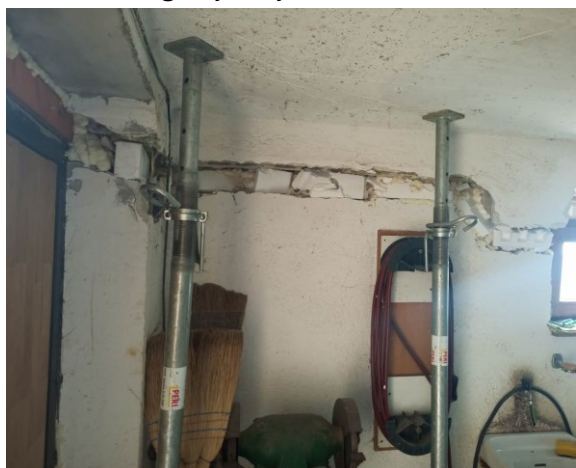
Slika 3: Fotografija poškodb nosilne J stene

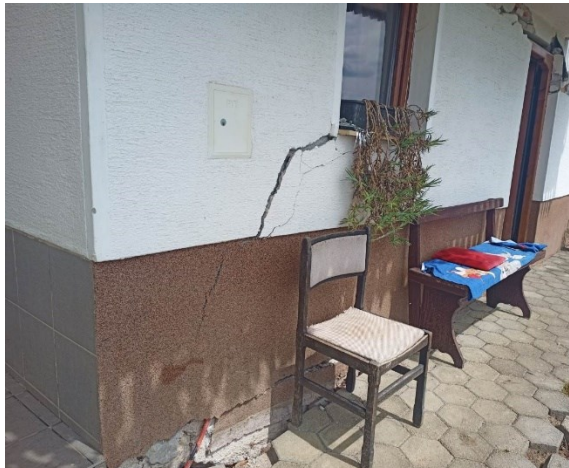
Slika 4: Fotografija poškodb na J fasadi

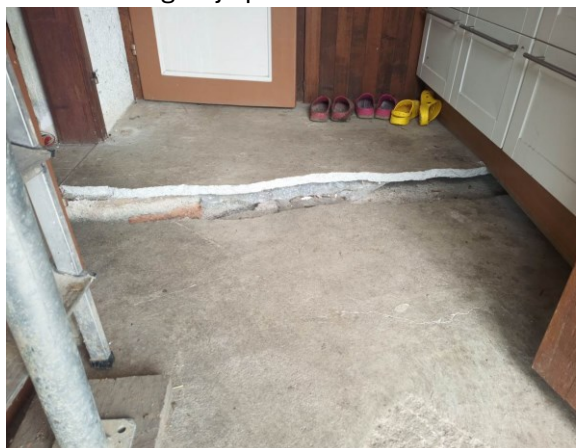
Slika 5: Fotografija poškodb tlaka

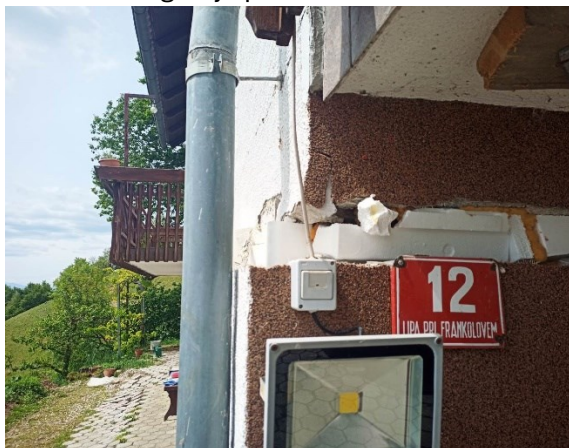
Slika 6: Fotografija vertikalnega in horizontalnega zamika stene

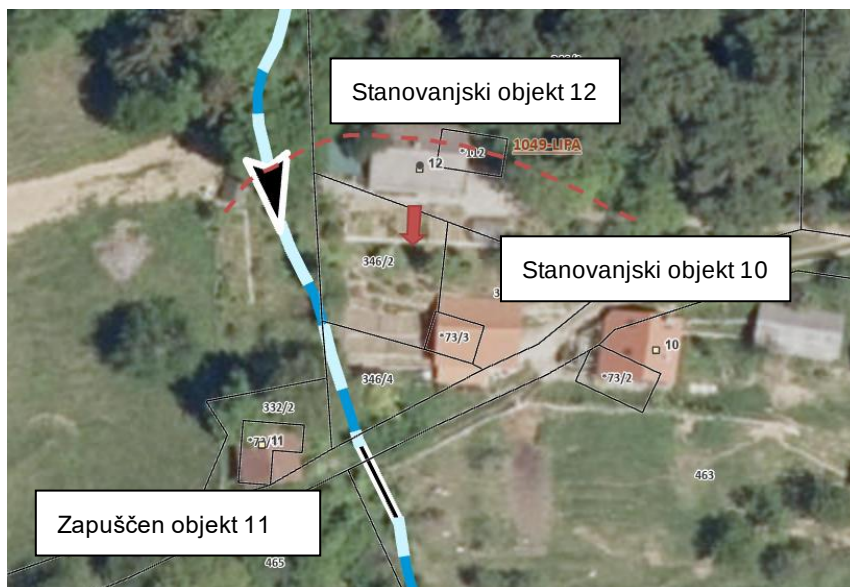
*Slika 1: Pogled (DOF) na objekte Lipa pri Frankolovem 10, 11, 12 – rdeča barva prikazuje ocenjeno območje plazu*

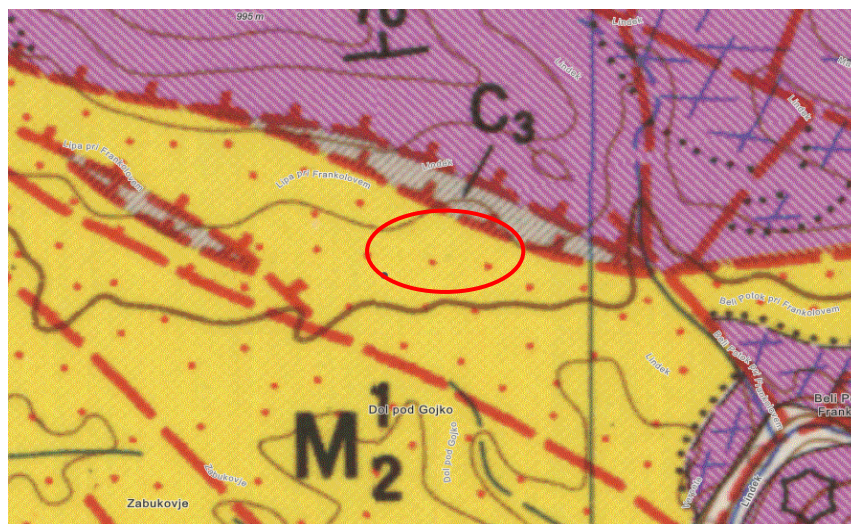
*Slika 2: Osnovna geološka karta GeoZS nakazuje, da območje objekta Lipa pri Frankolovem 12 gradi glinast skrilavec s kosi gruščja, ki v višjih legah prehaja v triasne apnence. Miocenski peščeni lapor izdanja na dovozni cesti nad stanovanjskim objektom Lipa pri Frankolovem 10.*

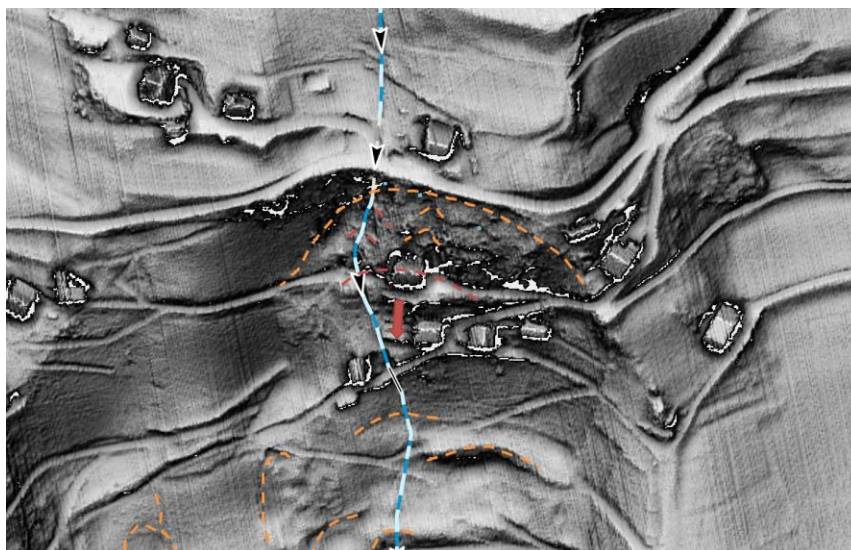
*Slika 3: Pogled na ponovno aktiviran plaz v okolici in na objektu Lipa pri Frankolovem 12 – označeno z rdečo puščico. Z modro črto so prikazani vidni tokovi vode, z modrimi pikicami pa izviri - dotoki precejne vode iz pobočja. Precejne vode v triasnih apnencih ponikajo preko razpok in se na kontaktu z glinavci in laporjem pojavljajo (na površju) kot posamezni izviri, veliko precejne vode se pretaka v površinskih plasteh preperelega laporja.*

Po detajlnem geološkem kartiranju so bili na območju glinastega skrilavca in prepererelega laporja zaznani starejši in mlajši zemljinski masni pomiki. Po Ujmi 2023, se je pod objektom sprožil plaz, širine cca 50 m. Stanovanjska hiša Lipa pri Frankolovem 12 je močno razpokana. Drsina sega nad objekt Lipa pri Frankolovem 10. Razpoke je opaziti na dovozni cesti do objekta Lipa pri Frankolovem 12 in na nižjem nearmiranem opornem zidu na dovozni cesti do objekta Lipa pri Frankolovem 10. Na pomožnih objektih in v okolici stanovanjskega objekta Lipa pri Frankolovem 10 premikov in razpok ni zaznati. Opaziti je močno nagnjen podporni zid pod objektom, ki je posledica slabšega temeljenja in nagubanost pobočja pod zidom.

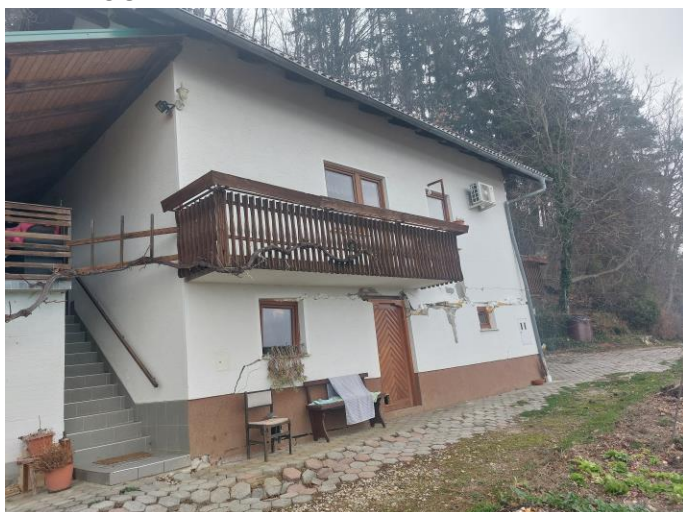
Objekt je močno razpokan, poškodovani so tudi tlaki za in pred hišo. Pod objektom je izveden AB zid, ki je nepoškodovan. Na zahodni strani objekta, po grapi, teče stalni vodotok. Nad objektom se nahaja občinska cesta, ki je močno razpokana. Podprta je s kamnito zložbo. Izcednice so speljane v smeri obravnavanega objekta.

*Fotografija 1: Močno razpokana stanovanjska hiša – Lipa pri Frankolovem 12 (27.2.2024).*

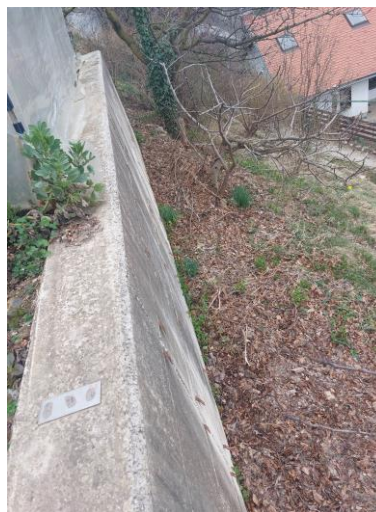
*Fotografija 2: Pogled na nepoškodovan AB zid pod stanovanjskim objektom (27.2.2024).*

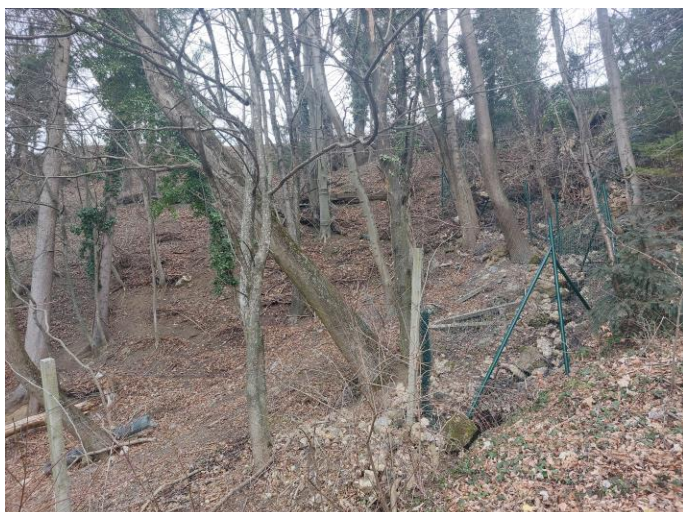
Predvidevamo, da okolico objekta Lipa pri Frankolovem 12 gradijo karbonski glinasti skrilavci in peščenjaki (C3), na katerih je odložen debel preperinski sloj. Globina temeljenja in natančni podatki o temeljnih tleh pod objektom nam niso znani. Za objektom, kjer izdanja močno preperel glinavec z večjimi kosi gruščja, je več izvirov precejne vode. Izdanke raščene trdne hribine ni opaziti.

*Fotografija 3: Pogled na izdanjanje močno preperelih glinastih skrilavcev z vmesnim pobočnim gruščem (27.2.2024).*

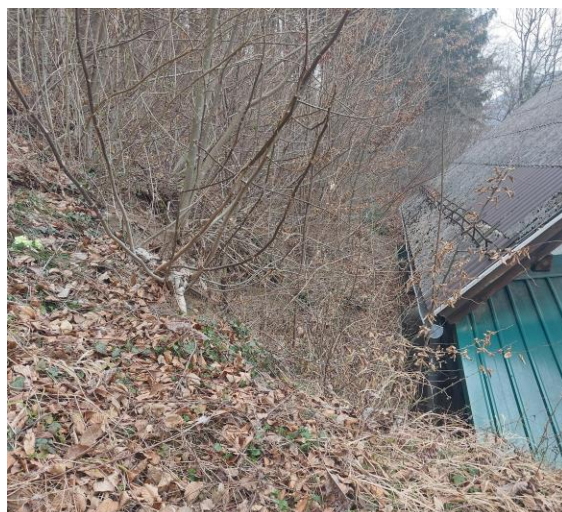
*Fotografija 4: Objekt vkopan v močno preperle glinaste skrilavce. Tlaki med nepoškodovanim opornim zidom in stanovanjskim objektom so poškodovani. (27.2.2024).*

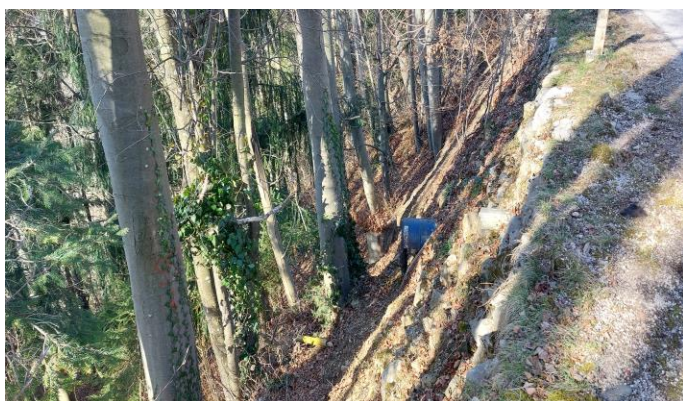
*Fotografija 5: Pogled na kamnito zložbo in izcednice pod lokalno občinsko cesto. Cesta se nahaja cca 30 m nad stanovanjskim objektom (5.3.2025).*

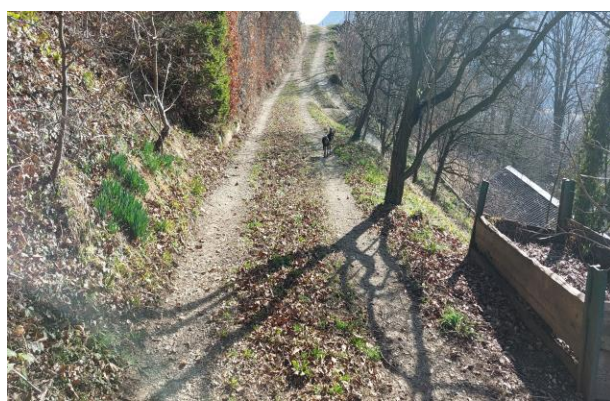
*Fotografija 6: Občinska cesta je mestoma razpokana in posedena (5.3.2025).*
