ZADEVA: STROKOVNO MNENJE o ogroženosti stavbe Taborniška Pot 18a, Hrastnik

## ZADEVA: Strokovno mnenje o stanju objekta Taborniška 18a, Hrastnik

INVESTITOR:	<b>OBČINA HRASTNIK</b> Pot Vitka Pavliča 5, 1430 Hrastnik
NAZIV GRADNJE:	<b>Sanacija plazu nad objektom Taborniška pot 18a, Hrastnik</b> <b>ID 1447015</b>
VRSTA GRADNJE:	<b>SANACIJA</b>
VRSTA DOKUMENTACIJE:	<b>PZI</b> Projekt za izvedbo

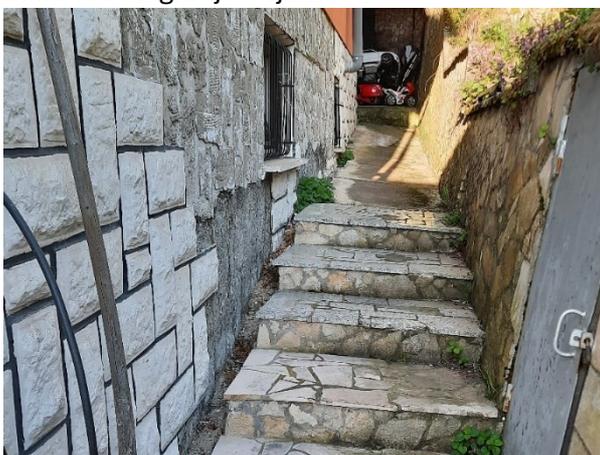
Slika 3: Fotografija poškodb objekta, okna

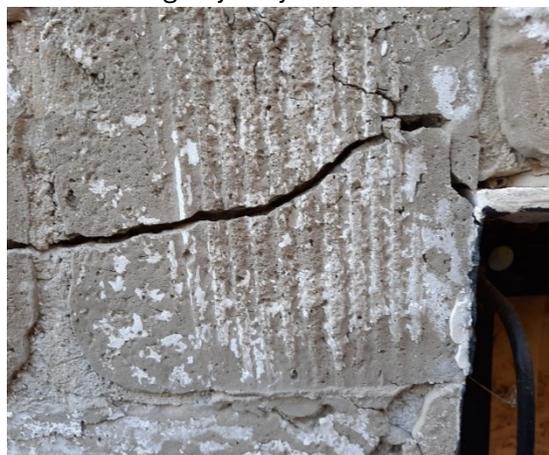
Slika 4: Fotografija razpoke nad oknom

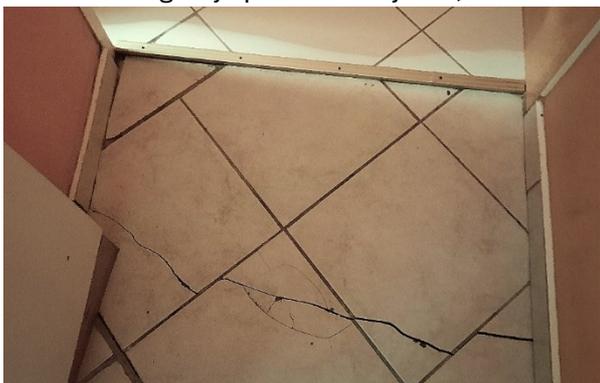
Slika 5: Fotografija poškodb tlaka v objektu

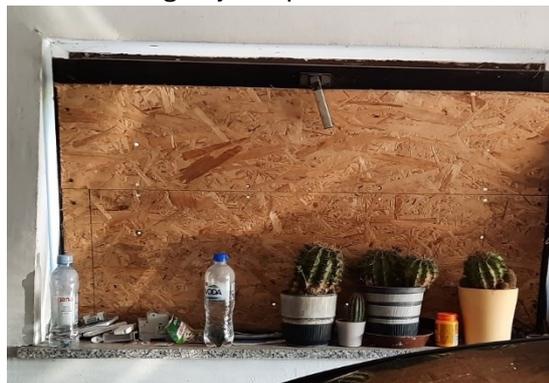
Slika 6: Fotografija nagnjenega okna

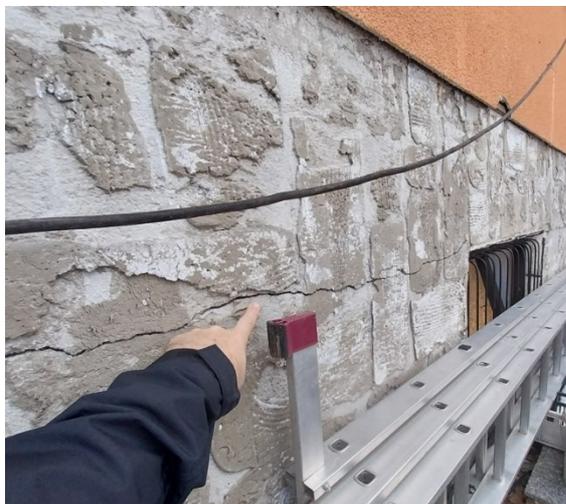
- razpoke na stikih in križanjih zidov v pritličju.
- horizontalne in diagonalne razpoke na zunanjih nosilnih zidovih.
- deformacije tlakov v garaži in kuhinji.

Slika 3: Taborniška pot 18a, horizontalna razpoka na vzhodni fasadi

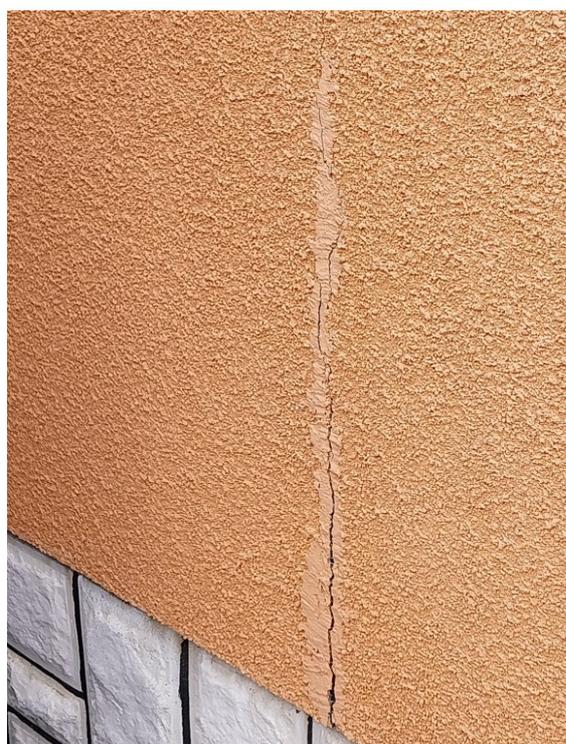
Slika 4: Taborniška pot 18a, vertikalna razpoka na severni fasadi

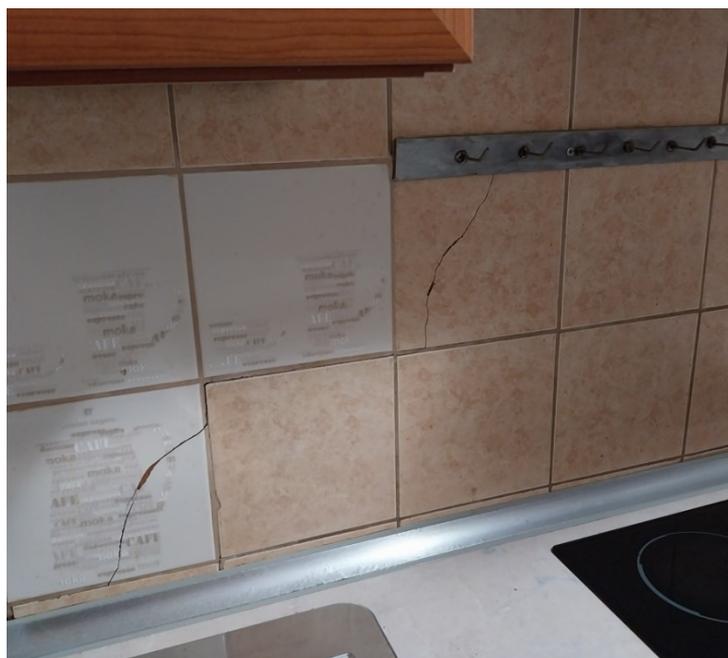
Slika 5: Taborniška pot 18a, diagonalna razpoka na zidu v kuhinji v kletni etaži

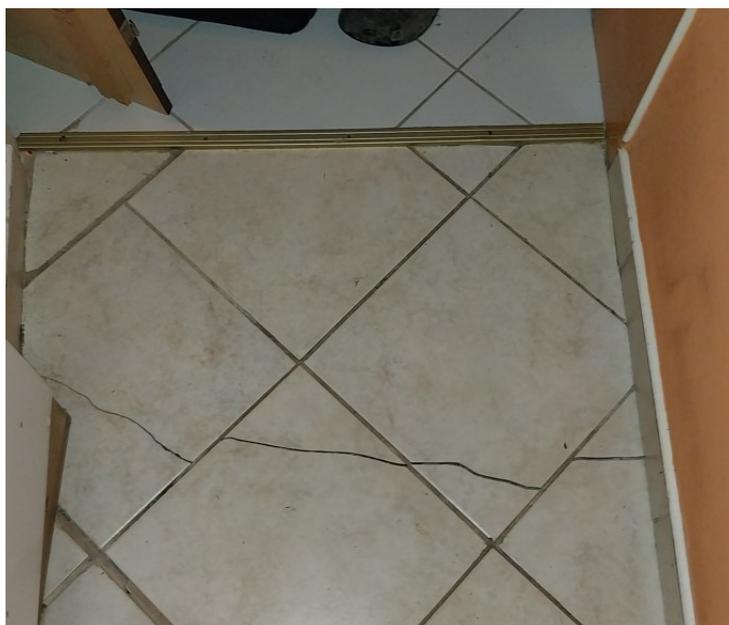
Slika 6: Taborniška pot 18a, razpoka v tlaku kletne etaže

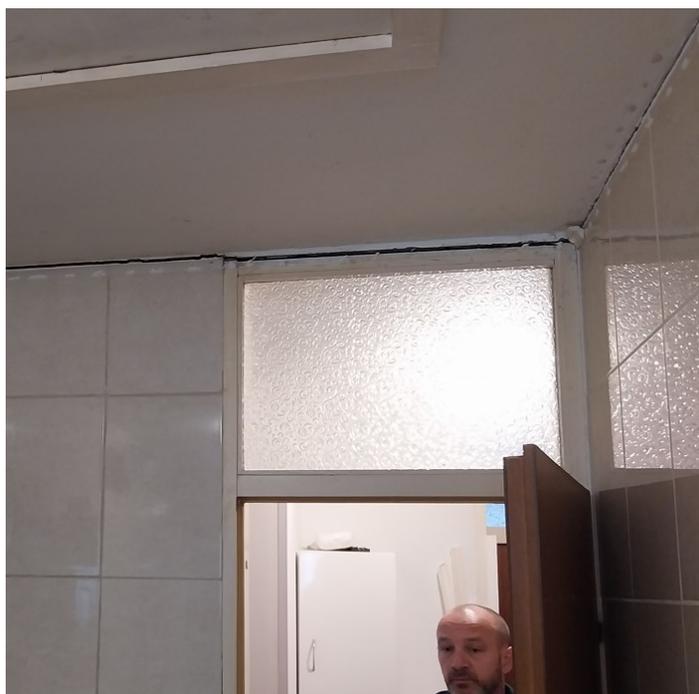
Slika 7: Taborniška pot 18a, razpoka na stiku montažnih elementov v 1.nadstropju

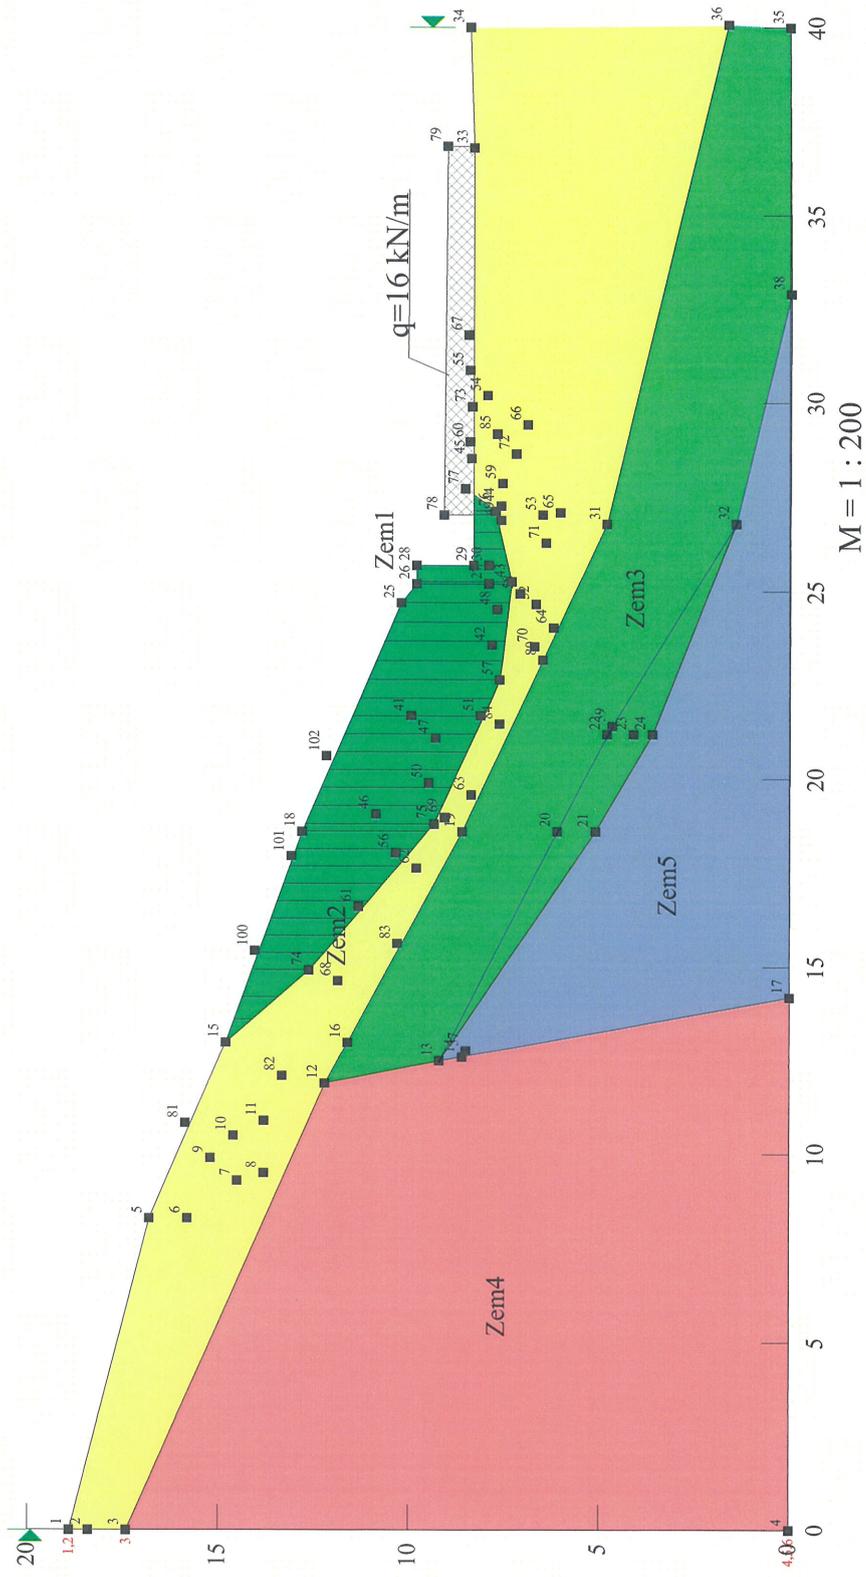
**Plaz taborniška pot (Frtica)**  
**P3 - Obstoječe, vodostaj iz vrtin**  
**Datoteka: P3 Frtica - o1.slp**  
**Datum obdelave: 03.04.2024**  
**Metoda: Ordinary**

1.042

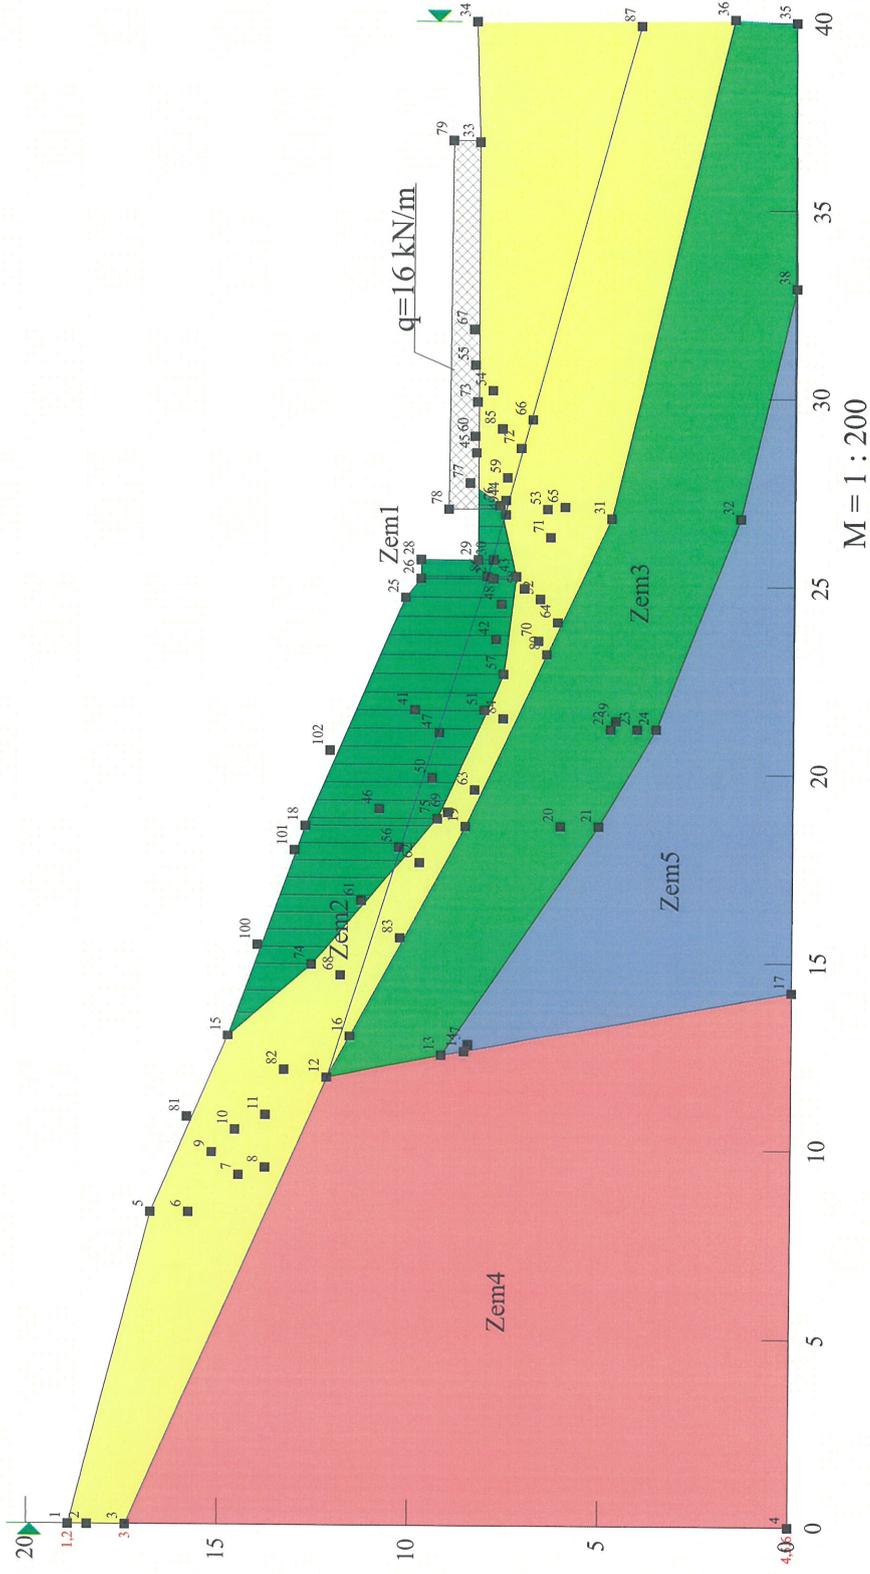
**Plaz taborniška pot (Frtica)**  
**P3 - Obstoječe, predpostavljen povišan vodostaj**  
**Datoteka: P3 Frtica - o3.slp**  
**Datum obdelave: 03.04.2024**  
**Metoda: Ordinary**

0.920
