**ZADEVA: Strokovno mnenje za odstranitev objekta v skladu s 151.b členom Zakona o interventnih ukrepih za odpravo posledic poplav in zemeljskih plazov iz avgusta 2023 - objekt z naslovom Letuš 106a, Braslovče**

### STROKOVNO MNENJE

# **Ogroženost od poplav in z njo povezane erozije na območju Letuške gmajne na desnem bregu Savinje v občini Braslovče**

## **Strokovno poročilo**

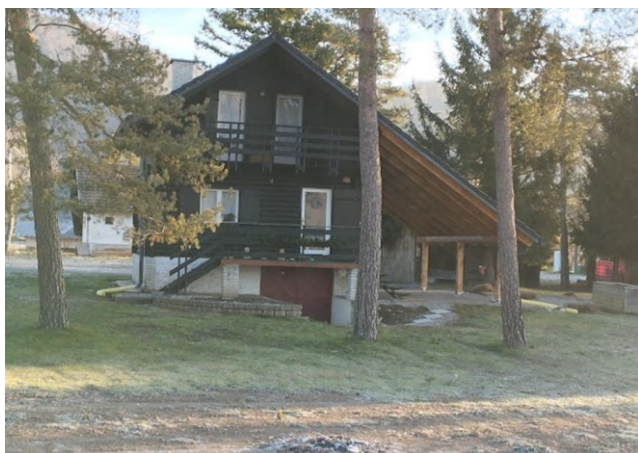
Slika 2: Fotografije objekta po elementarni nesreči z dne 4.8.2023

Objekt se nahaja ob desni brežini reke Savinje v naselju Gmajna. Je enostanovanjska, trietažna stavba, zgrajena leta 1968. Po etažnosti je sestavljena iz kleti, pritličja in mansarde. Klet je polvkopana v teren. Nosilna konstrukcija kleti je betonska, pritličje in mansarda pa sta v leseni izvedbi. To območje je poplavno ogroženo zaradi poplav, ki jih povzroča reka Savinja in je bilo v poplavah 4.8.2023 močno prizadeto. Tudi obravnavani objekt je bil poplavljen. Sledi poplavljenosti so vidne na sosednjih objektih, iz česar ocenjujemo, da je na tem objektu globina poplavljenosti znašala več kot 160 cm nad terenom. Klet je bila v celoti poplavljena.

Zato na podlagi navedenega predlaga **NUJNO ODSTRANITEV** navedenega objekta iz tč. A na nepremičninah iz tč. B. tega mnenja v skladu s 151.a členom ZIUOPZP.

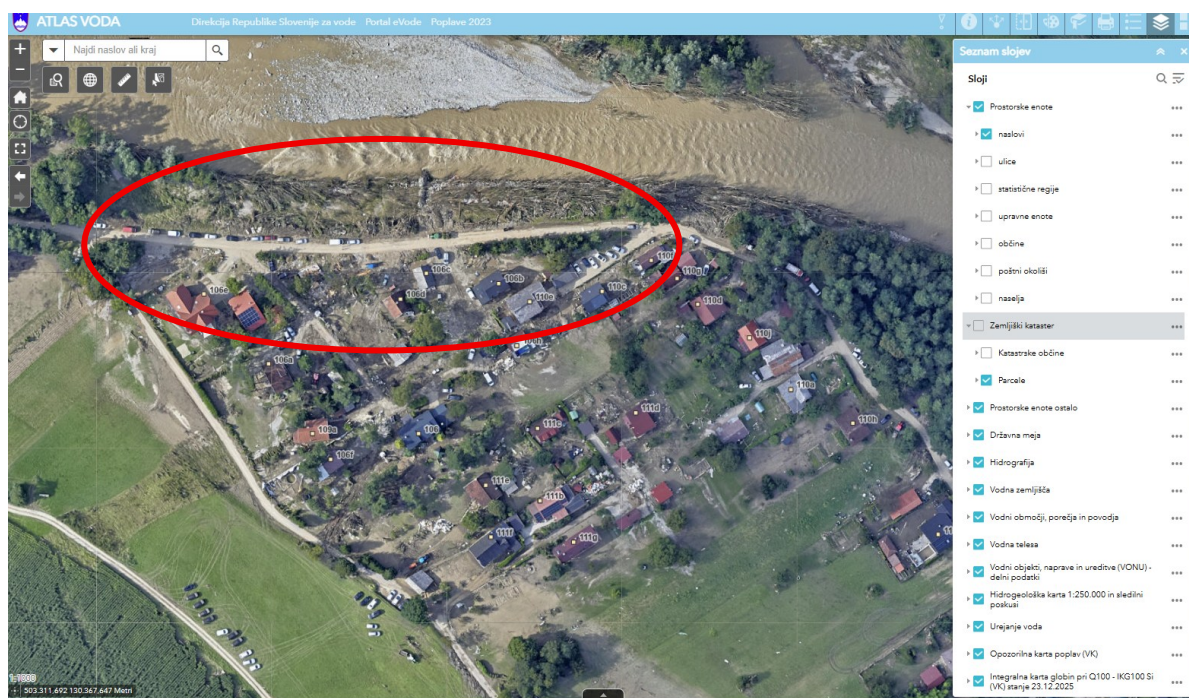
Na **Sliki 1** je prikazano stanje erozije desne brežine po poplavi avgusta 2023.

**Slika 1:** Na sliki je prikazana meja erozije glede na DOF posnetek takoj po poplavih. Na posnetku je označeno območje, kjer je bil vpliv prelivanja desne brežine najbolj izrazit. V kolikor brežina ne bi bila poraščena z obrežno vegetacijo, bi prišlo do bistveno večjih poškodb brežine in objektov na zaledni strani.

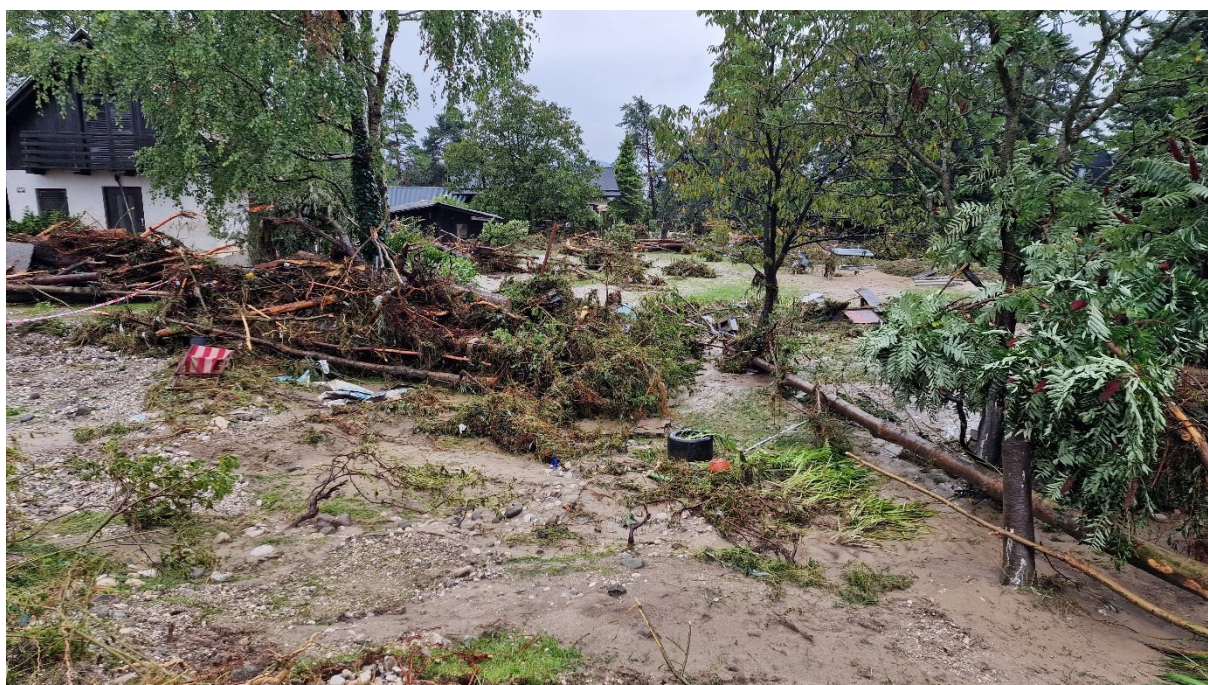
**Slika 2** prikazuje območje tik za nasipom na območju objekta Letuš 106 D, kjer je izmerjena globina poplavnega toka ~2,0 m.

**Slika 2:** Prikaz erozijske linije ob poplavi glede na današnje stanje.

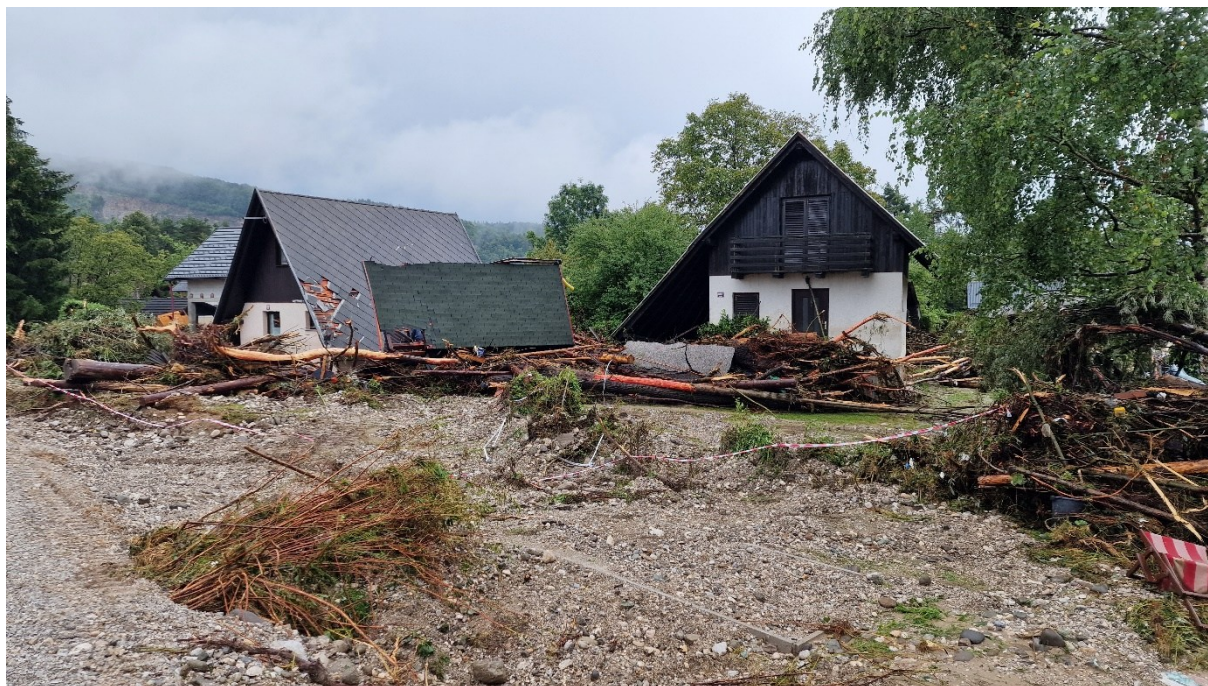
**Slika 3:** Območje tik za nasipom ob Savinji, kjer je vidno odlaganje erodiranega proda in plavja (debla, vejevje).

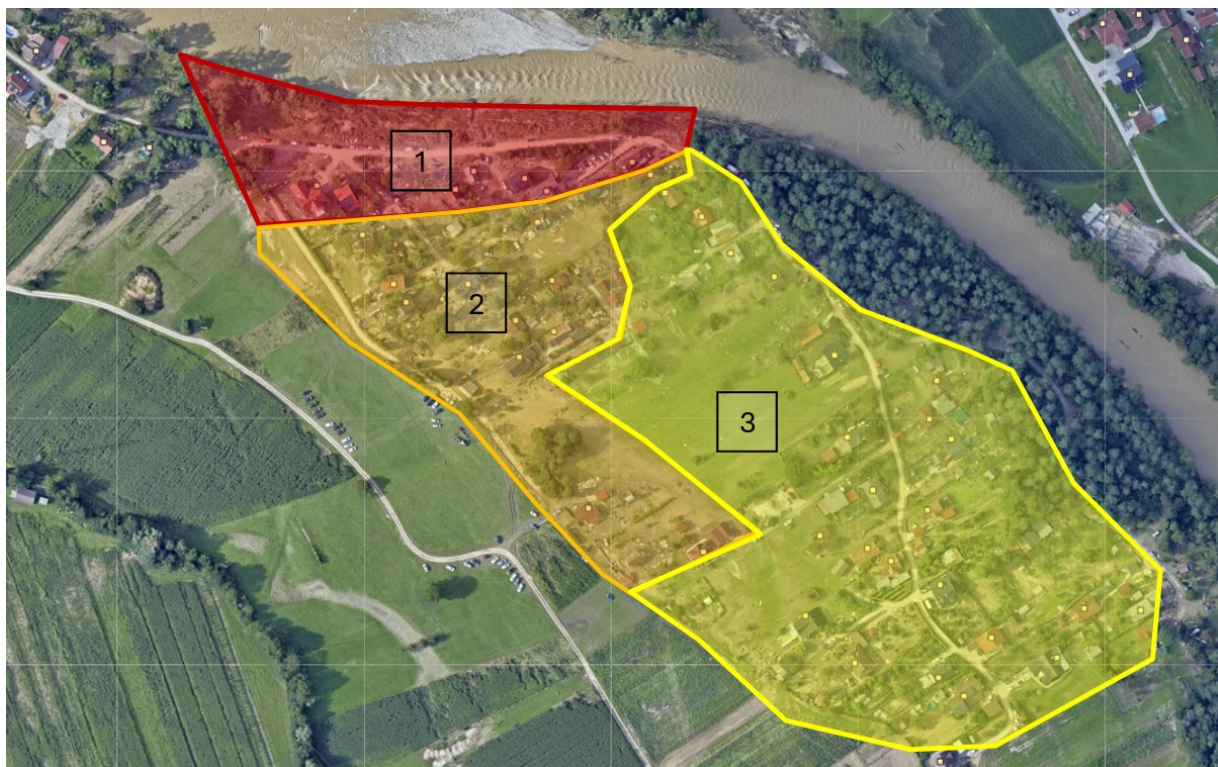
**Slika 4:** Razredi erozijske nevarnosti območja Roj.

**Območje 1** predstavlja **velik razred erozijske nevarnosti** in obsega območje desne brežine Savinje vključno z območje objektov na zaledni strani nasipa, kjer so hitrosti prelivajoče vode največje. Pričakovana debelina erozije presega 2 m, na območju objektov pa debelino odloženega materiala večjo od 0,5 m. Ker Savinja preliva nasipe na tem območju, povzroči nastanek regresivna erozije.

**Območje 2** predstavlja območje **srednje erozijske nevarnosti** z manj globoko erozijo kot je ob brežini Savinje (približno 0,5 do 1,0 m). Na tem območju mestoma prihaja do odlaganja plavin v slojih, ki so debelejši od 0,3 m.

**Območje 3** predstavlja območje **majhne erozijske nevarnosti**, ker se menjavajo procesi erozije in odlaganja.

Na podlagi zgornje matrike sta območji 1 in 2 (**Slika 4**) razporejeni v razred **Velike ogroženosti**. Območje 3 se nahaja v razredu **Srednje ogroženosti**.

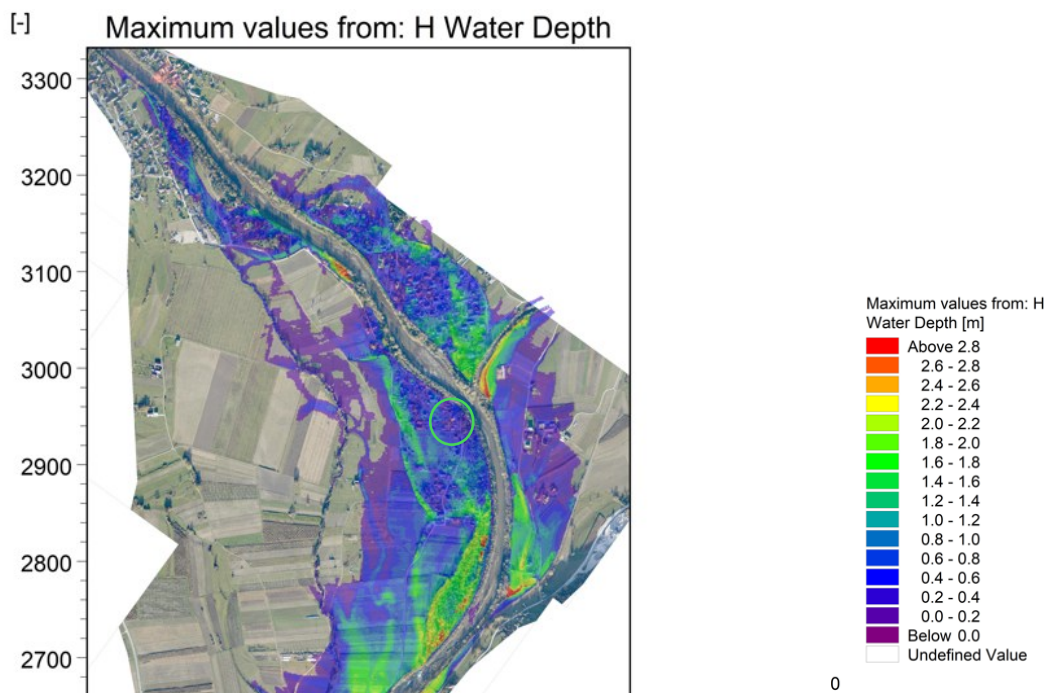
Na podlagi terenskih ogledov in meritev dejanskih globin poplavne vode med dogodkom avgust 2023 je bilo ugotovljeno, da so bile dejanske globine poplavne vode vsaj 0,6 m višje od izračunanih v hidravličnih analizah do leta 2025.

*Slika 1: Rekonstrukcija poplavnega dogodka – rezultati hidravličnega modela, izdelani septembra in oktobra 2023.*

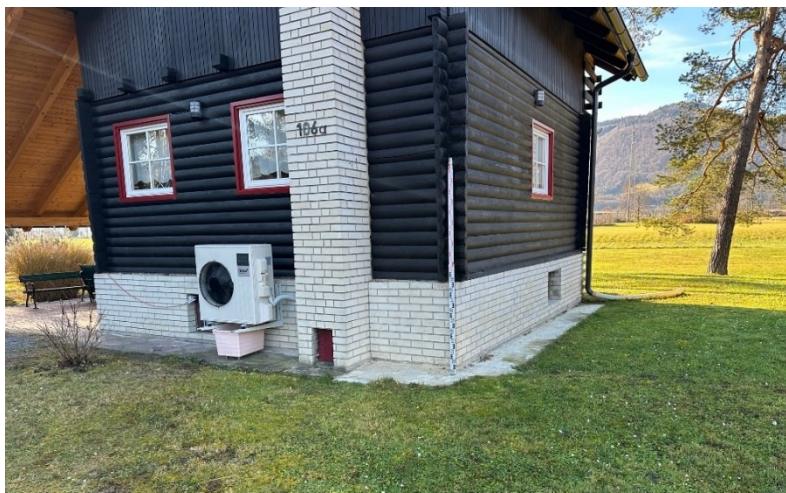
Na območju objekta Letuš 106a sicer ni opaziti sledi visoke vode. Prav tako podatka ni bilo možno pridobiti od lastnika objekta.

*Slika 2:* Objekt Letuš 106A. Vidna je razlika med spodnjim (kletnim) delom objekta in zgornjim, verjetno lesenim delom objekta. Kletni del objekta sega do relativne kote +0,9 m.

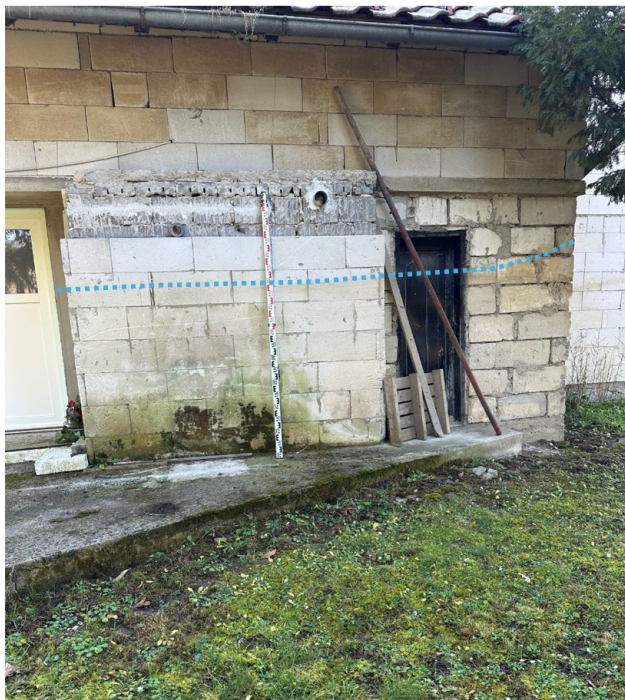
Sledi  
poplave  
4.8.2023

Vendar so na sosednjih objektih Letuš 109 A in Letuš 106 še vedno vidne sledi dosega konice poplavnega vala (*Slika 3 in Slika 4*). Izmerjene globine vode na objektu 109 a so od 1,55 m (1,4 m višina sledi na plinobetonu + 0,15 m višina betonskega robnika). Globina proti zahodnem vogalu še narašča. Na objektu Letuš 106 globine presegajo 2,0m

*Slika 4:* Vidne sledi poplave na objektu Letuš 109a. Višina sledi je od 1,5 do 1,8 m nad terenom. Dvig gladin na območju vogala je posledica hitrostnega potenciala (»zastojni tlak«). Podobne višine sledi so vidne na sosednjih objektih, kjer fasada (še) ni bila očiščena.

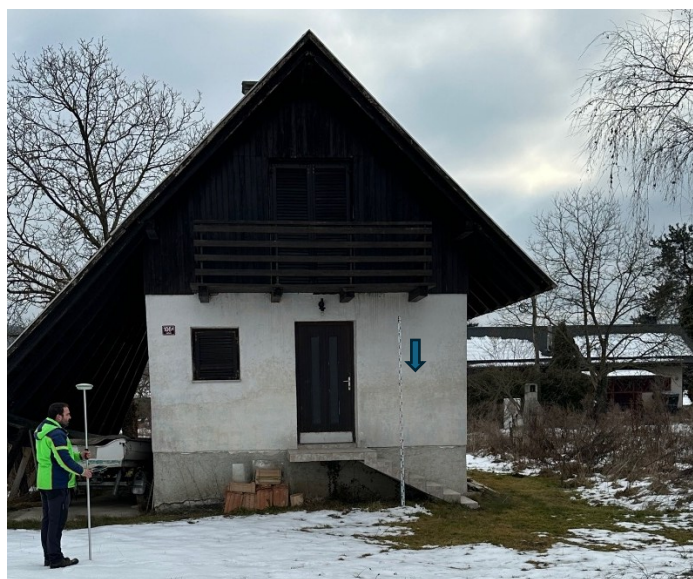
*Slika 4:* Sledi poplavne vode avgusta 2023. Zabeležena globina je višja od 2m.
