Številka: SM-BRSLTŠ109eS  
Datum: 16. 2. 2026

**ZADEVA: Strokovno mnenje za odstranitev objekta v skladu s 151.b členom Zakona o interventnih ukrepih za odpravo posledic poplav in zemeljskih plazov iz avgusta 2023 - objekt z naslovom Letuš 109e, Braslovče**

# **Ogroženost od poplav in z njo povezane erozije na območju Letuške gmajne na desnem bregu Savinje v občini Braslovče**

## **Strokovno poročilo**

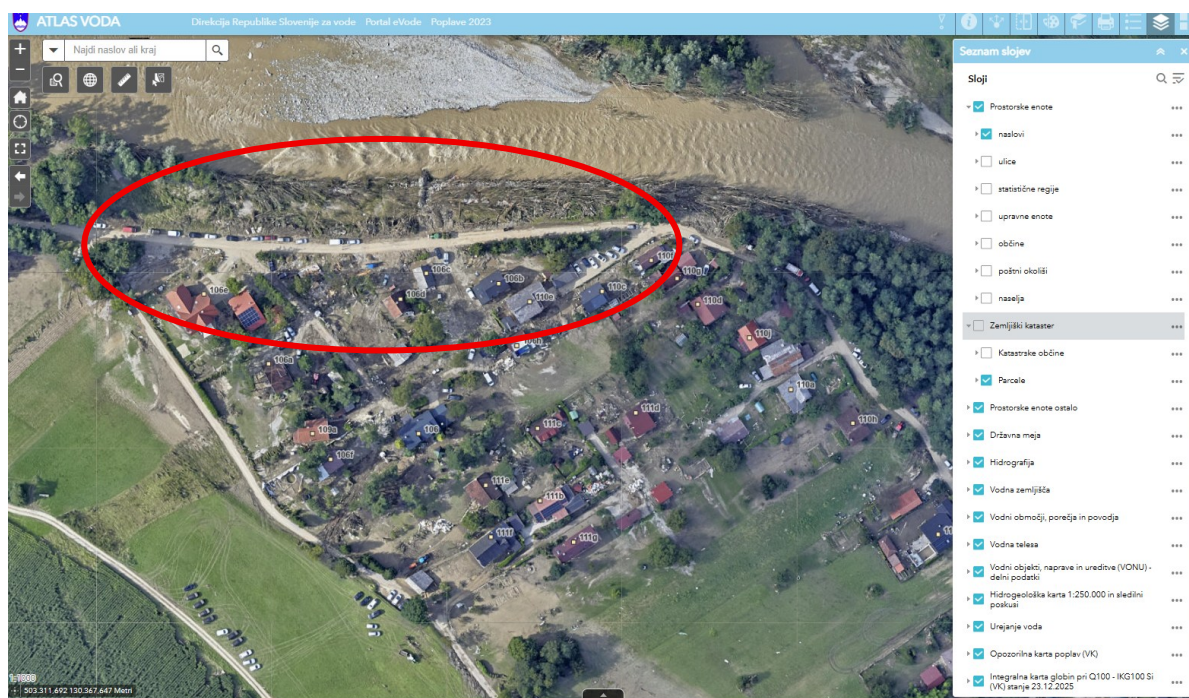
Na **Sliki 1** je prikazano stanje erozije desne brežine po poplavi avgusta 2023.

**Slika 1:** Na sliki je prikazana meja erozije glede na DOF posnetek takoj po poplavih. Na posnetku je označeno območje, kjer je bil vpliv prelivanja desne brežine najbolj izrazit. V kolikor brežina ne bi bila poraščena z obrežno vegetacijo, bi prišlo do bistveno večjih poškodb brežine in objektov na zaledni strani.

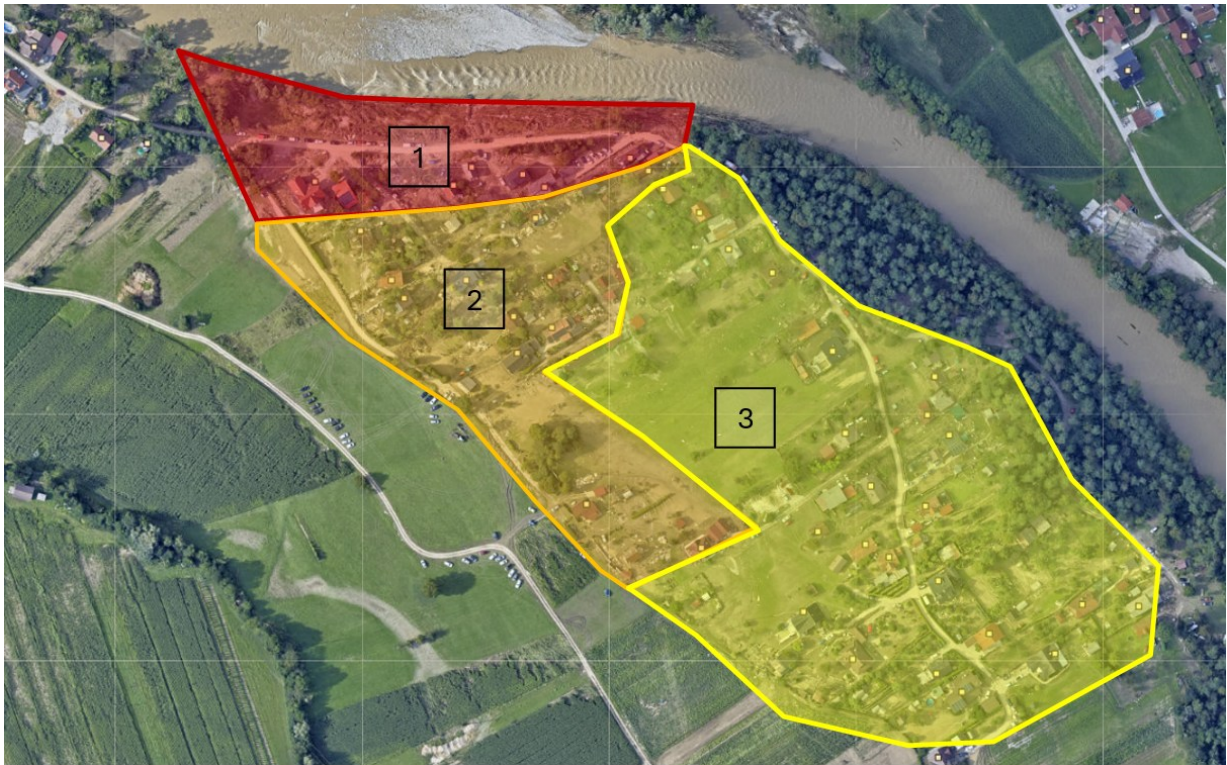
**Slika 4:** Razredi erozijske nevarnosti območja Roj.

**Območje 1** predstavlja **velik razred erozijske nevarnosti** in obsega območje desne brežine Savinje vključno z območje objektov na zaledni strani nasipa, kjer so hitrosti prelivajoče vode največje. Pričakovana debelina erozije presega 2 m, na območju objektov pa debelino odloženega materiala večjo od 0,5 m. Ker Savinja preliva nasipe na tem območju, povzroči nastanek regresivna erozije.

**Območje 2** predstavlja območje **srednje erozijske nevarnosti** z manj globoko erozijo kot je ob brežini Savinje (približno 0,5 do 1,0 m). Na tem območju mestoma prihaja do odlaganja plavin v slojih, ki so debelejši od 0,3 m.

**Območje 3** predstavlja območje **majhne erozijske nevarnosti**, ker se menjavajo procesi erozije in odlaganja.

Na podlagi zgornje matrike sta območji 1 in 2 (**Slika 4**) razporejeni v razred **Velike ogroženosti**. Območje 3 se nahaja v razredu **Srednje ogroženosti**.

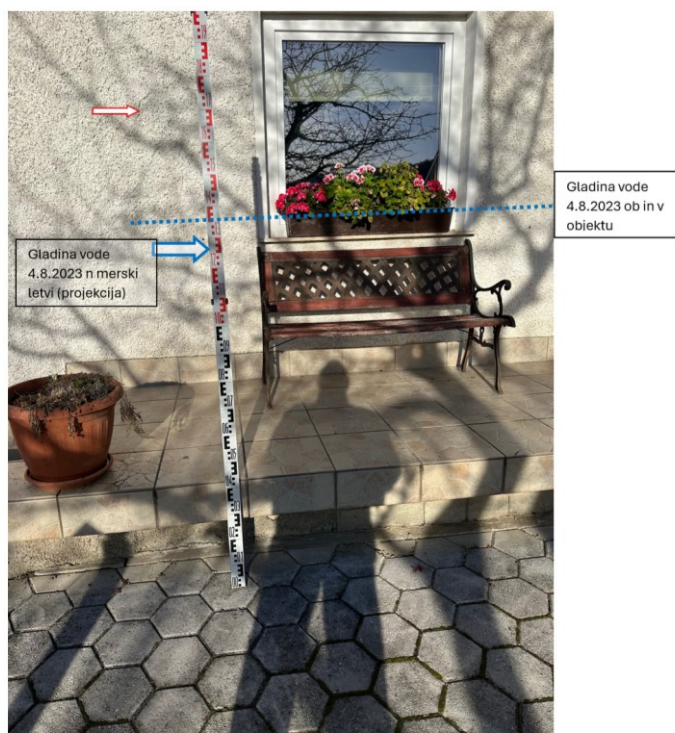
*Slika 3: Objekt Letuš 110a. Sledi visoke vode 4. avgusta 2023. Globina vode znotraj objekta je bila višja od 0,8 m, zunaj objekta pa med 1,25 in 1,8 m. Z rdečo puščico je označena razpoka na objektu, ki je posledica diferenčnih deformacij temeljnih tal.*
