Številka: SM-BRSLTŠ114d\_S  
Datum: 16. 2. 2026

**ZADEVA: Strokovno mnenje za odstranitev objekta v skladu s 151.b členom Zakona o interventnih ukrepih za odpravo posledic poplav in zemeljskih plazov iz avgusta 2023 - objekt z naslovom Letuš 114d, 3327 Šmartno ob Paki**

# **Ogroženost od poplav in z njo povezane erozije v Letušu in Rečici ob Paki na območju sotočja Savinje in Pake**

## **Strokovno poročilo**

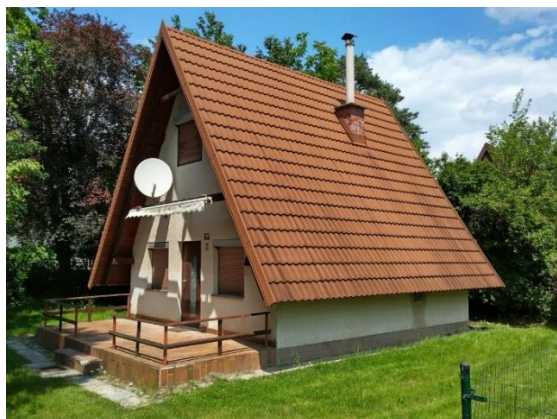
Slika 2: Fotografije objekta po elementarni nesreči z dne 4.8.2023

Objekt se nahaja ob levi brežini reke Savinje v naselju Roje na območju sotočja reke Savinje in Pake. Je enostanovanjska, dvoetažna stavba, zgrajena v 70-ih letih prejšnjega stoletja. Po etažnosti je sestavljena iz pritličja in mansarde. To območje je poplavno ogroženo zaradi poplav, ki jih povzročata reka Savinja in reka Paka in je bilo v poplavah 4.8.2023 močno prizadeto. Tudi obravnavani objekt je bil poplavljen. Poplavljenost območja je segala do višine cca. 1,7 m nad terenom, stanovanjsko pritličje stavbe je bilo zalito do 1,4 m.

Zato na podlagi navedenega predlaga **NUJNO ODSTRANITEV** navedenega objekta iz tč. A na nepremičninah iz tč. B. tega mnenja v skladu s 151.a členom ZIUOPZP.

Zato predlagamo njegovo odstranitev.

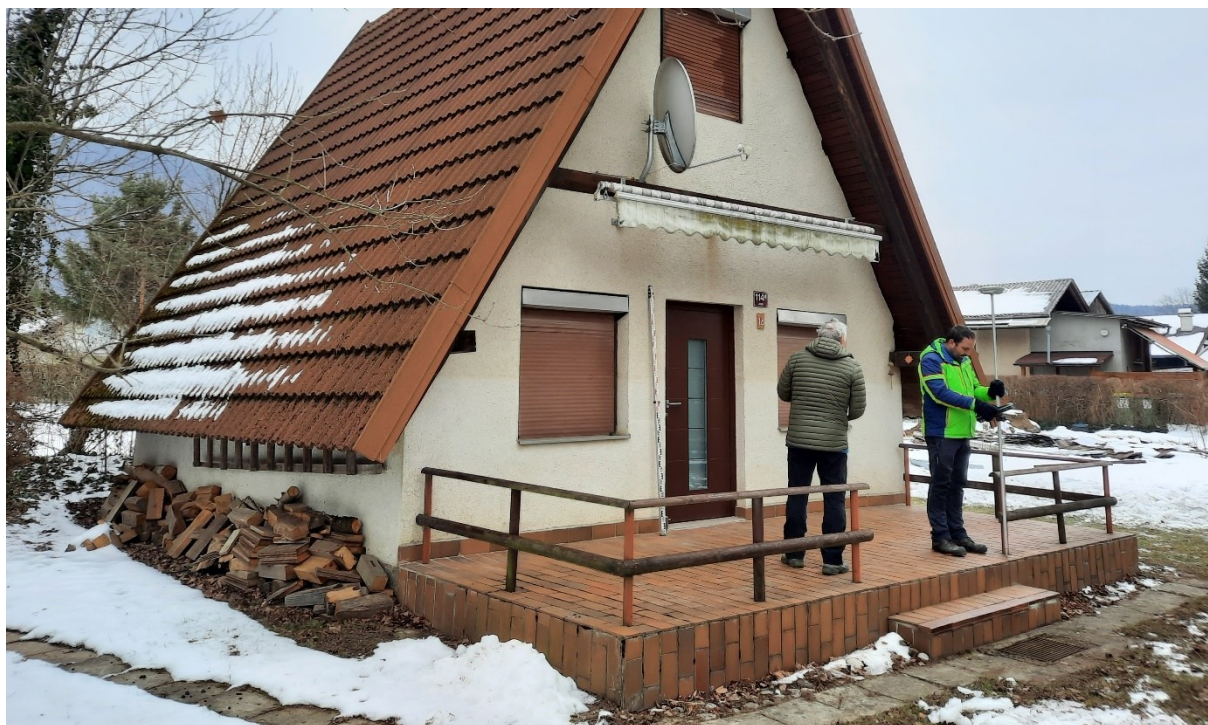
Slika 1: Gladina poplavne vode je segala 1,4 m nad teraso in še dodatno 0,3 m nad okoliškim terenom. Objekt se nahaja v kotanji.
