**ZADEVA: Strokovno mnenje za odstranitev objekta v skladu s 151.b členom Zakona o interventnih ukrepih za odpravo posledic poplav in zemeljskih plazov iz avgusta 2023 - objekt z naslovom Letuš 120, 3327 Šmartno ob Paki**

### STROKOVNO MNENJE

# **Ogroženost od poplav in z njo povezane erozije v Letušu in Rečici ob Paki na območju sotočja Savinje in Pake**

## **Strokovno poročilo**

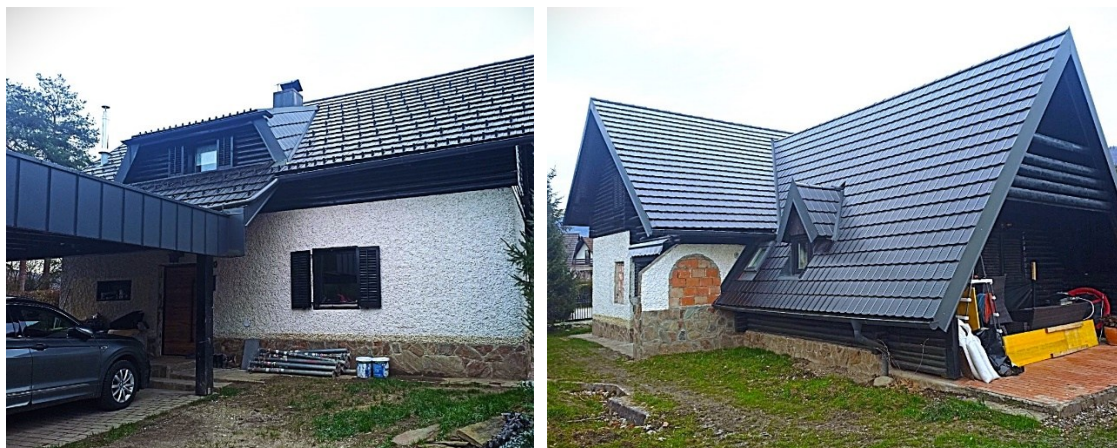
Slika 2: Fotografije objekta po elementarni nesreči z dne 4.8.2023

Objekt se nahaja ob levi brežini reke Savinje v naselju Roje na območju sotočja reke Savinje in Pake. Je enostanovanjska, dvoetažna stavba, zgrajena leta 1990. Po etažnosti je sestavljena iz pritličja in mansarde. Nosilna konstrukcija je grajena iz zidanih opečnih zidov in armiranega betona. To območje je poplavno ogroženo zaradi poplav, ki jih povzročata reka Savinja in reka Paka in je bilo v poplavah 4.8.2023 močno prizadeto. Tudi obravnavani objekt je bil poplavljen. Poplavljenost je segala do višine 80 cm nad terenom.

Če povzamemo rezultate analiz iz Priloge 1 in Priloge 2, je za objekt Letuš 120 ugotovljeno, da se nahaja na območju srednje poplavne nevarnosti, vendar zaradi ranljivosti spada v razred velike poplavne ogroženosti. Glede erozije je objekt uvrščen v razred velike ogroženosti.

Zato na podlagi navedenega predlaga **NUJNO ODSTRANITEV** navedenega objekta iz tč. A na nepremičninah iz tč. B. tega mnenja v skladu s 151.a členom ZIUOPZP.

Zato predlagamo njegovo odstranitev.

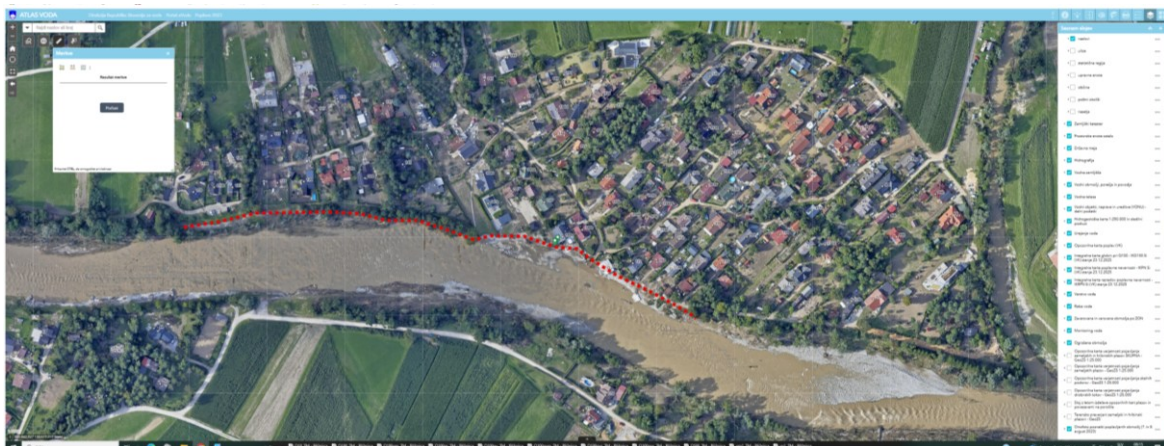
**Slika 3:** Na sliki je prikazana meja erozije glede na DOF posnetek takoj po poplavih.

Med poplavo avgusta 2023 je Savinja odplavila približno 2.500 m<sup>2</sup> zemljišča (približno 10.000 m<sup>3</sup>). Odplavila je del visokovodnega nasipa in porušila en stanovanjski objekt. V preteklih poplavnih dogodkih, ko so bili pretoki manjši od 800 m<sup>3</sup>/s, je bila brežina le ploskovno erodirana. Večje erozijske poškodbe so bile ob desni brežini na gorvodnem odseku (območje teniških igrišč).

Na **Sliki 3** je prikazano stanje erozije po poplavi avgusta 2023.

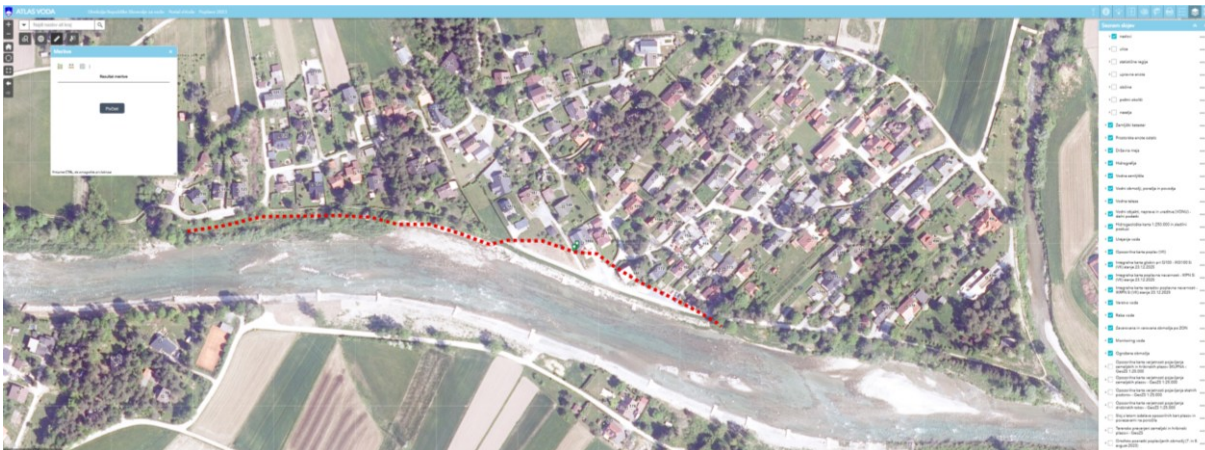
**Slika 4:** Prikaz erozijske linije ob poplavi glede na današnje stanje.

**Slika 4** prikazuje mejo erozije glede na današnje, delno sanirano stanje. **Na območju porušenega objekta je sanirani teren približno 0,5 m nižji od krone nasipa pred poplavo. To predstavlja dodatno nevarnost za zaledno območje, oziroma je prej nasip predstavljal navidezno varnost.** Zaradi tega so bile vse karte razredov poplavne nevarnosti podcenjene (dodatni vzrok).

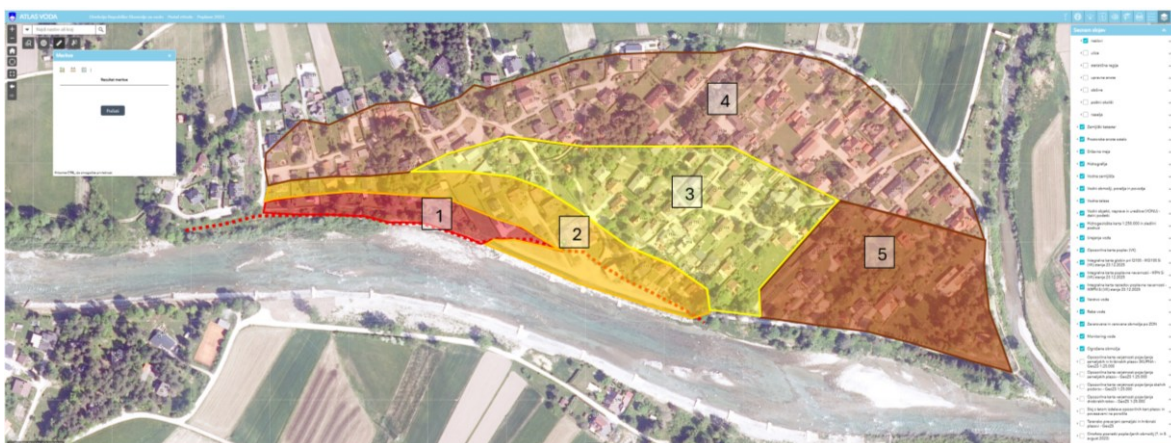
**Slika 5:** Razredi erozijske nevarnosti območja Roj.

**Območje 1** predstavlja **velik razred erozijske nevarnosti** in obsega območje brežine na konkavni strani krivine Savinje, kjer so hitrosti vode največje. Pričakovana debelina erozije presega 2 m (do lapornate podlage). Prav tako Savinja preliva nasipe na tem območju (regresivna erozije).

**Območje 2** predstavlja območje **srednje erozijske nevarnosti** z manj globoko erozijo, kot je ob brežini Savinje (približno 0,5 do 1,0 m). Na tem območju bi se mestom prišlo do odlaganja plavin.

**Območje 3** predstavlja območje **majhne erozijske nevarnosti**, ker se menjavajo procesi erozije in odlaganja.

**Območje 4** predstavlja območje odlaganja, kjer je na depresijskih območjih pričakovati debelino odloženega material večjo od 0,3 m, izven kotanja pa manj od 0,3 m (mulj) kar pomeni **v srednji oziroma majhnem razredu erozijske nevarnosti**,

**Območje 5** predstavlja območje, kjer so globine vode največje in ker je večinoma pričakovati odlaganje v debelini 0,3 m (mulj, plavje). To območje je **v srednjem razredu erozijske nevarnosti**.

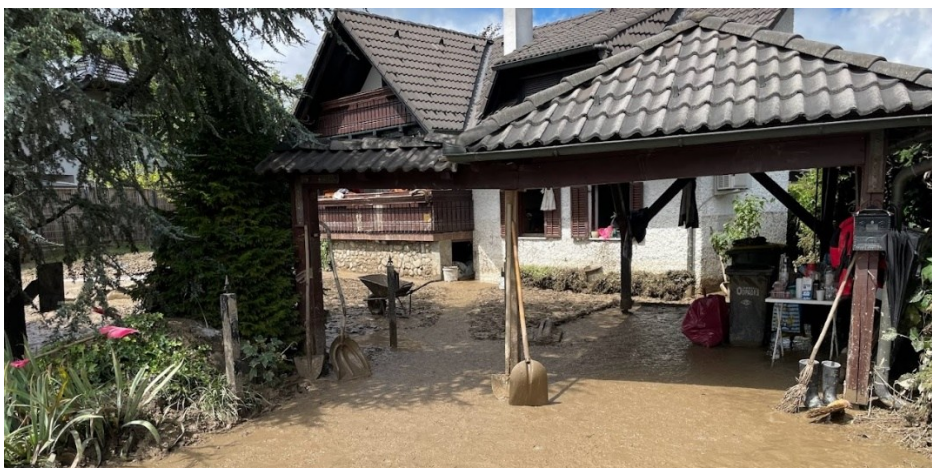
Letuš 129

Sledi poplave 4.avgusta 2023 na objektih, ki so uporabljene za umerjanje modelov.

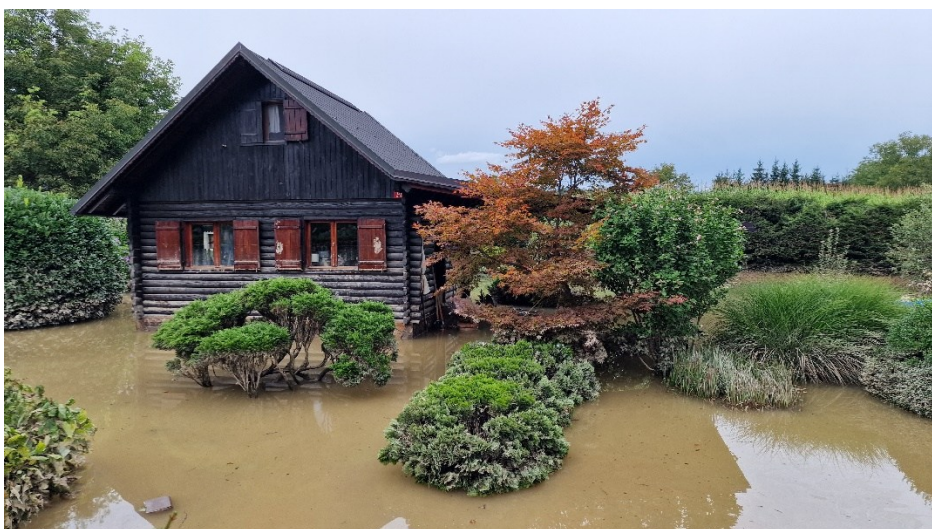
Letuš 151 –  
objekt je  
odstranjen,  
uporabljene  
sledi na  
objektu Letuš  
149

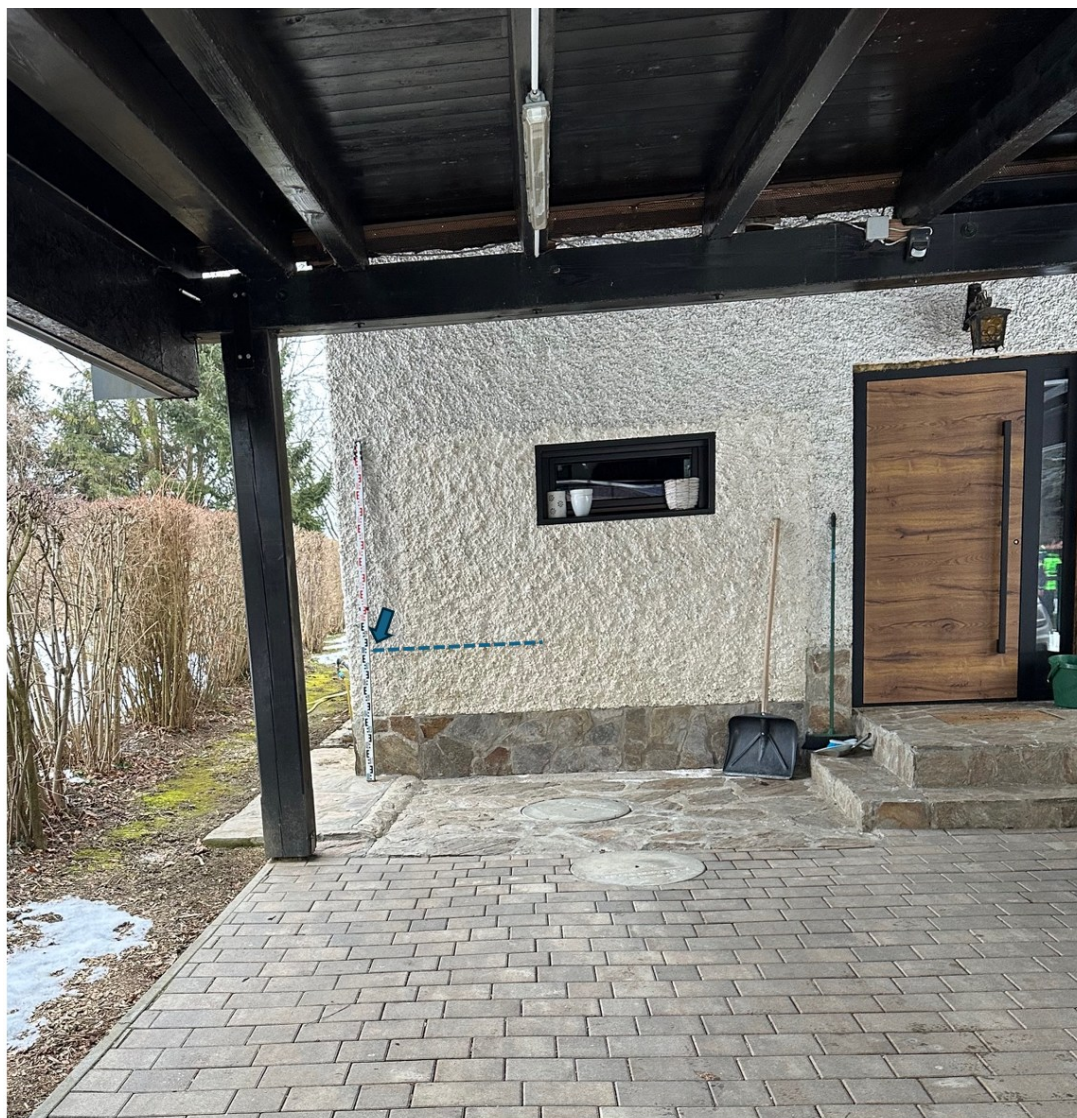
Slika 1: Sledi VV avgust 2023 na zaledni objekta glede na tok Savinje Globine vode ~ 0,8 m glede na osnovni teren ob objektu. Objekt se nahaja na nasutem robu ob Savinji. Osnovni teren je več kot 1 m nižji. Brežine Savinje so slabo utrjene z vidnimi znaki površinske erozije.
