Številka: SM-BRSLTŠ146a\_S  
Datum: 16. 2. 2026

**ZADEVA: Strokovno mnenje za odstranitev objekta v skladu s 151.b členom Zakona o interventnih ukrepih za odpravo posledic poplav in zemeljskih plazov iz avgusta 2023 - objekt z naslovom Letuš 146a, 3327 Šmartno ob Paki**

# **Ogroženost od poplav in z njo povezane erozije v Letušu in Rečici ob Paki na območju sotočja Savinje in Pake**

## **Strokovno poročilo**

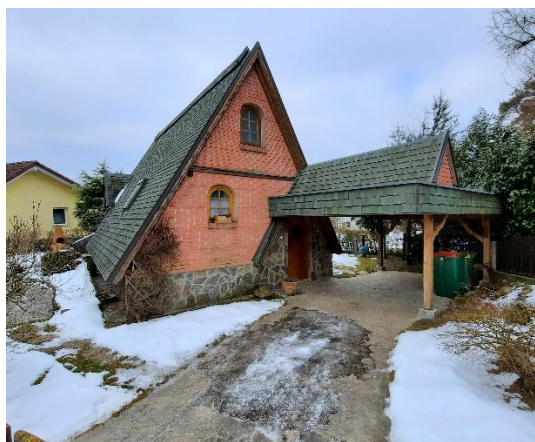
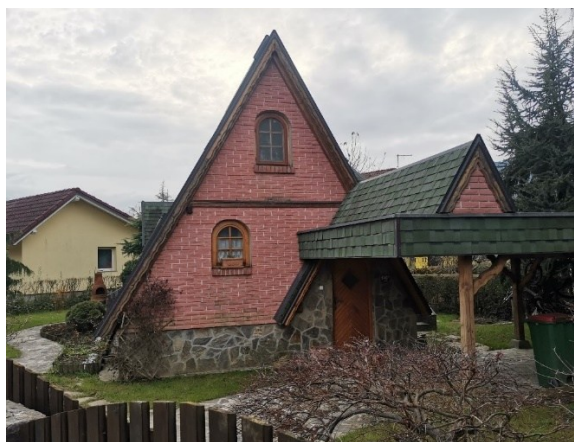
Objekt se nahaja ob levi brežini reke Savinje v naselju Roje na območju sotočja reke Savinje in Pake. Je enostanovanjska dvoetažna stavba, sestavljena iz pritličja in mansarde, zgrajena v 70-ih letih prejšnjega stoletja. To območje je poplavno ogroženo zaradi poplav, ki jih povzročata reka Savinja in reka Paka in je bilo v poplavah 4.8.2023 močno prizadeto. Tudi obravnavani objekt je bil poplavljen. Poplavljenost območja je segala do višine cca. 0,6 m nad terenom.

Slika 2: Fotografije objekta po elementarni nesreči z dne 4.8.2023

Zato na podlagi navedenega predlaga **NUJNO ODSTRANITEV** navedenega objekta iz tč. A na nepremičninah iz tč. B. tega mnenja v skladu s 151.a členom ZIUOPZP.

Zato predlagamo njegovo odstranitev.

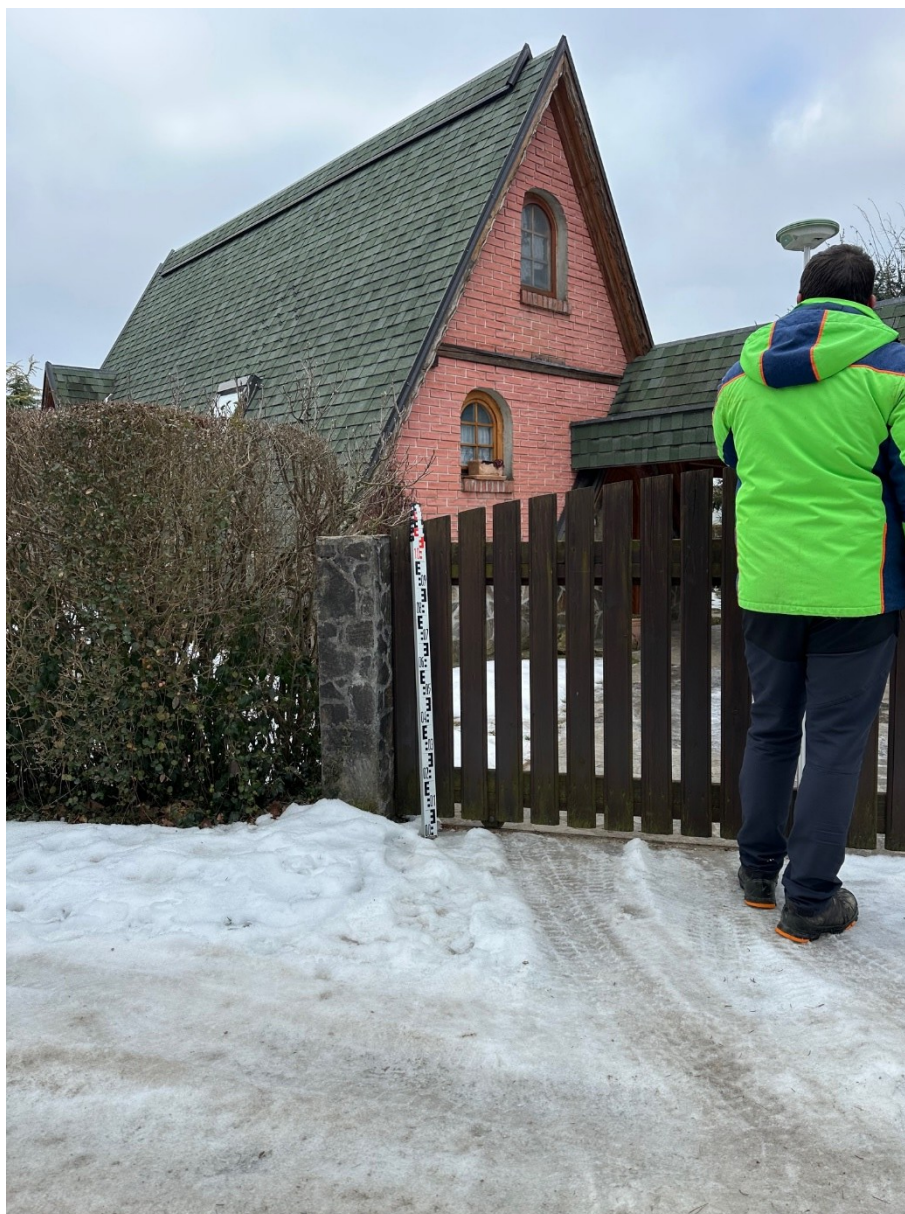
Slika 1: Gladina poplavne vode je segala 0,6m nad okoliškim terenom. Objekt ima visoko pritličje. Klet ni bila vidna.
