**ZADEVA:** Strokovno mnenje za odstranitev objekta v skladu s 151.b členom Zakona o interventnih ukrepih za odpravo posledic poplav in zemeljskih plazov iz avgusta 2023 - objekt z naslovom Rečica ob Paki b.št. (parc.št. 960/48), 3327 Šmartno ob Paki

### STROKOVNO MNENJE

# **Ogroženost od poplav in z njo povezane erozije v Letušu in Rečici ob Paki na območju sotočja Savinje in Pake**

## **Strokovno poročilo**

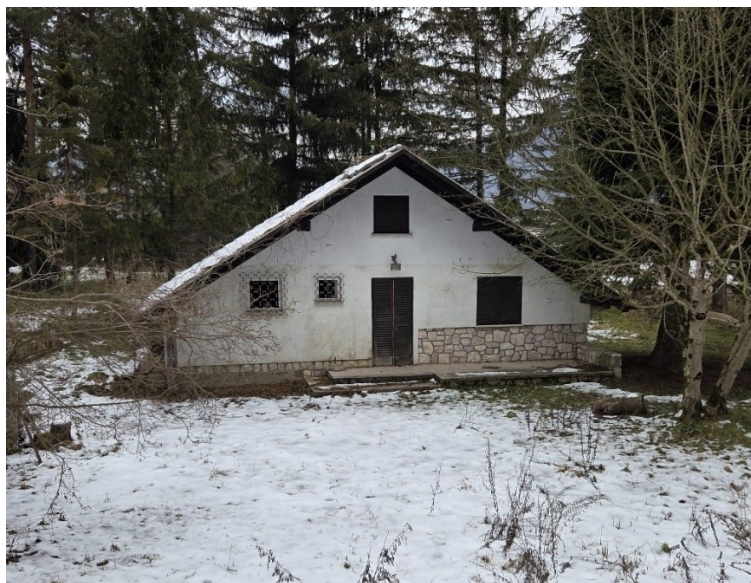
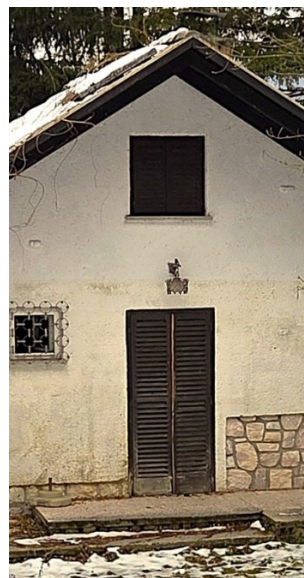
Objekt se nahaja ob levi brežini reke Savinje v naselju Roje na območju sotočja reke Savinje in Pake. Je enostanovanjska, dvoetažna stavba, zgrajena v 70-ih letih prejšnjega stoletja. Po etažnosti je sestavljena iz pritličja in podstrešja. To območje je poplavno ogroženo zaradi poplav, ki jih povzročata reka Savinja in reka Paka in je bilo v poplavah 4.8.2023 močno prizadeto. Tudi obravnavani objekt je bil poplavljen. Poplavljenost območja je segala v višino 2,5 m nad terenom, stanovanjsko pritličje stavbe je bilo zalito v celoti.

Slika 2: Fotografije objekta po elementarni nesreči z dne 4.8.2023

Zato na podlagi navedenega predlaga **NUJNO ODSTRANITEV** navedenega objekta iz tč. A na nepremičninah iz tč. B. tega mnenja v skladu s 151.a členom ZIUOPZP.

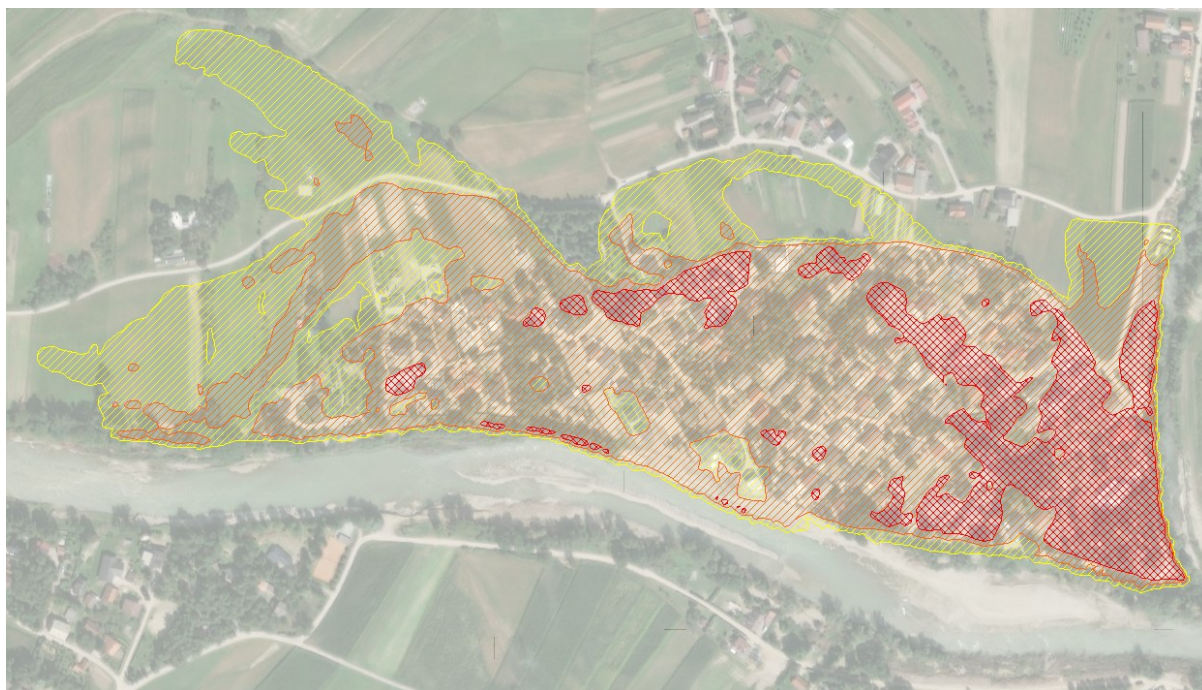
Na **Sliki 1** so prikazani rezultati računov – razredi poplavne nevarnosti na območju Roj. Na **Sliki 2** so poleg razredov poplavne nevarnosti prikazane točke meritev. Ob pregledu fotografij in na podlagi razgovora s prebivalci je ugotovljeno, da je se ustvaril poplavni tok, ki je tekel vzporedno s Savinjo in da je bi prehod konice visokovodnega vala sorazmerno kratek (manj kot 2uri). Po prehodu vala se je ustvarila nižja gladina, ki je vztrajala bistveno več časa (vpliv poroznosti in podtalnice).

**Slika 1:** Novelirani razredi poplavne nevarnosti (rdeča diagonalna šrafura obojestranska : velika poplavna nevarnost; oranžna diagonalna šrafura: srednja poplavna nevarnost; rumena šrafura: majhna poplavna nevarnost).

Razredi poplavne nevarnosti so določeni skladno z 11.členom *Pravilnika o metodologiji za določanje območij, ogroženih zaradi poplav in z njimi povezane erozije celinskih voda in morja, ter o načinu razvrščanja zemljišč v razrede ogroženosti* (Uradni list RS, št. 60/07) in na poplavne dogodke umerjenih hidravličnih modelov za pretoke Q10, Q100 in Q500. Rezultati računov potrjujejo terenske značilnosti. Med poplavo so se ustvarili 4 nivoji gladin in sicer zgornji na območju nad prečno cesto, nato ob Savinji na območju gorvodno od zajede ter nato ob prečni cesti ter najnižje gladine na območju najširšega dela. Na tem mestu in ob severno so zabeležene in izračunane največje globine (preko 1,5m).

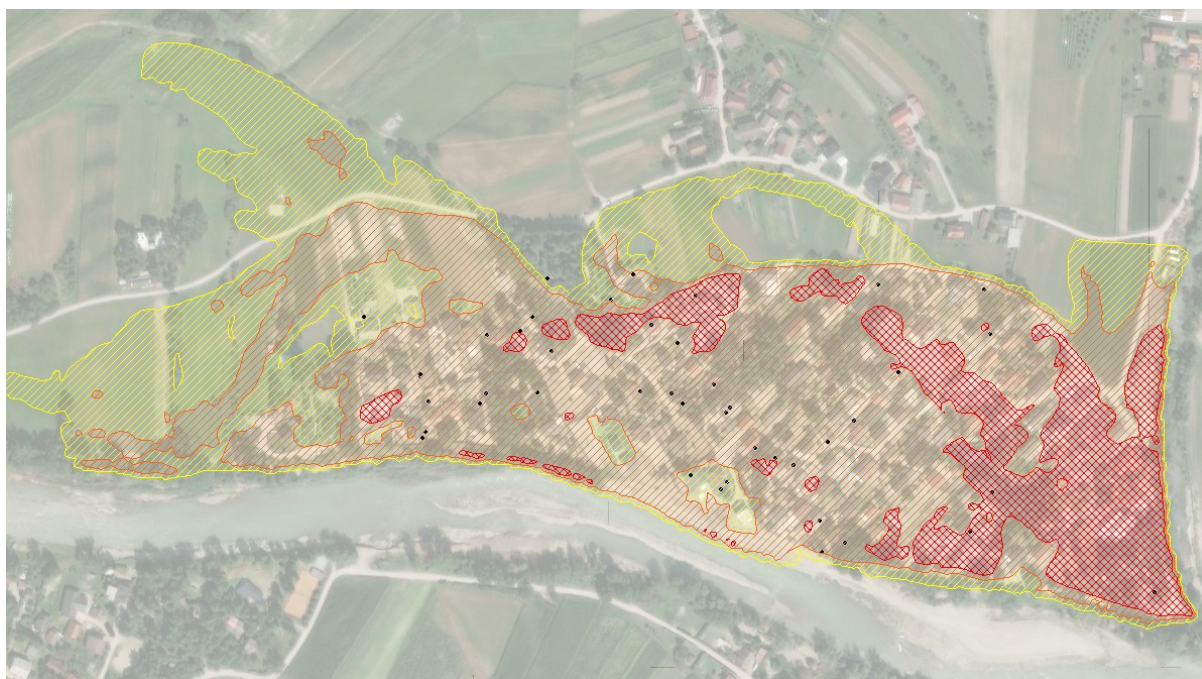
**Slika 2:** Novelirane karte poplavne nevarnosti s situacijo objektov.

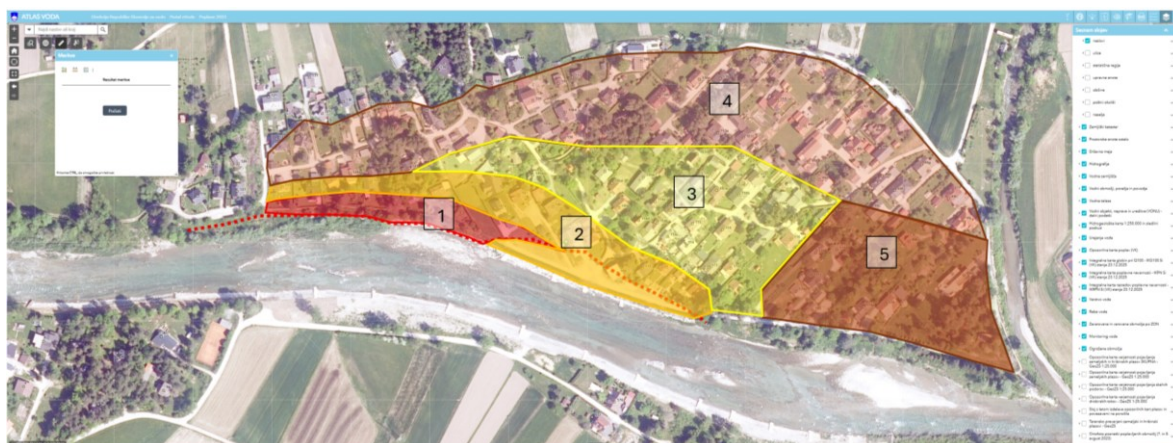
**Slika 5:** Razredi erozijske nevarnosti območja Roj.

**Območje 1** predstavlja **velik razred erozijske nevarnosti** in obsega območje brežine na konkavni strani krivine Savinje, kjer so hitrosti vode največje. Pričakovana debelina erozije presega 2 m (do lapornate podlage). Prav tako Savinja preliva nasipe na tem območju (regresivna erozije).

**Območje 2** predstavlja območje **srednje erozijske nevarnosti** z manj globoko erozijo, kot je ob brežini Savinje (približno 0,5 do 1,0 m). Na tem območju bi se mestom prišlo do odlaganja plavin.

**Območje 3** predstavlja območje **majhne erozijske nevarnosti**, ker se menjavajo procesi erozije in odlaganja.

**Območje 4** predstavlja območje odlaganja, kjer je na depresijskih območjih pričakovati debelino odloženega material večjo od 0,3 m, izven kotanja pa manj od 0,3 m (mulj) kar pomeni **v srednji oziroma majhnem razredu erozijske nevarnosti**,

**Območje 5** predstavlja območje, kjer so globine vode največje in ker je večinoma pričakovati odlaganje v debelini 0,3 m (mulj, plavje). To območje je **v srednjem razredu erozijske nevarnosti**.

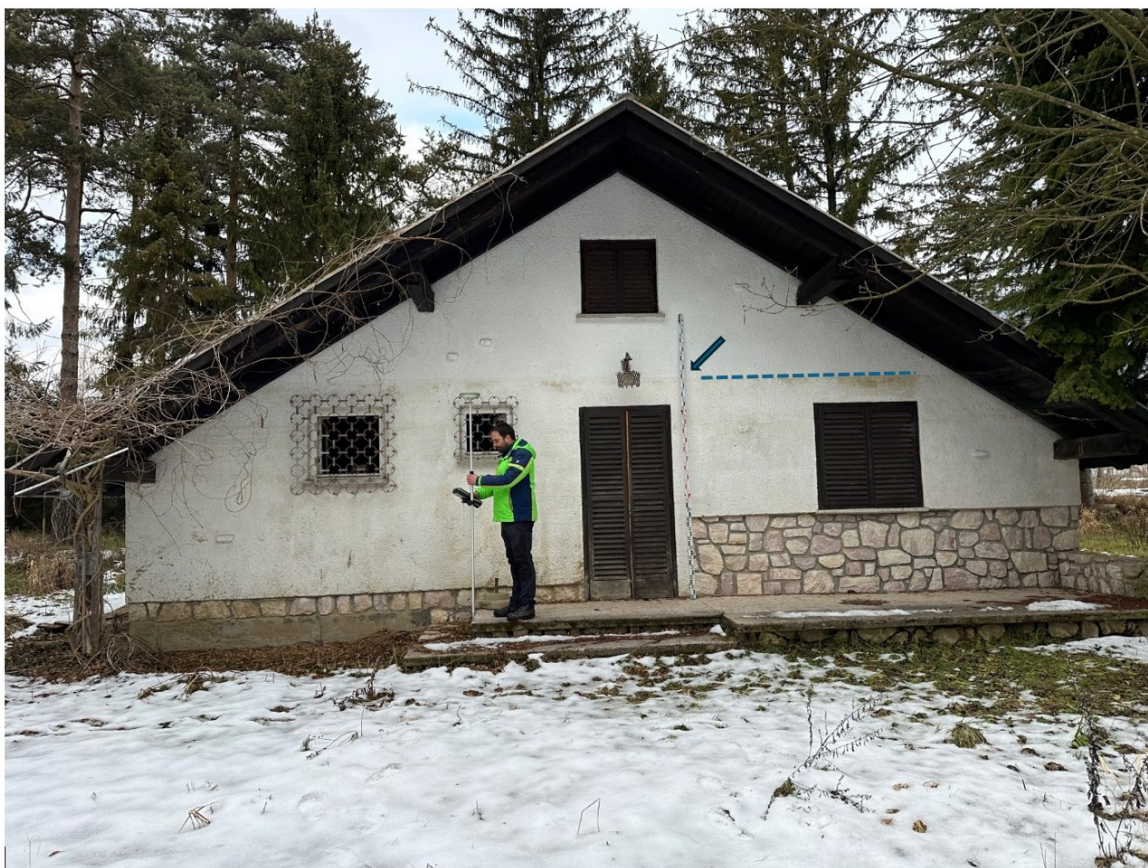
Slika 1: Globina poplavne vode nad teraso je bila med poplavo 2,35 m.

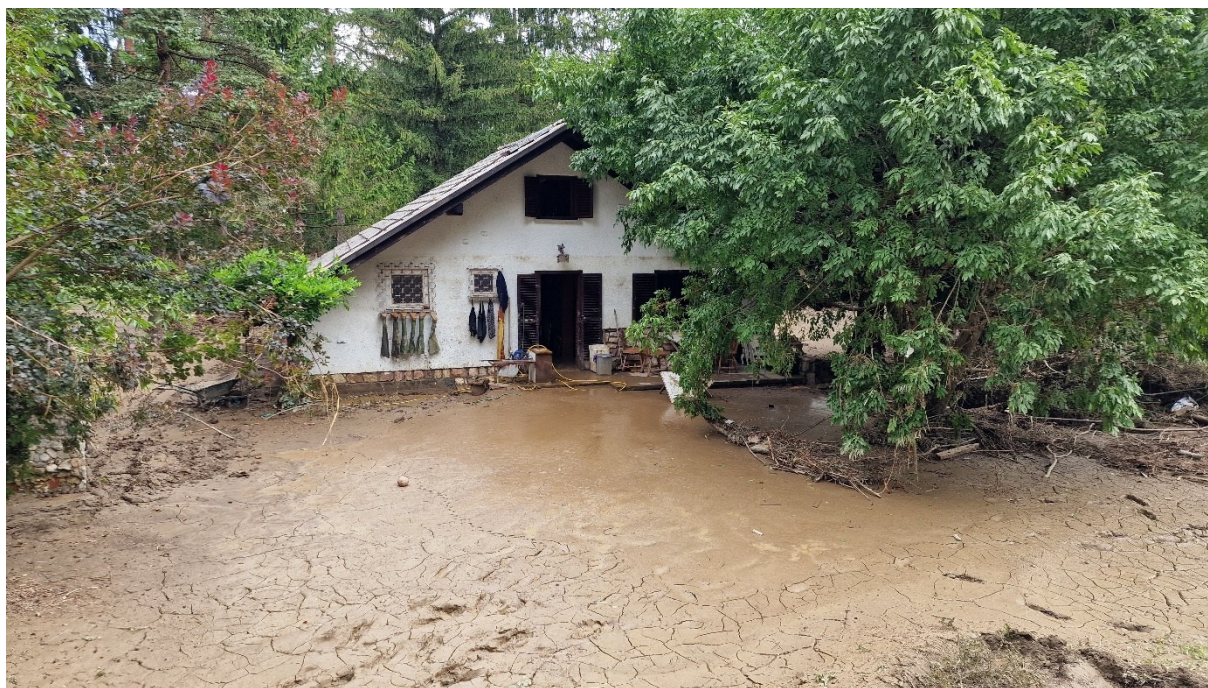
Slika 2: Objekt brez številke, globina vode 2,3 m, odloženo blato >0,3 m
