SEKTOR ZA PREISKOVANJE LETALSKIH NESREČ IN INCIDENTOV

Številka: 37200-6/2009/48-0010133

**KONČNO POROČILO**  
**O PREISKAVI LETALSKE NESREČE**  
**MOTORNEGA JADRALNEGA LETALA**  
**BLANIK L-13 SW »VIVAT« REGISTRSE**  
**OZNAKE S5-KAH, KI SE JE PRIPETILA**  
**06.08.2009 V BLIŽINI LETALIŠČA PTUJ**

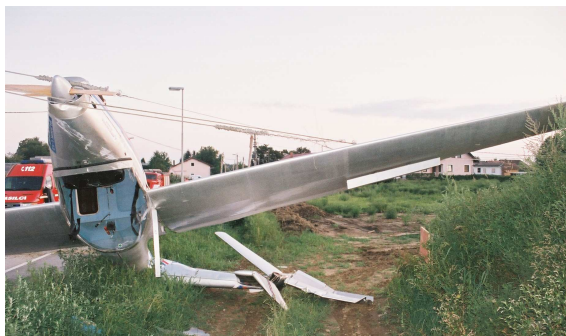
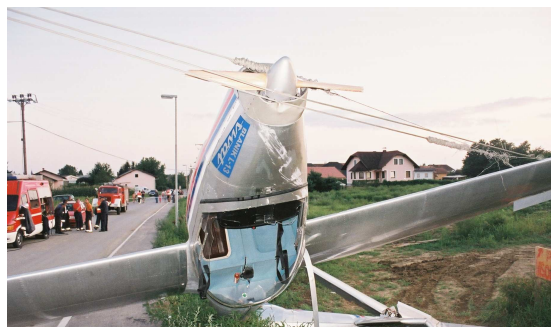
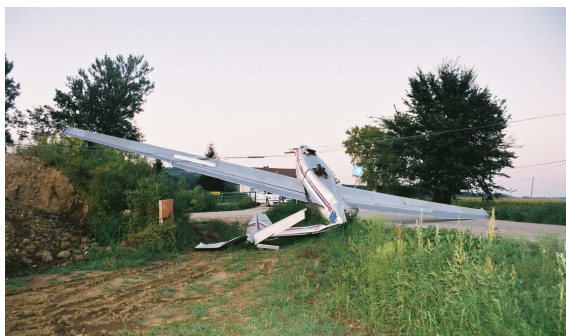
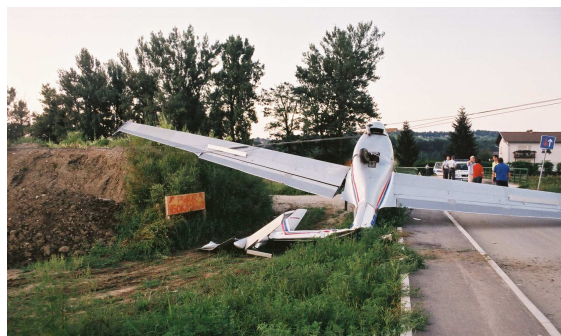
Po odboju od tal se je letalo zapletlo v žice električnega daljnovoda ter na njem obviselo (slike spodaj).

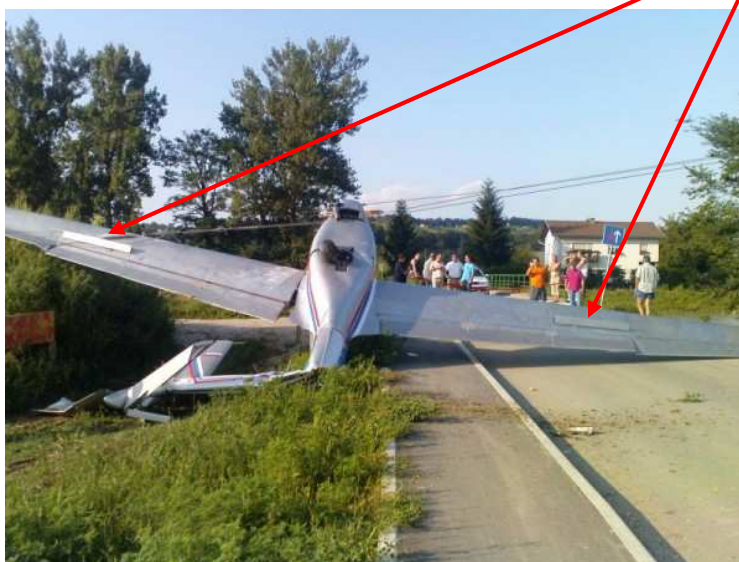
- Razbitina letala na mestu nesreče kaže na to, da je letalo **trčilo v tla z izvlečenimi zračnimi zavorami** (slika spodaj).

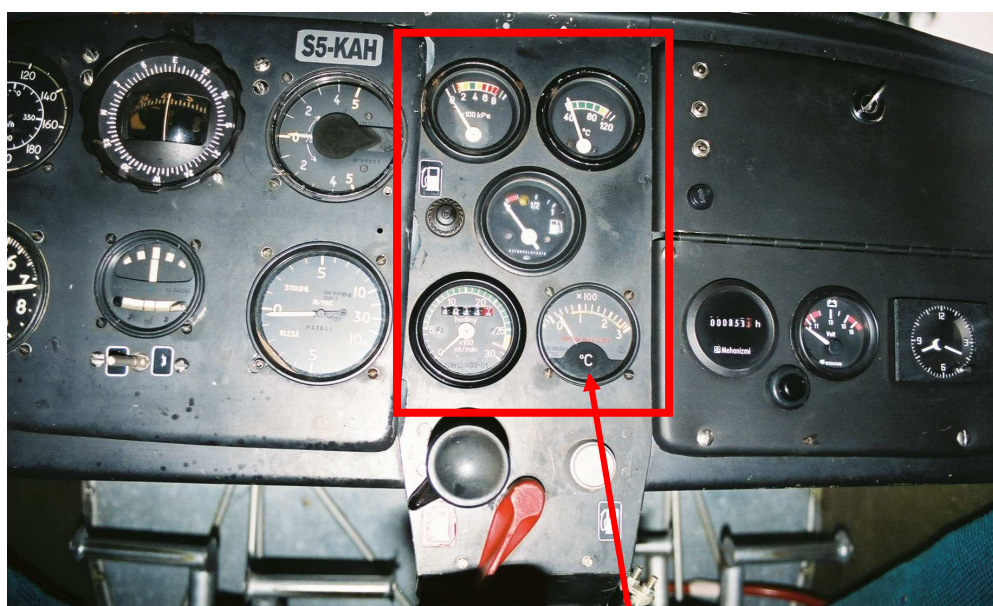
- S pregledom kabine v hrbtnem položaju letala je bilo ugotovljeno:
  - Merilnik zračne hitrosti: 0km/h
  - Višinomer: - **280m**, tlak nastavljen na **963 hPa (mb)**
  - Magnetni kompas: kurz  $203^0$
  - Precizni variometer (do  $\pm 5\text{m/s}$ ): za širino kazalca pod 0m/s (približno - 0,15m/s)
  - Grobi variometer (do  $\pm 30\text{m/s}$ ): za dve širini kazalca pod 0m/s (približno - 0,2m/s)
  - Indikator zavoja in zdrsa:
    - Indikator zavoja: stikalo izključeno, kazalec na »0«
    - Indikator zdrsa (libela): kroglica v krajnjem položaju
  - Gorivomer: izključen, kazalec na »0«
  - Inštrumenti motorja (slika spodaj):

- Tlakomer olja: 0 kPa
- **Termometer temperature glave motorja:**  **$30^0\text{ C}$**  nad nulnim položajem kar je bila posledica trčenja ob tla (op. lastnik trdi, da je bil kazalec pred letom na »0«)
- Termometer temperature olja: v začetnem (op. nulnem) položaju na  $40^0\text{ C}$
- **Obratomer:** 0 o/min, ura obratovanja motorja na **1011,4 h (= 1011 ur 24 min)**
- Glavno stikalo: **IZKLJUČENO** (op. izključil lastnik po trčenju)

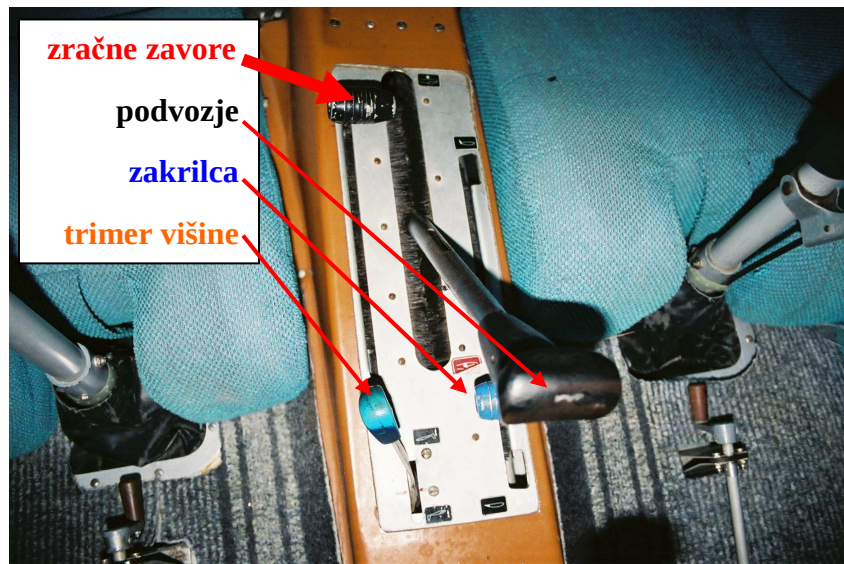
- Levi magnet (št. 1): VKLJUČEN
- Desni magnet (št. 2): VKLJUČEN
- Pipa za gorivo: ZAPRTA (op. zaprl lastnik po trčenju)
- Konzola krmiljenja s konfiguracijo letala (slika spodaj):
  - Zračne zavore: IZVLEČENE
  - Zakrilca: ODKLENJENA - IZVLEČENA okrog 1/5 kar znaša 0,7° (op. popolnoma izvlečena zakrilca: 3,5°)
  - Trimer višine: »NA REP«
  - Ročica uvlačljivega podvozja: v vmesnem položaju »uvlečeno – izvlečeno« - premaknjena v ta položaj kot posledica trčenja podvozja v nasip ceste

- Moč motorja: Poln plin (ročica v skrajnem sprednjem položaju)
- Čok: Zaprt

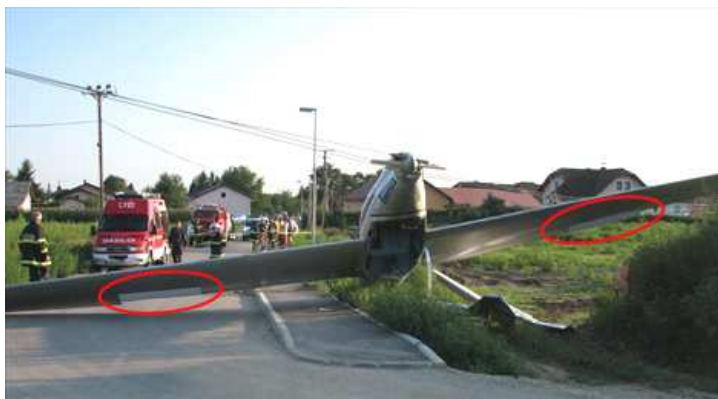
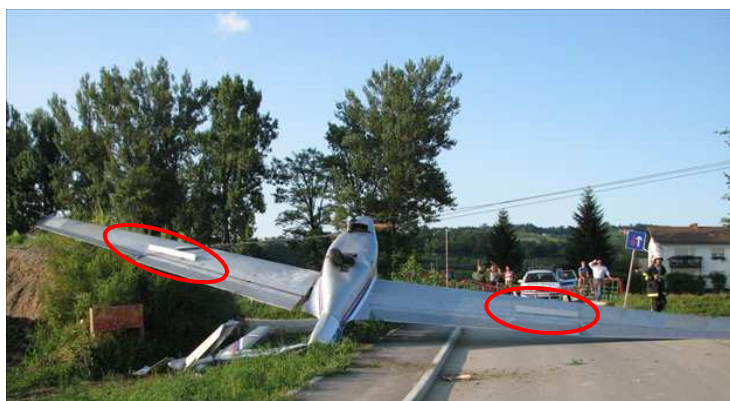
Na mestu nesreče so bile **zračne zavore izvlečene** (slike spodaj).

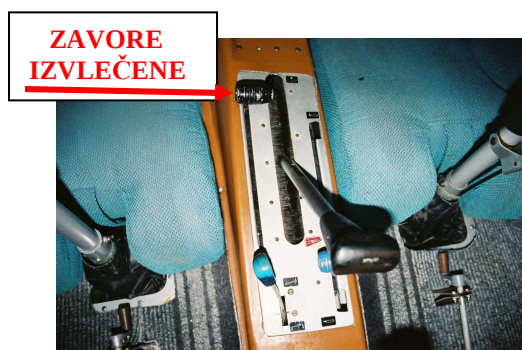
**Ročica zračnih zavor** v kabini je bila na mestu nesreče **v izvlečenem položaju** (slika spodaj).

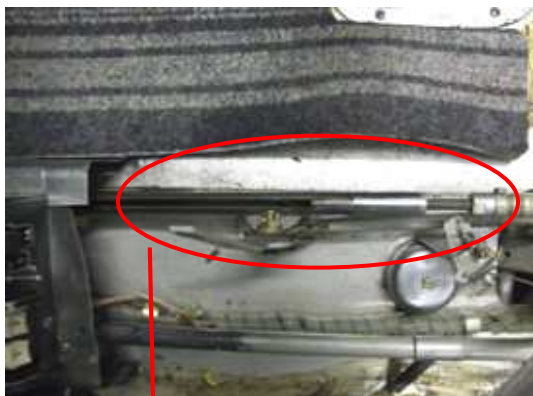
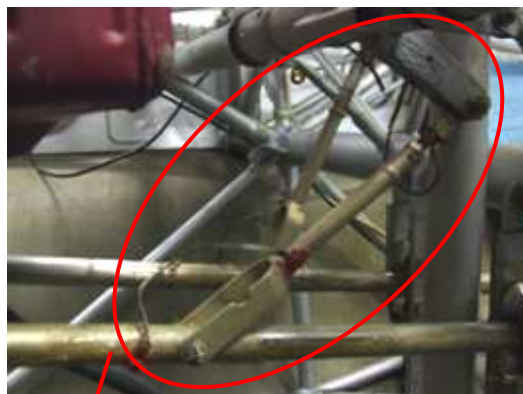
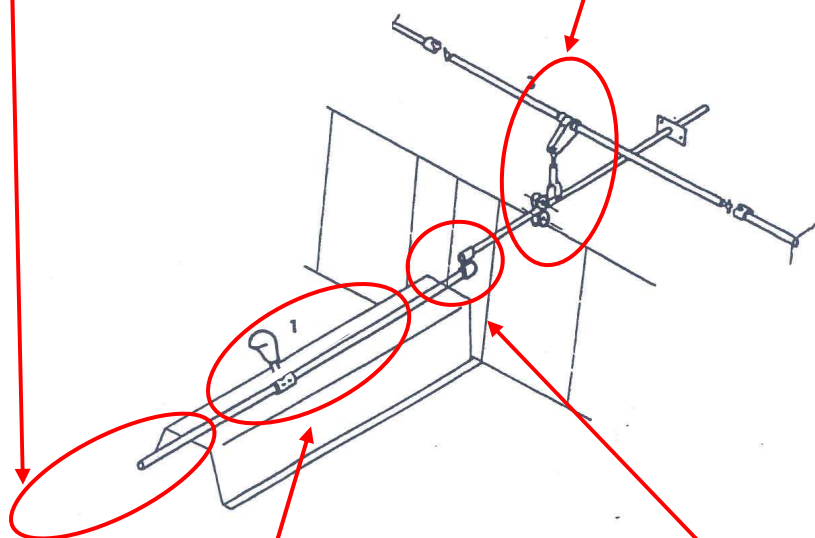
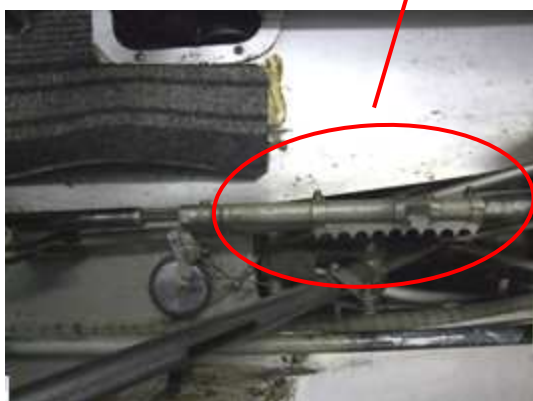
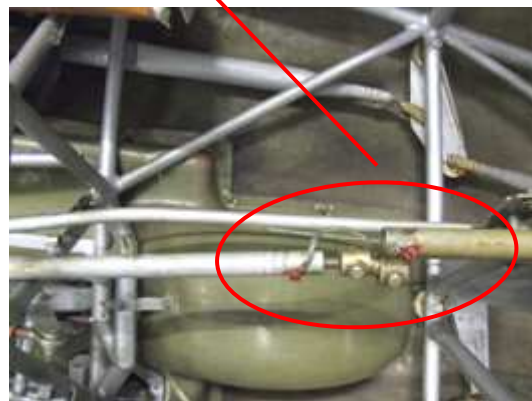
S podrobnim pregledom sistema zračnih zavor v trupu je bilo ugotovljeno, da so bile iste pred trčenjem v tla brezhibne (slike in skica na naslednji strani). Od uvoza letala v R. Slovenijo nihče ni posegal v sistem zračnih zavor. Opravljano je bilo le mazanje sistema skladno z navodili proizvajalca.

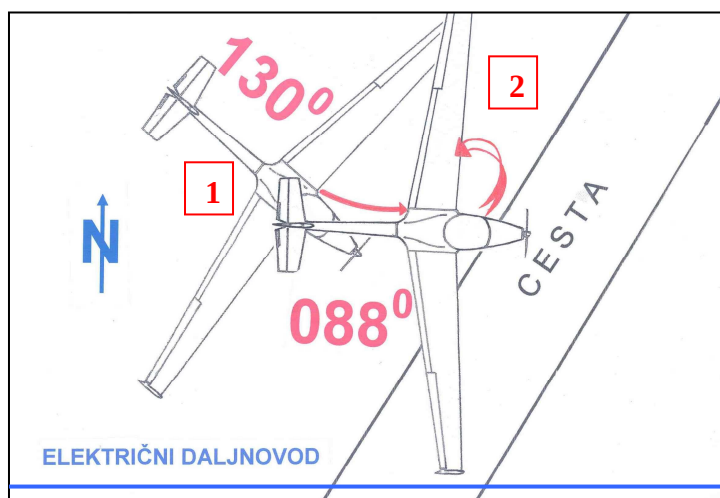
Pri poskusu podleta žic električnega daljnovoda je na začetku nasipa trčil ob tla z glavnim kolesom kar je povzročilo odboj letala od tal (skica spodaj in skica na naslednji strani – silhueta letala št. 1).

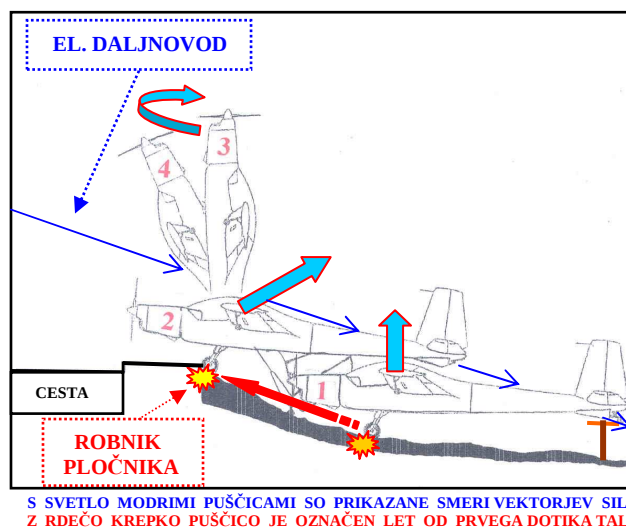
Po odboju se je letalo zasukalo v levo za okrog 40 stopinj. Glavno kolo je trčilo v betonski robnik pločnika cestišča (silhueta letala št. 2) kar je povzročilo dvig letala skoraj navpično

navzgor ob istočasnem rotiranju letala okrog vzdolžne osi za skoraj 180 stopinj (silhueta letala št. 3 in št.4). Po rotaciji je letalo v hrbtnem položaju omahnilo na žice električnega daljnovoda.

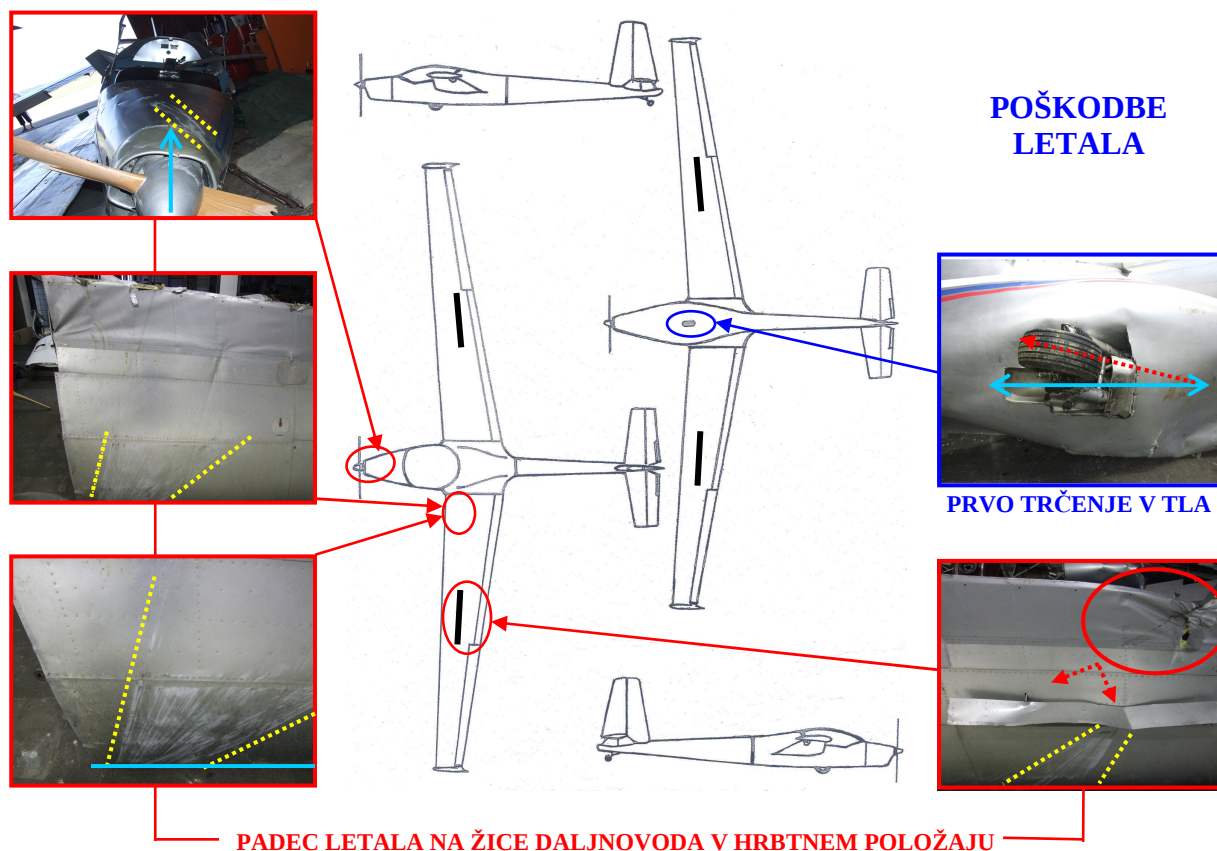
Letalo je padlo na žice daljnovoda v hrbtnem položaju, kar se potrjuje s sledmi na trupu in krilu letala, ki jih je povzročilo drsenje žic. Poškodbe so prikazane na skici in fotografijah:

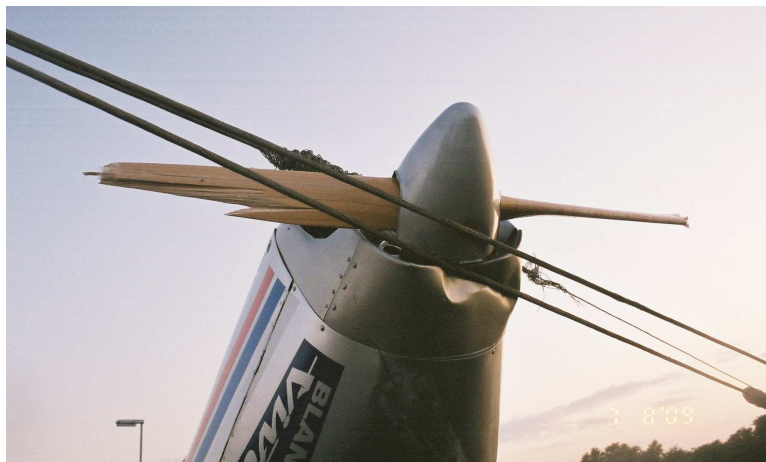
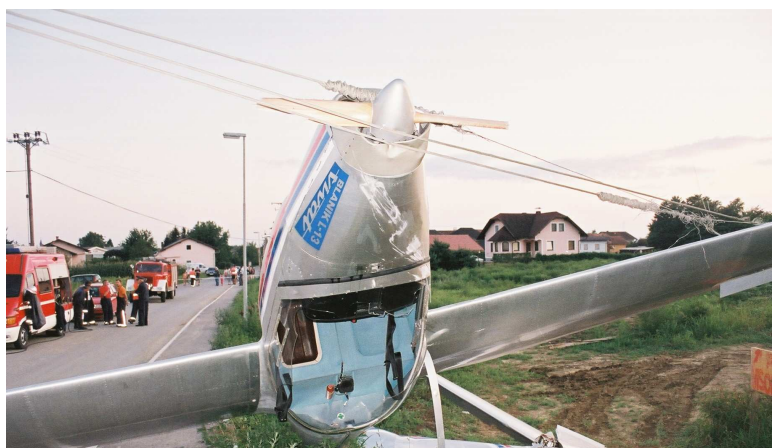
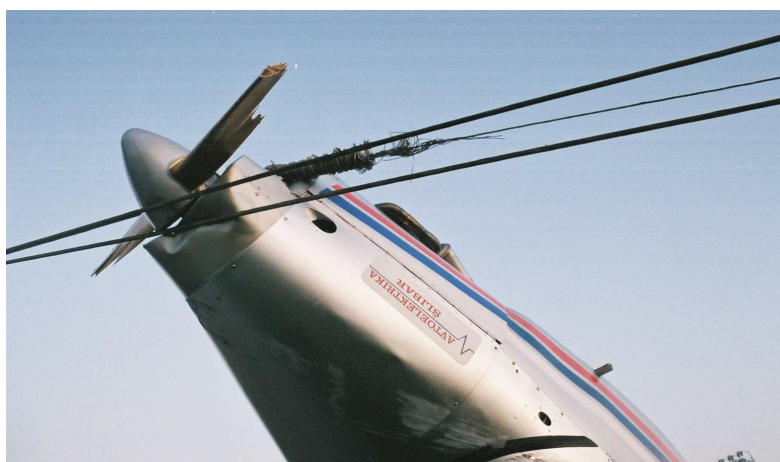
Po padcu letala na žice se je vrteči propeler zapletel v žice. Navitje žice okrog osi propelerja je povzročilo prekinitev delovanja motorja, letalo pa je obviselo na višini okrog 1,5m (slike spodaj).

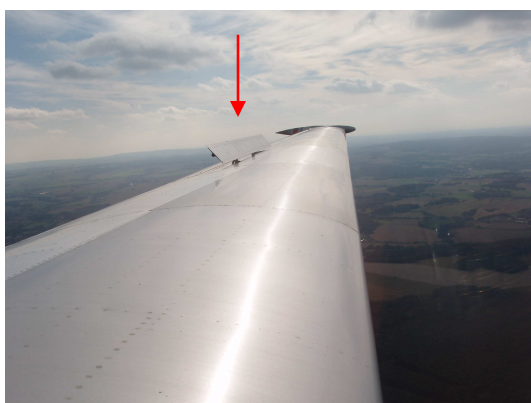
**LEVO KRILO**

5. Zračne zavore so s sedeža pilota dobro vidne vendar jih zaradi primanjkljaja časa pilot ni utegnil preveriti (sliki spodaj – posnetek na 10 krat večji višini. Vir: AAI).
