IHTIOLOŠKI MONITORING DRSTIŠČ NA HE BOŠTANJ V LETU 2018

poročilo o projektni nalogi

Naročnik: **HIDROELEKTRARNE NA SPODNJI SAVI, d.o.o.**
Cesta bratov Cerjakov 33a
8250 Brežice

Št pogodbe: HESS 227/2017

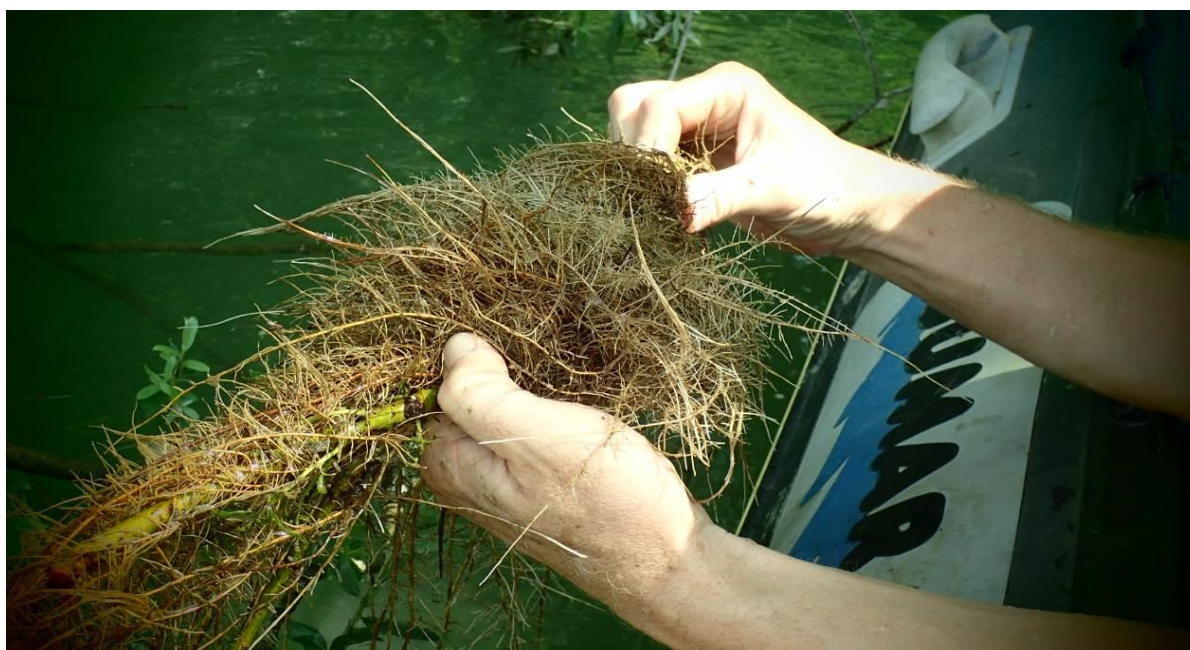
Slika 2: Iskanje iker na koreninskih laskih vrbe (*Salix sp.*)

pregledali potopljen rastlinski material (Slika 2). Na podlagi izkušenj pri prejšnjih pregledih drstič smo bili pozorni predvsem na potopljene rastline rmanca (*Myriophyllum sp.*), delno potopljene vrbe (*Salix sp.*), trstičje (*Phragmites sp.*) in šaše (*Carex sp.*), ki se povešajo v vodo. Pregledali smo tudi drug živ rastlinski material, medtem ko se na odmrlo vejevje nismo osredotočali. Podrobneje smo pregledali tudi izlivne odseke nekaterih pritokov. Ker podroben pregled vseh potencialnih drstič v dveh terenskih dneh ni možen, smo med plovbo po celotni akumulaciji večino za drst primernih mest popisali, podrobneje pa smo pregledali le posamezne odseke. Del najdenih iker smo na več mestih odvzeli in jih v akvarijih valili do izvalitve ter jih nato gojili do velikosti, pri kateri smo lahko določili vrsto. Na nekaterih mestih smo zajeli tudi ribji zarod. Ribe smo sprva hranili s planktonom iz bližnjega ribnika in s suspenzijo praživali, pripravljeno iz sena. Kasneje smo jih hranili z industrijsko pripravljeno ribjo hrano. V jeseni 2018, ko so ribe dovolj zrasle, smo jih določili do vrste in nato domorodne vrste spustili nazaj v naravo.

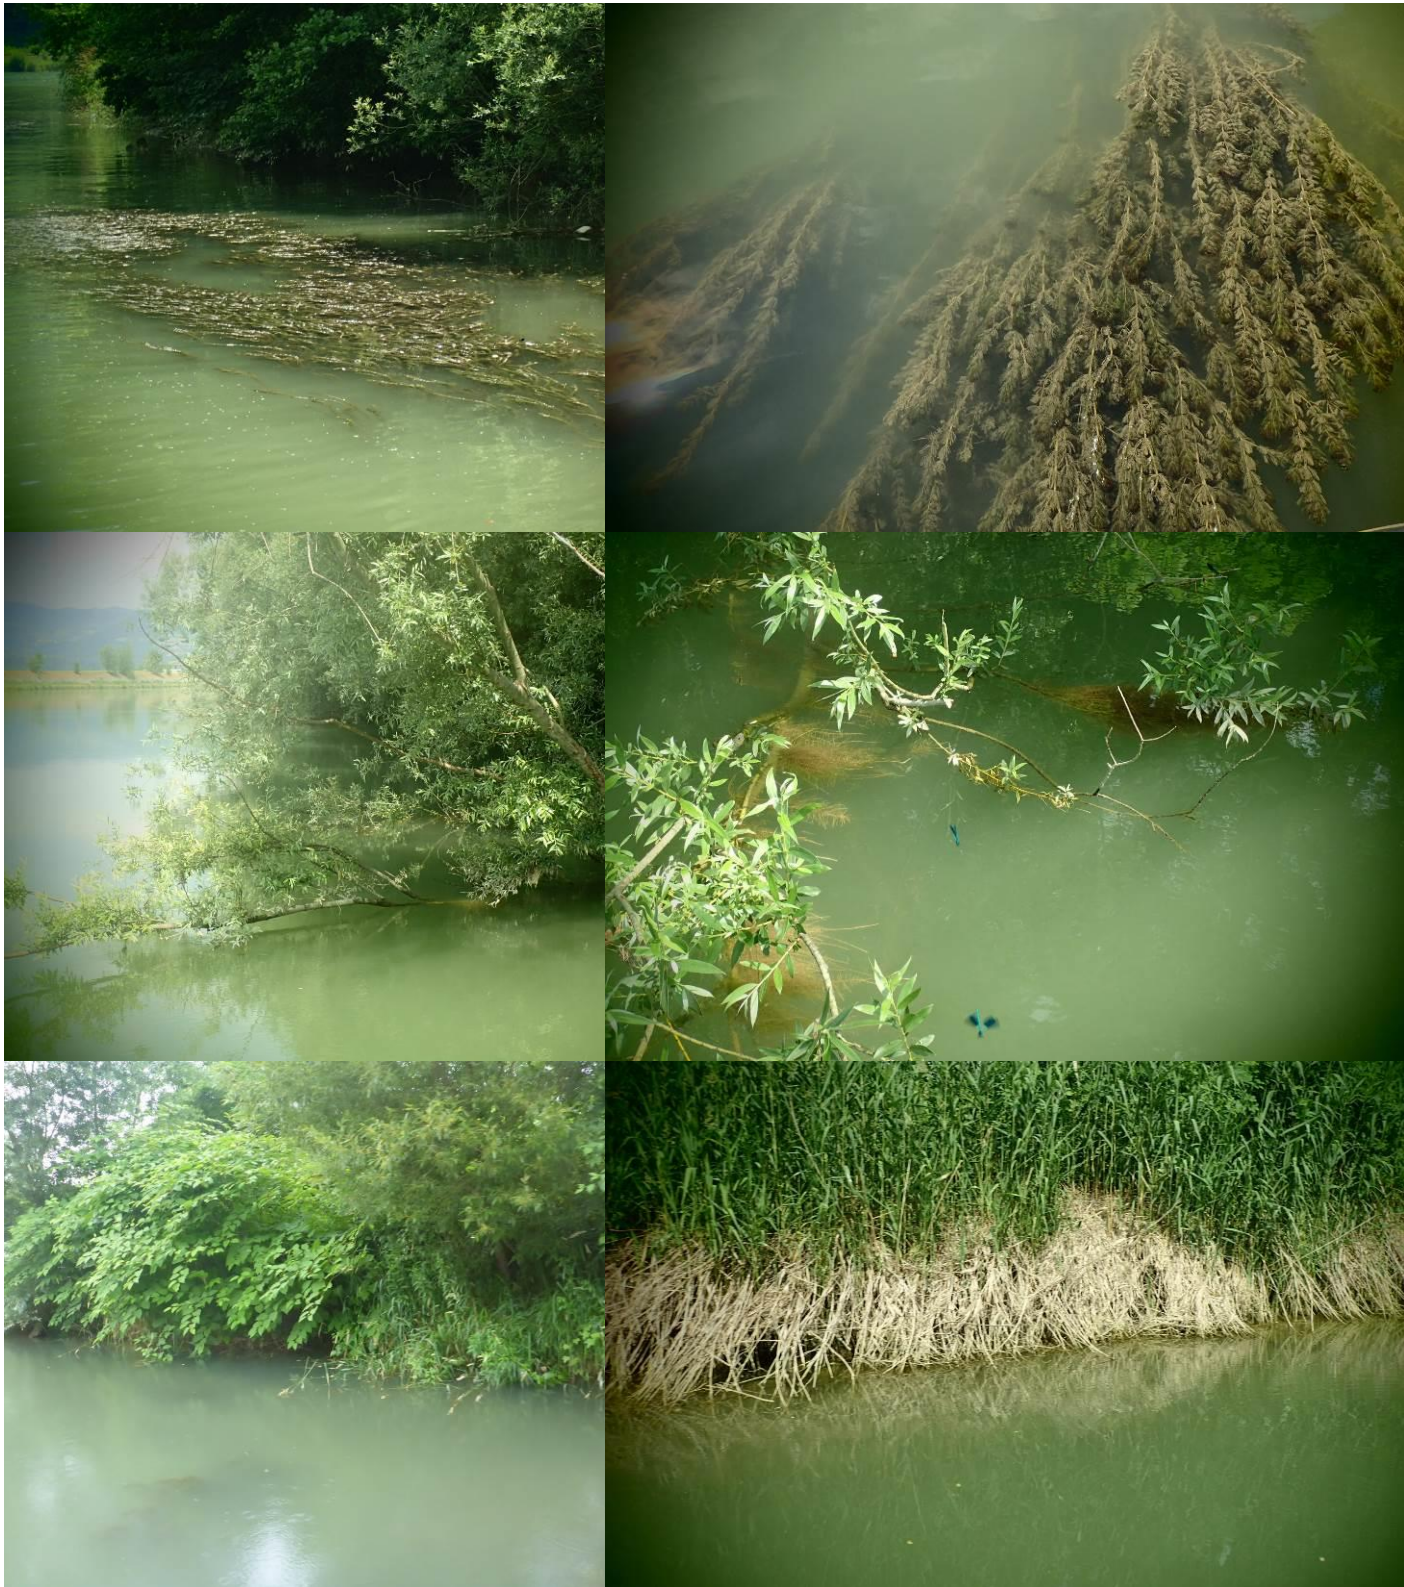
Slika 4: Trije tipi habitata, primerni za drst fitofilnih drstnic: rmanec, v sredini koreninski prepleti vrb in spodaj druge višje rastline, ki se z brežin povešajo v vodo.

1. Rmanec je višja rastlina, ki raste popolnoma potopljena in lahko doseže tudi preko 2 m v dolžino in tolerira tudi hladno vodo, vendar pozimi izgubi skoraj vse liste (Rataj in Horeman, 1977). Rmanec pogosto raste v skupinah, kjer lahko tvori zelo veliko površino v celotnem vodnem stolpcu, na katero se lahko prilepijo iker fitofilne vrst rib. Ker gre za popolnoma potopljeno rastlino, so drstiča na rmancu manj občutljiva na nihanja vode zaradi delovanja elektrarn (Slika 4). Zaradi rasti v celotnem vodnem stolpcu so te rastline močno podvržene zamuljenju, ki onemogoča pritrditev iker ali povzroči njihovo zadušitev. Rmanec je najbolj pogosto izbran substrat za odlaganje iker fitofilnih drstnic, kot smo ugotovili znašimi raziskavami spodnjiesavskih akumulacij.

2. Iz potopljenih dreves ali posameznih vej vrb na posameznih mestih izraščajo gosti prepleti koreninic (Slika 4, v sredini). Prepleti koreninic sicer nudijo veliko površino za odlaganje iker, vendar so ti prepleti bolj točkovni in ne segajo preko celotnega stolpca, saj korenine rastejo tik pod vodno površino. Opažamo tudi, da so prepleti korenin manj podvrženi zamuljenju kot rmanec. Ta tip drstiča je občutljiv na nihanje vodne gladine, saj ob večjih padcih vodostaja korenine pogosto ostanejo na suhem.

3. Druge višje rastline, ki rastejo na brežinah in se povešajo nad in v vodo, so tretji tip fitofilnega drstiča (Slika 4). Običajno so to razne grmovnice, zadostno površino pa lahko predstavljajo tudi šopi trav in šašev. Ta drstiča so v času visokega vodostaja zelo primerna kot drstni habitat, saj so lahko pasovi povešenih rastlin zelo dolgi in gosti. Kljub

temu je primernost takšnega habitata le navidezna, saj v času denivelacije rastline v celoti ostajajo na suhem, ikre na teh rastlinah pa propadejo.

2. Ocenjujemo, da je primernih mest za drst fitofilnih drstnic v akumulaciji dovolj. Predvsem zaradi razrasti rmanca fitofilna drstiča v akumulaciji zavzemajo relativno veliko površino. Problematična so lahko drstiča tik ob brežinah, ki predstavljajo nekakšno past, saj na obrežno rastlinje odložene ikre zaradi dnevnih denivelacij ostanejo na suhem, kjer se hitro posušijo. Tudi uspešnost drsti v naravi niha iz leta v leto, saj je odvisna od pogojev, ki takrat vladajo v naravi. Z upoštevanjem tako razmer v naravi, potreb po električni energiji, načina delovanja hidroelektrarn ter na drugi strani ribiške stroke in potreb ribiških družin je mogoče pripraviti usklajen režim delovanja hidroelektrarn v času drsti, ki se lahko izvede vsakih nekaj let ter se tako zagotovi rekrutacijo oziroma porast številčnosti izleženega zaroda vrst, ki jih nihanje gladine vode v akumulaciji najbolj prizadene. Optimizacija vodostaja v akumulaciji v času drsti ni potrebna vsako leto. FAO smernice (Leandro, 2001) priporočajo, da se tako optimizacijo vodostaja v akumulaciji izvede vsake 2- 4 leta. Da bi povečali površino, primeno za drst fitofilnih drstnic, se včasih postavljajo tudi plavajoča drstiča, vendar le-ta ne zmanjšajo propadanja iker ob brežinah, ki so posledica denivelacij.

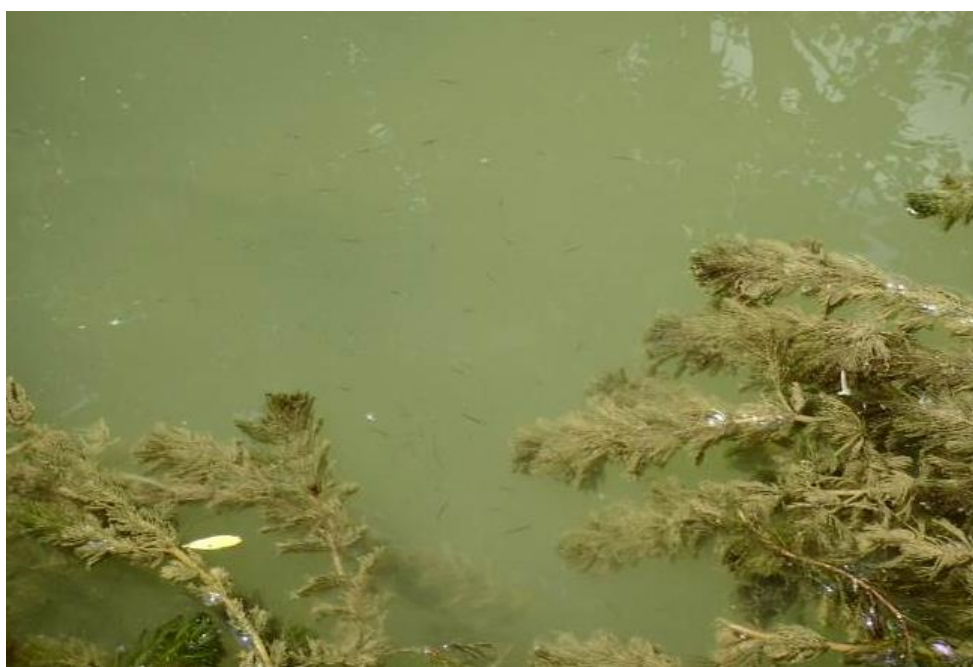
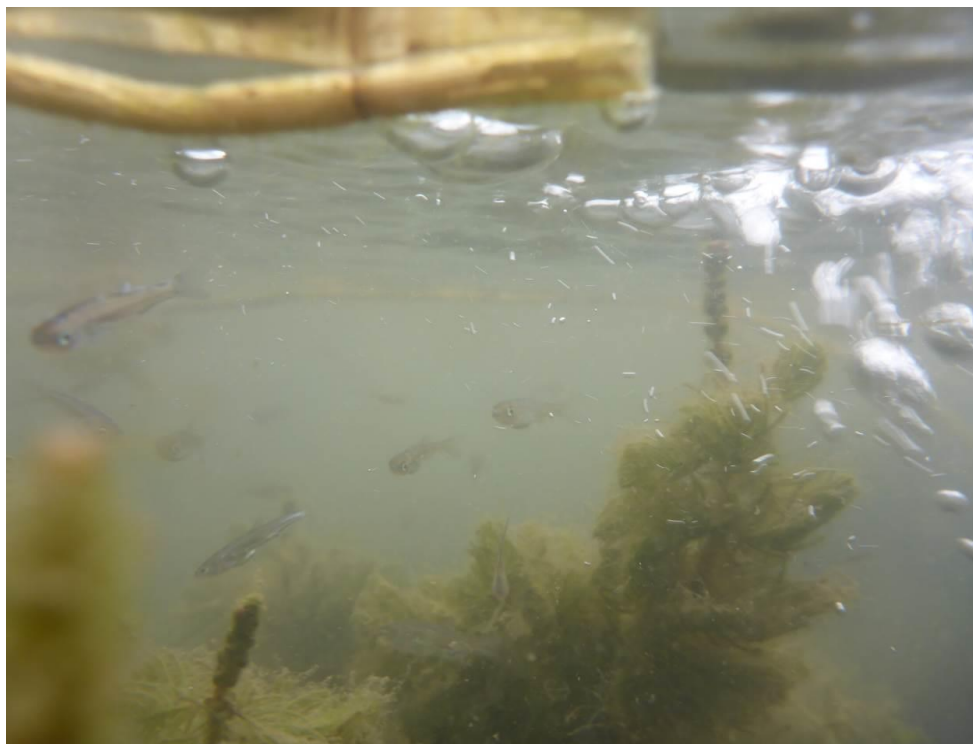
Slika 5: Zarod se pogosto zadržuje blizu mesta izvalitve. Na sliki zarod ob drstiču na rmancu.

Za uspešno preživetje posameznih vrst rib so poleg drstič zelo pomembni tudi habitati, kjer se zadržujejo zarod in mladice (zatočišča). Po naših opažanjih se zarod litofilnih vrst rib sprva zadržuje večinoma ob drstičih med posameznimi rastlinami rmanca (Slika 5) in ob vrbovih prepletih, kasneje pa tudi ob brežinah. Mladice se v toplejšem delu leta rade zadržujejo v plitvinah, kjer so varne pred večjimi ribjimi plenilci (Slika 6).

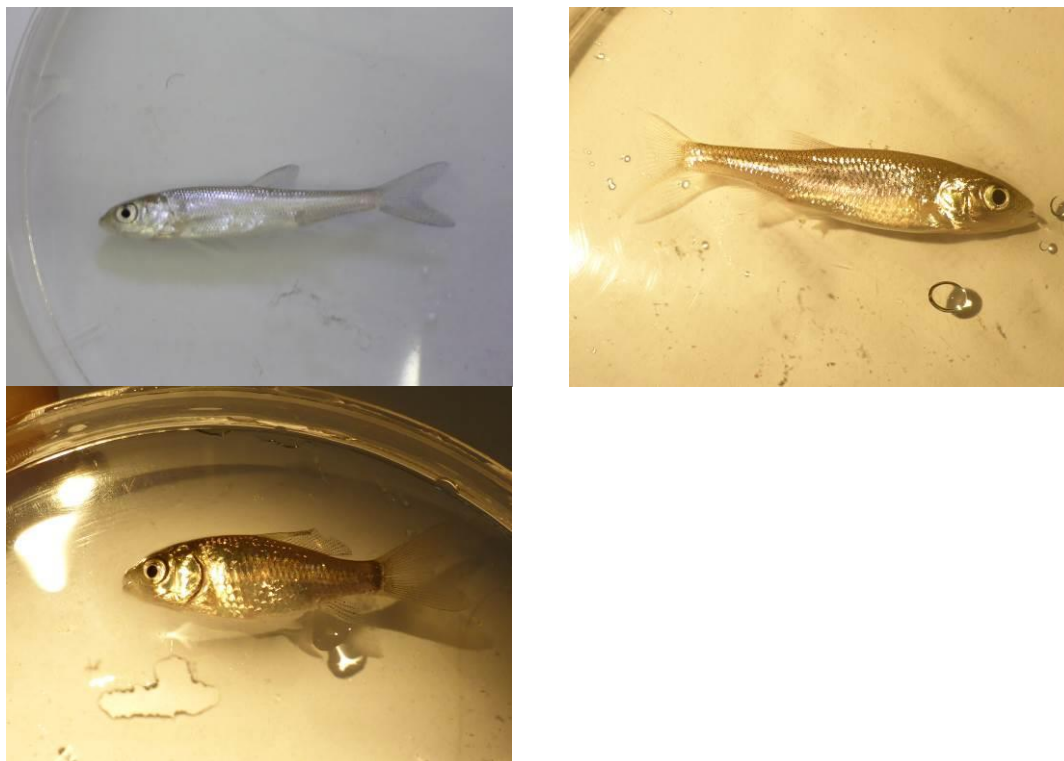
Slika 7: Ribe, vzrejene iz zaroda, zajetega v akumulaciji HE Boštanj. Zgoraj levo, v smeri urinega kazalca: podust, klen, srebrni koreselj.

Iz vzorca iker, ki smo ga prinesli v akvarije, nismo uspeli vzrediti rib, saj je večina iker odmrla že v fazi prenosa v akvarije. Iz zajetega zaroda, ki smo ga zajeli na več mestih v akumulaciji, smo uspeli vzrediti klene, podusti in srebrne koreslje (Slika 7).

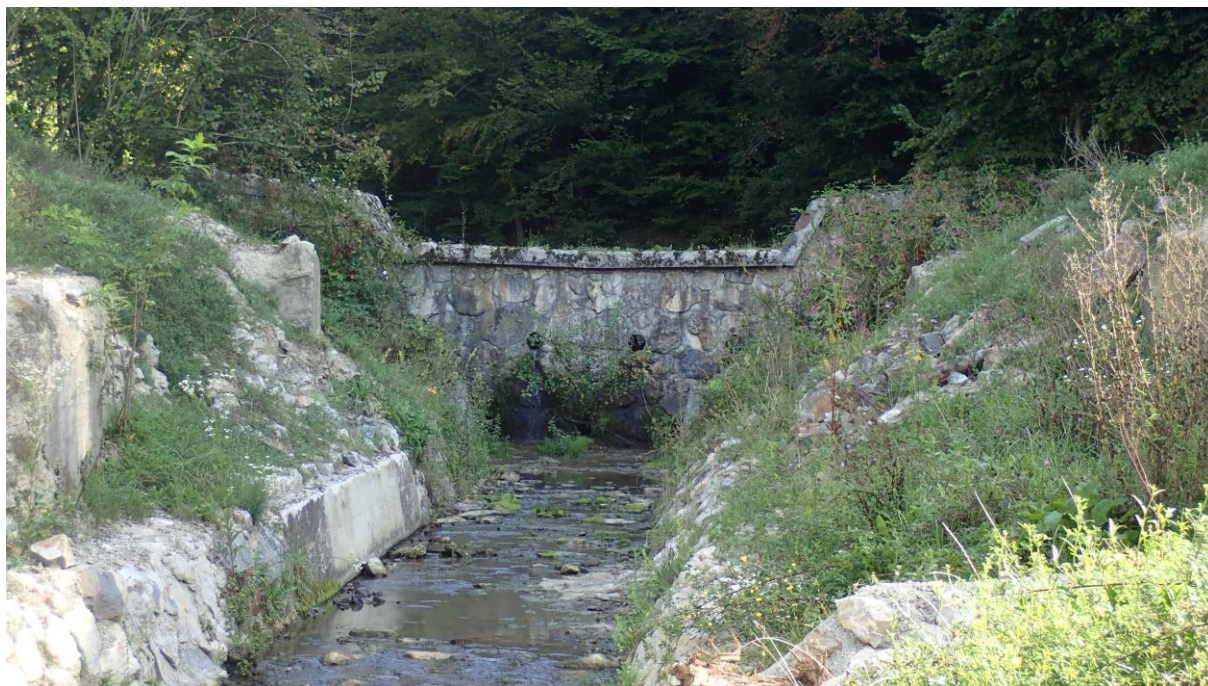
Slika 8: Prodna pregrada na Črnem potoku onemogoča migracije rib.

Vse pritoke na območju akumulacijskega bazena HE Boštanj zaznamujejo neustrezne tehnične ureditve (regulacije) izlivnih delov, na večjih pritokih (Podvinski potok, Črni potok, Prapreški potok, Apneniški potok) pa tudi za ribe neprehodne prodne pregrade. Litofilne drstnice, ki še živijo v akumulaciji HE Boštanj, in iščejo drstišča v pritokih, imajo zaradi majhnih in manj vodnatih potokov zelo malo možnosti za drst, dodatno pa jim je zaradi neprehodnih prodnih pregrad onemogočen dostop tudi do teh redkih primernih mest.

-
4. Najpomembnejši ukrep, s katerim bi lahko izboljšali razmere za litofilne drstnice, je vzpostavitev dolvodne in gorvodne prehodnosti reke Save in povezanosti (prehodnost) med pritoki in Savo. Predlagamo, da pristojne službe pristopijo k ureditvi prehodnosti Save in k odstranitvi prodnih zadrževalnikov na Črnem potoku, Podvinskem potoku in Kobiljskem potoku. Hkrati bo na ta način sediment ustrezne zrnivosti lahko prispel do izlivnega dela pritokov tik pred akumulacijo in na ta način omogočal vzpostavitev novih litofilnih drstič.
