## **POROČILO O DOLOČANJU RAVNI HRUPA V OKOLJU Z MERITVAMI ZA**

**GABRIJEL ALUMINIUM d.o.o., Pod jelšami 7, 1290 Grosuplje**

**Evidenčna oznaka: 2121a-18/45889-20 PR**

## **POROČILO O OBRATOVALNEM MONITORINGU HRUPA V OKOLJU ZA**

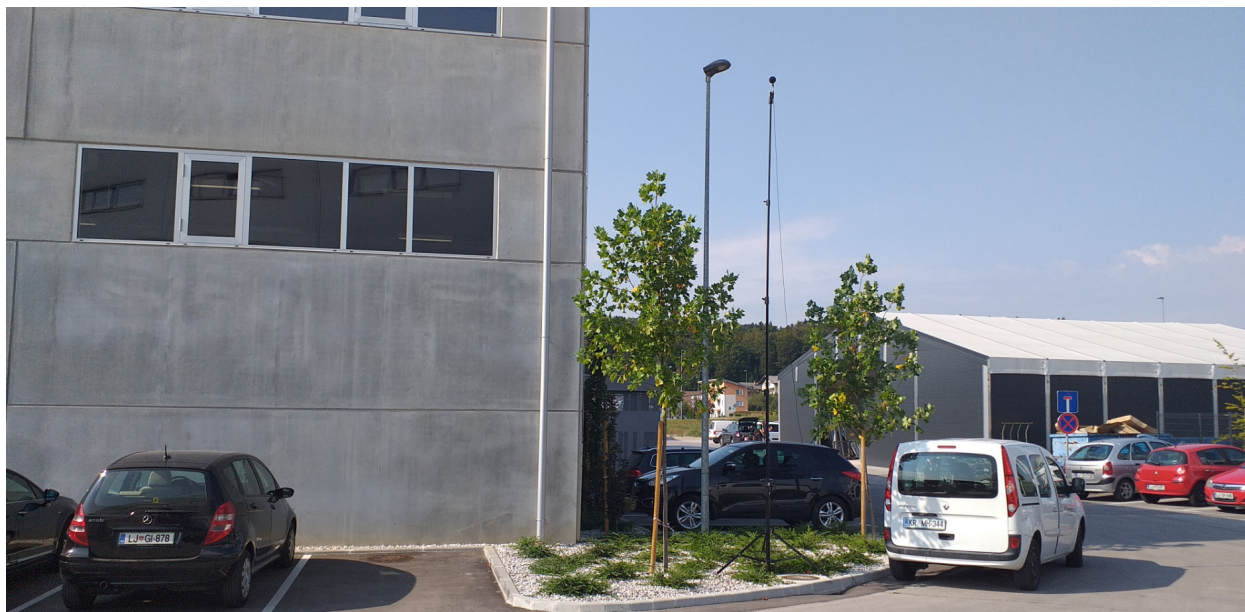
**Merilno mesto MM1** (GK koordinate Y=474220, X=91590) je pri poslovni stavbi Bossplast d.o.o. (Pod jelšami 5), ob robu ceste, cca. 45 m od sredine objekta vira hrupa oziroma 15 m od južne fasade objekta vira hrupa. Pomembnejših ovir za širjenje hrupa iz vira hrupa ni.

**Fotografija 1:** Merilno mesto MM1 in poslovna stavba Bossplast d.o.o., Pod jelšami 5

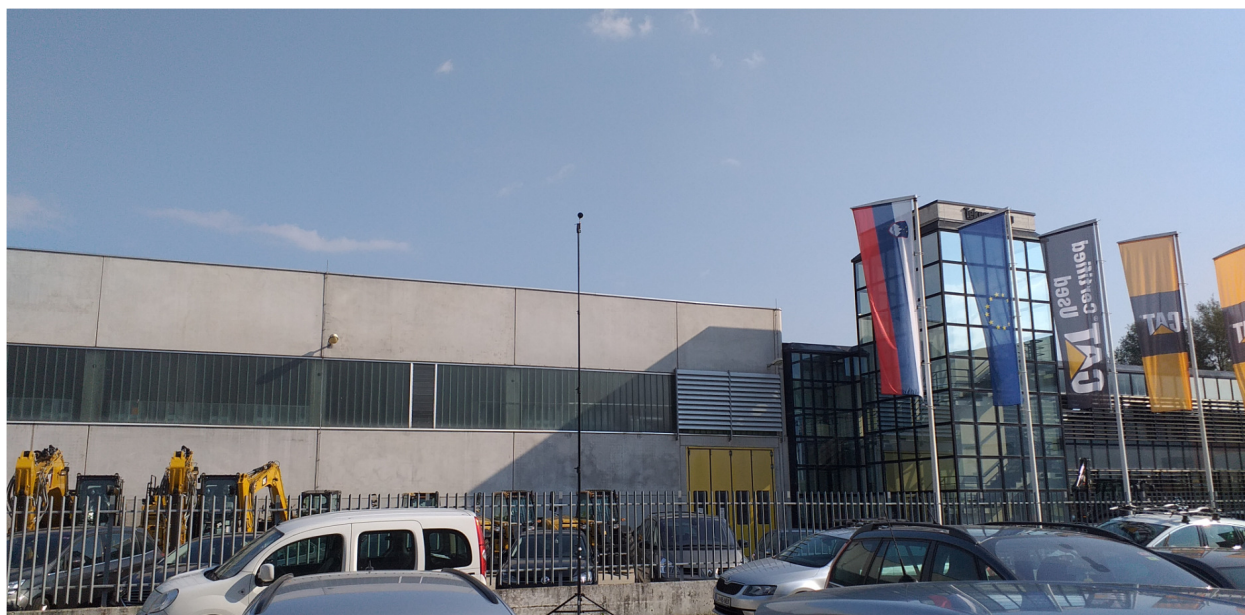
**Merilno mesto MM2** (GK koordinate Y=474269, X=91644) je pri poslovni stavbi Teknoxgroup Slovenija d.o.o. (Pod jelšami 10), ob ograji, 20 m od stavbe, cca. 15 m od severne fasade objekta vira hrupa. Pomembnejših ovir za širjenje hrupa iz vira hrupa ni.

**Fotografija 2:** Merilno mesto MM2 in poslovna stavba Teknoxgroup Slovenija d.o.o., Pod jelšami 10
