**OCENA STANJA TAL NA OBMOČJU POSTAVITVE NOVE ŠESTSEDEŽNICE  
MAŠINŽAGA NA ROGLI  
(za UNITUR d.o.o.)**

Št. poročila: **Eurofins ERICo Slovenija DP 231/08/22**

Datum: **29. 8. 2022**

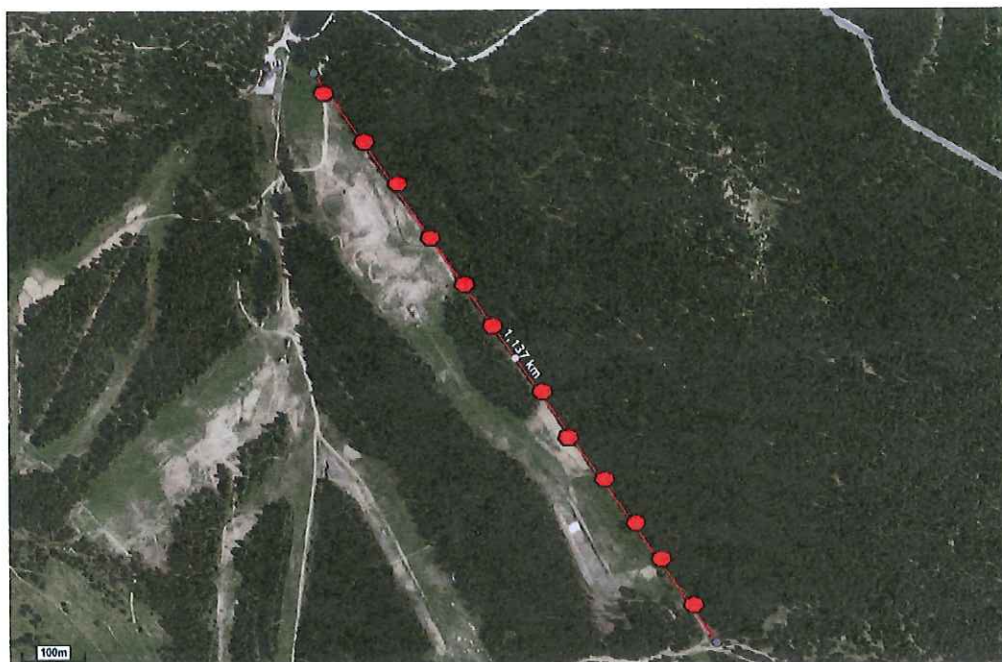
Odvzemna mesta za odvzem vzorcev tal so enakomerno razporejena na območju obstoječe trase vlečnic Mašinžaga 1 in 2 (na dolžini 1137 m). (Slika 2).

*Slika 2: Odvzemna mesta na območju predvidene obnove vlečniških naprav na Mašinžagi (podlaga: Atlas okolja, avgust 2022) .*

Na obravnavani trasi je bil odvzem vzorcev izveden s svedrasto pedološko sondo. S svedrasto pedološko sondo so odvzeti volumsko izenačeni podvzorci zemljine iz skupno 12 odvzemnih mest do globine 0,3 m. Odvzeti podvzorci obravnavane trase vlečnice so združeni v sestavljen vzorec, ki smo ga obravnavali kot reprezentativni vzorec za tla na območju obravnave. Skupna teža združenega vzorca tal je znašala približno 4 kg. Oblikovali smo en sestavljene vzorce, ki smo ga vodili pod terensko oznako **1150/856/22** (Priloga 1).

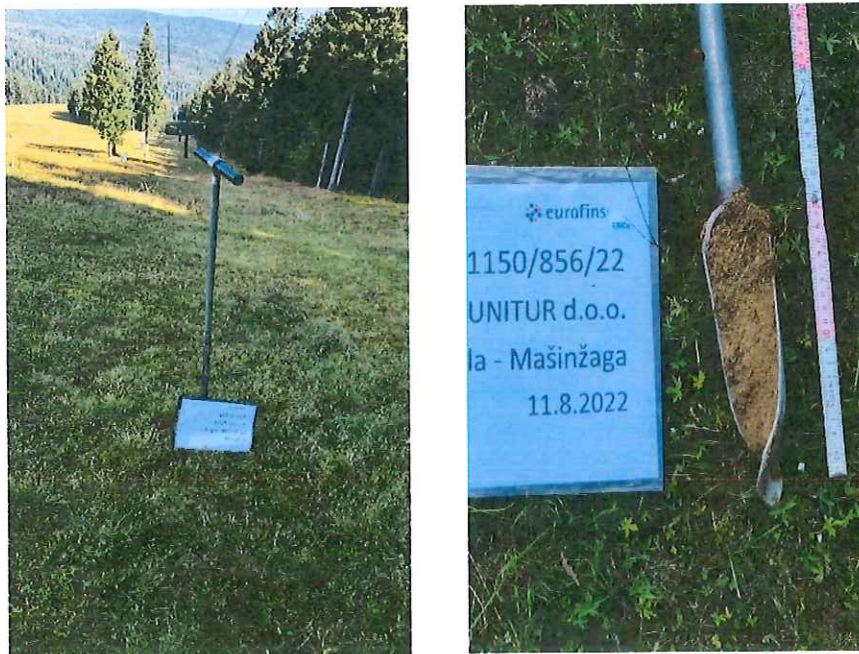
Na podlagi opravljenega sondiranja je ugotovljeno, da so tla na celotnem obravnavanem območju naravne sestave in brez primesi nenaravnih materialov. Na podlagi vizualne ocene je razvidno, da so tla na območju obravnave podobnih lastnosti. Tla so v sestavi naravnih tal, rjave barve, rahle do drobljive konzistence, mrvičaste do grudičaste strukture, v povprečju peščeno ilovnate teksture, s prisotnim skeletom.

*Slika 3: Vzorčenje na območju trase vlečnice Mašinžaga 1 in 2 s pomočjo pedološke sonde do globine 30 cm (foto: arhiv Eurofins Erico Slovenija, avgust 2022).*
