POROČILO O DOLOČANJU RAVNI HRUPA V OKOLJU Z MERITVAMI ZA

LIV SYSTEMS D.O.O., INDUSTRIJSKA CESTA 2, 6230 POSTOJNA

Evidenčna oznaka: 2920-20/83263-23 PR

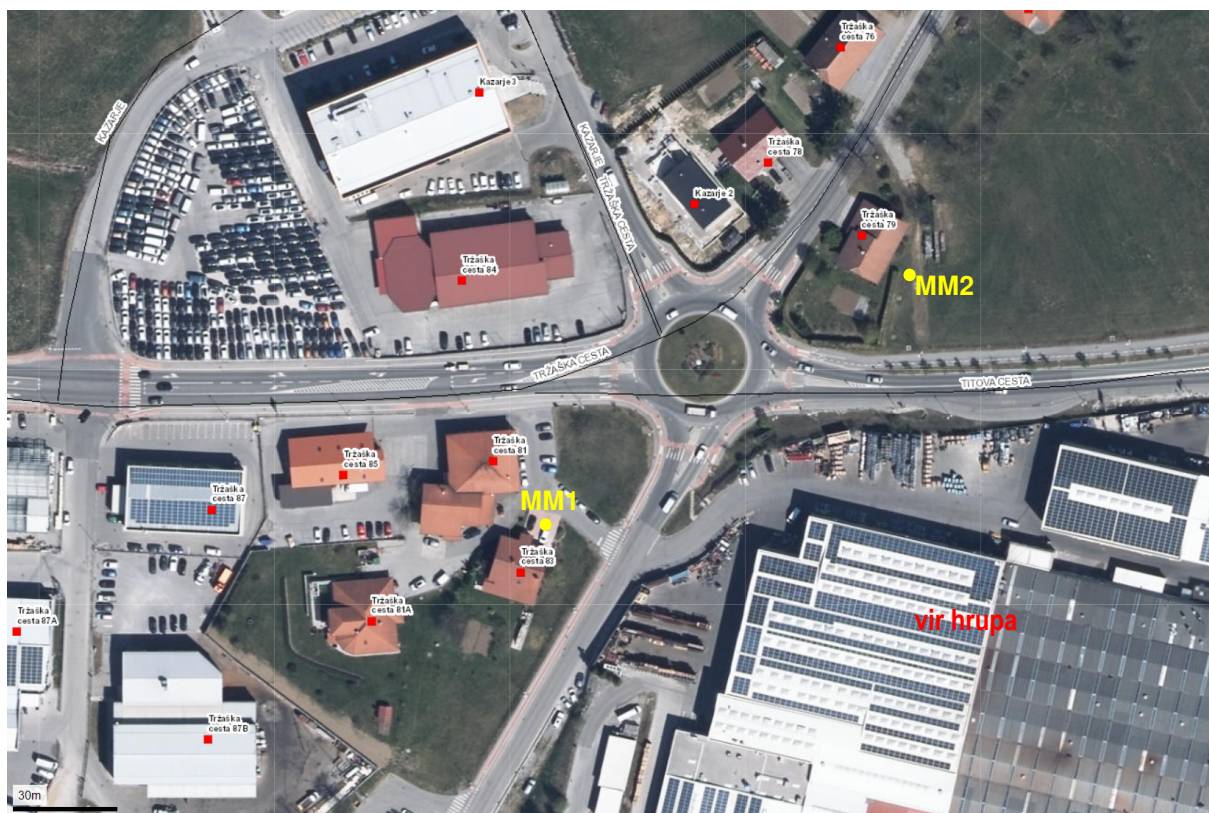
Slika 1: Merilni mesti MM1, MM2 na podlagi <http://gis.arso.gov.si/atlasokolja> (vpogled 19.10.2023)

Določili smo 2 merilni mesti, prvo merilno mesto je bilo zahodno od vira hrupa, drugo merilno mesto pa severno od vira hrupa. Vse meritve na merilnem mestu MM1 in MM2 so bile opravljene na višini 7 m od tal. Merilni mesti sta izbrani skladno z obsegom akreditacije, tako da ni potrebno določati radija ukrivljenosti. Merilni mesti sta predstavljeni v tekstu, na karti (slika 1) in sta dokumentirani s fotografijama (fotografiji 1-2, posneti v času meritev). Koordinate merilnih mest in oddaljenosti so določene po koordinatah D96/TM.

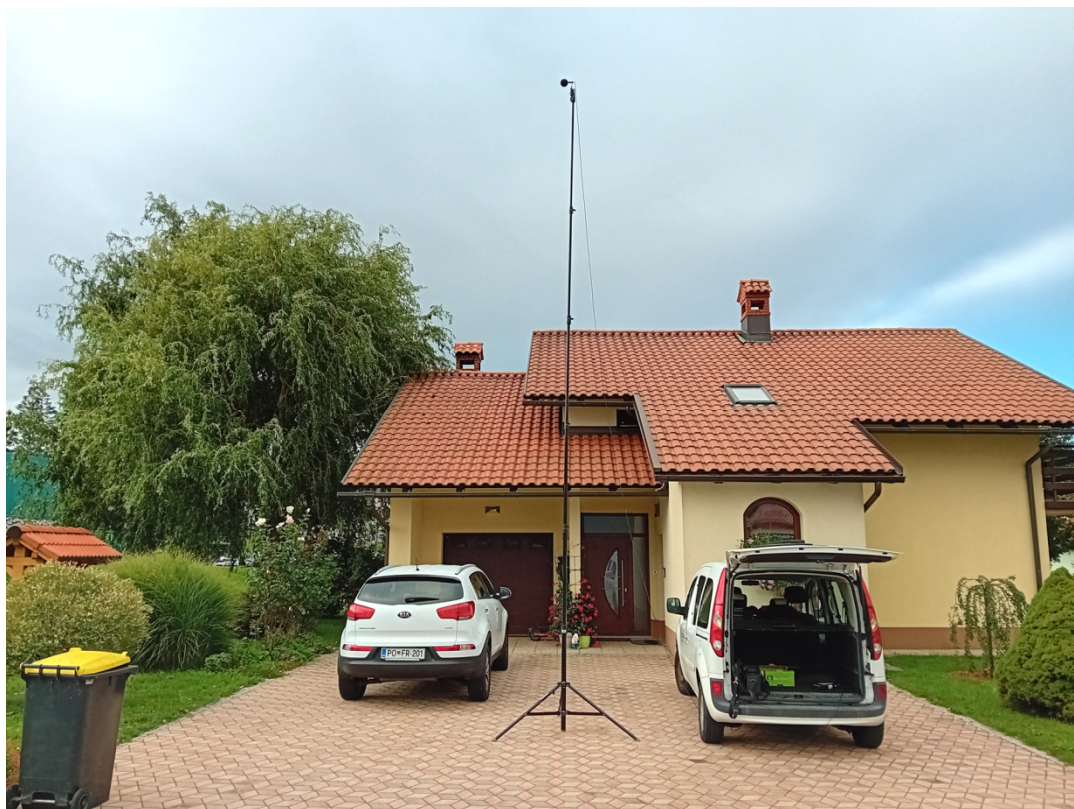
Merilno mesto MM1 (D96/TM E= 437311, N= 70262) je na dvorišču severno od stanovanjske stavbe Tržaška cesta 83, cca. 60 m od zahodne fasade objekta vira hrupa, 8 m od severne fasade stanovanjske stavbe Tržaška cesta 83. Pomembnejših ovir za širjenje hrupa iz vira hrupa ni.

Fotografija 1: Merilno mesto MM1 in stanovanjska stavba Tržaška cesta 83

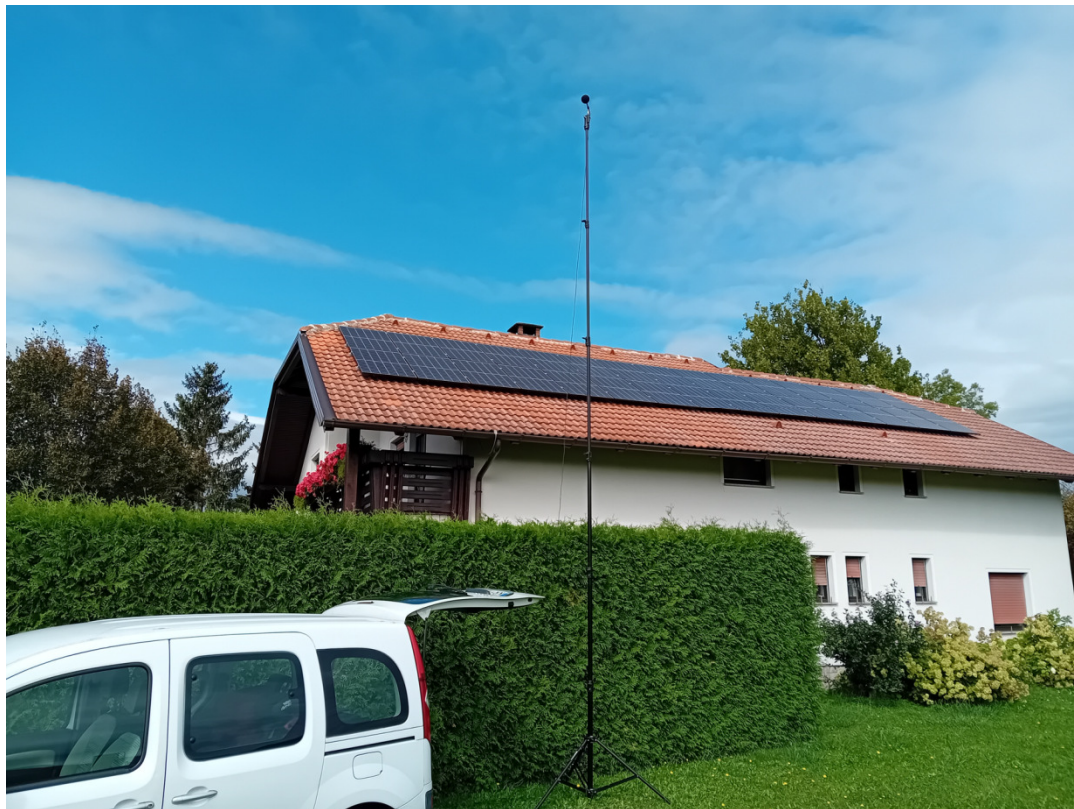
Merilno mesto MM2 (D96/TM E= 437415, N= 70333) je na travniku vzhodno od stanovanjske stavbe Tržaška cesta 79, cca. 70 m od severne fasade objekta vira hrupa, 5 m

od vzhodne fasade stanovanjske stavbe Tržaška cesta 79. Pomembnejših ovir za širjenje hrupa iz vira hrupa ni.

Fotografija 2: Merilno mesto MM2 in stanovanjska stavba Tržaška cesta 79
