5.1 Stanje okolja na kraju naprave

Stanje okolja na kraju naprave je povzeto po priloženem Poročilu o vplivih na okolje zaradi povečanja zmogljivosti naprave za površinsko obdelavo LIV SYSTEMS d.o.o., Postojna.

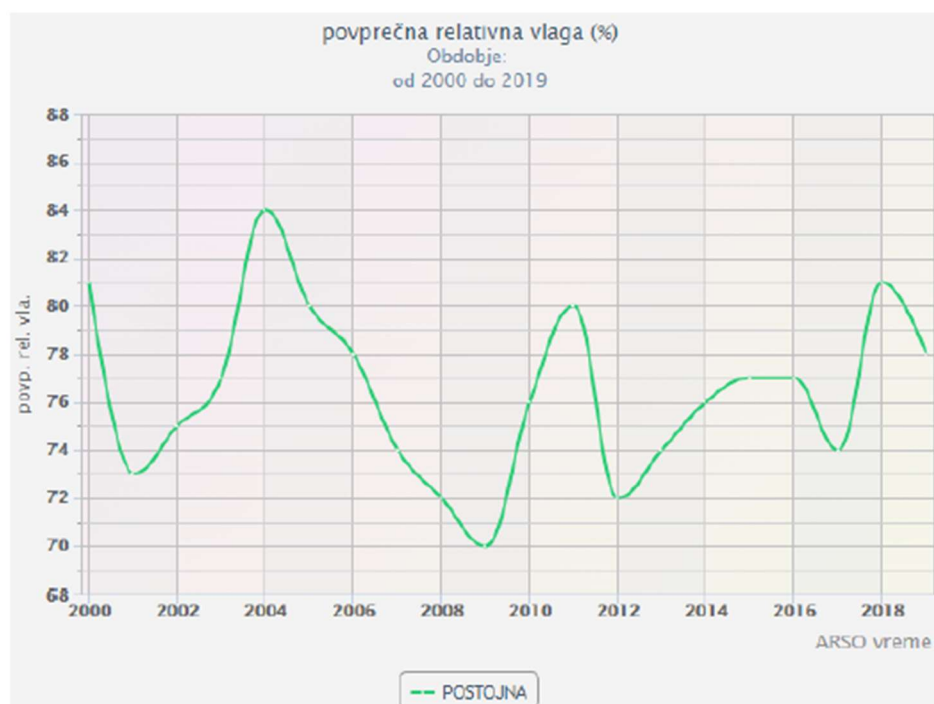
Slika 8: Povprečna relativna vlažnost zraka, ki je bila izmerjena na najbližji klimatološki postaji Postojna med leti 2000 in 2019, povzeto iz vira »Javne informacije Slovenije«, ARSO – meteo.si, 2020.

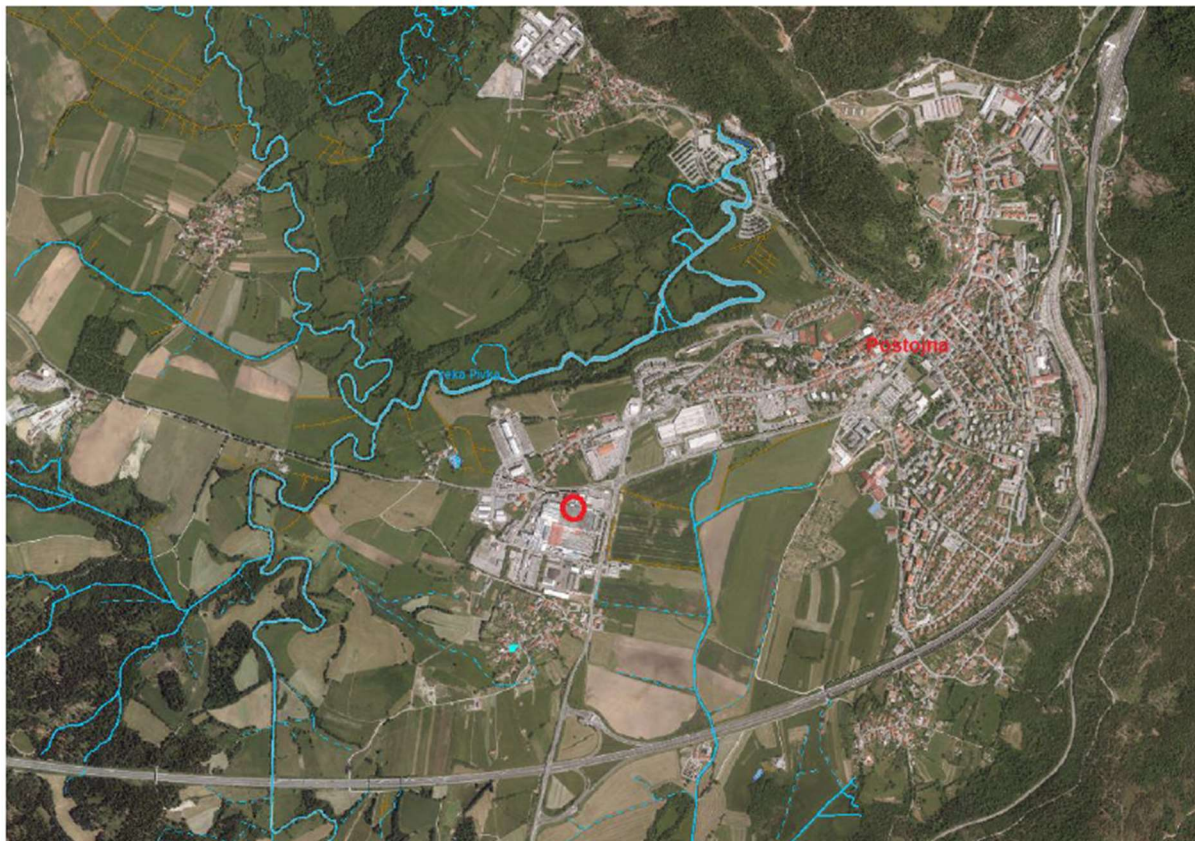
Slika 9: Prikaz površinskih vod v širši okolici obravnavanega posega (lokacija posega je označena z rdečo oznako), vir – Atlas okolja, 2020.

Na območju posega ni vodnih teles. Cca. 490 m severozahodno do severno od lokacije posega poteka vodotok Pivka. Povprečni pretok Pivke, izmerjen med leti 1974-1977 na merilni postaji Zalog (800 m od lokacije posega), (povzeto iz spletne strani Agencije RS za okolje:

https://www.arso.gov.si/vode/podatki/arhiv/hidroloski_arhiv.html), je 3.750 l/s, pri čemer pa njen pretok izrazito niha glede na količino padavin; tako sta bila v navedenem obdobju izmerjena najnižji pretok (avgust) 23 l/s in najvišji pretok (december) 17.100 l/s. Glavni pritok reke Pivke je Nanoščica, ki se izliva v Pivko cca. 700 m v severni do severozahodni smeri od posega. Reka Pivka nato cca. 1,5 km od lokacije posega ponikne pod hribom Sovič nad Postojno, se v Planinski jami združi v podzemnem sotočju z vodotokom Rak in pride na plano kot vodotok Unica.
