**POROČILO
568/23-681-3**o začetnem pregledu objektov na območju
Ljubljana-Brdo

Naročnik: **TA-BU INVESTICIJE d.o.o.**
Pod hribom 78, 1000 Ljubljana

Podjetje TA-BU d.o.o. je pri Zavodu za gradbeništvo Slovenije (ZAG) naročilo začetni pregled objektov ter izdelavo katastra obstoječih razpok in poškodb objektov nad predvideno gradbeno jamo na območju Ljubljana-Brdo (za Tehnološkim parkom).

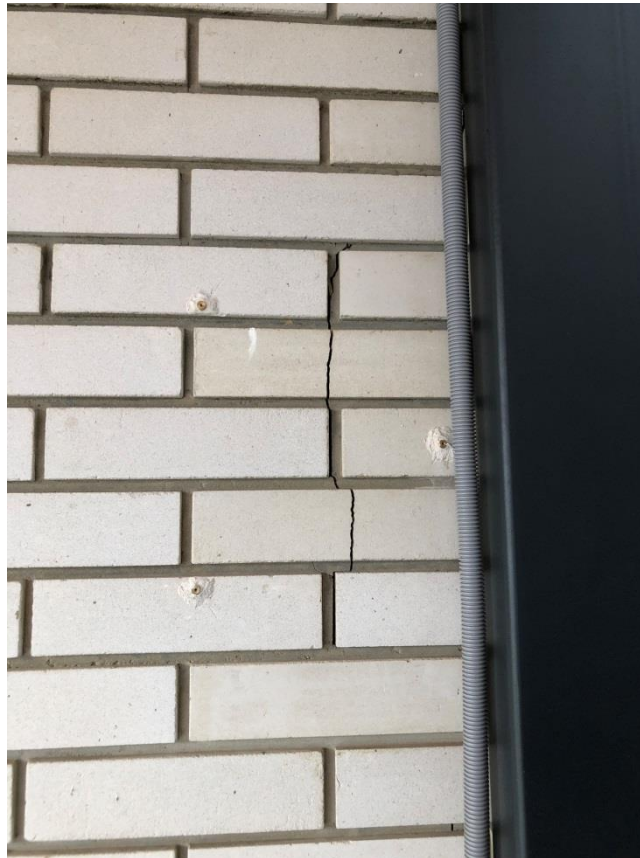
Na objektu *Na tezi 6* je na vzhodni fasadi večja razpoka (št. 81 v Katastru razpok in poškodb, priloga F), ki se stopničasto razpenja po celotni višini fasade, širina razpoke je do 2,0 mm. Naknadno smo se odločili, da (s soglasjem lastnika) razpoko opremimo z merskim mestom za spremljanje delovanja razpoke - deformetrični trikotnik.

Slika 1: Deformetrični trikotnik na razpoki št. 81 za spremljanje delovanja razpoke.

Z meritvijo dolžine stranic trikotnika in analizo sprememb lahko spremljamo delovanje same razpoke (širjenje/krčenje ter strig). Stranica »a« približno enakostraničnega trikotnika je vgrajena na levi strani razpoke in je namenjena kontroli (dolžina stranice se praviloma ne spreminja), stranici »b« in »c« pa sta vgrajeni prek razpoke.

Ničelna meritev deformetričnega trikotnika je bila izvedena 2. 2. 2024. Rezultati meritve so podani v prilogi F/6. Meritev bomo izvajali hkrati ob vsakokratni nivelmanski meritvi vertikalnih premikov reperjev.
