REPUBLIKA SLOVENIJA
MINISTRSTVO ZA INFRASTRUKTURO

SLUŽBA ZA PREISKOVANJE LETALSKIH, POMORSKIH IN ŽELEZNIŠKIH NESREČ IN INCIDENTOV

**KONČNO POROČILO O PREISKAVI NESREČE V ŽELEZNIŠKEM PROMETU – TRČENJE
LOKALNEGA POTNIŠKEGA VLAKA ŠT. 3516, NA UREJENEM IN S CESTNO PROMETNIMI
ZNAKI OZNAČENEM NIVOJSKEM PRWEHODU MED POSTAJAMA CELJE IN ŽALEC DNE
18.04.2017, OB 20.02 URI**

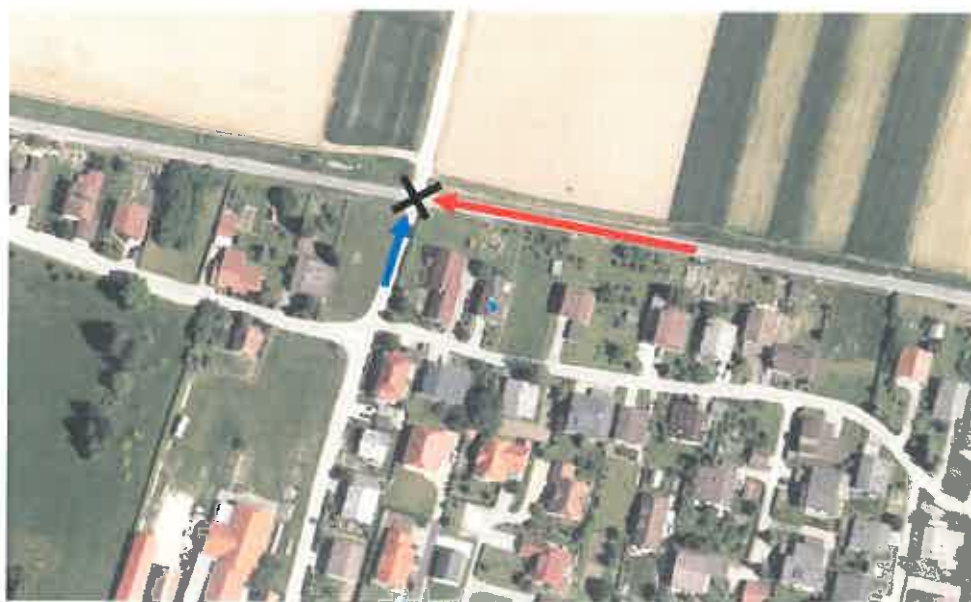
Dne 18.4.2017, je ob 20.02 uri potniški vlak št. 3516 na urejenem in s cestno prometnimi znaki označenem nivojskem prehodu med postajama Celje in Žalec, v km 7+632, trčil v cestno osebno motorno vozilo.

Vlak št. 3516 je imel zadnji postanek na postajališču Petrovče, v km 7+000, do trčenja na nivojskem prehodu v km 7+632 pa je nato prepeljal 632 m. Vlak je trčil v desni bok cestnega osebnega motornega vozila tako, da je desni odbojnik DMG prebil steklo okna sprednjih desnih vrat. Vlak je tako nasajeno vozilo potiskal pred seboj do zaustavitve v km 7+711,8.

Slika št. 1: mesto trčenja označuje črni križ smer vožnje lokalnega potniškega vlaka rdeča puščica, smer vožnje cestnega osebnega motornega vozila pa modra puščica

1. Priporoča se, da se po celotnem cestišču, iz obeh smeri nivojskega prehoda, zarišejo opozorilne prečne črte – zvočne označbe na cestišču, ki bodo udeležence cestnega prometa opozorile na približevanje nivojskemu prehodu. S tem se udeležencem, še dodatno usmeri pozornost, na približevanje nevarnemu območju. Prečne opozorilne črte se izrišejo tako, da so bolj oddaljene nekoliko bolj razmaknjene, bližje kot so nivojskemu prehodu, bolj skupaj ena drugi.
2. Priporoča se, da se ob cestišču iz smeri Dobriša vas v smeri Regionalne ceste R-2 (regionalna cesta II. reda) oznake 447, odsek 0287 (odsek Petrovče – Žalec), od stanovanjske hiše Dobriša vas 21a proti stanovanjski hiši Dobriša vas 17 odstrani visoka vegetacija, ki na nivojskem prehodu udeležencem cestnega prometa zastira preglednost na progo.

3. Priporoča se, da se ob železniški progi iz smeri postajališče Petrovče v smeri postaje Žalec odstrani visoka vegetacija, ki udeležencem cestnega prometa na nivojskem prehodu zastira preglednost na progo.

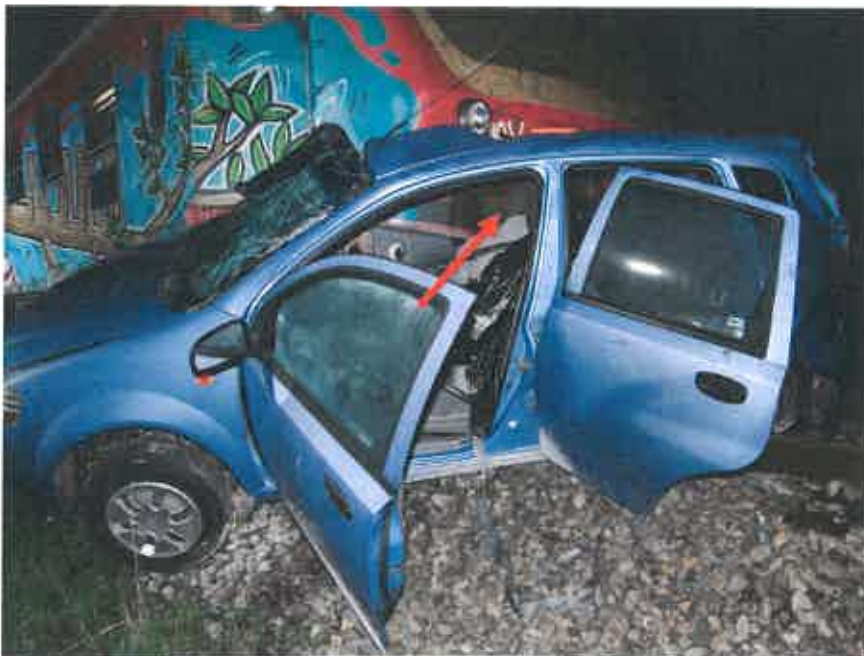
Vlak št. 3516 je s hitrostjo 53 km/h trčil v desni bok cestnega osebnega motornega vozila tako, da je desni odbojnik DMG prebil steklo okna sprednjih desnih vrat. Vlak je tako nasajeno cestno vozilo na desnem odbojniku potiskal pred seboj do zaustavitve v km 7+711,8. Od mesta trčenja do zaustavitve je vlak prepeljal 79,8 m.

Med ogledom je bilo ugotovljeno, da je steklo desnega žarometa zlomljeno, zasenčeni žaromet DMG pa po trčenju ni deloval.

Slika št. 2: Rdeča puščica prikazuje odbojno napravo DMG, ki je ob trčenju poškodovala sopotnico

4. Priporoča se, da se na vseh vozilih v potniškem prometu zamenjajo klasične čelne luči z sodobnejšimi LED svetili, ki bodo omogočala večjo opaznost železniških vozil.

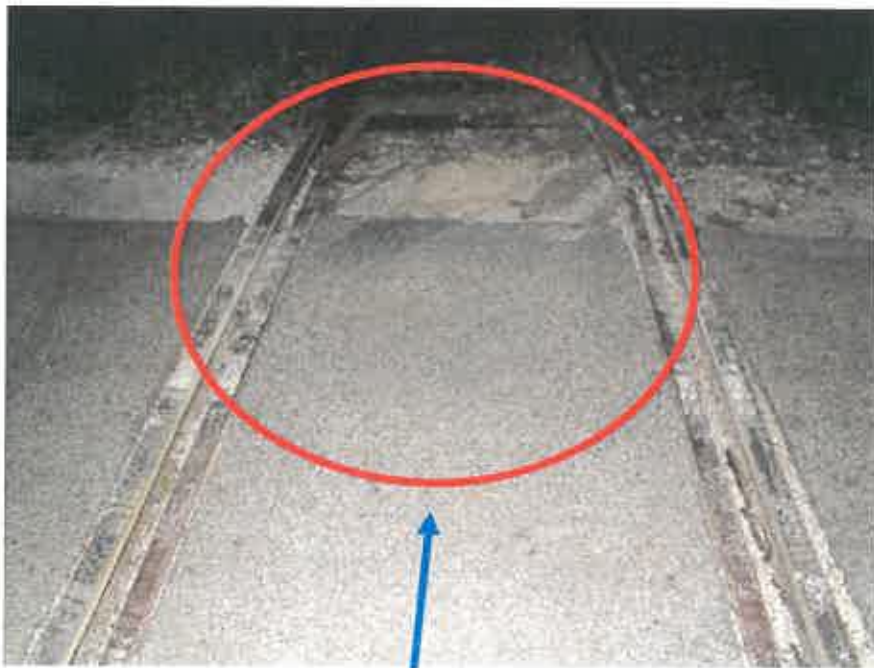
Slika št. 3: Rdeča elipsa označuje sledi cestnega osebnega motornega vozila na cestišču nivojskega prehoda, modra puščica pa smer vožnje vlaka

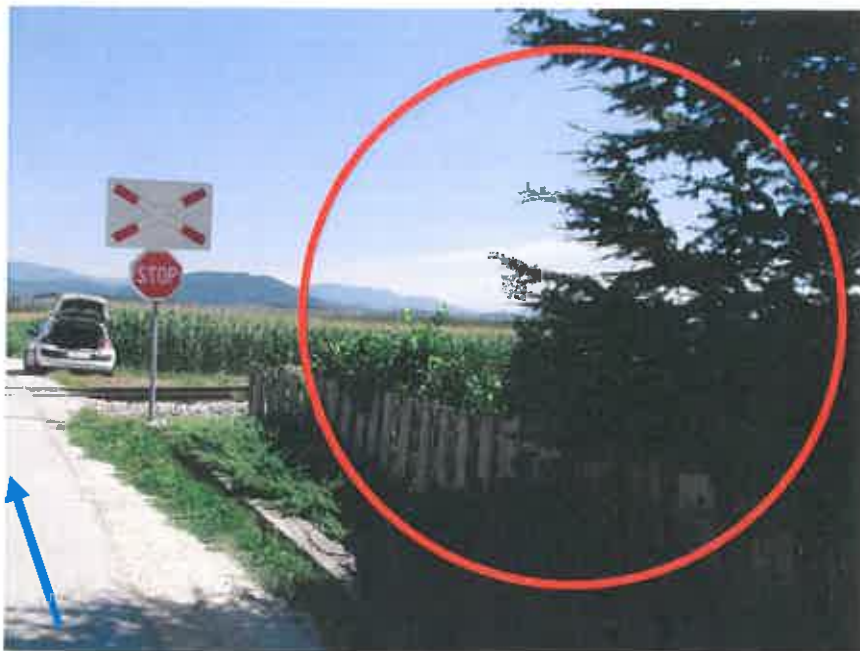
Preglednost na progo je v času nesreče za udeležence cestnega prometa, na tem nivojskem prehodu zastirala visoka vegetacija in hišna ograja ob cestišču na meji s parcelo parcelne številka: 473/6 katastrske občine Petrovče 1001.

Slika št. 4: Rdeča elipsa prikazuje vegetacijo ob cestišču pred nivojskim prehodom, modra puščica pa smer vožnje cestnega osebnega motornega vozila

Prometni znaki »Konec naselje Dobriša vas« je v času nesreče zastiralo vejevje vegetacije ob cesti. Cestno prometna znaka z oznako št. 2102-1 »Andrejev križ in Ustavi« pa sta dobro pregledna iz obeh smeri nivojskega prehoda, ob teh dveh znakih ni bilo ovir, ki bi zastirale njuno preglednost.

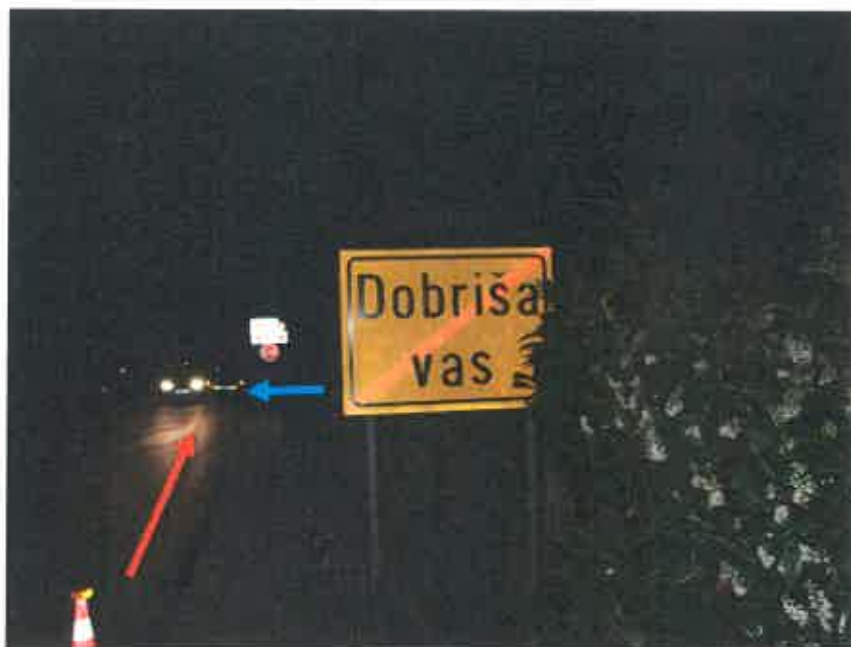
Slika št. 5: Prikazuje nivojski prehod v nočnem času, rdeča puščica smer vožnje cestnega osebnega motornega vozila, modra pa smer vožnje vlaka

Obstaja tudi verjetnost, da je voznik osebnega motornega vozila, med vožnjo, v trenutku, ko je pregledal prostost proge na svoji desni strani, vlak spregledal zaradi svetlobnih teles ob progi. Zasenčene čelne luči vlaka se izredno dobro vklaplajajo s svetlobnimi telesi stanovanjskih objektov v neposredni bližini proge.
