SEKTOR ZA PREISKOVANJE LETALSKIH NESREČ  
IN INCIDENTOV

# KONČNO POROČILO

**O preiskavi nesreče jadralnega padalca,**

**ki se je pripetila 20.04.2011 v kraju Polana, Občina Laško**

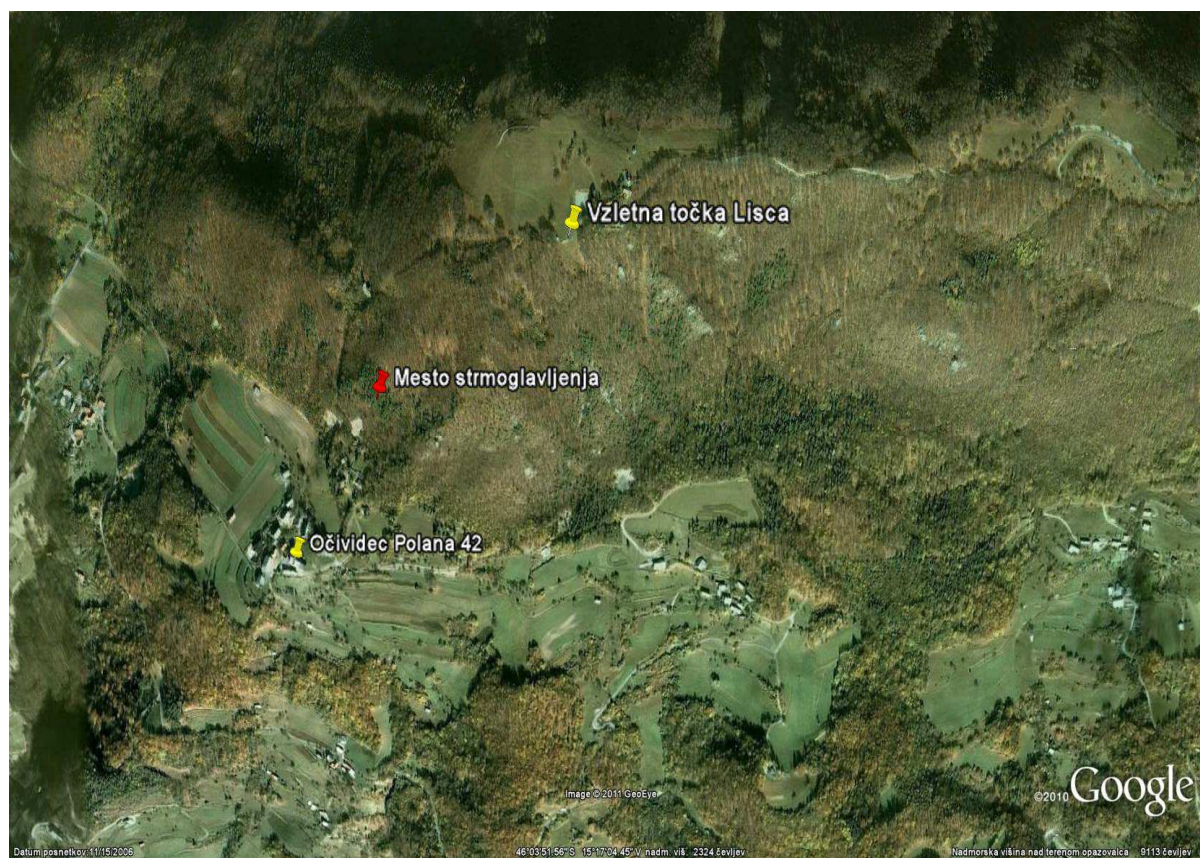
Slika 1: Vzletna točka Lisca, mesto strmoglavljenja in položaj očividca v kraju Polana 42

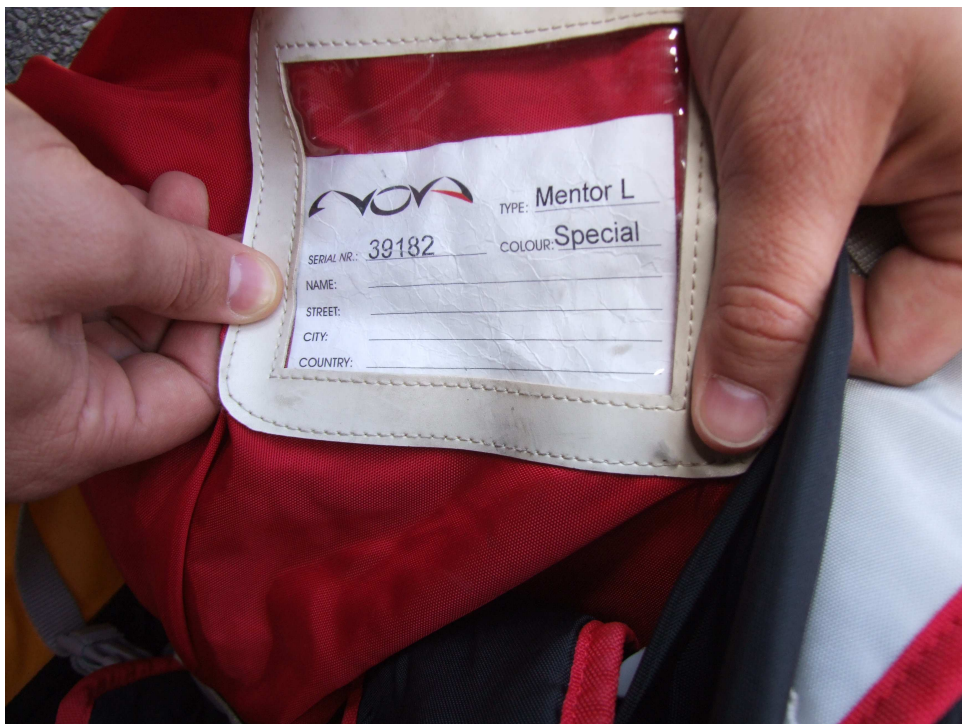
Slika1: Podatki o jadralnem padalu

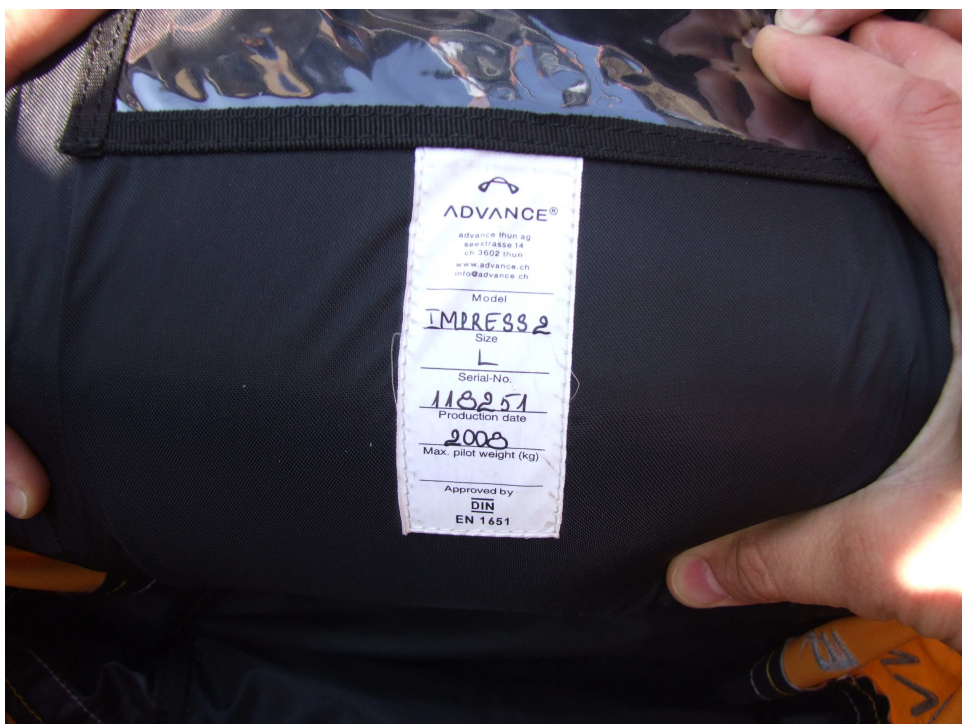
Slika 2: Podatki o letalnem sedežu

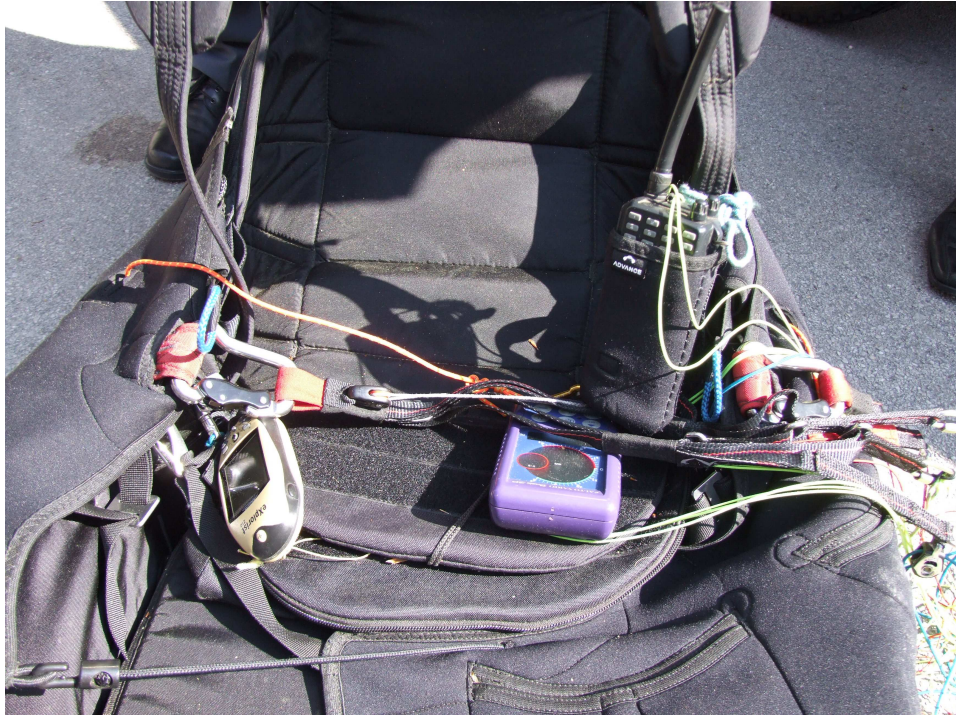
*Slika 3: Letalni sedež, radijska postaja, GPS naprava in variometer*

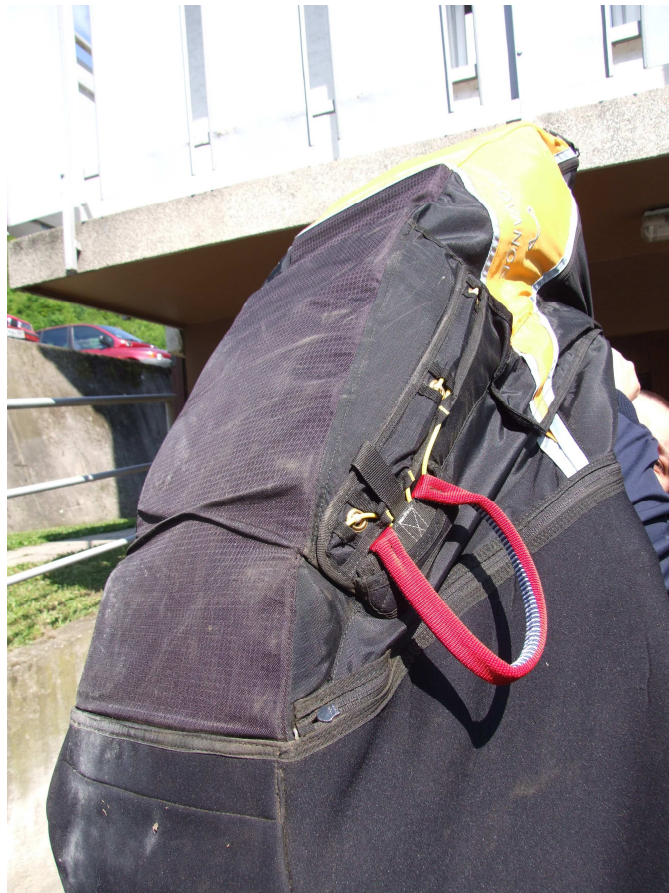
Pri nesreči krilo jadralnega padala ni bilo poškodovano, letalni sedež ni bil poškodovan, rezervno padalo ni bilo poškodovano in ni bilo aktivirano, več krmilnih vrvic krila se je poškodovalo pri stiku z drevesi in podrastjo.

*Slika 4: Rezervno padalo - neaktivirano*

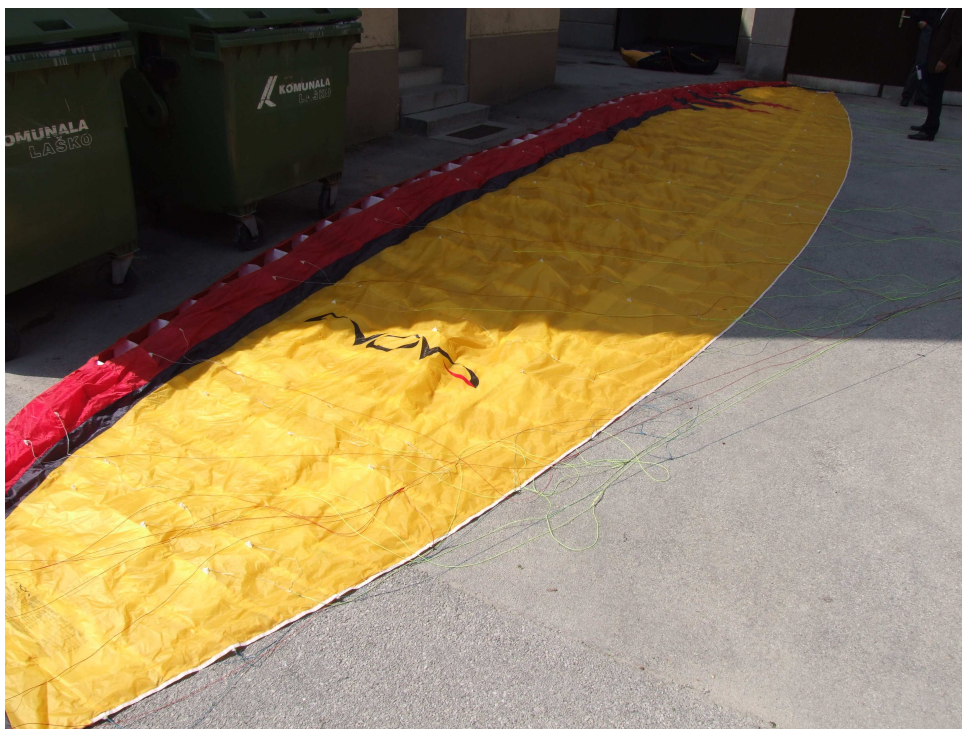
Slika 5: Krilo jadralnega padala – spodnja stran

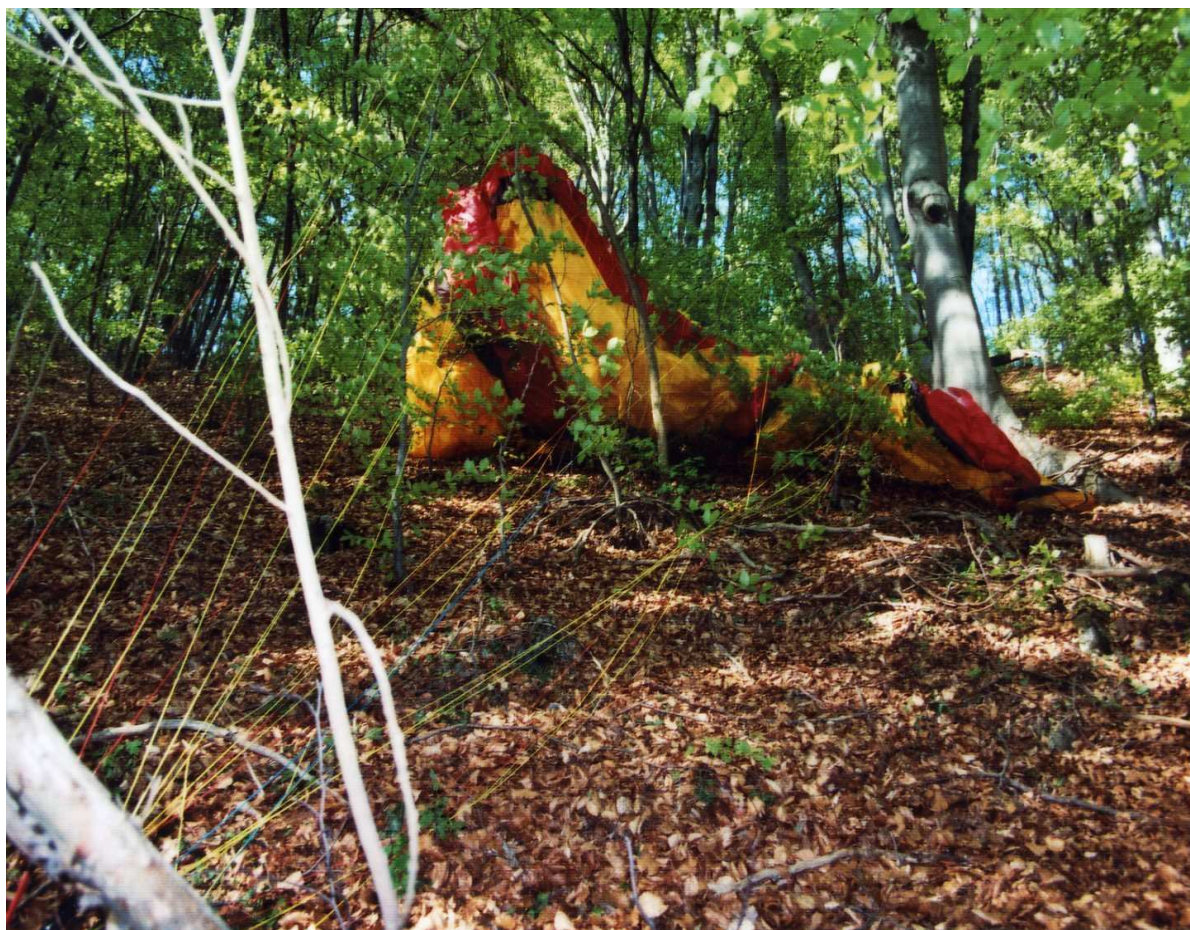
Mesto nesreče je bil gosto poraščen mešan gozd oddaljen približno 800 metrov od stanovanjskih hiš v kraju Polana. Na mesto nesreče je prvi prišel očividec, ki je naključno opazoval strmoglavljenje pilota jadralnega padala izpred svoje stanovanjske hiše v Polani 42. Po prihodu na mesto nesreče je takoj obvestil Republiški center za obveščanje. Na mesto nesreče so po prejetem obvestilu prišli policisti Policijske Postaje Laško, reševalci GRS Celje in zdravnik iz Zdravstvenega doma Sevnica. Na mestu nesreče je bilo ugotovljeno, da se je pilot jadralnega padala nahajal na pobočju približno 20 metrov nižje od jadralnega padala in letalnega sedeža. Očividci, ki so videli let so povedali, da je tik nad krošnjami iz sedeža padala najprej padel pilot, nato pa je v gozd padlo še jadralno padalo. Pri ogledu je bilo ugotovljeno, da je pilot imel varnostno čelado in zaščitne športne rokavice. V sedežu padala je imel UKV radijsko postajo, GPS napravo in variometer. Pri sebi je imel digitalni fotoaparatus, mobilni telefon in denarnico z osebnimi dokumenti.

*Slika: Jadralno padalo na mestu nesreče*

Pri pregledu jadralnega padala je bilo ugotovljeno, da so poškodbe na njem nastale pri strmoglavljenju. Tehnično stanje jadralnega padala, letalnega sedeža in opreme niso vplivali na nesrečo.

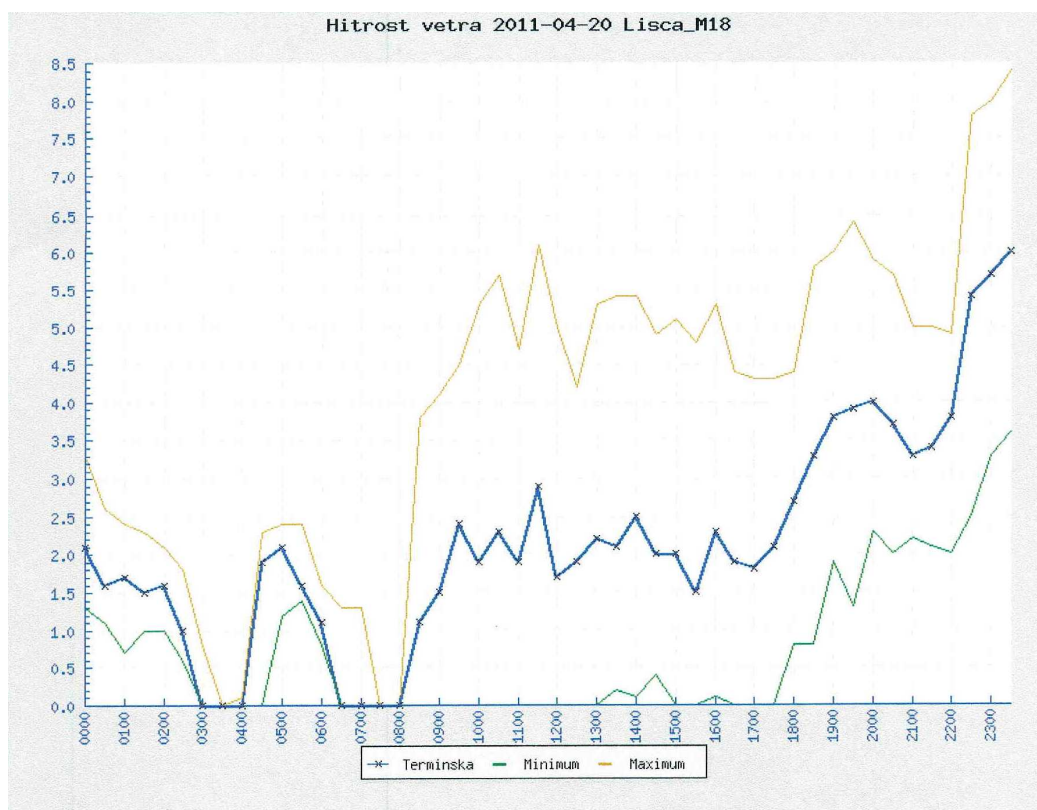
Na področju med Lisco in Celjem so pihali šibki lokalni vetrovi, na Lisci pretežno iz smeri 160 stopinj, v Celju iz 120 stopinj, kar je pogojeno s konfiguracijo terena. Vetrovi so bili šibki, do 4 vozle in sunki do 10 vozlov. Na sliki 1 je hitrost vetra na Lisci, na sliki 2 je hitrost vetra v Celju, na sliki 3 pa veter v osrednji Sloveniji.

Slika 1: Hitrost vetra na Lisci

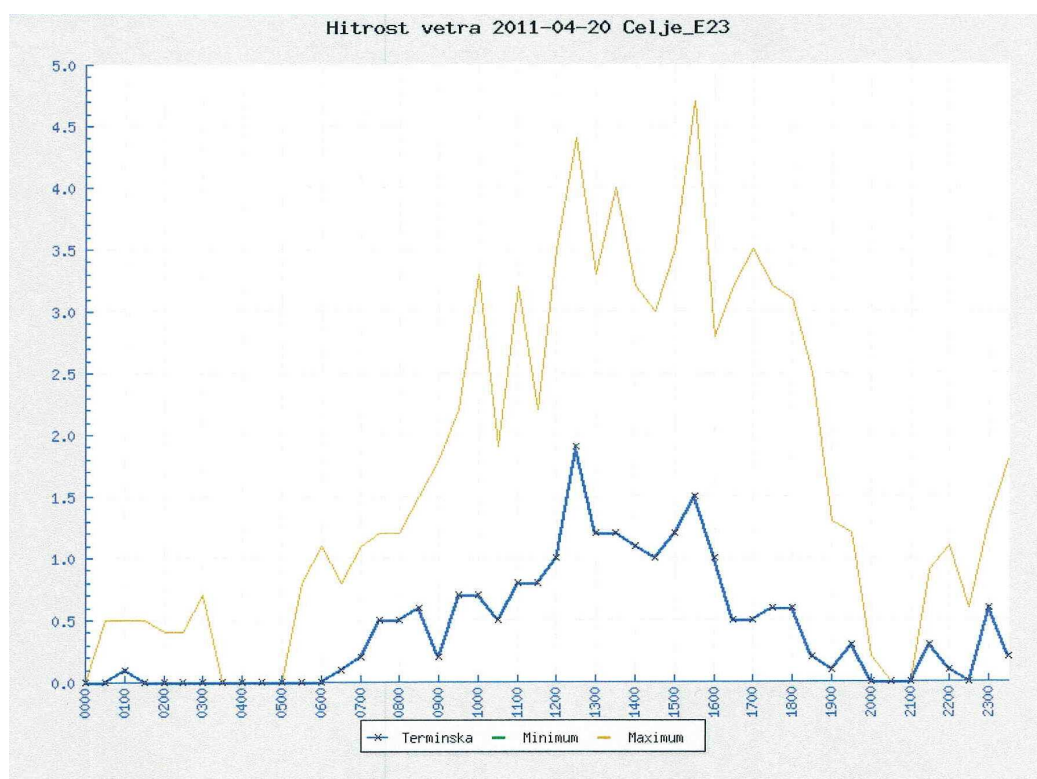
Slika 2: Hitrost vetra v Celju

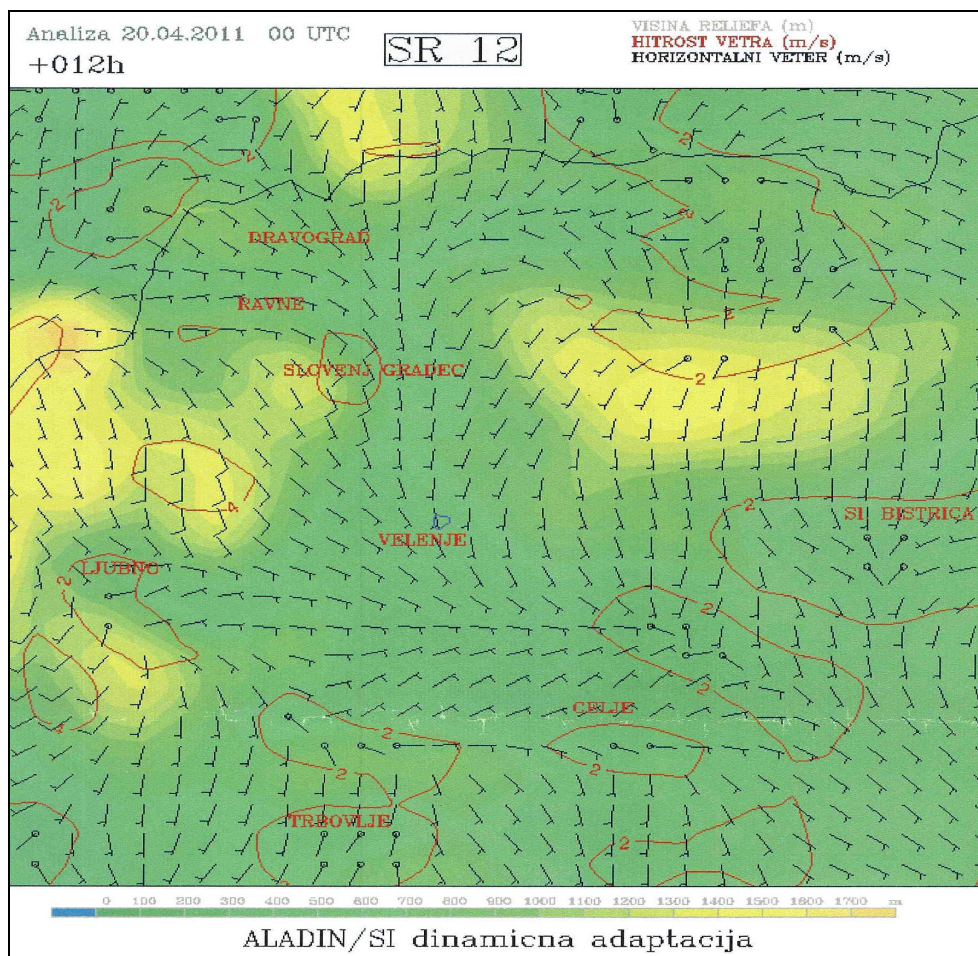
Slika 3: Hitrost vetra v osrednji Sloveniji
