KONČNO POROČILO

O PREISKAVI LETALSKE NESREČE

ULTRALAHKEGA GIROPLANA "MTO SPORT"

03.09.2013 NA LETALIŠČU CELJE (LJCL)

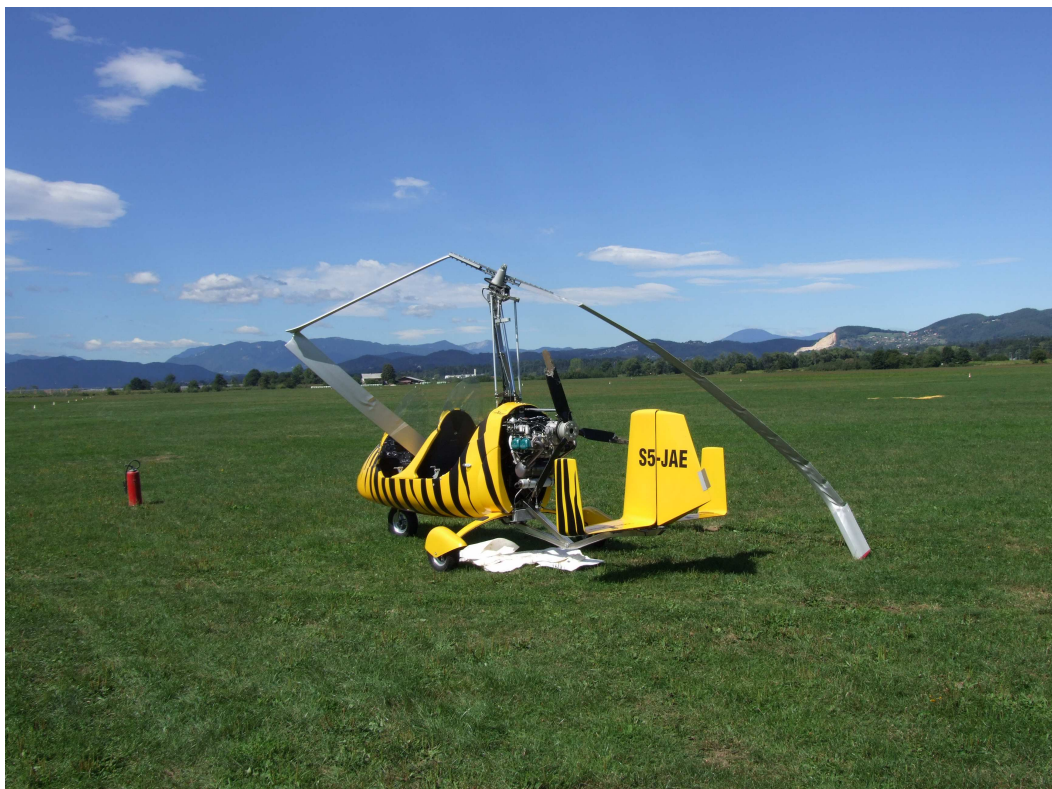
Slika 1. Giroplan S5-JAE na mestu popolne zaustavitve

Ob prihodu glavnega preiskovalca na mesto nesreče se je giroplan nahajal na vzletno pristajalni stezi na mestu popolne zaustavitve. Pred prihodom glavnega preiskovalca je bil girokopter premaknjen iz položaja desni bok v normalni položaj zaradi preprečitve iztekanja olja in goriva na travnato površino VPS. Mesto nesreče je bilo zavarovano.

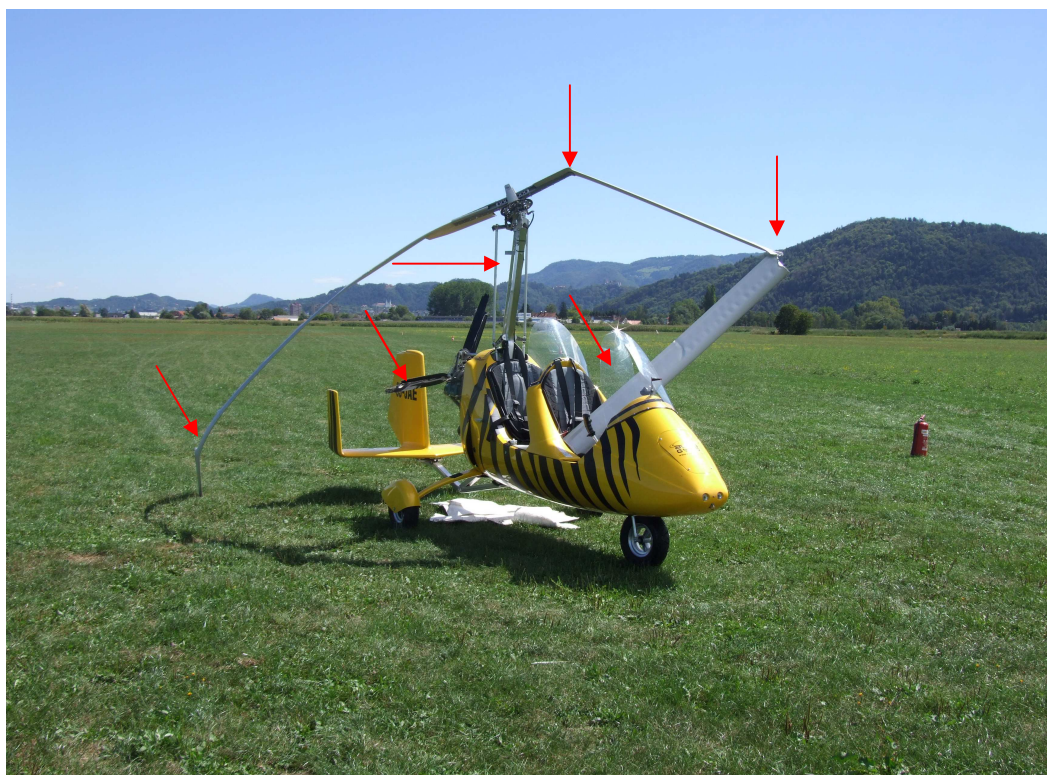
Pri nesreči so nastale poškodbe na rotorju za vertikalno dviganje in spuščanje, na krakih propelerja potiska, na nosilcu repa, na pedalih za upravljanje smernega krmila, na vetrobranskem steklu prednje pilotske kabine in na GPS napravi na instrumentalni plošči v prednji pilotski kabini. Pri položaju giroplana na desnem boku je iz motorja iztekla manjša količina motorskega olja in gorivo iz gorivnih rezervoarjev.

Slika 2. Prikaz poškodb giroplana S5-JAE

Na podlagi ugotovitev pri ogledu mesta nesreče, ogledu poškodb giroplana in pridobljenih izjav pilota – kandidata je bilo ugotovljeno, da je kandidat po pristanku pri vožnji po VPS z dodajanjem moči motorja povzročil, da je rotor za dviganje in spuščanje zadel ob površino VPS, kar je privedlo do obrnitve giroplana na desni bok.

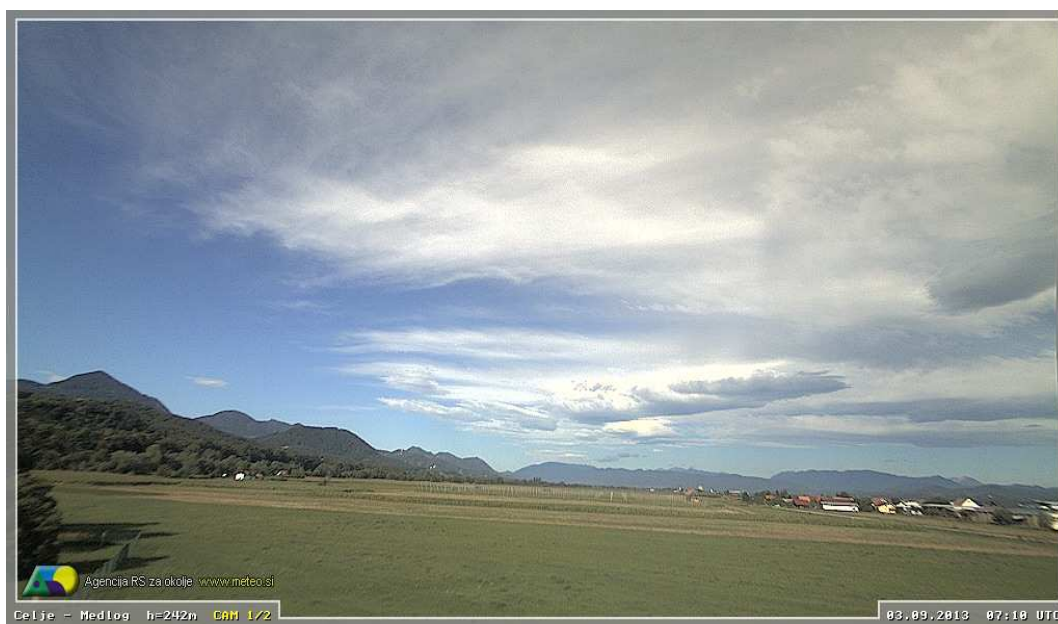
Slika 3. Slika vremena ob 09:10 uri po lokalnem času (Vir: ARSO)

Meteorološke podatke o stanju vremena na dan nesreče je komisija pridobila od Urada za meteorologijo, pristojne Agencije Republike Slovenije za okolje. Na območju letališča Celje (LJCL) so dne 03.09.2013 v času nesreče prevladovali naslednji meteorološki pogoji:

- prevladovalo je pretežno jasno vreme z dobro vidnostjo in brez vremenskih pojavov veter pri tleh je pihal z jugozahodne smeri, v dopoldanskem času je pihal s hitrostjo okoli 3 vozle in sunki do okoli 8 vozlov, popoldne se je veter nekoliko okreпил.

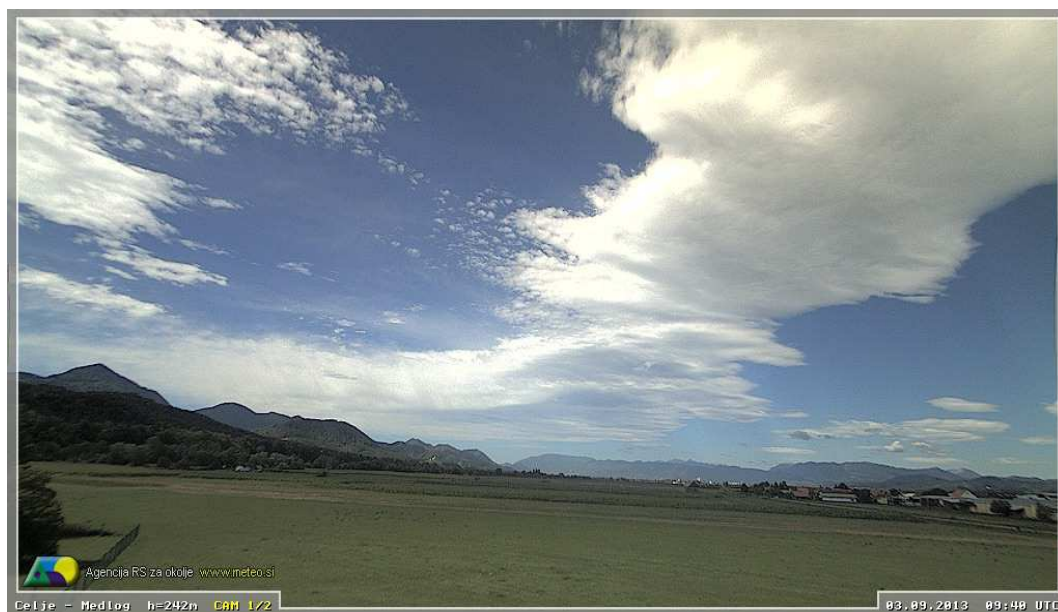
Slika 4. Slika vremena ob 11:40 uri po lokalnem času (Vir: ARSO)

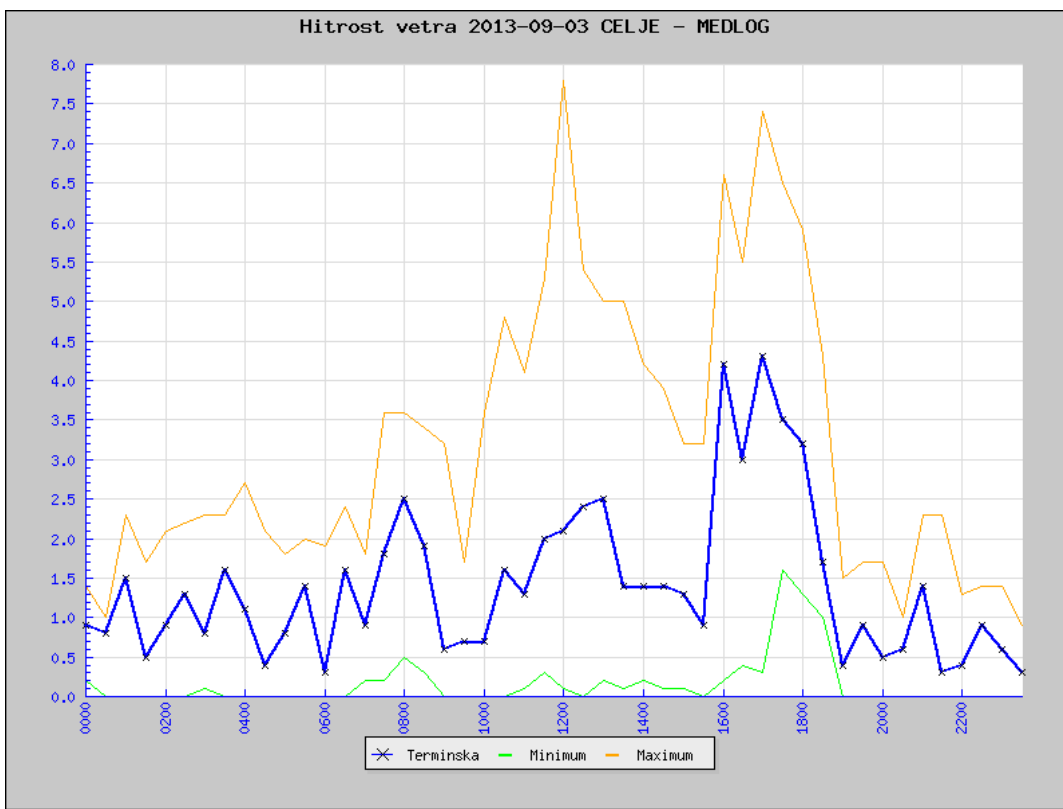
Slika 5. Hitrost vetra (Vir: ARSO)

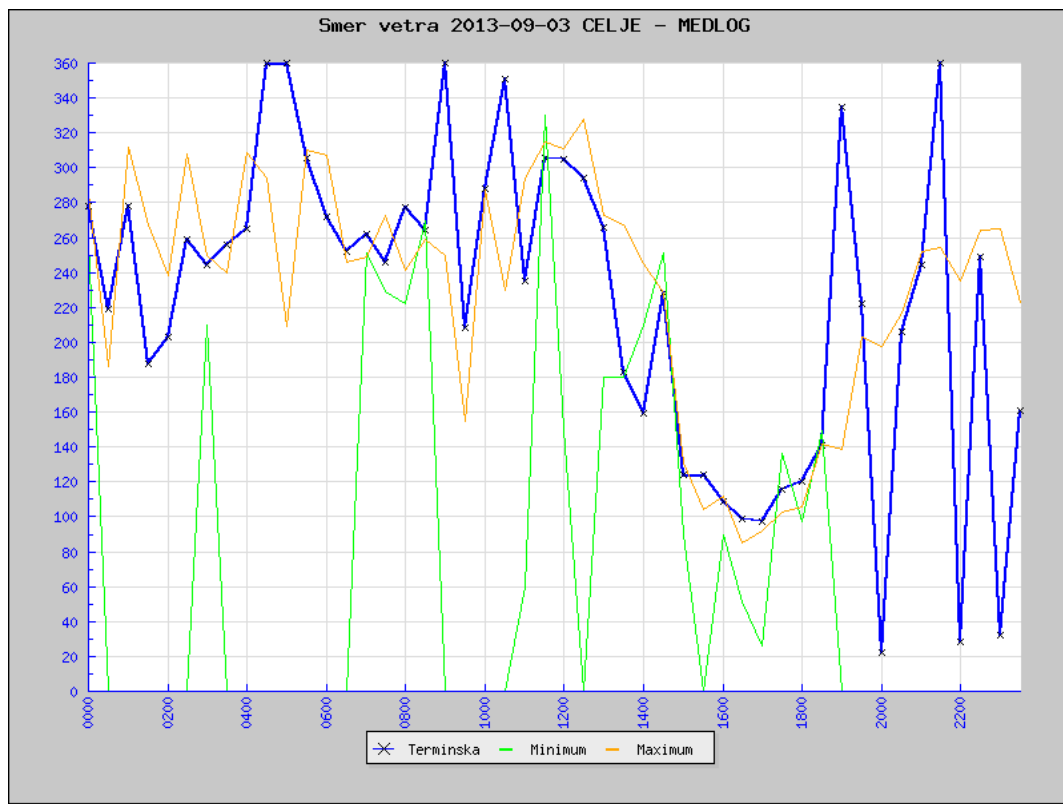
Slika 6. Smer vetra (Vir: ARSO)
