SLUŽBA ZA PREISKOVANJE LETALSKIH,  
POMORSKIH IN ŽELEZNIŠKIH NESREČ IN INCIDENTOV

Številka: 37201-2/2023/14  
Datum: 3. 7. 2024

**KONČNO POROČILO**  
**O PREISKAVI RESNEGA INCIDENTA**  
Nevarnega srečanja dveh letal v letališki coni  
LJPZ,  
24.7.2023

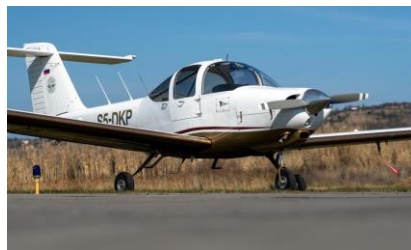
Piper PA-38-112 Tomahawk je dvosedežno enomotorno lahko športno letalo ameriškega proizvajalca Piper. Večinoma se uporablja za šolanje pilotov in športno letenje. Poganja ga motor Lycoming O-235. Pogonska gred je neposredno povezana z dvokrakim propelerjem.

- **Posadka:** 2
- **Dolžina:** 7,04 m
- **Razpon kril:** 10,36 m
- **Višina:** 2,76 m
- **Površina kril:** 11,59 m<sup>2</sup>
- **Teža praznega letala:** 512 kg
- **Maks. vzletna teža:** 757 kg
- **Pogon letala:** 1 × Štirivaljni zračno hlajeni motor Avco Lycoming O-235-L2C, 112 KM (83,5 kW)

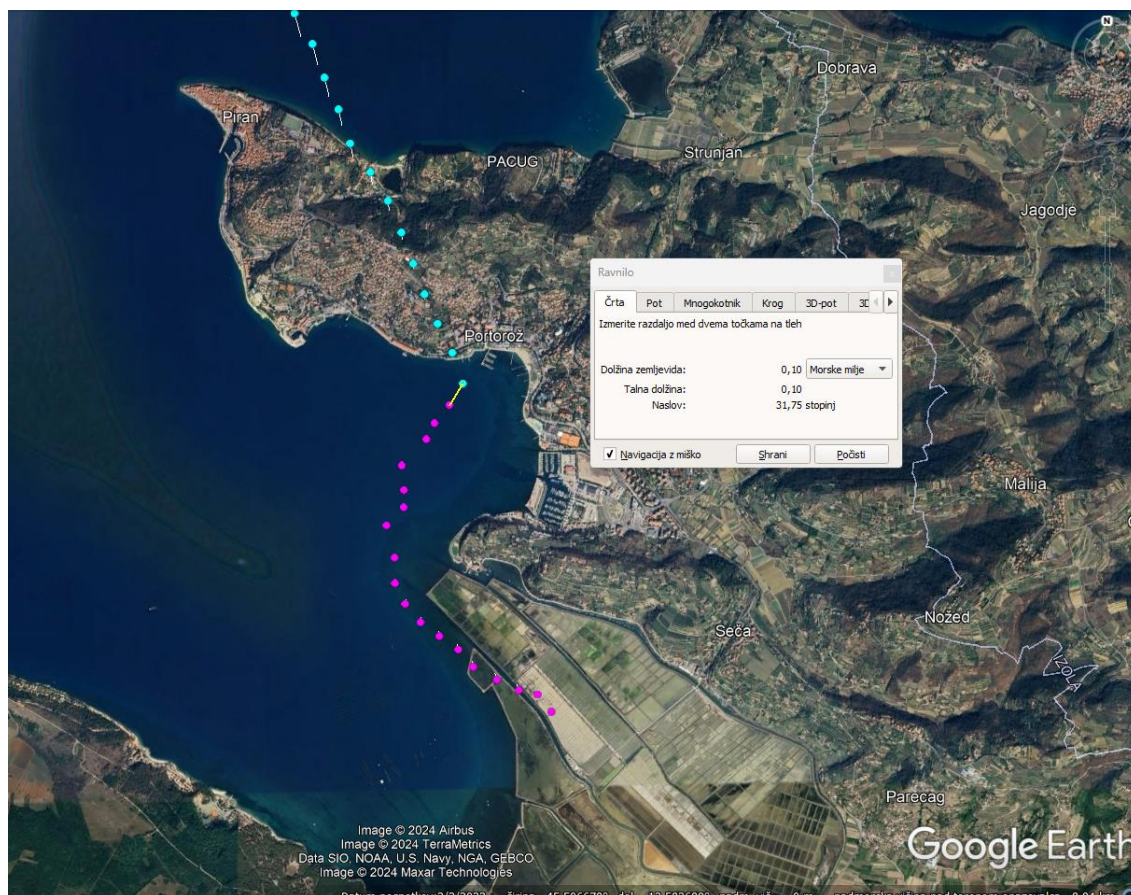
Slika 7: Minimalna horizontalna razdalja med letaloma

dovoljenju za izvedbo »backtrack« procedure dobi tudi podatek o smeri in jakosti vetra (spremenljiv veter 2 kts, v tistem trenutku hrbtni veter), ki je v dovoljenih mejah za letalo PA-38. Posadka se postavi na »line up« pozicijo in javi pripravljenost na vzlet. Kontrolor izda posadki dovoljenje za vzlet v smeri steze 33 z navodilom, da vzpenja na višino 1000 čevljev proti Kopru. Na radarskem posnetku je opazno, da je letalo S5-DKP po vzletu med vzpenjanjem zaradi nezadostnega »pariranja« vetra ali napake v pilotiranju »odneslo« na levo od zadane smeri letenja, tj. v smeri steze 33, kar je podaljšalo pot letala oziroma čas, med vzletom in ko je letalo zapustilo podaljšano os steze vzleta. Na radarskem posnetku je razvidno, da je letalo začelo z desnim zavojem proti Kopru približno na višini 1000 čevljev, ko je ob prečkanju smeri prileta letala S5-DGH prišlo do bližnjega srečanja obeh letal. Minimalna vertikalna separacija je bila 50 čevljev ob horizontalni separaciji 0.8 NM, oziroma 400 čevljev ob horizontalni separaciji 0,10 NM.

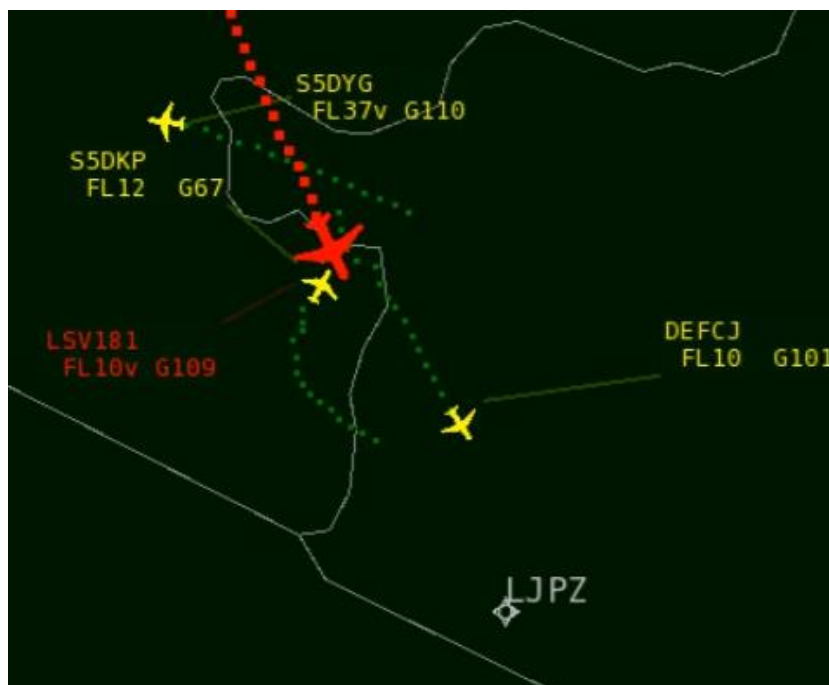
Slika 9: Radarska slika konfliktnih letal na enaki višini

Približno 5 minut za tem posadka letala S5-DGH dobi novo informacijo o prometu, in sicer položaju letala DE-FCJ, ki se nahaja spredaj na višini 1000 čevljev in naj bi se vključilo v levo pozicijo z vetrom za stezo 33, takoj za tem pa je sledila informacija o letalu S5-DKP, ki je poletelo s steze 33 in zavija desno v vzpenjanju na 1000 čevljev proti vzhodu. Posadka letala S5-DGH javi, da vidi letalo, ki je bilo omenjeno kot drugo (S5-DKP). Po izjavi posadke, ogleda radarske slike in glede na sosledje dogodkov, pa je šlo najverjetneje za letalo DE-FCJ, saj je le minuto za tem letalo S5-DKP na presenečenje posadke letala S5-DGH prečkalo njegovo os letenja z desne proti levi. V tistem trenutku je kontrole letala prevzel inštruktor in s potiskom krmila naprej letalu povečal hitrost spuščanja z namenom, da bi se izognil trčenju z letalom S5-DKP.

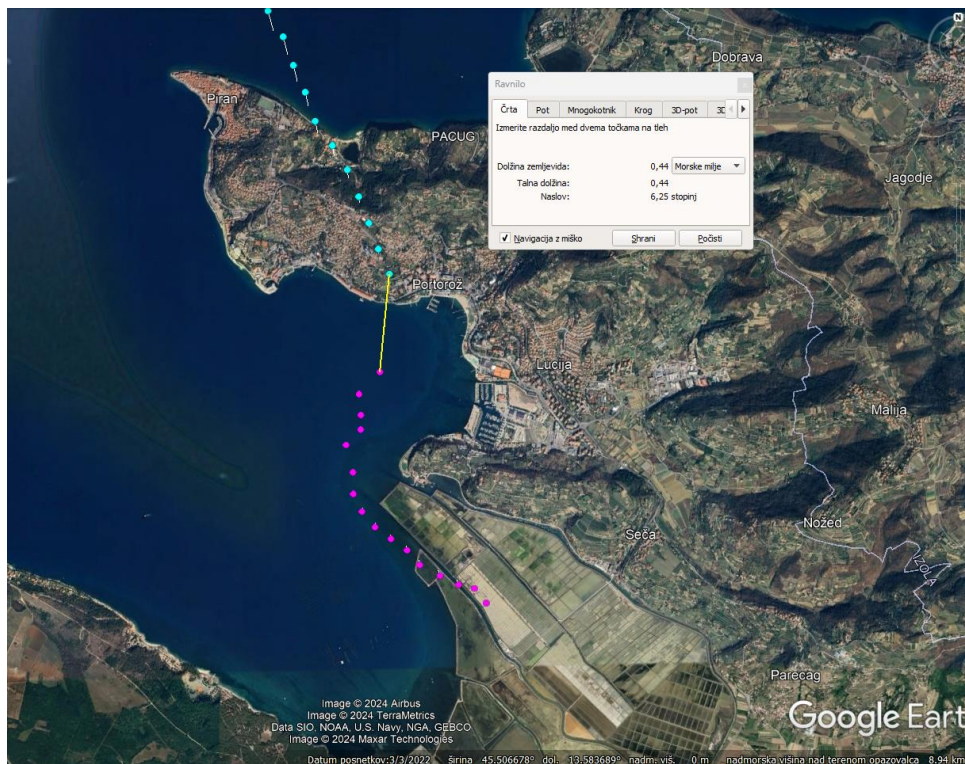
Slika 11: Čas 09:47:03

DKP 1200ft ROC 400 ft/min

SGH 1050ft ROD 744 ft/min

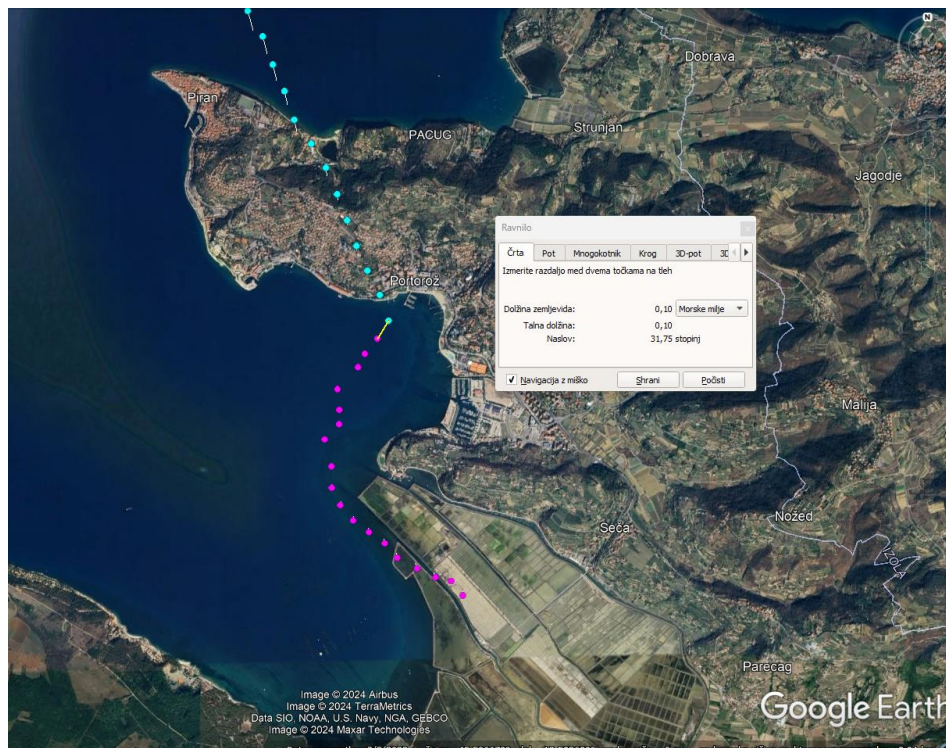
Slika 12: Čas 09:47:11

DKP 1300ft ROC 425 ft/min

SGH 900ft ROD 750 ft/min

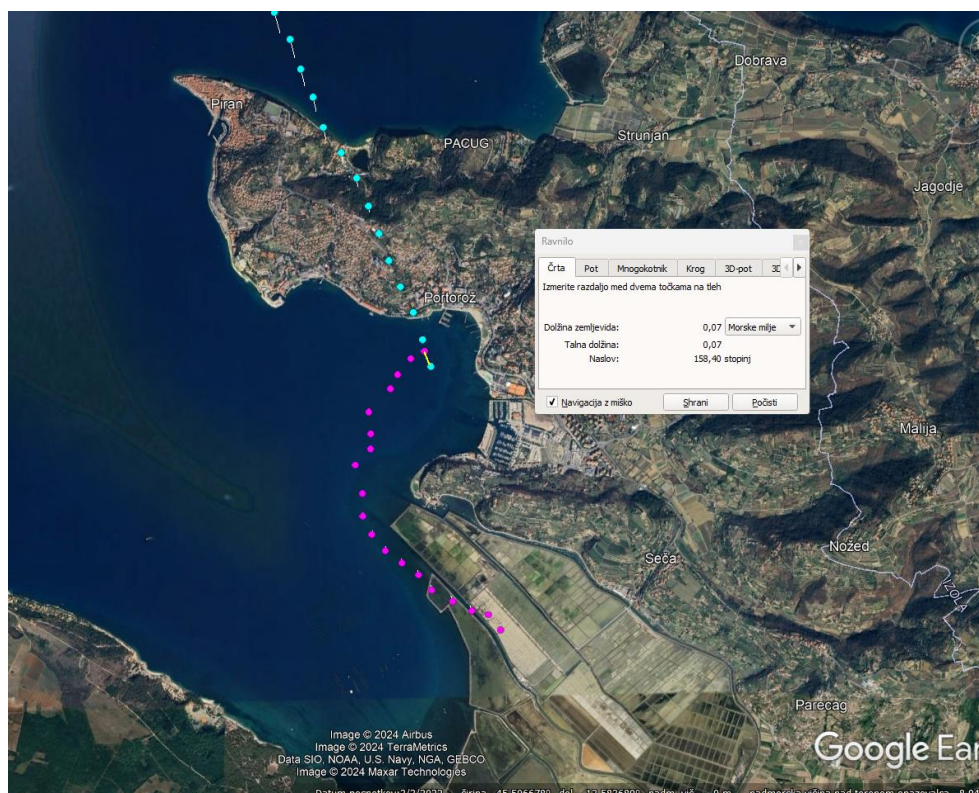
Slika 13: Čas 09:47:15

DKP 1300ft ROC 481 ft/min
