Številka: 37201-1/2025-2430-58
Datum: 25. 5. 2026

KONČNO POROČILO

O PREISKAVI RESNEGA INCIDENTA
Nevarno srečanje letala in helikopterja v letališki
coni LJMB,
29. november 2024

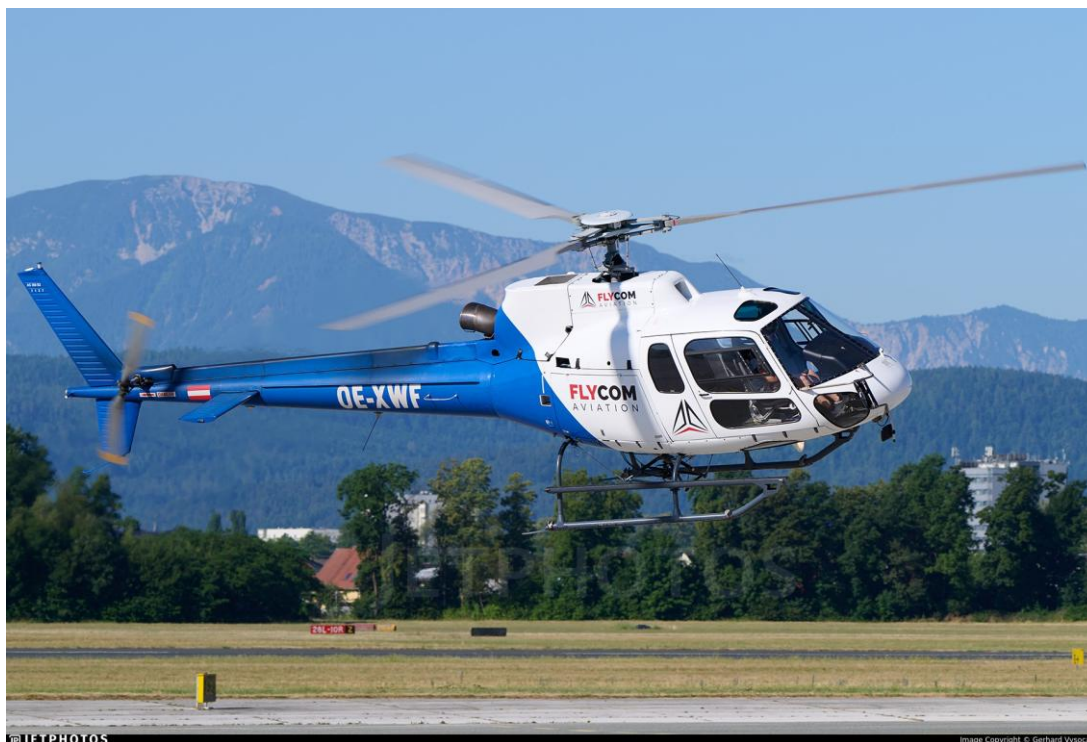
Je lahki enomotorni večnamenski helikopter, ki ga je razvilo francosko podjetje Aerospatiale. Podjetje Aerospatiale se je združilo v Eurocopter, ki se je pozneje preimenovalo v Airbus Helicopters.

Slika 4: Aerospatiale AS350/B2

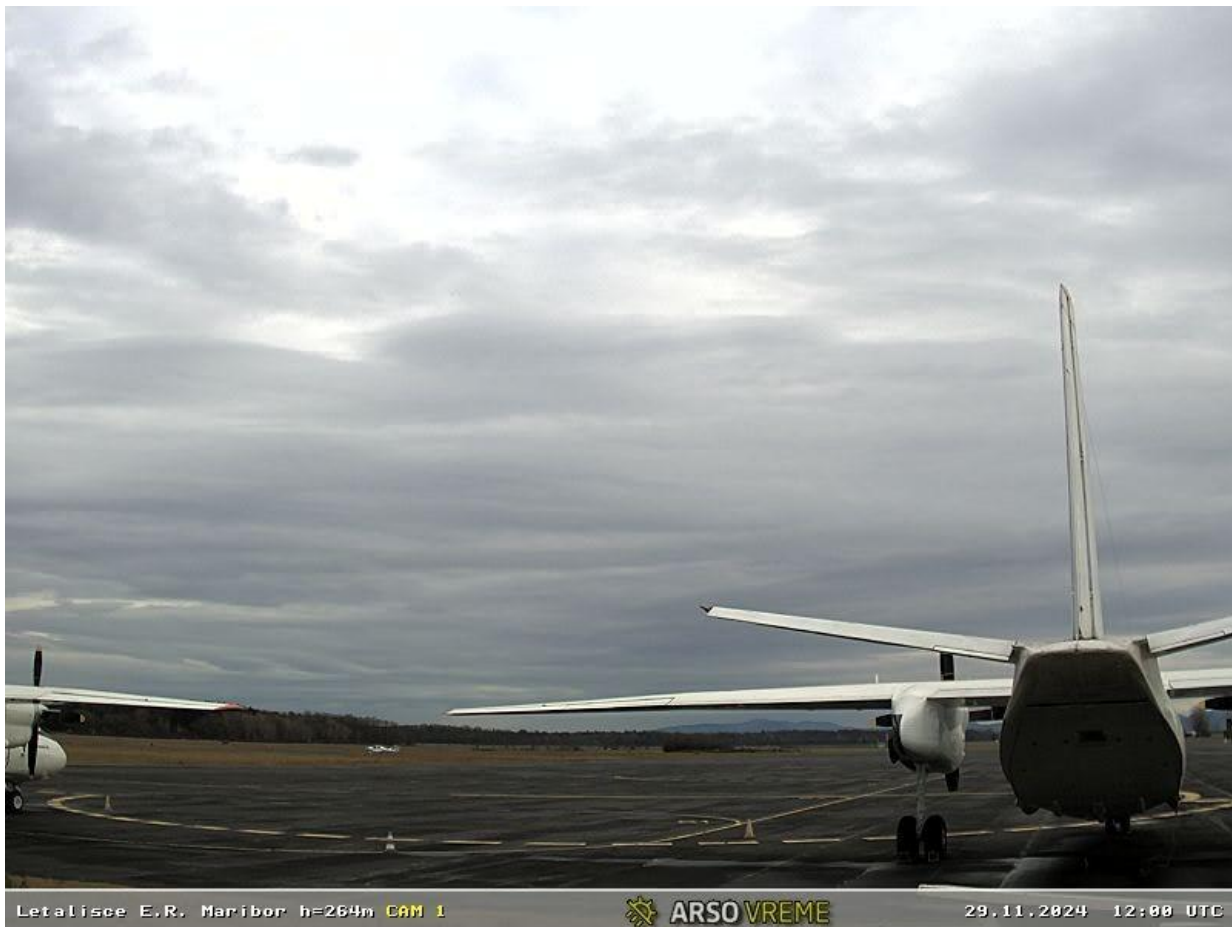
Na sliki 6 je posnetek s kamere na lokaciji LJMB v smeri VPS (proti JV) z dne 29. 11. 2024 ob 12:00 UTC, kjer je opazna oblačnost rodu stratocumulus.

Slika 6: Kamera na lokaciji LJMB 29. 11. 2024 ob 12:00 UTC v smeri proti jugovzhodu

Naprava za merjenje višine baze oblačnosti je na LJMB med 11:30 in 12:00 UTC izmerila višino baze najnižjega sloja oblačnosti na 7000 ft AGL in količino BKN (5/8 do 7/8 oblačnosti). Na podlagi meritev in opazovanj ARSO ocenjuje, da je bila 29. 11. 2024 med 11:30 in 12:00 UTC na lokaciji LJMB:

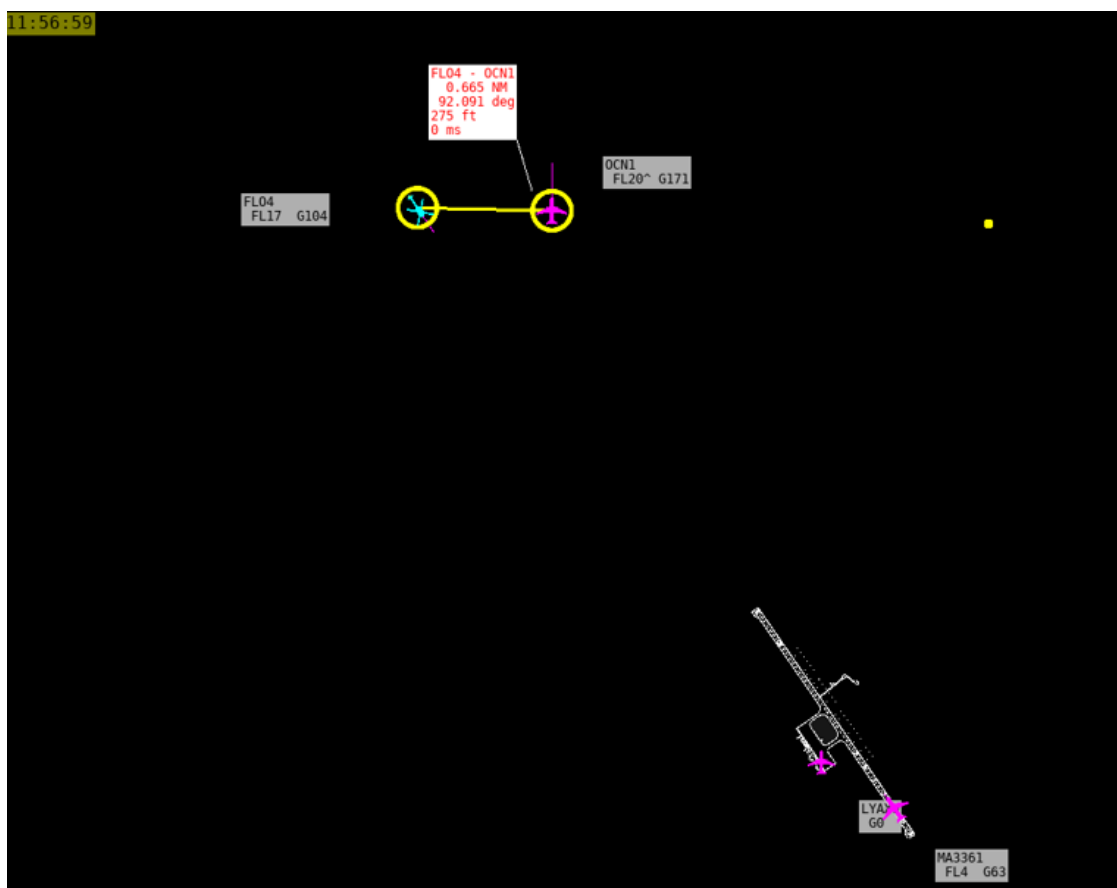
Slika 9: Točka minimalne horizontalne in vertikalne oddaljenosti med zrakoplovoma (višina je prikazana kot FL²). Podatki so pridobljeni z nadzornimi sistemi KZPS (Surveillance Systems: WAM-Wide area multilateration, ModeS Radar, ADSB)

- Helikopter in letalo A320 v šolskih krogih sta se srečala na razdalji približno 275 čevljev vertikalno / 0,6 NM lateralno. Pilot letala A320 na to opozori po radijski zvezi (»TCAS Traffic«). TCAS RA je na teh višinah onemogočen, ker sistem ne more izdati navodila za spuščanje, zato je posadka prejela le alarm – TRAFFIC, TRAFFIC;
